ชื่อโครงการ : รายงานการปฏิบัติตามมาตรการป้องกันและแก้ไขผลกระทบสิ่งแวดล้อม  
และมาตรการติดตามตรวจสอบผลกระทบสิ่งแวดล้อม ระยะดำเนินการ  
โครงการบ้านเอื้ออาทร จังหวัดอุดรธานี (หนองสำโรง)  
ที่ตั้งโครงการ : ตำบลหมื่น อำเภอเมืองอุดรธานี จังหวัดอุดรธานี  
ชื่อเจ้าของโครงการ : การเคหะแห่งชาติ  
ที่อยู่เจ้าของโครงการ : 905 ถนนนวมินทร์ แขวงคลองจั่น เขตบางกะปิ กรุงเทพมหานคร  
การนำเสนอรายงาน : ระหว่างเดือนมกราคม-มิถุนายน พ.ศ. 2567

รายงาน  
ผลการปฏิบัติตามมาตรการป้องกันและแก้ไขผลกระทบสิ่งแวดล้อม  
และมาตรการติดตามตรวจสอบผลกระทบสิ่งแวดล้อม ระยะดำเนินการ  
โครงการบ้านเอื้ออาทร จังหวัดอุดรธานี (หนองสำโรง)  
ระหว่างเดือนมกราคม-มิถุนายน พ.ศ. 2567

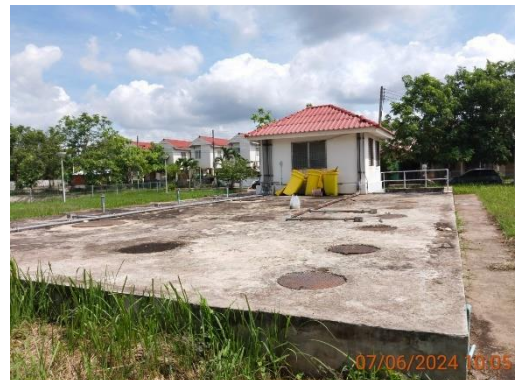
ระบบบำบัดน้ำเสียส่วนกลาง

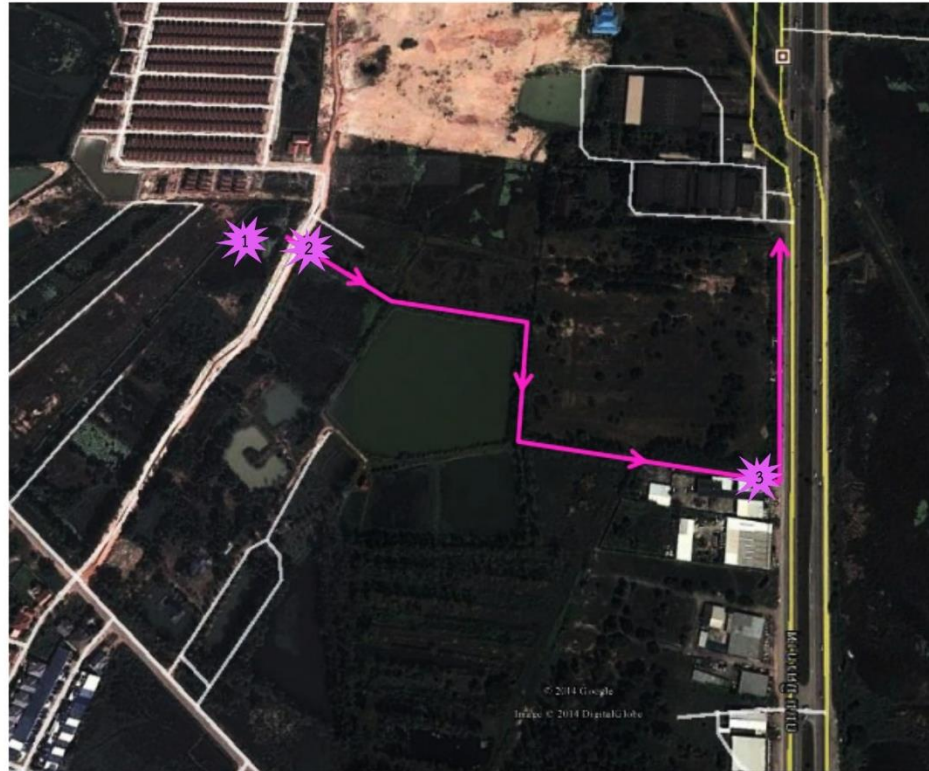
รูปที่ 3 จุดเก็บตัวอย่างคุณภาพน้ำ (ต่อ)

การติดตามตรวจสอบคุณภาพน้ำระหว่างเดือนมกราคม-มิถุนายน พ.ศ. 2567 ได้ดำเนินการเก็บตัวอย่างคุณภาพน้ำจากระบบบำบัดน้ำเสียส่วนกลาง คุณภาพน้ำบ่อพักน้ำสุดท้ายก่อนระบายออกสู่แหล่งน้ำสาธารณะ เป็นประจำทุกเดือน รวมทั้งเก็บตัวอย่างคุณภาพน้ำผิวดิน เมื่อวันที่ 17 พฤษภาคม พ.ศ. 2567 และคุณภาพน้ำจากระบบบำบัดน้ำเสียของศูนย์ชุมชน เมื่อวันที่ 2 เมษายน พ.ศ. 2567 (รูปที่ 3 และภาพที่ 2) มีรายละเอียดผลการตรวจวิเคราะห์ ดังนี้

- 1 จุดเก็บตัวอย่างคุณภาพน้ำในหนองน้ำสาธารณะก่อนผ่านพื้นที่โครงการ
- 2 จุดเก็บตัวอย่างคุณภาพน้ำในหนองน้ำสาธารณะจุดปล่อยน้ำของโครงการ
- 3 จุดเก็บตัวอย่างคุณภาพน้ำในหนองน้ำสาธารณะหลังผ่านพื้นที่โครงการ ระยะ 500 เมตร

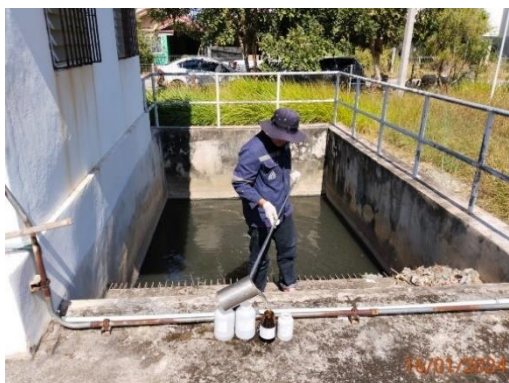
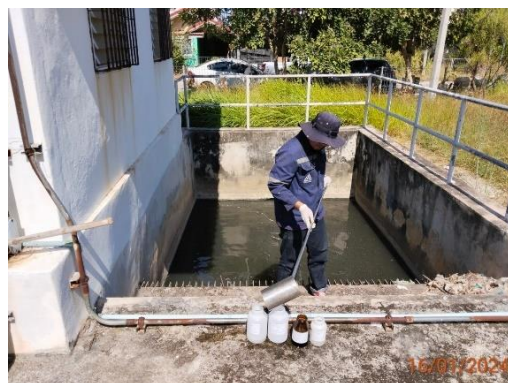
บ่อพักก่อนเข้าระบบบำบัดน้ำเสียส่วนกลาง

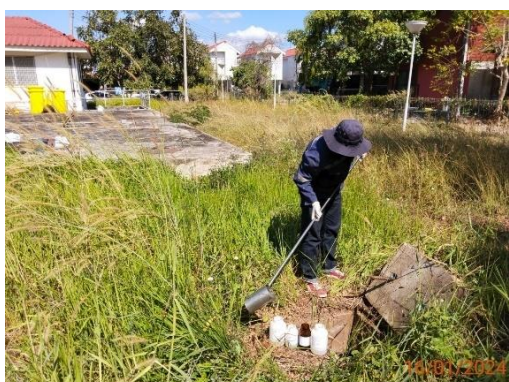
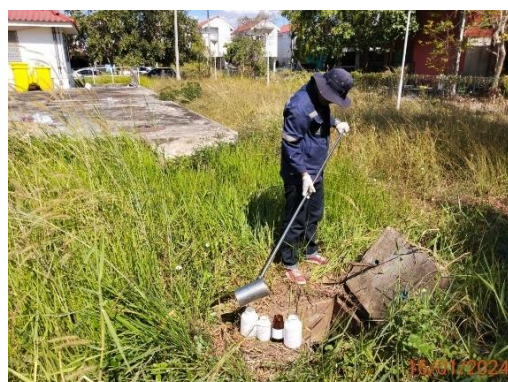
บ่อพักหลังผ่านระบบบำบัดน้ำเสียส่วนกลาง

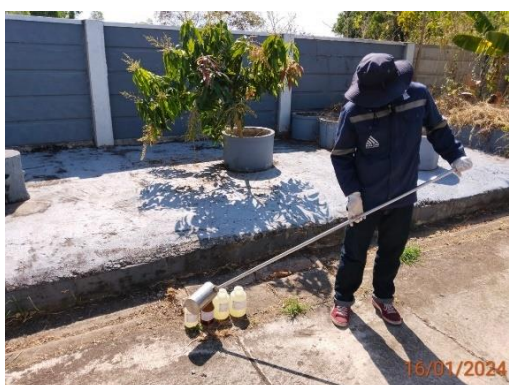
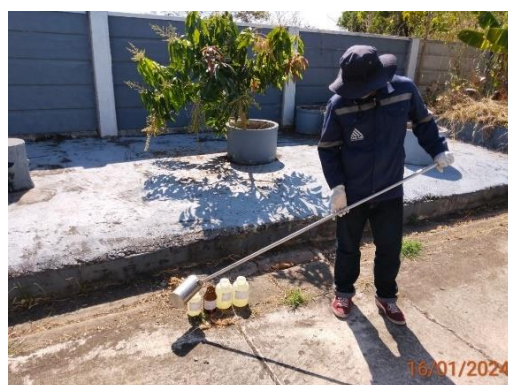
บ่อพักสุดท้ายก่อนระบายออกสู่สาธารณะ
