# บทที่ 3

ผลการปฏิบัติตามมาตรการ  
ติดตามตรวจสอบผลกระทบ  
สิ่งแวดล้อม

## ผลการปฏิบัติตามมาตรการติดตามตรวจสอบผลกระทบสิ่งแวดล้อม

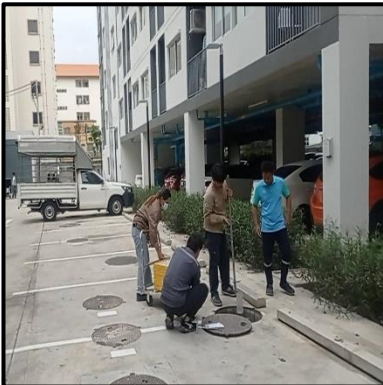
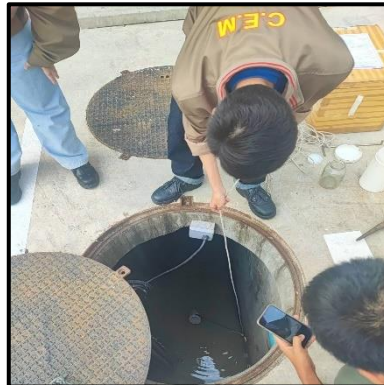
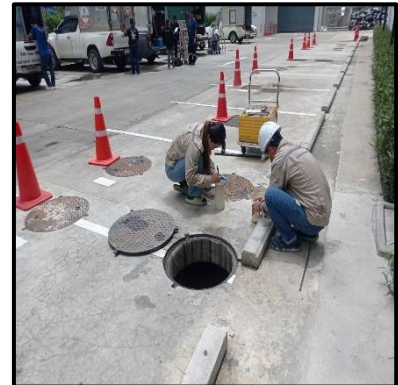
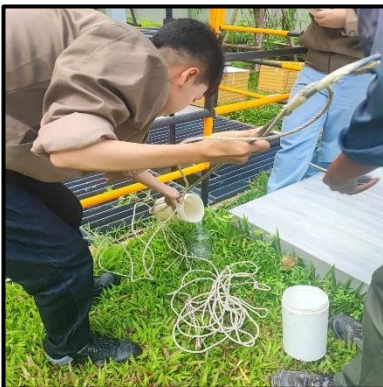
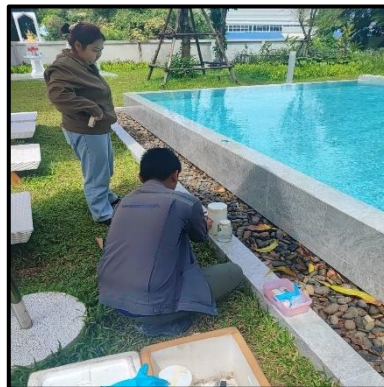
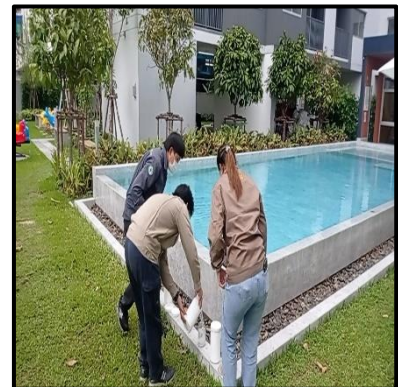
การตรวจวัดคุณภาพน้ำทิ้ง ทำการเก็บตัวอย่างคุณภาพน้ำ 3 จุด ได้แก่ จุดรวบรวมน้ำเสียเข้าระบบบำบัดน้ำเสีย จำนวน 1 จุด จุดรวบรวมน้ำเสียหลังออกจากระบบบำบัดน้ำเสีย จำนวน 1 จุด และบ่อกักน้ำสุดท้ายของระบบก่อนระบายลงสู่ระบบระบายน้ำบนถนนสาธารณะจำนวน 1 จุด เดือนละ 1 ครั้ง

การตรวจวัดคุณภาพน้ำในสระว่ายน้ำ ทำการเก็บตัวอย่างคุณภาพน้ำ 2 จุด ได้แก่ น้ำในสระว่ายน้ำที่บริเวณฝัวน้ำ จำนวน 1 จุด และน้ำในสระว่ายน้ำที่ความลึกกึ่งกลางสระ จำนวน 1 จุด เดือนละ 1 ครั้ง

การตรวจวัดคุณภาพอากาศ ทำการเก็บตัวอย่างคุณภาพอากาศ 1 จุด ได้แก่ บริเวณพื้นที่ภายในโครงการ จำนวน 1 จุด เดือนละ 1 ครั้ง
