เอกสารการเปลี่ยนแปลงมาตรการฯ การระบายน้ำและ

การป้องกันน้ำท่วม หัวข้อ “บ่อหน่วงน้ำ”

เรื่อง แจ้งการเปลี่ยนแปลงมาตรการป้องกันและแก้ไขผลกระทบสิ่งแวดล้อมและมาตรการติดตามตรวจสอบผลกระทบสิ่งแวดล้อม ของโครงการอาคารสวัสดิการที่พักอาศัยพนักงาน บจก.ไทยปาร์คเกอร์โรซิง จำกัด ของบริษัท ไทยปาร์คเกอร์โรซิง จำกัด

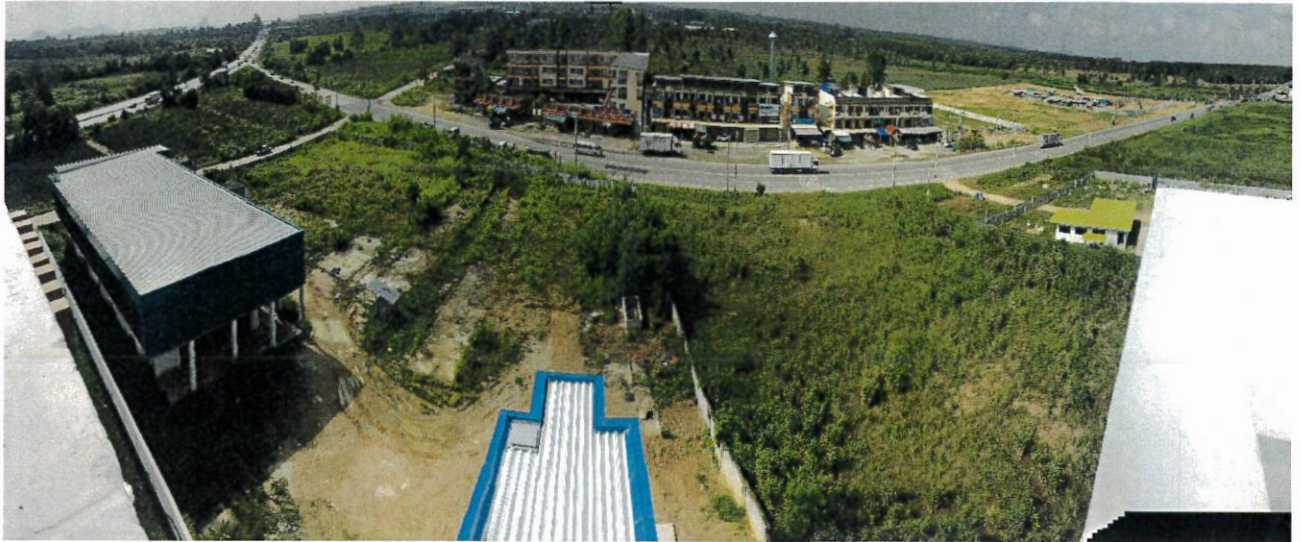
รูปภาพที่ 4 แสดงภาพด้านทิศใต้ของโครงการฯ ในช่วงเดือน กรกฎาคม 2560 (ก่อนการก่อสร้างสะพานฯ)

จากรูปภาพที่ 3 ถึงรูปที่ 5 แสดงภาพพื้นที่โดยรอบของโครงการฯ ในอดีต มีระบบระบายน้ำสาธารณะของตำบลเขาคันทรง อยู่บริเวณด้านหน้าโครงการ บางช่วงเป็นคลองดิน มีวัชพืชขึ้นปกคลุม น้ำจะไหลไปสู่คลองในพื้นที่บ้านสุรศักดิ์

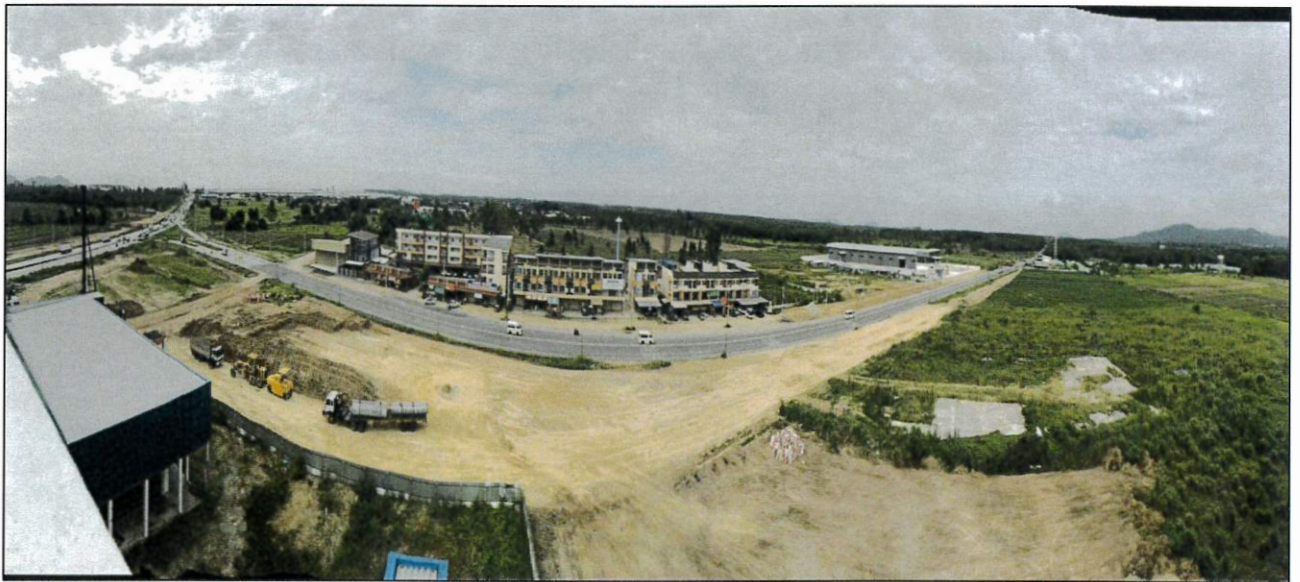
รูปภาพที่ 5 แสดงภาพด้านทิศใต้ของโครงการฯ ในช่วงเดือน มิถุนายน 2561 (เริ่มก่อสร้างสะพานข้ามแยกฯ)
บริษัท ไทยปาร์คเกอร์ไรซิ่ง จำกัด

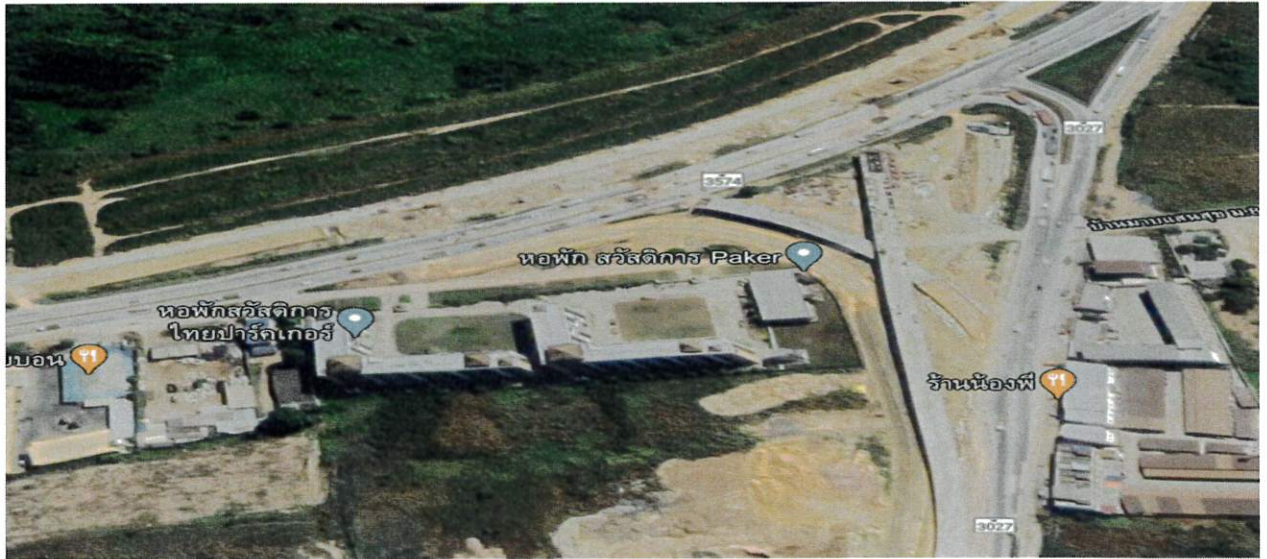
รูปภาพที่ 6 ภาพมุมสูงของโครงการอาคารสวัสดิการที่พักอาศัยพนักงานบจก.ไทยปาร์คเกอร์ไรซิ่ง

จากรูปภาพที่ 6 ถึง 8 จะพบว่า ปัจจุบันมีการก่อสร้าง สะพานข้ามแยกถนน ทช.ชบ.3027 เชื่อม
ทล.3138 (3574) โดยสำนักก่อสร้างทาง กรมทางหลวงชนบท กระทรวงคมนาคม

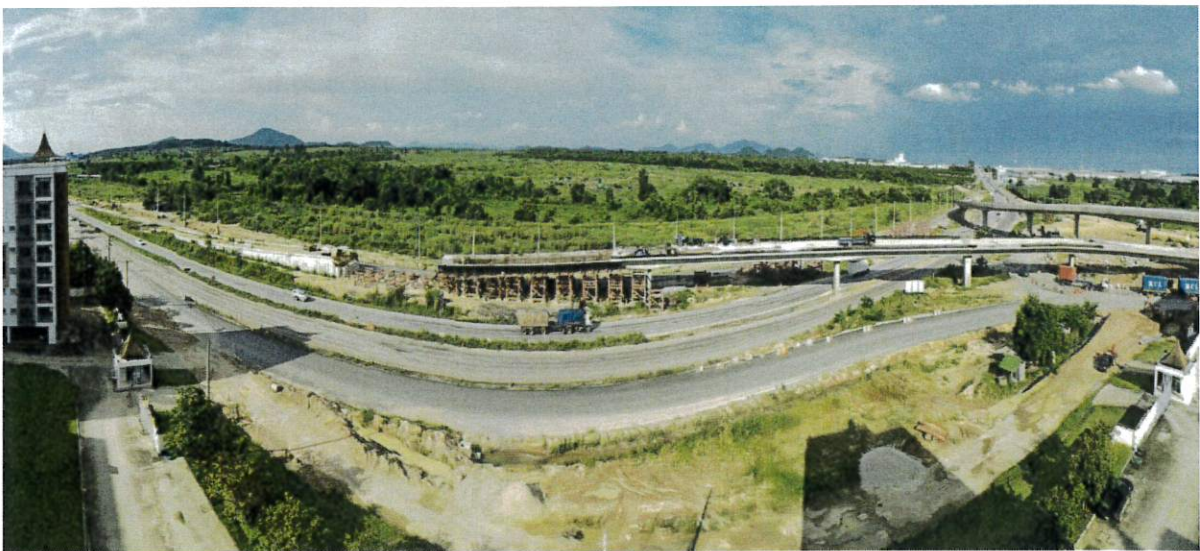
รูปภาพที่ 7 ภาพถ่ายมุมสูงบริเวณด้านทิศใต้ ของโครงการอาคารสวัสดิการที่พักอาศัย

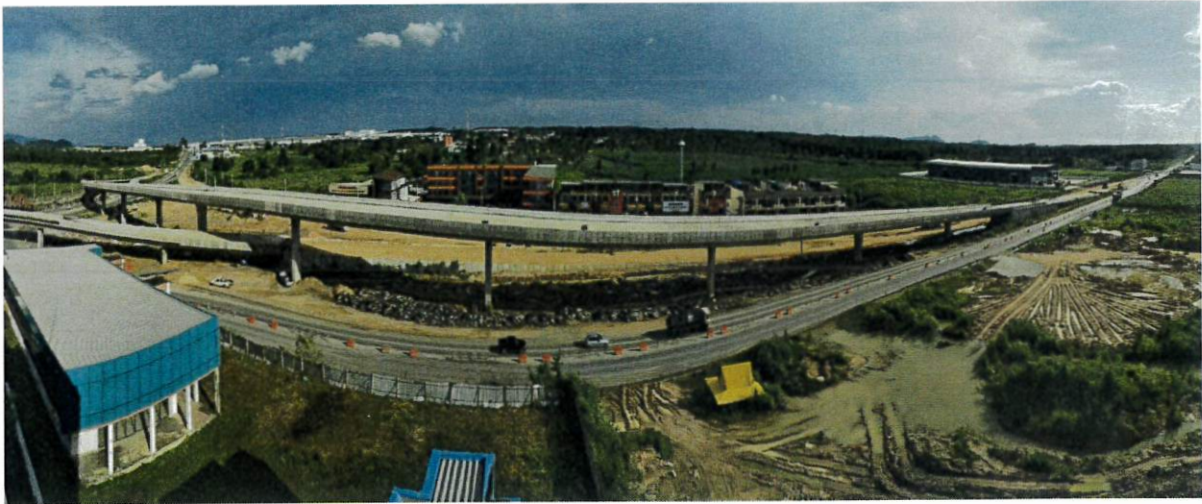
รูปภาพที่ 8 ภาพถ่ายมุมสูงบริเวณด้านทิศใต้ ของโครงการอาคารสวัสดิการที่פקอาศัย

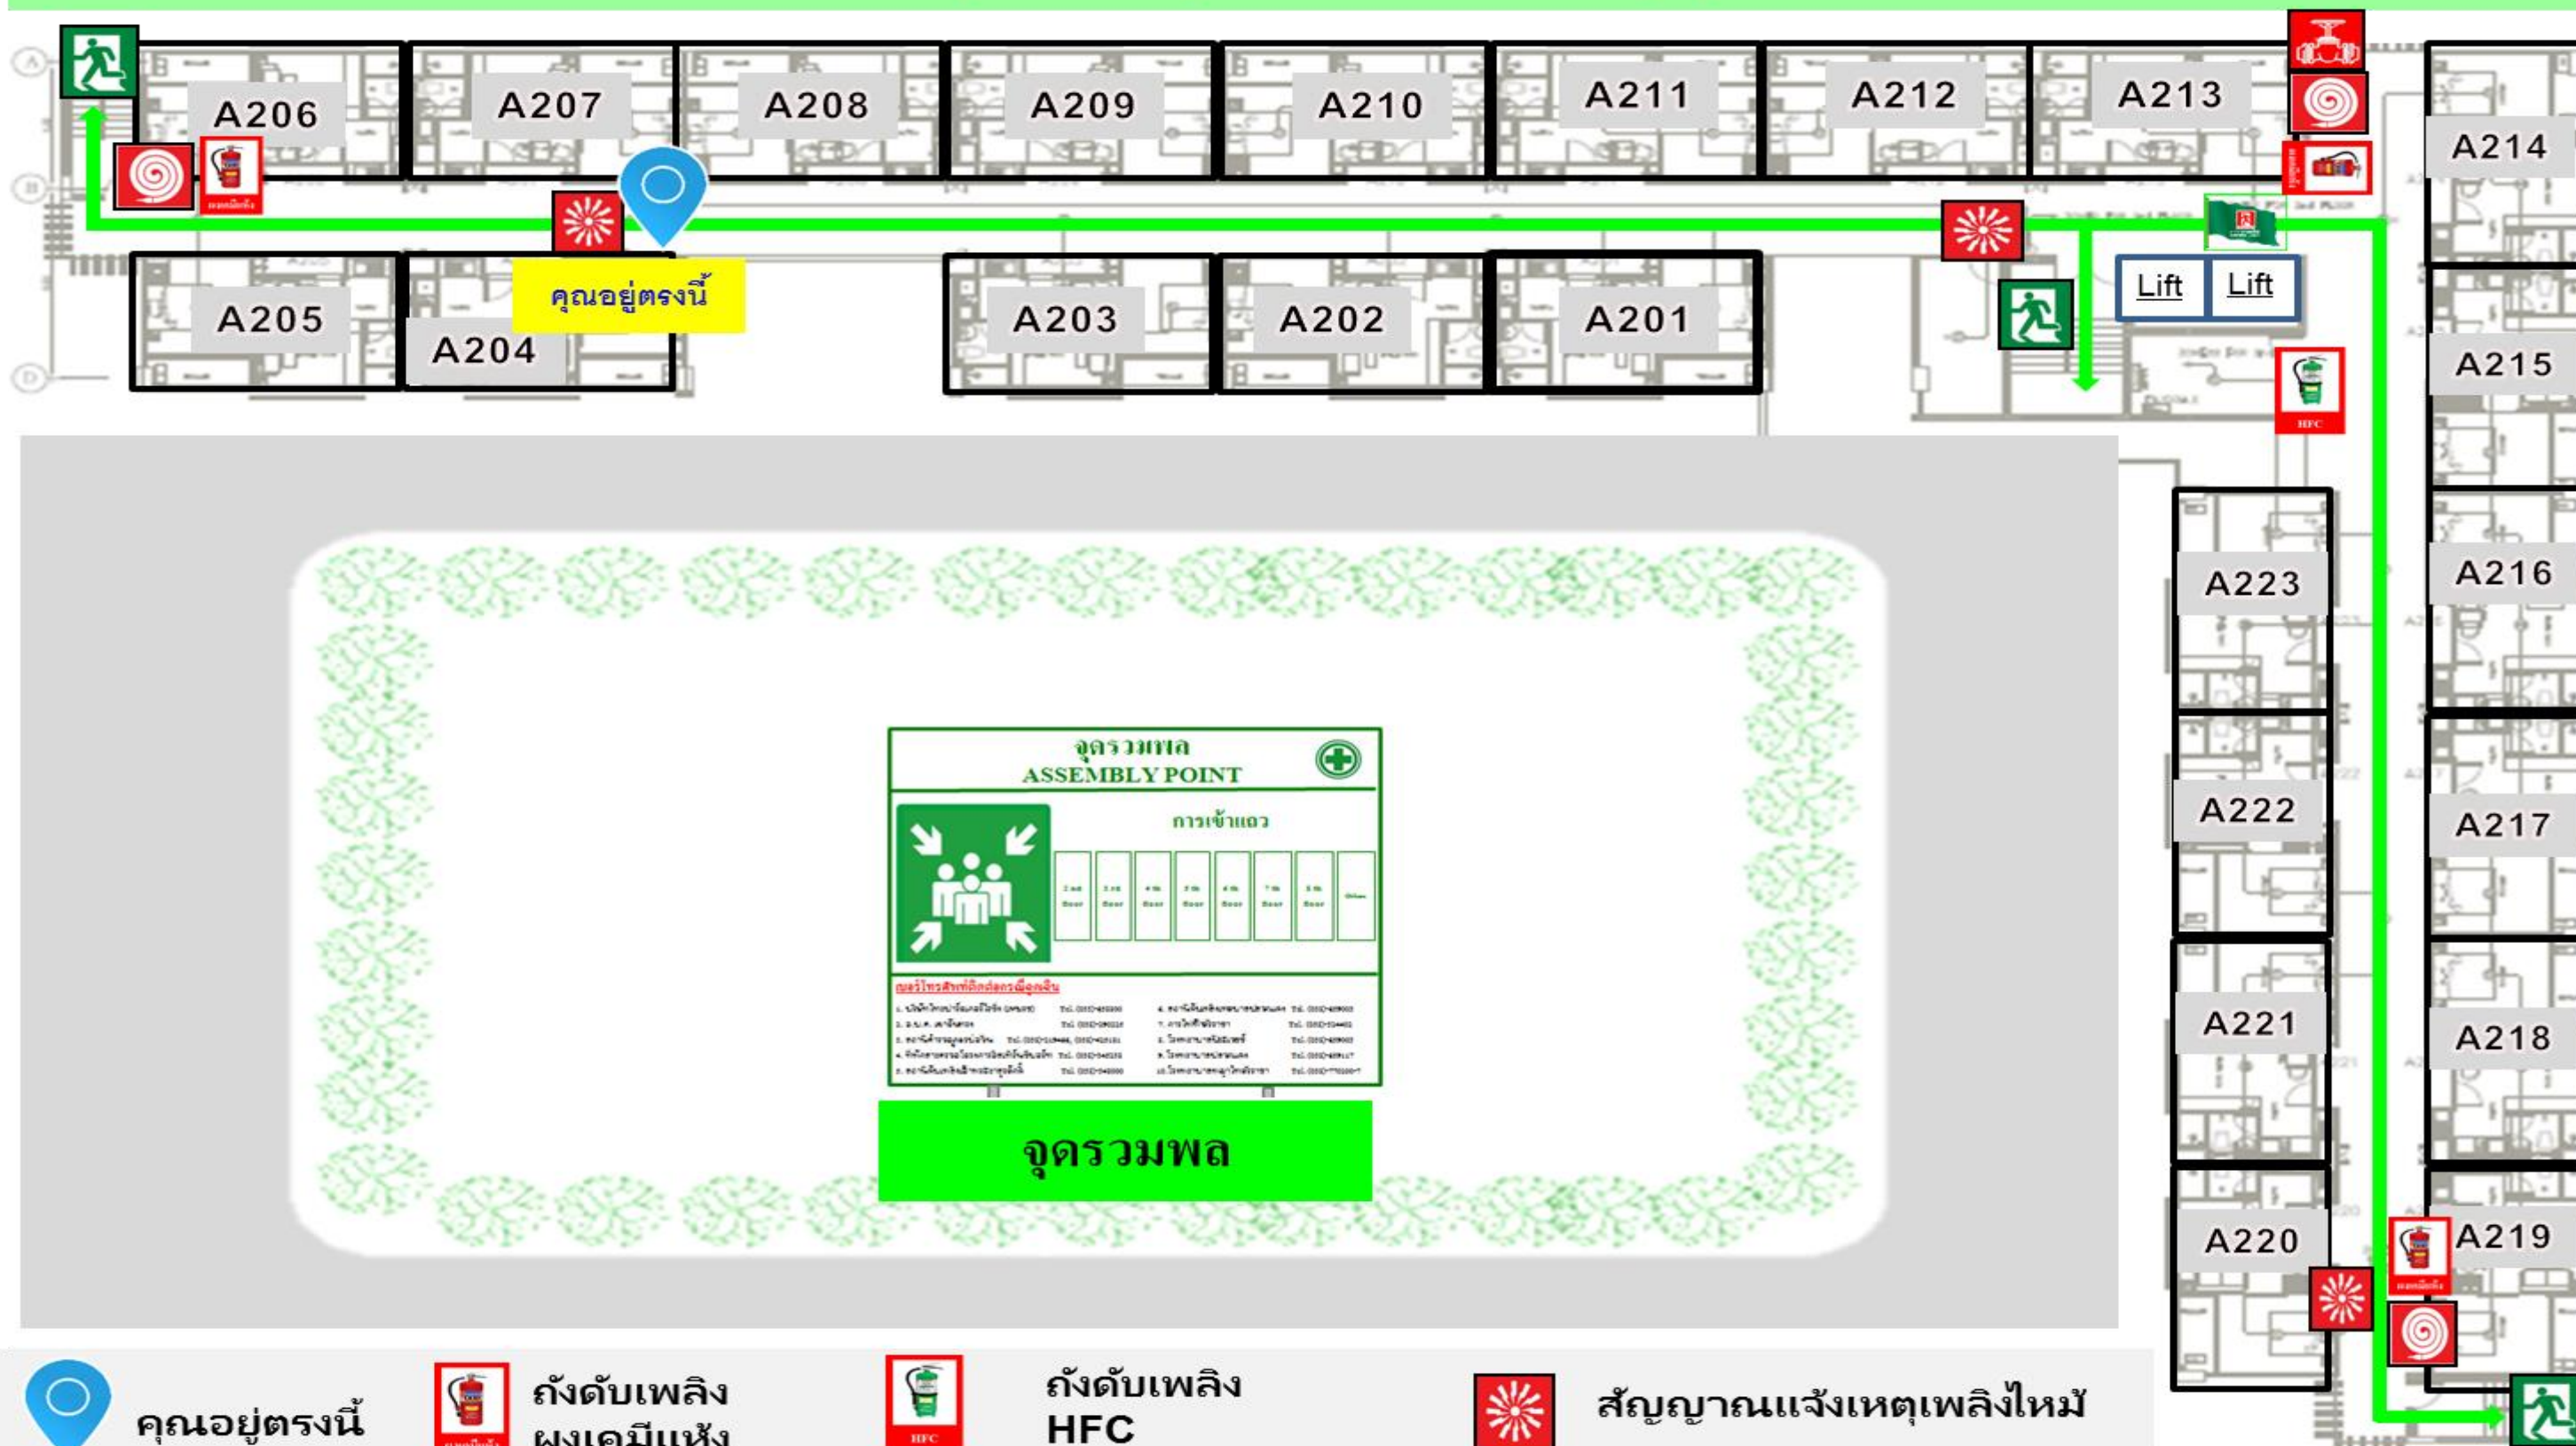
แผนที่ทางหนีไฟ และจุดติดตั้งอุปกรณ์ตอบโต้เหตุฉุกเฉิน อาคาร A ชั้น 2

- คุณอยู่ตรงนี้
- ถังดับเพลิง ผงเคมีแห้ง
- ถังดับเพลิง HFC
- สัญญาณแจ้งเหตุเพลิงไหม้
- บันไดหนีไฟ
- สายฉีดดับเพลิง
- วาส์จ่ายน้ำดับเพลิง
- ผนังไฟ
- เส้นทางหนีไฟ
