ผลการติดตามตรวจสอบผลกระทบสิ่งแวดล้อม

3.1 การดำเนินการ

บริษัท เอส.พี.เอส. คอนสตรัคชั่น เซอร์วิส จำกัด ได้ดำเนินการติดตามตรวจสอบผลการติดตามตรวจสอบผลกระทบสิ่งแวดล้อม ระยะดำเนินการ โครงการจัดสรรที่ดิน คูณาลัย การ์เด้น รีสอร์ท ของบริษัท วิลล่า คูณาลัย จำกัด (มหาชน) (เจ้าของโครงการเดิม : บริษัท อาร์. เอ็ม. พร็อพเพอร์ตี้ จำกัด) ในระหว่างเดือนมกราคม-มิถุนายน 2567 ในด้านต่างๆ ได้แก่ คุณภาพน้ำ สาธารณูปโภค (การจัดการขยะมูลฝอย) การคมนาคมขนส่ง

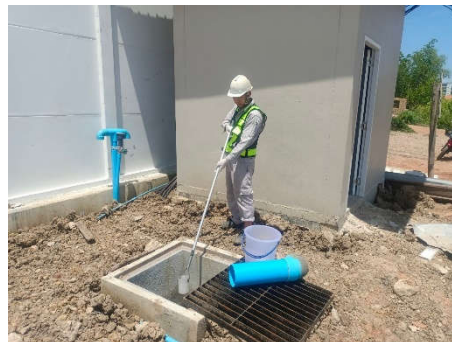
รูปที่ 3.2.1-1 ตำแหน่งบ่อตรวจคุณภาพน้ำทิ้ง

ดำเนินการตรวจวิเคราะห์คุณภาพน้ำทิ้ง ระยะดำเนินการ จำนวน 2 จุด ทุกๆ 3 เดือน ในช่วงระหว่างเดือนมกราคม-มิถุนายน 2567 ดัชนีที่ตรวจวิเคราะห์ ได้แก่ บีโอดี (BOD₅), ความเป็นกรด-ด่าง (pH), ตะกอนแขวนลอย (Suspend Solid), น้ำมันและไขมัน (Oil & Grease) และแบคทีเรียกลุ่มโคลิฟอร์ม (FCB) มีวิธีเก็บตัวอย่างวิธีวิเคราะห์ และมาตรฐานวิธีวิเคราะห์คุณภาพน้ำทิ้งดังตารางที่ 3.2.1-1 สำหรับตำแหน่งและภาพการเก็บตัวอย่างแสดงดังรูปที่ 3.2.1-1

บริเวณบ่อตรวจคุณภาพน้ำทิ้ง จุดที่ 1

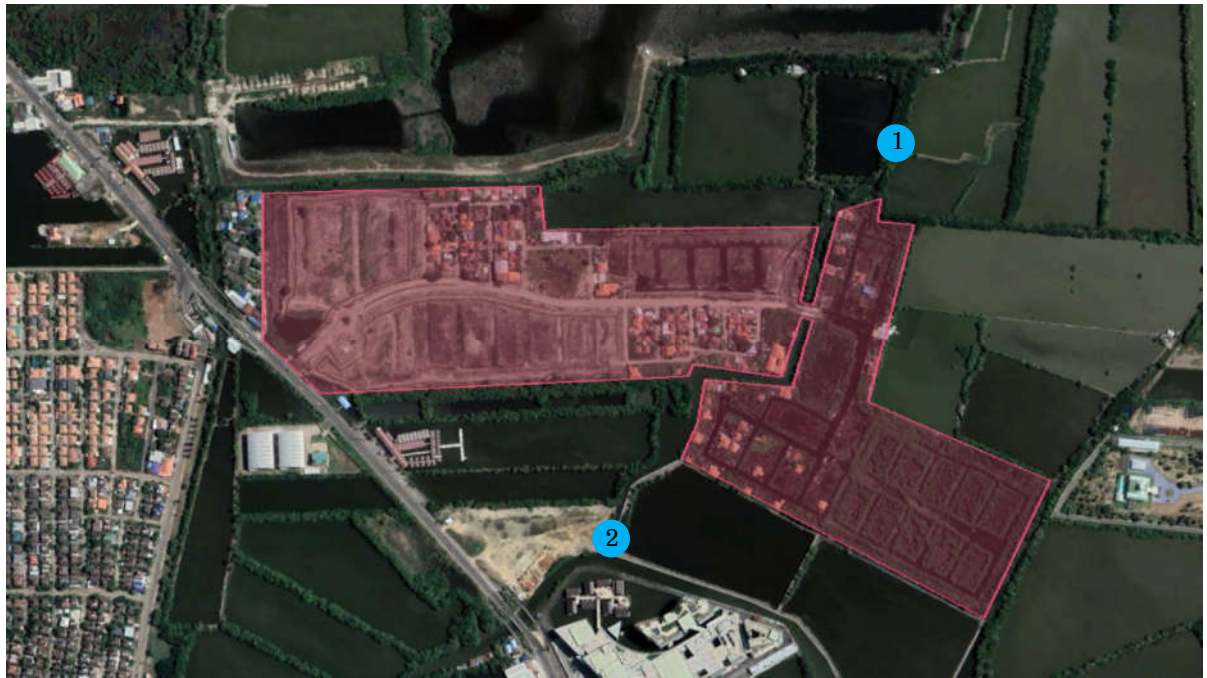
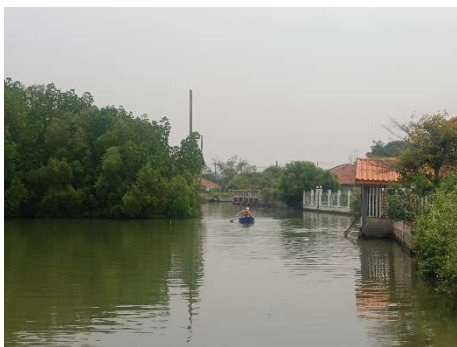
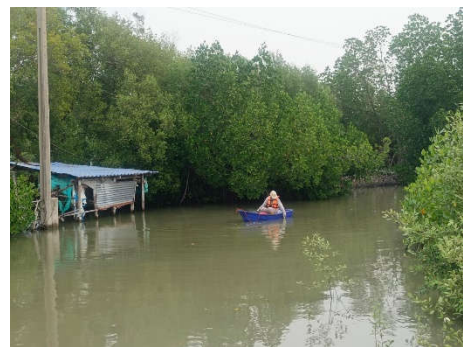
รูปที่ 3.2.2-1 ตำแหน่งและภาพการเก็บตัวอย่างน้ำผิวดิน

ดำเนินการเก็บตัวอย่างและตรวจวิเคราะห์คุณภาพน้ำผิวดินตามที่มาตรการกำหนดบริเวณคลองนาจำนวน 2 จุด ดัชนีที่ตรวจวิเคราะห์ ได้แก่ pH, Dissolved Oxygen, Nitrate-Nitrogen และ FCB มีวิธีเก็บตัวอย่างวิธีวิเคราะห์ และมาตรฐานวิธีวิเคราะห์คุณภาพน้ำผิวดินดังตารางที่ 3.2.2-1 สำหรับตำแหน่งและภาพการเก็บตัวอย่างแสดงดังรูปที่ 3.2.2-1

จุดที่ 1 บริเวณคลองนาจุดที่ 1

จุดที่ 2 บริเวณคลองนาจุดที่ 2
