## ผลการปฏิบัติตามมาตรการป้องกันและแก้ไขผลกระทบสิ่งแวดล้อม

ตารางที่ 2.1-1 ผลการปฏิบัติตามมาตรการป้องกันและแก้ไขผลกระทบสิ่งแวดล้อมโครงการก่อสร้างอาคารพักอาศัย พร้อมสิ่งอำนวยความสะดวกของสำนักงานปลัดกระทรวงกลาโหม (พื้นที่บางจาก (พื้นที่ 2)) ของสำนักงานสนับสนุน สำนักงานปลัดกระทรวงกลาโหม (ระยะก่อสร้าง) ประจำเดือนมกราคม – กุมภาพันธ์ พ.ศ.2567

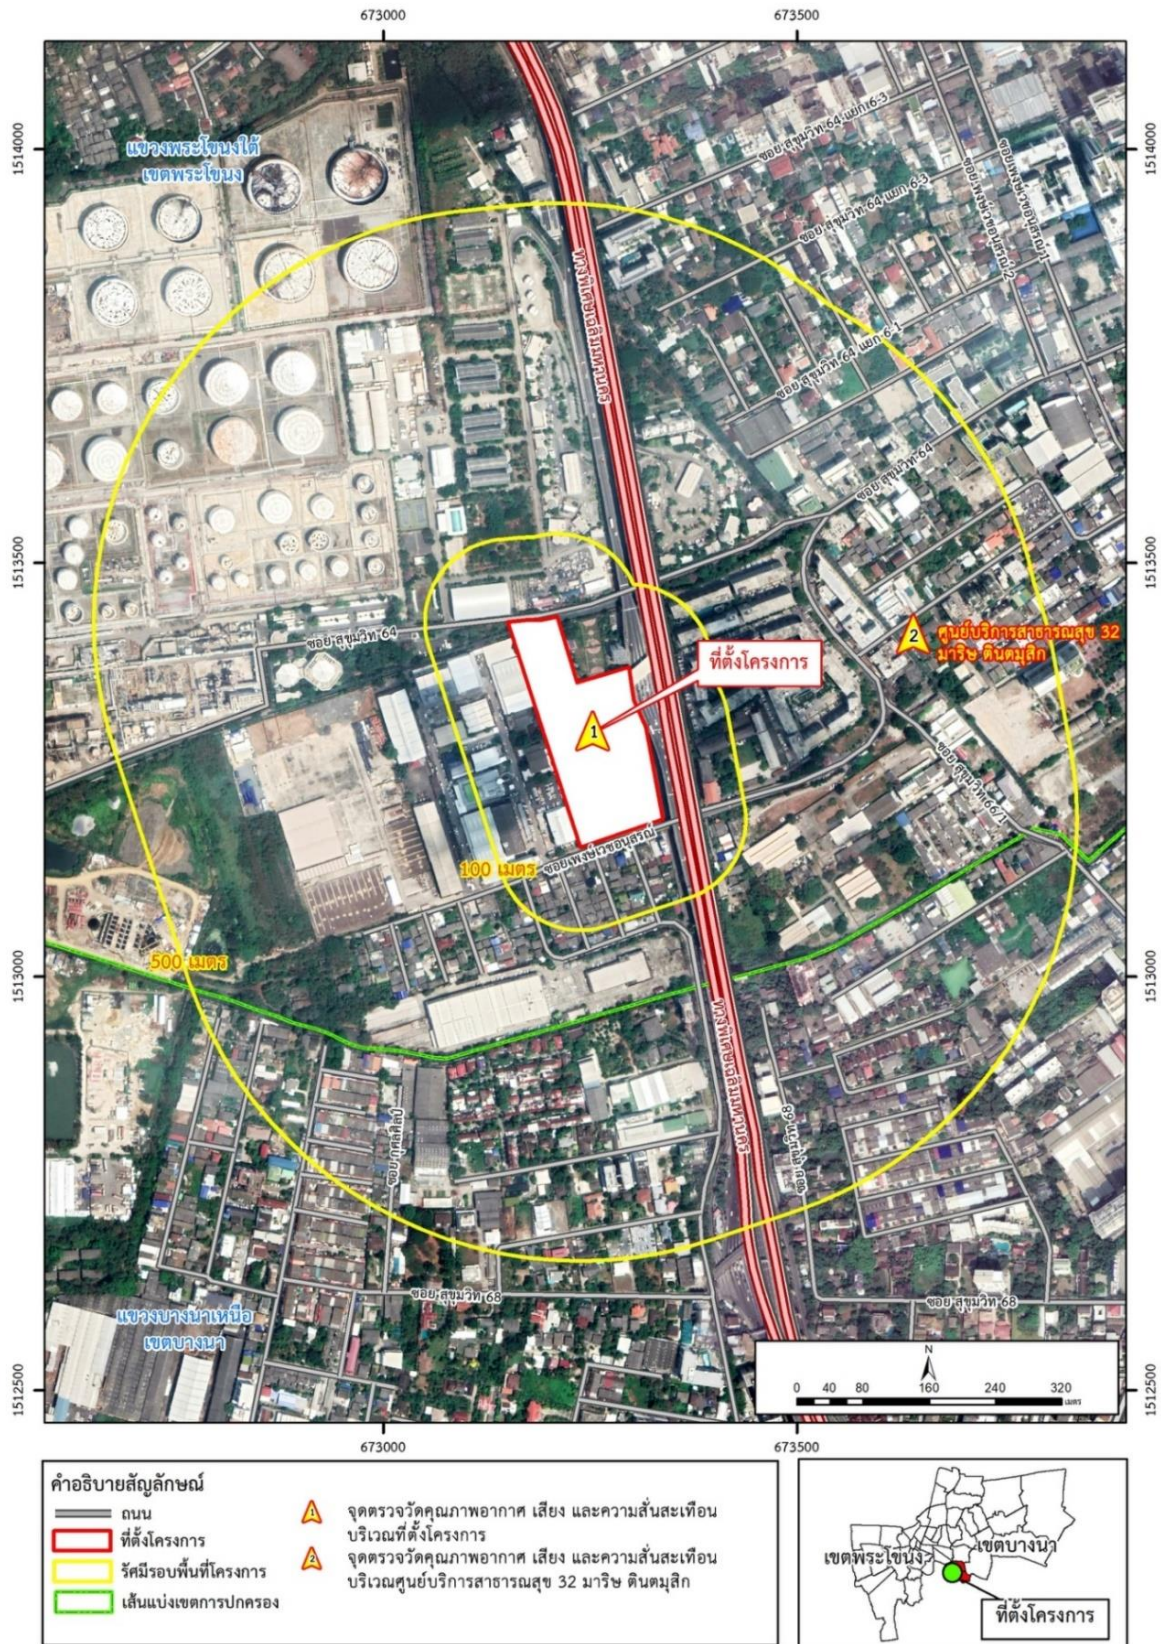
รูปที่ 2.1-1 สถานีตรวจวัดคุณภาพอากาศและเสียงในระยะก่อสร้าง

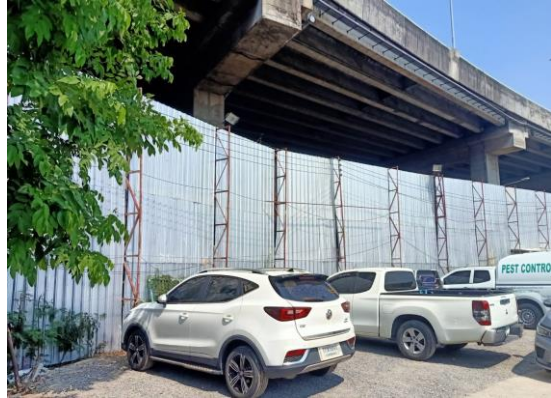
รูปที่ 2 รั้วทึบโดยรอบพื้นที่โครงการ

2.4 คุณภาพอากาศ	1) ติดตั้งรั้วชั่วคราว Metal Sheet สูงไม่น้อยกว่า 6 เมตร รอบแนวเขตพื้นที่โครงการเพื่อช่วยป้องกันฝุ่นละอองไปยังพื้นที่ข้างเคียง และผู้ที่สัญจรผ่านบริเวณใกล้เคียงโครงการ	- โครงการได้ปฏิบัติตามมาตรการป้องกันและแก้ไขผลกระทบสิ่งแวดล้อมอย่างเคร่งครัด	-	รูปที่ 2

2.5 เสียง	<p><b>พื้นที่ก่อสร้างโครงการ</b></p> <p>1) จัดให้มีการติดตั้งรั้วเมทัลชีทสูง 6 เมตร ล้อมรอบแนวเขตที่ดินทุกด้านก่อนเริ่มการก่อสร้าง เพื่อช่วยลดผลกระทบด้านฝุ่นและเสียงได้ในเบื้องต้น</p> <p>2) จัดให้มีการติดตั้งวัสดุซับเสียงก่อนและขณะทำการก่อสร้างโครงการ ดังนี้</p>	<p>- โครงการได้ปฏิบัติตามมาตรการป้องกัน และแก้ไขผลกระทบสิ่งแวดล้อมอย่างเคร่งครัด</p> <p>- โครงการได้ปฏิบัติตามมาตรการป้องกัน และแก้ไขผลกระทบสิ่งแวดล้อมอย่างเคร่งครัด</p>	-	<p>รูปที่ 2</p> <p>รูปที่ 38</p>

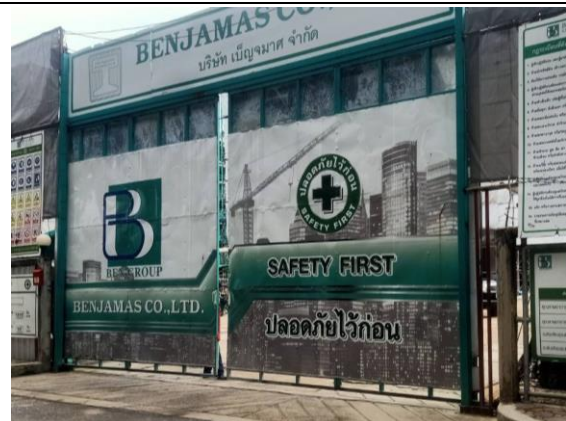
รูปที่ 6 ทางเข้า-ออกโครงการ (ปิดทึบ)

2. ทรัพยากรทางกายภาพ 2.1 สภาพภูมิประเทศ	1) จัดวางผังบริเวณพื้นที่ก่อสร้างให้เหมาะสม โดยจัดให้พื้นที่ก่อสร้างอาคาร พื้นที่เก็บกองวัสดุก่อสร้าง พื้นที่พักขยะ ห้องน้ำ/ส้วม ฯลฯ ให้เป็นสัดส่วน เพื่อให้เกิดความเป็นระเบียบเรียบร้อย สะดวกในการควบคุมดูแลและควบคุมการใช้งาน ให้เป็นไปตามผังบริเวณพื้นที่ก่อสร้างอย่างเคร่งครัด 2) จัดทำรั้วชั่วคราวเป็นรั้วทึบเมทัลชีท (Metal Sheet) สูง 6 เมตร ล้อมรอบพื้นที่ก่อสร้าง ให้เรียบร้อยก่อนการก่อสร้าง พร้อมทั้งจัดทำประตูทางเข้าออกพื้นที่ก่อสร้าง เป็นประตูเลื่อนผ้าใบทึบ จะปิดทึบตลอดเวลา เปิดเฉพาะเมื่อมีรถเข้า-ออก	- โครงการได้จัดวางผังบริเวณพื้นที่ก่อสร้างไว้อย่างเหมาะสมตามมาตรการป้องกันและแก้ไขผลกระทบสิ่งแวดล้อม  - โครงการได้ปฏิบัติตามมาตรการป้องกันและแก้ไขผลกระทบสิ่งแวดล้อมอย่างเคร่งครัด	-  -	รูปที่ 43  รูปที่ 2 รูปที่ 6

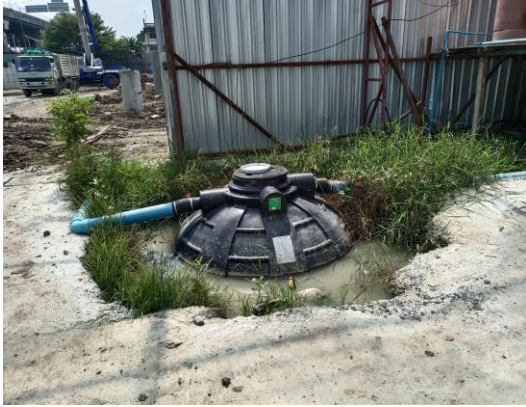
รูปที่ 19 ระบบบำบัดน้ำเสียสำเร็จรูปช่วงก่อสร้าง

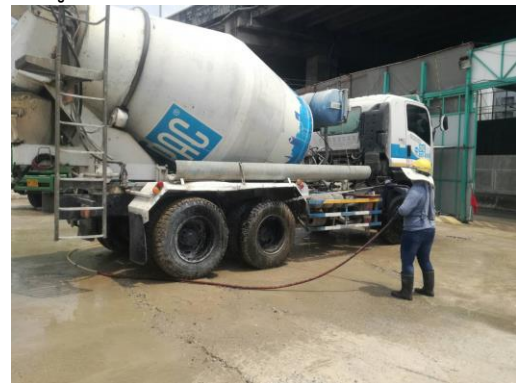
รูปที่ 24 การฉีดพรมล้อรถก่อนออกนอกพื้นที่โครงการ

10) ให้มีทางวิ่งคอนกรีตสำหรับใช้เป็นเส้นทางวิ่งของรถบรรทุกวัสดุก่อสร้างในพื้นที่โครงการ เพื่อลดการฟุ้งกระจายของฝุ่นละอองจากการวิ่งของรถบรรทุก	- โครงการได้ปฏิบัติตามมาตรการป้องกันและแก้ไขผลกระทบสิ่งแวดล้อมอย่างเคร่งครัด	-	รูปที่ 24

2.4 คุณภาพอากาศ (ต่อ)	14) จัดให้มีพื้นที่ล้างทำความสะอาดล้อรถบรรทุกดินและวัสดุก่อสร้างในพื้นที่โครงการก่อนออกสู่ถนน ขยายสุขุมวิท 64 บริเวณปากทางเข้า-ออกโครงการทุกครั้ง เพื่อป้องกันฝุ่นละอองฟุ้งกระจาย	- โครงการได้ปฏิบัติตามมาตรการป้องกันและแก้ไขผลกระทบสิ่งแวดล้อมอย่างเคร่งครัด	-	รูปที่ 24

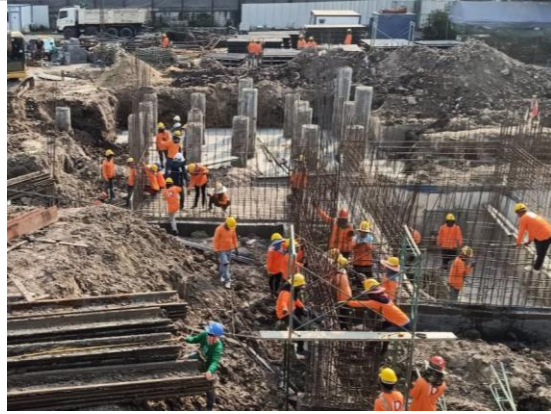
รูปที่ 26 การติดตั้งแนว Sheet Pile ของโครงการ

2.2 ทรัพยากรดิน (ต่อ)	2) ให้มีการติดตั้งแนวกำแพงป้องกันดินพัง (Sheet Pile) ล้อมรอบบริเวณที่ขุดเปิดหน้าดินเพื่อก่อสร้างฐานรากเสาเข็ม และระบบสาธารณูปโภคใต้ดินต่างๆ ก่อนเริ่มทำการขุดเปิดหน้าดิน	- โครงการได้ปฏิบัติตามมาตรการป้องกันและแก้ไขผลกระทบสิ่งแวดล้อมอย่างเคร่งครัด	-	รูปที่ 26

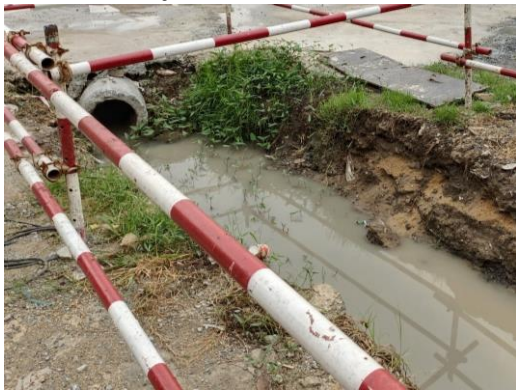
รูปที่ 27 รางระบายน้ำ

3) จัดให้มีรางระบายน้ำล้อมรอบพื้นที่ก่อสร้างและจัดสร้างบ่อดักหรือบ่อกองตะกอนรอบพื้นที่ก่อสร้าง เพื่อดักเศษตะกอนดิน ให้จมตัวก่อนสูบออกสู่ท่อระบายน้ำริมถนนซอยสุขุมวิท 64	- โครงการได้ปฏิบัติตามมาตรการป้องกันและแก้ไขผลกระทบสิ่งแวดล้อมอย่างเคร่งครัด	-	รูปที่ 27

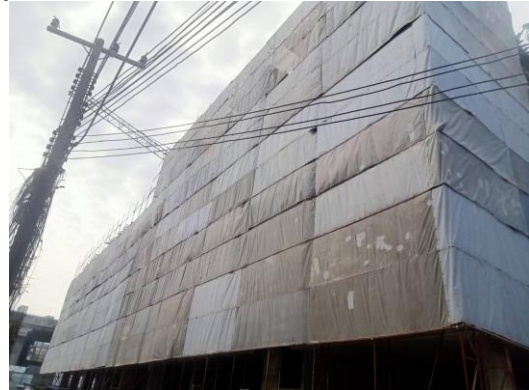
รูปที่ 28 ตาข่ายกันฝุ่นรอบตัวอาคารโครงการ

2.4 คุณภาพอากาศ (ต่อ)	<p>17) กำชับผู้รับเหมาก่อสร้าง ให้ควบคุมคนงานก่อสร้างไม่ให้เผาทำลายขยะ หรือเศษวัสดุก่อสร้างต่างๆ โดยให้เก็บรวบรวมไปกำจัดตามประเภทของของเสียที่เกิดขึ้น</p> <p>18) เศษวัสดุก่อสร้างจำพวกเศษปูน ดิน ฯลฯ ที่อาจเกิดการฟุ้งกระจายได้ง่าย ต้องเก็บรวบรวมใส่ในภาชนะปิดเพื่อรอการขนส่งไปกำจัด</p> <p>19) กำหนดวัสดุที่ใช้ในการก่อสร้างที่ก่อให้เกิดฝุ่นน้อย เช่น ควรใช้คอนกรีตผสมสำเร็จในการก่อสร้าง งดการผสมคอนกรีตในพื้นที่ก่อสร้างโครงการ</p> <p>20) การเก็บกองทรายในพื้นที่ก่อสร้างต้องเก็บในถังเก็บ หรือก้นกำแพงกัน และฉีดพรมน้ำให้เปียกชื้นเสมอ</p> <p>21) ต้องติดตั้งผ้าใบกันฝุ่น (Mesh Sheet) ขนาดช่องตาข่ายไม่เกิน 2 มิลลิเมตร หรือผ้าใบก่อสร้างที่มีความมั่นคงแข็งแรงปิดคลุมด้านนอกโดยรอบโครงสร้างอาคารในระหว่างการก่อสร้างหรือด้านนอกของนั่งร้านตลอด</p>	<p>- โครงการได้ปฏิบัติตามมาตรการป้องกัน และแก้ไขผลกระทบสิ่งแวดล้อมอย่างเคร่งครัด</p> <p>- โครงการได้ปฏิบัติตามมาตรการป้องกัน และแก้ไขผลกระทบสิ่งแวดล้อมอย่างเคร่งครัด</p> <p>- โครงการได้ปฏิบัติตามมาตรการป้องกัน และแก้ไขผลกระทบสิ่งแวดล้อมอย่างเคร่งครัด</p> <p>- โครงการได้ปฏิบัติตามมาตรการป้องกัน และแก้ไขผลกระทบสิ่งแวดล้อมอย่างเคร่งครัด</p> <p>- โครงการได้ปฏิบัติตามมาตรการป้องกัน และแก้ไขผลกระทบสิ่งแวดล้อมอย่างเคร่งครัด</p>	<p>-</p> <p>- เศษวัสดุไม่ได้ถูกปกคลุม เนื่องจากยังมีการใช้งานอยู่ตลอด</p> <p>-</p> <p>-</p> <p>-</p>	<p>-</p> <p>รูปที่ 9</p> <p>-</p> <p>-</p> <p>รูปที่ 28</p>

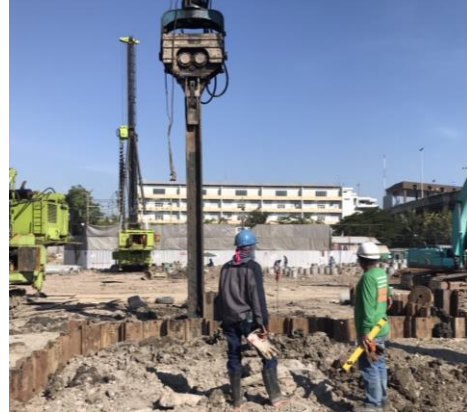
รูปที่ 30 การกดเสาเข็มแบบ Jack In Piling

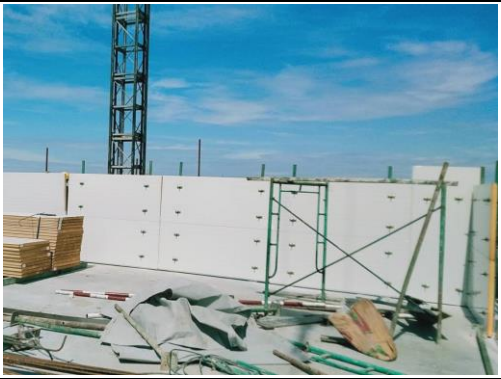
รูปที่ 37 ที่พักคนงานระหว่างทำงาน	รูปที่ 38 กำแพงกันเสียงระดับชั้นในโครงการ

2.5 เสียง (ต่อ)	<p>กันเสียงออกได้เมื่องานก่อสร้างในแต่ละชั้นแล้วเสร็จเพื่อย้ายไปติดตั้งในชั้นต่อไปจนถึงชั้นหลังคา</p> <p>3) การติดตั้งกำแพงกันเสียงให้ประกอบอยู่กับนั่งร้าน โดยรอบอาคาร โดยแนวนั่งร้านและแนวกำแพงกันเสียง มีการยึดโยงกับโครงสร้างหลักของอาคารซึ่งมีความมั่นคงแข็งแรงเพียงพอสำหรับรองรับน้ำหนักกำแพงกันเสียงและแรงลมที่กระทำต่อกำแพงกันเสียง และต้องหมั่นตรวจสอบกำแพงกันเสียงให้มีสภาพมั่นคงแข็งแรงอยู่เสมอ หากพบการชำรุดเสียหายให้ดำเนินการซ่อมแซมโดยทันที</p> <p>4) การขนย้ายวัสดุอุปกรณ์ก่อสร้างขนาดใหญ่ในพื้นที่ก่อสร้าง ควรดำเนินการอย่างระมัดระวัง เพื่อลดผลกระทบด้านเสียงไปยังผู้พักอาศัยใกล้เคียงพื้นที่ก่อสร้างโครงการ</p> <p>5) กำหนดช่วงเวลาก่อสร้างที่มีกิจกรรม ที่ก่อให้เกิดเสียงดังรบกวน เช่น กิจกรรมเตรียมพื้นที่ การกดเสาเข็ม</p>	<p>- โครงการได้ปฏิบัติตามมาตรการป้องกันและแก้ไขผลกระทบสิ่งแวดล้อมอย่างเคร่งครัด</p> <p>- โครงการได้กำชับคนงานให้ดำเนินการขนย้ายวัสดุอุปกรณ์ก่อสร้างขนาดใหญ่ในพื้นที่ก่อสร้างอย่างระมัดระวัง</p> <p>- โครงการได้กำหนดช่วงเวลากิจกรรมก่อสร้างและดำเนินการปฏิบัติตามอย่างเคร่งครัด</p>	-          -          -	รูปที่ 38          -

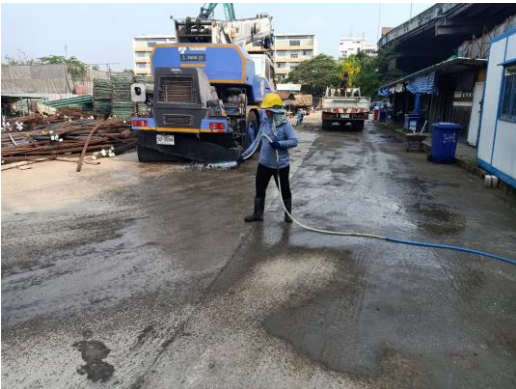
รูปที่ 41 การฉีดพรมน้ำภายในพื้นที่โครงการ	รูปที่ 42 การชดเชยเยียวยาผู้เสียหาย

9) จัดให้มีสถานที่เก็บกองวัสดุก่อสร้างที่อาจเกิดการฟุ้งกระจายของฝุ่นได้โดยง่าย โดยต้อง มีวัสดุปิดคลุมและฉีดพรมน้ำให้เปียกอย่างน้อยวันละ 4 ครั้ง หรือเพิ่มความถี่ตามความเหมาะสมโดยเฉพาะในช่วงอากาศแห้ง เช่น ในช่วงหน้าหนาว	- โครงการได้ปฏิบัติตามมาตรการป้องกันและแก้ไขผลกระทบสิ่งแวดล้อมอย่างเคร่งครัด	-	รูปที่ 41

2.4 คุณภาพอากาศ (ต่อ)	11) ให้พรมน้ำบนถนนชั่วคราวในโครงการที่ยังไม่ได้มีการก่อสร้างเป็นผิวทางถาวร โดยทำการพรมน้ำอย่างน้อย วันละ 4 ครั้ง เพื่อให้ผิวทางมีความชื้นอยู่เสมอ เพื่อลดการฟุ้งกระจายของฝุ่นละอองจากกิจกรรมการขนส่งภายในโครงการ	- โครงการได้ปฏิบัติตามมาตรการป้องกันและแก้ไขผลกระทบสิ่งแวดล้อมอย่างเคร่งครัด	-	รูปที่ 41

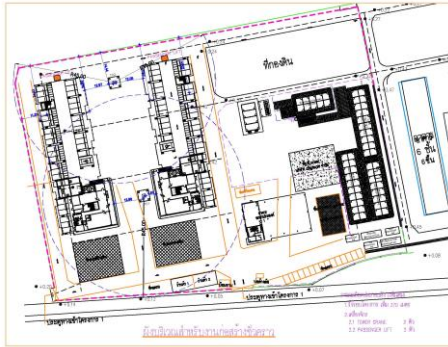
ภาพที่ 43 ผังบริเวณพื้นที่ก่อสร้าง
