บทที่ 3

ผลการปฏิบัติตามมาตรการติดตามตรวจสอบผลกระทบสิ่งแวดล้อม และผลการติดตามตรวจสอบผลกระทบสิ่งแวดล้อม

รายงานผลการปฏิบัติตามมาตรการป้องกัน และแก้ไขผลกระทบสิ่งแวดล้อม และมาตรการติดตามตรวจสอบผลกระทบสิ่งแวดล้อม
(ระยะดำเนินการ) โครงการ เอ สเปซ ไอ.ดี. โอโศก รัชดา (เดิมชื่อโครงการ คอนโดมิเนียมสูง 29 ชั้น) ช่วงเดือนมกราคม - มิถุนายน 2567

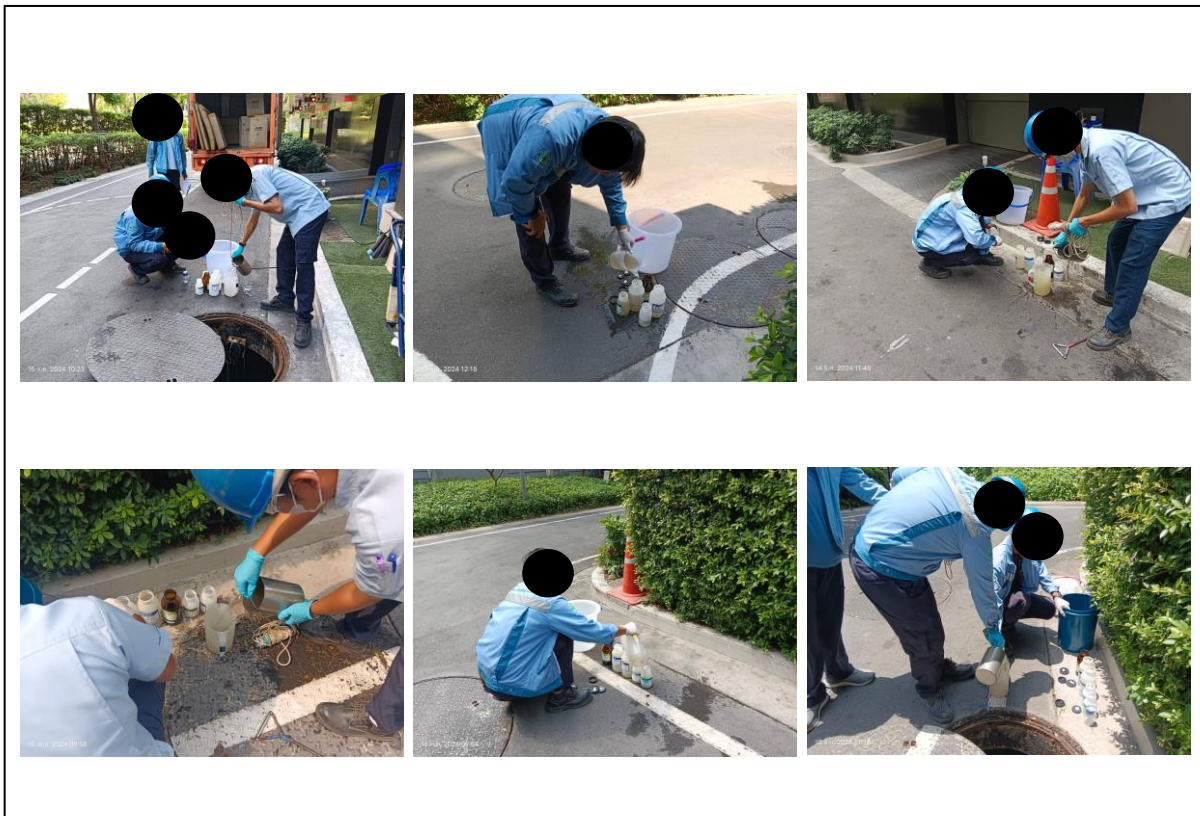
การตรวจวัดคุณภาพน้ำทิ้ง ทำการเก็บตัวอย่างคุณภาพน้ำ 2 จุด ได้แก่ บริเวณจุดปล่อยน้ำเสียก่อนเข้าระบบบำบัดน้ำเสีย และบริเวณจุดปล่อยน้ำทิ้งจากบ่อพักน้ำทิ้ง ช่วงเดือนมกราคม - มิถุนายน 2567 เดือนละ 1 ครั้ง (แสดงการเก็บตัวอย่างคุณภาพน้ำทิ้ง ช่วงเดือนมกราคม - มิถุนายน 2567 ดังแสดงในรูปที่ 3-1)

รูปที่ 3-1 แสดงการเก็บตัวอย่างคุณภาพน้ำทิ้ง ช่วงเดือนมกราคม - มิถุนายน 2567

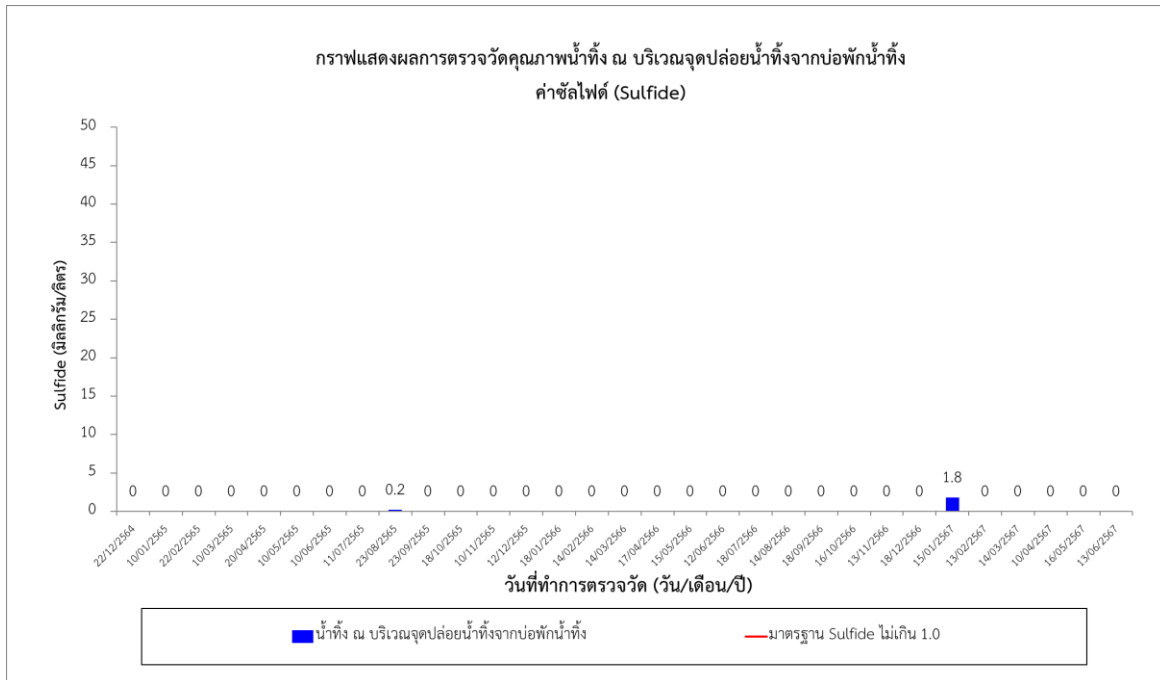
ผลการตรวจวัดคุณภาพน้ำทิ้ง บริเวณจุดปล่อยน้ำทิ้งจากบ่อพักน้ำทิ้ง ช่วงเดือนมกราคม - มิถุนายน 2567 พบว่า มีบางพารามิเตอร์ไม่อยู่ในเกณฑ์มาตรฐานควบคุมการระบายน้ำทิ้งจากอาคารประเภท ก ตามประกาศกระทรวงทรัพยากรธรรมชาติและสิ่งแวดล้อม เรื่อง กำหนดมาตรฐานควบคุมการระบายน้ำทิ้งจากอาคารบางประเภทและบางขนาดประกาศในราชกิจจานุเบกษาเล่ม 122 ตอนที่ 125 ง ลงวันที่ 29 ธันวาคม พ.ศ. 2548 (ผลการตรวจวัดคุณภาพน้ำทิ้งช่วงเดือนมกราคม - มิถุนายน 2567 แสดงในตารางที่ 3-5 และตารางที่ 3-6 การเปรียบเทียบผลการตรวจวัดคุณภาพน้ำทิ้ง บริเวณจุดปล่อยน้ำทิ้งจากบ่อพักน้ำทิ้ง)

รูปที่ 3-3 การเปรียบเทียบผลการตรวจวัดคุณภาพน้ำทิ้ง ณ บริเวณจุดปล่อยน้ำทิ้งจากบ่อกักน้ำทิ้ง ของโครงการ เอ สเปซ ไอ.ดี. อโศก-รัชดา (เดิมชื่อโครงการ คอนโดมิเนียมสูง 29 ชั้น) ช่วงเดือนธันวาคม 2564 - มิถุนายน 2567
