บทที่ 3

ผลการติดตามตรวจสอบคุณภาพสิ่งแวดล้อม

ผลการติดตามตรวจสอบคุณภาพสิ่งแวดล้อมในระยะดำเนินการ

โครงการ ชูการ์ มาร์รินา รีสอร์ท อาร์ต กระบี่ (ส่วนขยาย) ของบริษัท บริษัท มิ่งมะลิ กรุ๊ป จำกัด

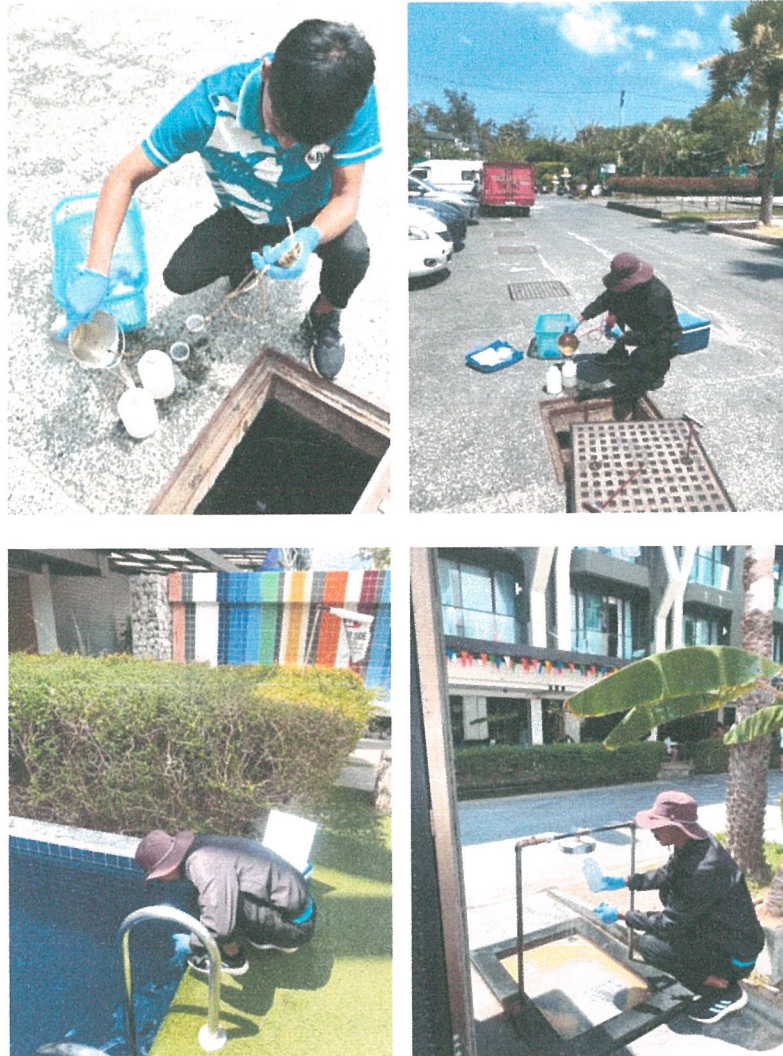
รูปภาพที่ 3.1 การเก็บตัวอย่างน้ำผ่านการบำบัด

การตรวจวิเคราะห์คุณภาพน้ำของโครงการ ชูการ์ มาร์รีนา รีสอร์ท อาร์ต กระบี่ (ส่วนขยาย) ในระยะดำเนินการ ประจำเดือนมกราคม - มิถุนายน 2567 การเก็บตัวอย่างน้ำแสดงดังรูปภาพที่ 3.1

โครงการมีการจัดจ้างบริษัท พีเค เนเจอร์ ทอริส จำกัด ให้เข้ามาดำเนินการเก็บตัวอย่างและตรวจวิเคราะห์คุณภาพน้ำในรายการความเป็นกรดต่าง ค่าบีโอดี ค่าปริมาณสารแขวนลอย ค่าซัลไฟด์ ค่าปริมาณสารละลาย ค่าปริมาณตะกอนหนัก ค่าน้ำมันและไขมัน ค่าที่เคเอ็น และค่าโคลิฟอร์มแบคทีเรียทั้งหมด ทุกเดือนตลอดระยะเวลาที่เปิดดำเนินการ ภาพถ่ายการเข้าเก็บตัวอย่างน้ำแสดงดังรูปภาพที่ 3.1

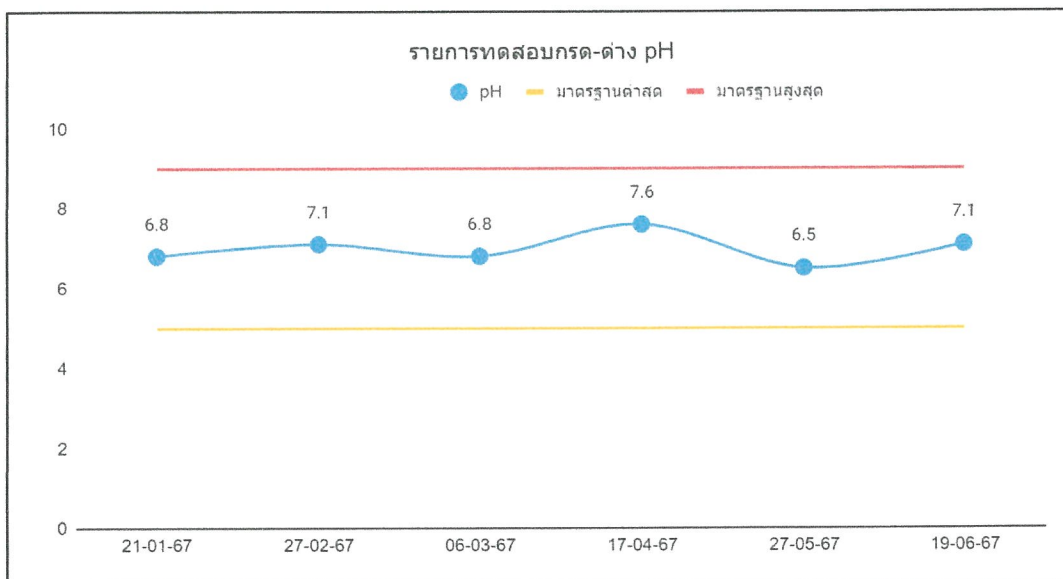
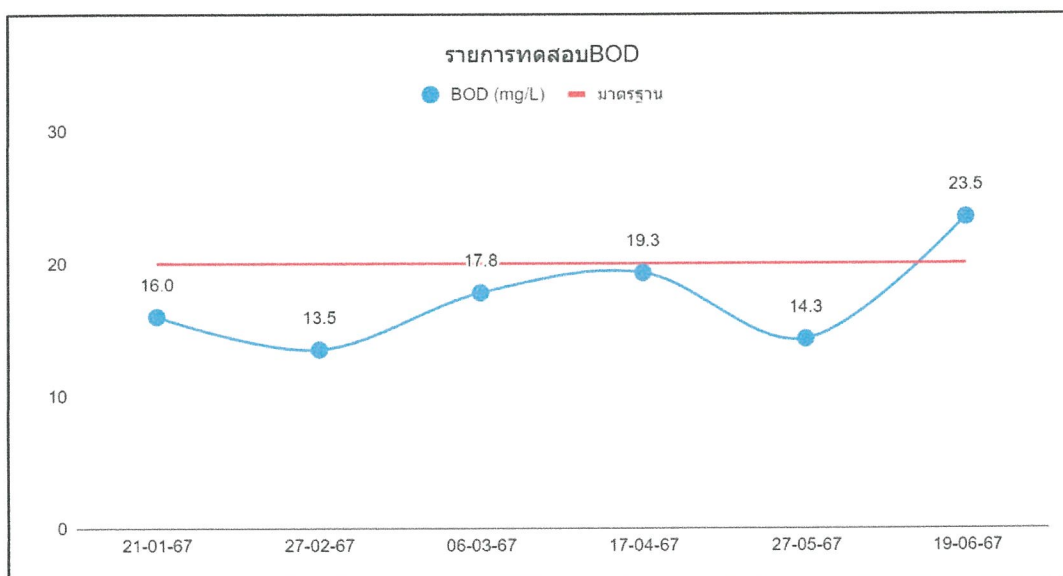
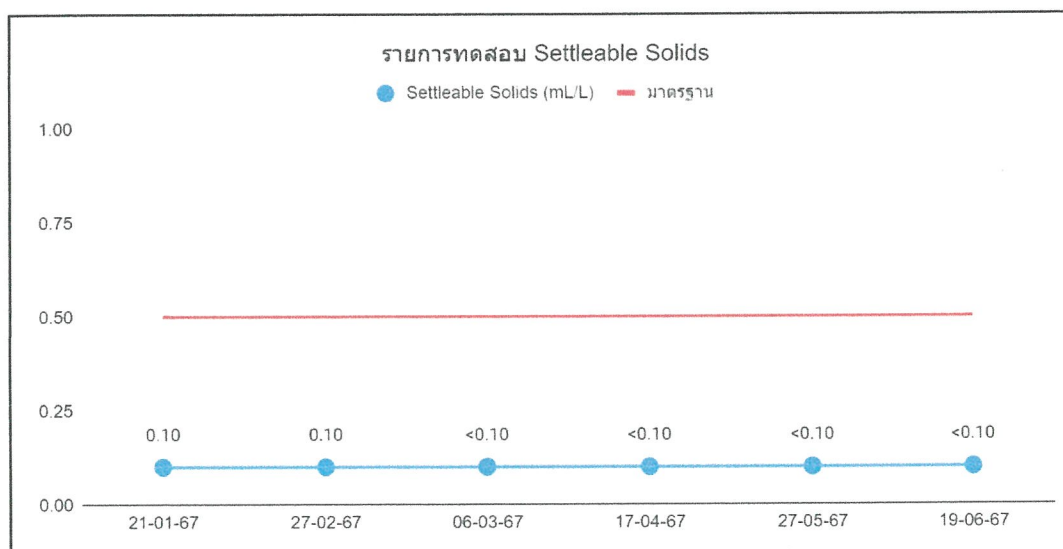
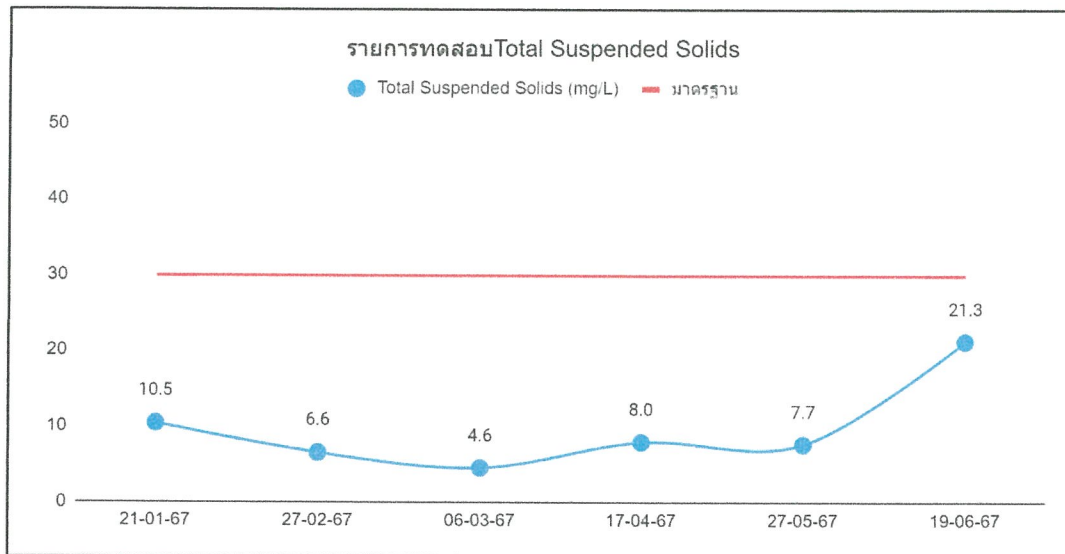
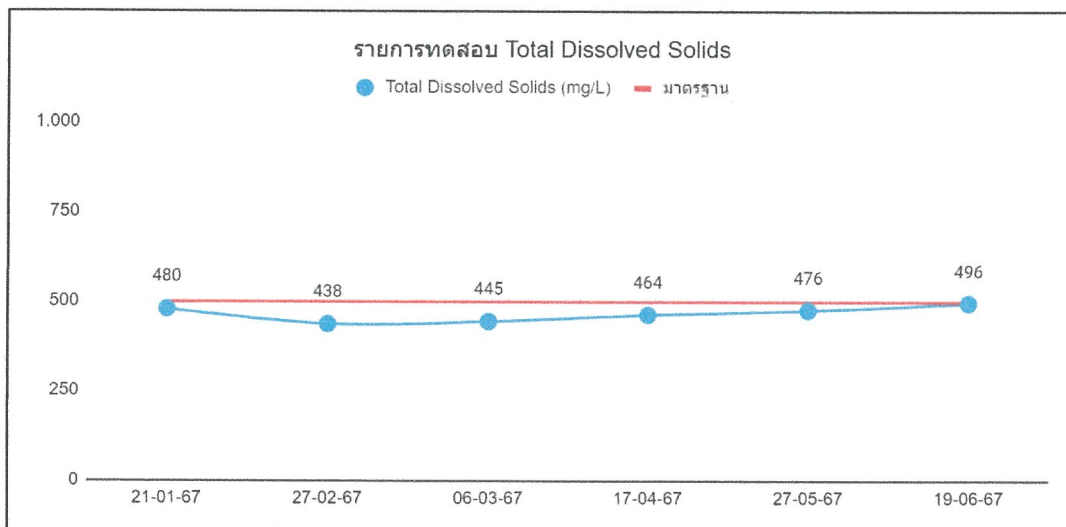
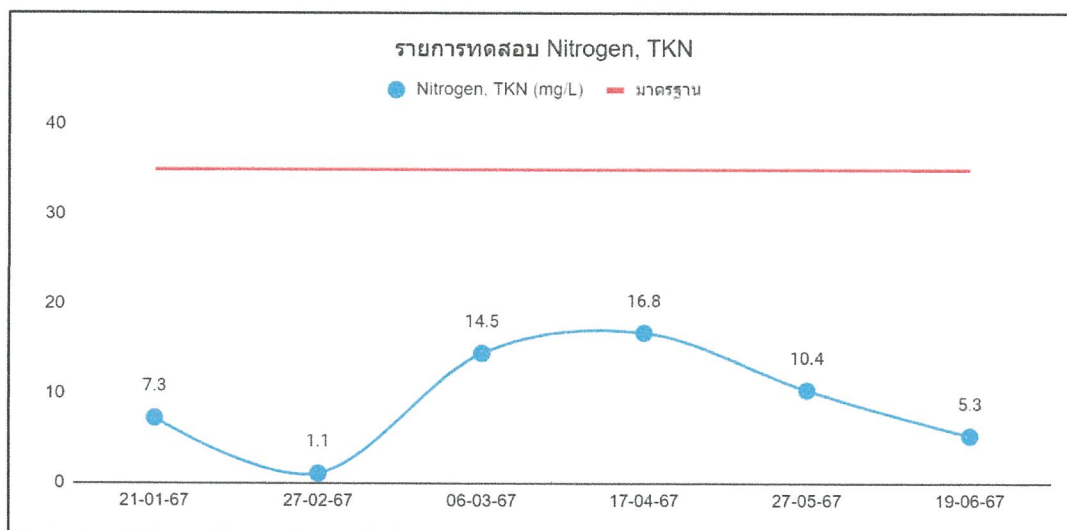
กราฟแสดงค่าตรวจวิเคราะห์คุณภาพจุดรวมน้ำออกระบบบำบัด

ตารางที่ 3.2 ผลการตรวจวิเคราะห์คุณภาพน้ำออกระบบบำบัด

คุณภาพน้ำออกระบบบำบัด พบว่า ค่าความเป็นกรด-เบส (pH) ค่าบีโอดี (BOD) ค่าการจมตัวของตะกอน (Settleable Solids) ค่าสารแขวนลอยทั้งหมด (Total Suspended Solids) ค่าปริมาณของของแข็งละลายได้ (Total Dissolved Solids) ค่าไนโตรเจน ทีเคเอ็น (Nitrogen, TKN) ค่าซัลไฟด์ (Sulfide) และมีค่าไขมัน (Fat, Oil & Grease) ส่วนใหญ่มีค่าอยู่ในเกณฑ์มาตรฐานที่กำหนด ยกเว้น ค่าบีโอดี (BOD) ในเดือนมิถุนายน 2567 ที่มีค่าเกินเกณฑ์มาตรฐานที่กำหนด อ้างอิงตามเกณฑ์มาตรฐาน เรื่อง กำหนดมาตรฐานควบคุมการระบายน้ำทิ้งจากอาคารบางประเภทและบางขนาด ลงวันที่ 7 พฤศจิกายน 2548 ประกาศในราชกิจจานุเบกษาเล่มที่ 122 ตอนที่ 125 ง วันที่ 29 ธันวาคม 2548 (อาคารประเภท ก) ตามประกาศกระทรวงทรัพยากรธรรมชาติและสิ่งแวดล้อม และ ค่าแบคทีเรียกลุ่มโคลิฟอร์มทั้งหมด (Total Coliform Bacteria) มีค่าอยู่ในเกณฑ์มาตรฐานที่กำหนด ซึ่งกำหนดไว้ไม่เกินกว่า 5,000 เอ็ม พี เอ็น./100 มิลลิลิตร อ้างอิงตามเกณฑ์มาตรฐาน ของพระราชบัญญัติส่งเสริมและรักษาคุณภาพสิ่งแวดล้อมแห่งชาติ พ.ศ. 2535 กฎ ประกาศ และระเบียบที่เกี่ยวข้องด้านการควบคุมมลพิษ เรื่อง กำหนดมาตรฐานคุณภาพน้ำในแหล่งน้ำผิวดิน
