รายงานผลการปฏิบัติตาม  
มาตรการป้องกันและแก้ไขผลกระทบสิ่งแวดล้อม  
และมาตรการติดตามตรวจสอบคุณภาพสิ่งแวดล้อม  
ระยะดำเนินการ

โรงแรม หลับดี ภูเก็ต ป่าตอง  
เจ้าของ : บริษัท คอมมอนแอเรีย จำกัด  
ประจำเดือนมกราคม – มิถุนายน พ.ศ. 2567

**รายงานผลการปฏิบัติตามมาตรการป้องกันและแก้ไขผลกระทบสิ่งแวดล้อม  
และมาตรการติดตามตรวจสอบผลกระทบสิ่งแวดล้อม  
โรงแรม หลับดี ภูเก็ต ป่าตอง**

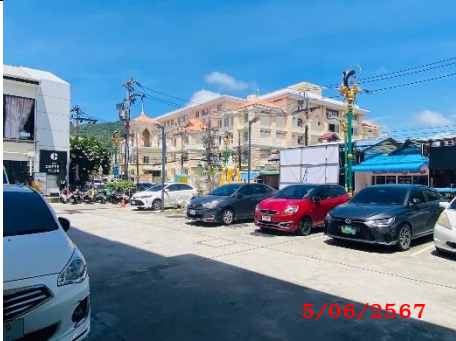
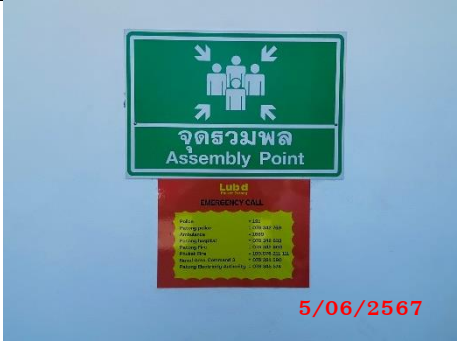
| องค์ประกอบสิ่งแวดล้อม / ผลกระทบต่อสิ่งแวดล้อม | มาตรการป้องกันและแก้ไขผลกระทบสิ่งแวดล้อม | การปฏิบัติตามมาตรการป้องกันและแก้ไขผลกระทบสิ่งแวดล้อม | ปัญหา อุปสรรคและข้อเสนอแนะ |
|---|---|---|---|
| | (3) จัดให้มีแผนผังเส้นทางอพยพหนีภัยไปยังจุดรวมพลและไปยังพื้นที่หนีภัยชั้น 3 ของอาคาร ติดไว้บริเวณทางเดินในอาคาร | ไม่ปฏิบัติตามมาตรการ | ไม่มีปัญหาและอุปสรรค |

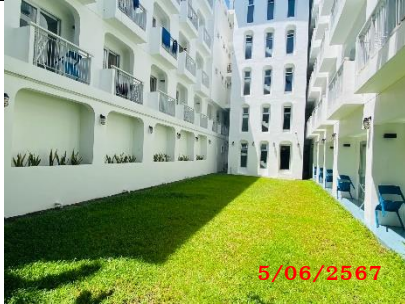
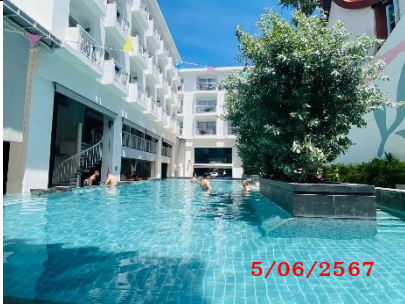
| องค์ประกอบสิ่งแวดล้อม / ผลกระทบต่อสิ่งแวดล้อม | มาตรการป้องกันและแก้ไขผลกระทบสิ่งแวดล้อม | การปฏิบัติตามมาตรการป้องกันและแก้ไขผลกระทบสิ่งแวดล้อม | ปัญหา อุปสรรคและข้อเสนอแนะ |
|---|---|---|---|
| | (2) จัดพื้นที่สีเขียวโดยรอบพื้นที่โครงการ รวมทั้งดูแลรักษาและเพิ่มพื้นที่สีเขียวบริเวณพื้นที่ว่างเพื่อให้ช่วยดูดซับมลสารที่เกิดจากยานพาหนะที่เข้ามาในพื้นที่โครงการ | ปฏิบัติตามมาตรการ โครงการพื้นที่สีเขียวโดยรอบพื้นที่โครงการ รวมทั้งดูแลรักษาและเพิ่มพื้นที่สีเขียวบริเวณพื้นที่ว่างเพื่อให้ช่วยดูดซับมลสารที่เกิดจากยานพาหนะที่เข้ามาในพื้นที่โครงการ | ไม่มีปัญหาและอุปสรรค |

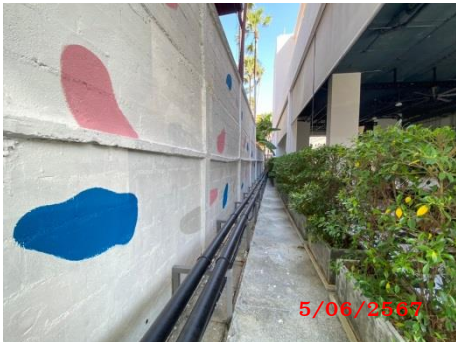
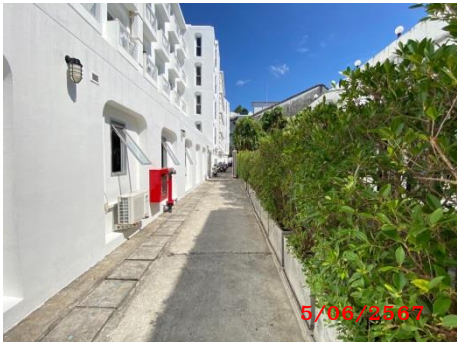
| องค์ประกอบสิ่งแวดล้อม / ผลกระทบต่อสิ่งแวดล้อม | มาตรการป้องกันและแก้ไขผลกระทบสิ่งแวดล้อม | การปฏิบัติตามมาตรการป้องกันและแก้ไขผลกระทบสิ่งแวดล้อม | ปัญหา อุปสรรคและข้อเสนอแนะ |
|---|---|---|---|
| | <p>(3) ปลุกต้นไม้ยืนต้นเป็นรั้วกันเสียงโดยรอบโครงการ</p> | <p>ปฏิบัติตามมาตรการ โครงการปลุกต้นไม้ยืนต้นเป็นรั้วกันเสียงโดยรอบโครงการ</p> | ไม่มีปัญหาและอุปสรรค |

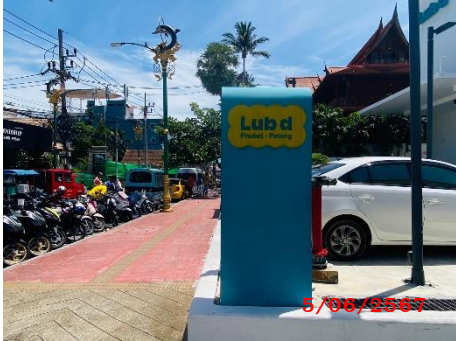
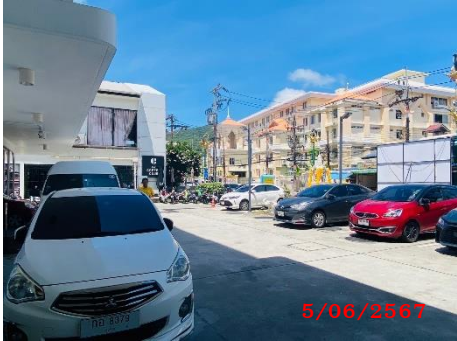
| องค์ประกอบสิ่งแวดล้อม / ผลกระทบต่อสิ่งแวดล้อม | มาตรการป้องกันและแก้ไขผลกระทบสิ่งแวดล้อม | การปฏิบัติตามมาตรการป้องกันและแก้ไขผลกระทบสิ่งแวดล้อม | ปัญหา อุปสรรคและข้อเสนอแนะ |
|---|---|---|---|
| 3.2 การคมนาคมขนส่ง | <p>(1) ติดตั้งป้ายโครงการ ลูกศรแสดงทิศทางบริเวณเข้า-ออกโครงการ ที่สามารถมองเห็นได้ชัดเจน และในระยะทางที่จะชะลอรถได้ทันก่อนเข้าสู่โครงการได้อย่างปลอดภัย</p> | <p>ปฏิบัติตามมาตรการ โครงการติดตั้งป้ายโครงการ ลูกศรแสดงทิศทางบริเวณเข้า-ออกโครงการ ที่สามารถมองเห็นได้ชัดเจน และในระยะทางที่จะชะลอรถได้ทันก่อนเข้าสู่โครงการได้อย่างปลอดภัย</p> | ไม่มีปัญหาและอุปสรรค |

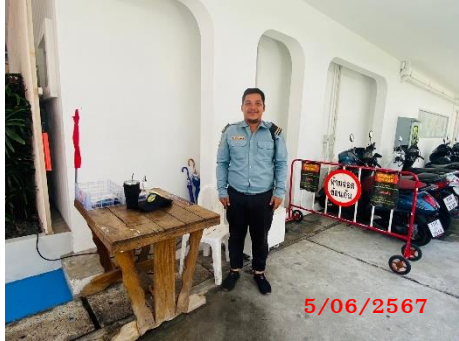
| องค์ประกอบสิ่งแวดล้อม / ผลกระทบต่อสิ่งแวดล้อม | มาตรการป้องกันและแก้ไขผลกระทบสิ่งแวดล้อม | การปฏิบัติตามมาตรการป้องกันและแก้ไขผลกระทบสิ่งแวดล้อม | ปัญหา อุปสรรคและข้อเสนอแนะ |
|---|---|---|---|
| | <p>2) ควบคุมการจราจรบริเวณทางเข้า-ออกพื้นที่โครงการ โดยจัดให้เจ้าหน้าที่รักษาความปลอดภัยคอยควบคุมดูแลและตรวจรถเข้า-ออกตลอดเวลา</p> | <p>ปฏิบัติตามมาตรการ โครงการมีเจ้าหน้าที่ รปภ. ควบคุมการจราจรบริเวณทางเข้า-ออกพื้นที่โครงการ และคอยควบคุมดูแลและตรวจรถเข้า-ออกตลอดเวลา</p> | <p>ไม่มีปัญหาและอุปสรรค</p> |

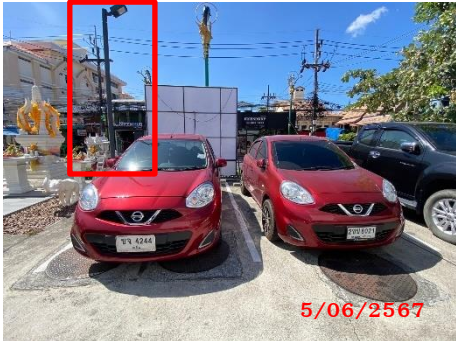
| องค์ประกอบสิ่งแวดล้อม / ผลกระทบต่อสิ่งแวดล้อม | มาตรการป้องกันและแก้ไขผลกระทบสิ่งแวดล้อม | การปฏิบัติตามมาตรการป้องกันและแก้ไขผลกระทบสิ่งแวดล้อม | ปัญหา อุปสรรคและข้อเสนอแนะ |
|---|---|---|---|
| | <p>(3) จัดให้มีระบบไฟฟ้าส่องสว่าง บริเวณทางเข้า-ออกโครงการ และทางจราจรให้เพียงพอ</p> | <p>ปฏิบัติตามมาตรการ โครงการจัดให้มีระบบไฟฟ้าส่องสว่าง บริเวณทางเข้า-ออกโครงการ และทางจราจรอย่างเพียงพอ</p> | <p>ไม่มีปัญหาและอุปสรรค</p> |

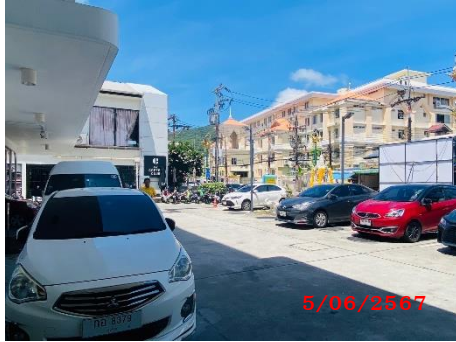
| องค์ประกอบสิ่งแวดล้อม / ผลกระทบต่อสิ่งแวดล้อม | มาตรการป้องกันและแก้ไขผลกระทบสิ่งแวดล้อม | การปฏิบัติตามมาตรการป้องกันและแก้ไขผลกระทบสิ่งแวดล้อม | ปัญหา อุปสรรคและข้อเสนอแนะ |
|---|---|---|---|
| | (4) โครงการจัดให้มีที่จอดรถยนต์ จำนวน 35 คัน ซึ่งเป็นไปตามกฎกระทรวง ฉบับที่ 7 (พ.ศ.2517) และกฎกระทรวงฉบับที่ 64 (พ.ศ.2555) และเพียงพอต่อผู้พักอาศัยและการใช้บริการต่างๆ เพื่อเป็นการป้องกันไม่ให้เกิดการจอดรถกีดขวางเส้นทางจราจร | ไม่ปฏิบัติตามมาตรการ<br> | ตั้งแต่โรงแรมเปิดดำเนินการโครงการไม่เคยประสบปัญหาเรื่องรถที่จอดไม่เพียงพอ |

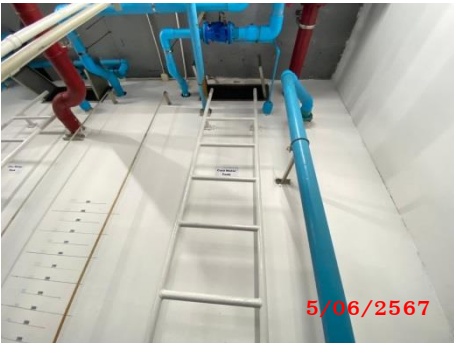
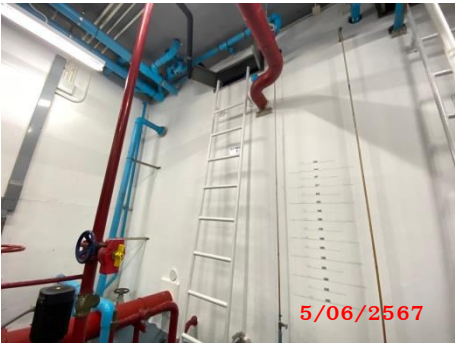
| องค์ประกอบสิ่งแวดล้อม / ผลกระทบต่อสิ่งแวดล้อม | มาตรการป้องกันและแก้ไขผลกระทบสิ่งแวดล้อม | การปฏิบัติตามมาตรการป้องกันและแก้ไขผลกระทบสิ่งแวดล้อม | ปัญหา อุปสรรคและข้อเสนอแนะ |
|---|---|---|---|
| | <p>สามารถสำรองน้ำไว้ใช้ได้ประมาณ 4 วัน</p> | <p>ลูกบาศก์เมตร รวมปริมาตรกักเก็บ 965 ลูกบาศก์เมตร ซึ่งสามารถสำรองน้ำไว้ใช้ได้มากกว่า 4 วัน</p> | |

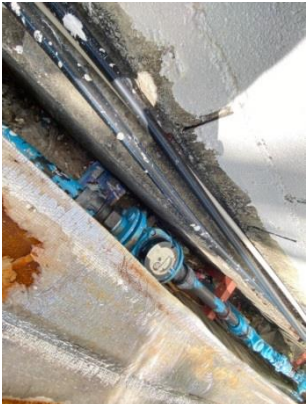
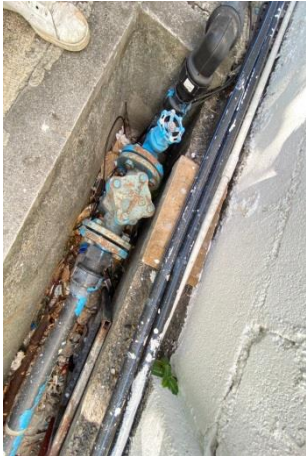
| องค์ประกอบสิ่งแวดล้อม / ผลกระทบต่อสิ่งแวดล้อม | มาตรการป้องกันและแก้ไขผลกระทบสิ่งแวดล้อม | การปฏิบัติตามมาตรการป้องกันและแก้ไขผลกระทบสิ่งแวดล้อม | ปัญหา อุปสรรคและข้อเสนอแนะ |
|---|---|---|---|
| | <p>(2) จัดให้มีที่รองรับน้ำประปา เข้าสู่ถังเก็บน้ำคอนกรีตเสริมเหล็กใต้ดินจากนั้นจะสูบน้ำด้วยเครื่องสูบน้ำชนิดเพิ่มแรงดัน ก่อนแจกจ่ายน้ำไปยังส่วนต่างๆ ของอาคาร</p> | <p>ปฏิบัติตามมาตรการ โครงการมีที่รองรับน้ำประปา เข้าสู่ถังเก็บน้ำคอนกรีตเสริมเหล็กใต้ดิน ผ่านระบบกรองน้ำจากนั้นจะสูบน้ำด้วยเครื่องสูบน้ำชนิดเพิ่มแรงดัน ก่อนแจกจ่ายน้ำไปยังส่วนต่างๆ ของอาคาร</p> | <p>ไม่มีปัญหาและอุปสรรค</p> |

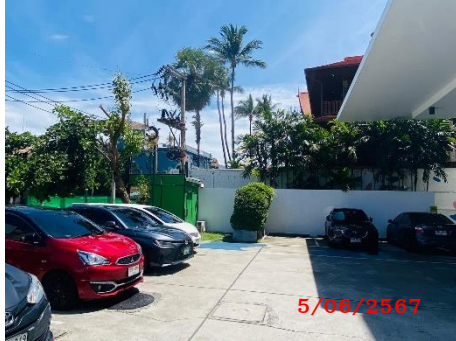
| องค์ประกอบสิ่งแวดล้อม / ผลกระทบต่อสิ่งแวดล้อม | มาตรการป้องกันและแก้ไขผลกระทบสิ่งแวดล้อม | การปฏิบัติตามมาตรการป้องกันและแก้ไขผลกระทบสิ่งแวดล้อม | ปัญหา อุปสรรคและข้อเสนอแนะ |
|---|---|---|---|
| 3.4 การระบายน้ำและป้องกันน้ำท่วม | (1) จัดให้มีบ่อหน่วงน้ำ ปริมาตร 100 ลูกบาศก์เมตร จำนวน 1 บ่อ เพื่อหน่วงน้ำฝนส่วนเกินก่อนระบายออกนอกพื้นที่โครงการ | ปฏิบัติตามมาตรการ โครงการบ่อหน่วงน้ำ ปริมาตร 100 ลูกบาศก์เมตร จำนวน 1 บ่อ บริเวณใต้ลานจอดรถหน้าโครงการ<br> | ไม่มีปัญหาและอุปสรรค |

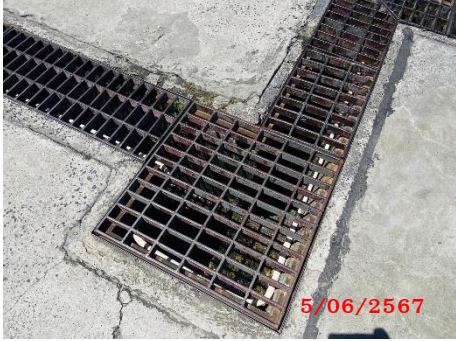
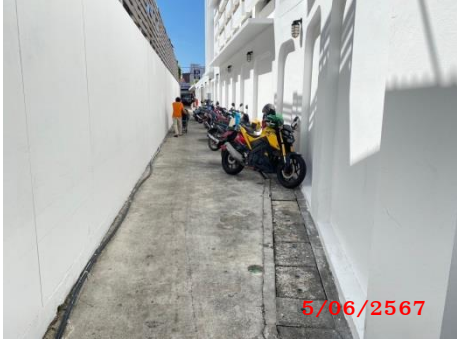
| องค์ประกอบสิ่งแวดล้อม / ผลกระทบต่อสิ่งแวดล้อม | มาตรการป้องกันและแก้ไขผลกระทบสิ่งแวดล้อม | การปฏิบัติตามมาตรการป้องกันและแก้ไขผลกระทบสิ่งแวดล้อม | ปัญหา อุปสรรคและข้อเสนอแนะ |
|---|---|---|---|
| | (4) ออกแบบให้มีบ่อดักน้ำ และติดตั้งตะแกรงดักมูลฝอย บริเวณจุดระบายน้ำออกจากท่อระบายของโครงการ | ปฏิบัติตามมาตรการ โครงการมีบ่อดักน้ำ และติดตั้งตะแกรงดักมูลฝอย บริเวณจุดระบายน้ำออกจากท่อระบายของโครงการ | ไม่มีปัญหาและอุปสรรค |

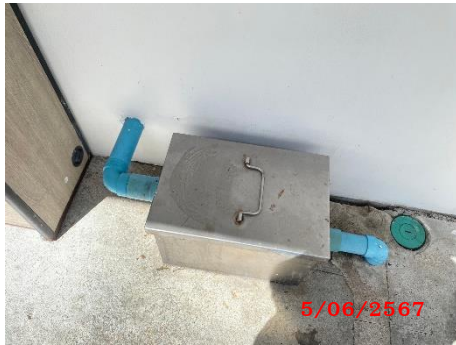
| องค์ประกอบสิ่งแวดล้อม / ผลกระทบต่อสิ่งแวดล้อม | มาตรการป้องกันและแก้ไขผลกระทบสิ่งแวดล้อม | การปฏิบัติตามมาตรการป้องกันและแก้ไขผลกระทบสิ่งแวดล้อม | ปัญหา อุปสรรคและข้อเสนอแนะ |
|---|---|---|---|
| | (4) จัดให้มีพนักงานดูแลถังดักไขมันรวม โดยดักไขมันออกตามความจำเป็นทุกสัปดาห์ นอกจากนี้ จะล้างถังดักไขมันทุก 6 เดือน เพื่อให้การทำงานของถังดักไขมันมีประสิทธิภาพ โดยกากไขมันที่ต้องกำจัดจะนำไปตากแห้ง ก่อนรวบรวมให้เทศบาลเมืองป่าตองเก็บขนไปกำจัดต่อไป | ปฏิบัติตามมาตรการ โครงการมีเจ้าหน้าที่ดูแลถังดักไขมัน และหมั่นดักไขมันทิ้งอย่างสม่ำเสมอ<br> | ไม่มีปัญหาและอุปสรรค |

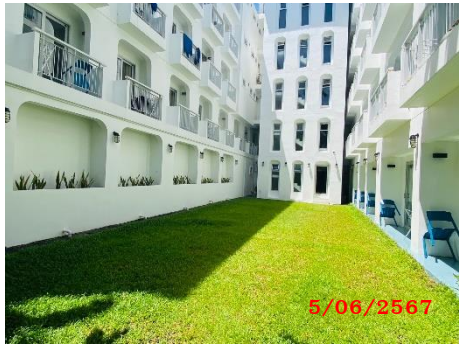
| องค์ประกอบสิ่งแวดล้อม / ผลกระทบต่อสิ่งแวดล้อม | มาตรการป้องกันและแก้ไขผลกระทบสิ่งแวดล้อม | การปฏิบัติตามมาตรการป้องกันและแก้ไขผลกระทบสิ่งแวดล้อม | ปัญหา อุปสรรคและข้อเสนอแนะ |
|---|---|---|---|
| | (6) โครงการจัดให้มีพื้นที่สีเขียวที่ใช้ในการกำจัดก๊าซมีเทนไม่น้อยกว่า 10.2 ตารางเมตร | ปฏิบัติตามมาตรการ โครงการจัดให้มีพื้นที่สีเขียวที่ใช้ในการกำจัดก๊าซมีเทน<br> | ไม่มีปัญหาและอุปสรรค |

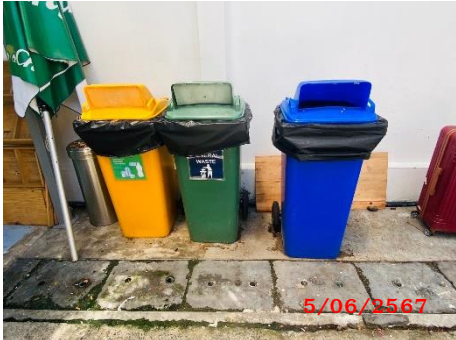
| องค์ประกอบสิ่งแวดล้อม / ผลกระทบต่อสิ่งแวดล้อม | มาตรการป้องกันและแก้ไขผลกระทบสิ่งแวดล้อม | การปฏิบัติตามมาตรการป้องกันและแก้ไขผลกระทบสิ่งแวดล้อม | ปัญหา อุปสรรคและข้อเสนอแนะ |
|---|---|---|---|
| 3.6 การจัดการขยะมูลฝอย | <p>(1) จัดถังรองรับขยะมูลฝอยไว้ในทุกห้องพัก ขนาด 5 ลิตร จำนวน 1 ถัง/ห้อง และพื้นที่ส่วนกลางต่างๆ เช่น สำนักงาน ห้องครัวและร้านอาหาร ห้องประชุม ห้องออกกำลังกาย และพื้นที่ส่วนบริการอื่นๆ เป็นต้น โดยจัดให้มีถังขยะย่อยขนาด 50 ลิตร แบบมีฝาปิดมิดชิดไว้รองรับขยะอย่างเพียงพอ แยกเป็นถังขยะเปียกและถังขยะแห้ง</p> | <p>ปฏิบัติตามมาตรการ โครงการจัดให้มีถังรองรับขยะมูลฝอยไว้ในทุกห้องพัก และพื้นที่ส่วนกลางต่างๆ</p> | <p>ไม่มีปัญหาและอุปสรรค</p> |

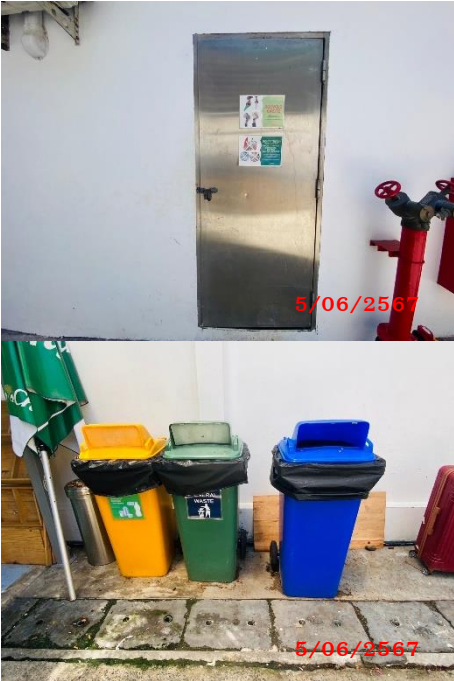
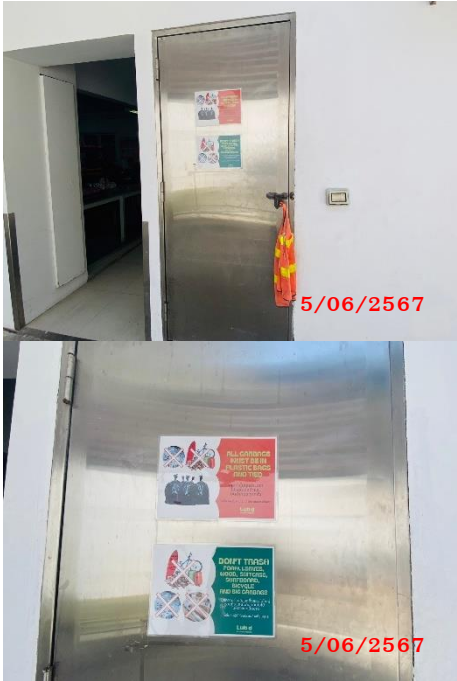
| องค์ประกอบสิ่งแวดล้อม / ผลกระทบต่อสิ่งแวดล้อม | มาตรการป้องกันและแก้ไขผลกระทบสิ่งแวดล้อม | การปฏิบัติตามมาตรการป้องกันและแก้ไขผลกระทบสิ่งแวดล้อม | ปัญหา อุปสรรคและข้อเสนอแนะ |
|---|---|---|---|
| | <p>(2) จัดให้มีห้องพักขยะรวมแบ่งออกเป็น 3 ห้อง เพื่อรองรับขยะเปียก ขยะแห้ง และขยะรีไซเคิล/ขยะอันตราย ซึ่งสามารถรองรับขยะมูลฝอยของโครงการได้ 6 วัน โดยโครงการจะประสานงานกับหน่วยงานเอกชนที่ขึ้นทะเบียนกับเทศบาลเมืองป่าตองให้เข้ามาดำเนินการเก็บขนขยะไปกำจัดต่อไป</p> <div data-bbox="656 609 1108 1292"> </div> | <p>ปฏิบัติตามมาตรการ โครงการมีห้องพักขยะรวมแบ่งออกเป็น 3 ห้อง เพื่อรองรับขยะเปียก ขยะแห้ง และขยะรีไซเคิล/ขยะอันตราย</p> <div data-bbox="1236 609 1691 1292"> </div> | <p>ไม่มีปัญหาและอุปสรรค</p> |

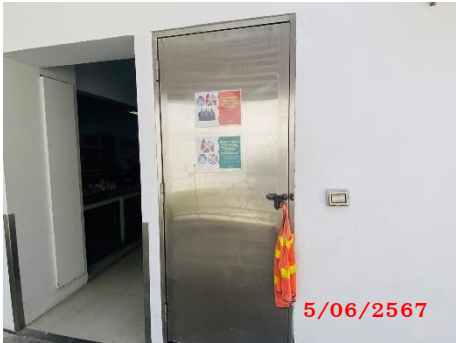
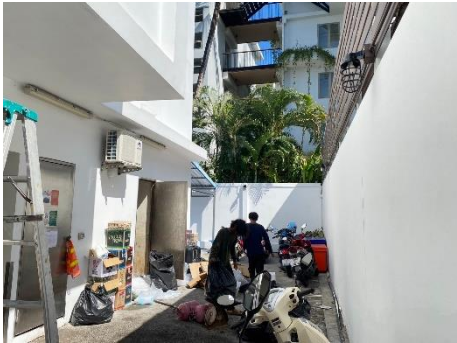
| องค์ประกอบสิ่งแวดล้อม / ผลกระทบต่อสิ่งแวดล้อม | มาตรการป้องกันและแก้ไขผลกระทบสิ่งแวดล้อม | การปฏิบัติตามมาตรการป้องกันและแก้ไขผลกระทบสิ่งแวดล้อม | ปัญหา อุปสรรคและข้อเสนอแนะ |
|---|---|---|---|
| | (4) ทำความสะอาดห้องพักขยะรวมทุกครั้ง หลังจากรถมาเก็บขยะ เพื่อป้องกันกลิ่นรบกวน และน้ำเสียที่เกิดจากการทำความสะอาดห้องพักขยะรวมจะรวบรวมเข้าสู่ระบบบำบัดน้ำเสียสำเร็จรูปของโครงการเพื่อบำบัดต่อไป<br> | ปฏิบัติตามมาตรการ โครงการทำความสะอาดห้องพักขยะรวมทุกครั้งหลังจากรถมาเก็บขยะ เพื่อป้องกันกลิ่นรบกวน และน้ำเสียที่เกิดจากการทำความสะอาดห้องพักขยะรวมจะรวบรวมเข้าสู่ระบบบำบัดน้ำเสียสำเร็จรูปของโครงการ<br> | ไม่มีปัญหาและอุปสรรค |

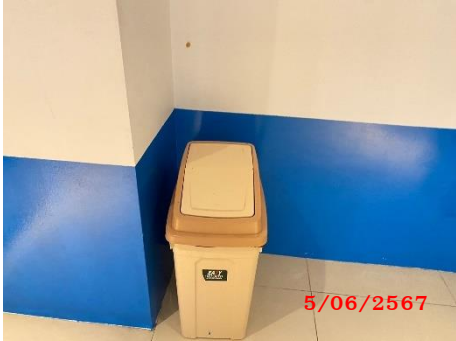
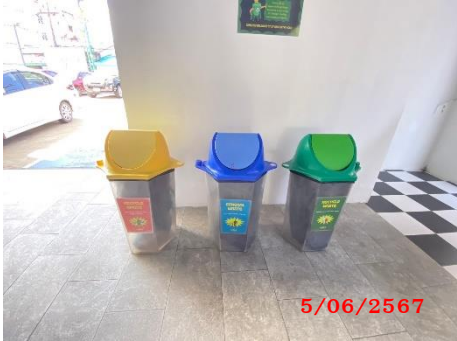
| องค์ประกอบสิ่งแวดล้อม / ผลกระทบต่อสิ่งแวดล้อม | มาตรการป้องกันและแก้ไขผลกระทบสิ่งแวดล้อม | การปฏิบัติตามมาตรการป้องกันและแก้ไขผลกระทบสิ่งแวดล้อม | ปัญหา อุปสรรคและข้อเสนอแนะ |
|---|---|---|---|
| | <p>(6) รณรงค์ให้ผู้เข้าพักทิ้งขยะลงถังรองรับมูลฝอยที่ทางโครงการจัดเตรียมให้เท่านั้น โดยแยกเป็นขยะเปียก ขยะแห้ง และขยะรีไซเคิล</p> | <p>ปฏิบัติตามมาตรการ โครงการรณรงค์ให้ผู้เข้าพักทิ้งขยะลงถังรองรับมูลฝอยที่ทางโครงการจัดเตรียมให้เท่านั้น โดยแยกเป็นขยะเปียก ขยะแห้ง และขยะรีไซเคิล</p> | ไม่มีปัญหาและอุปสรรค |

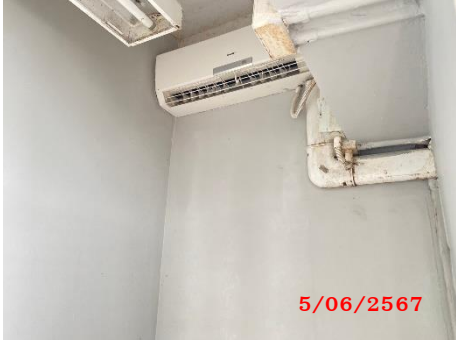
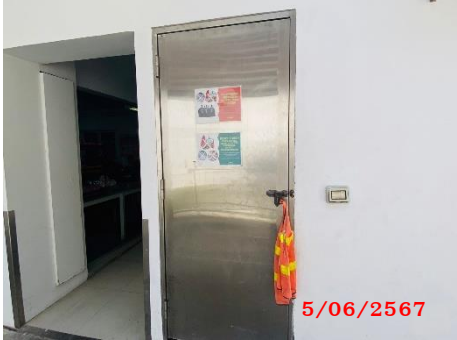
| องค์ประกอบสิ่งแวดล้อม / ผลกระทบต่อสิ่งแวดล้อม | มาตรการป้องกันและแก้ไขผลกระทบสิ่งแวดล้อม | การปฏิบัติตามมาตรการป้องกันและแก้ไขผลกระทบสิ่งแวดล้อม | ปัญหา อุปสรรคและข้อเสนอแนะ |
|---|---|---|---|
| | <p>(7) ระบบห้องพักขยะจะต้องเป็นระบบปิด</p> | <p>ปฏิบัติตามมาตรการ ห้องพักขยะของโครงการเป็นระบบปิด</p> | ไม่มีปัญหาและอุปสรรค |

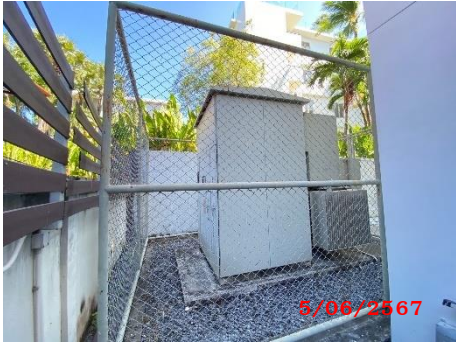
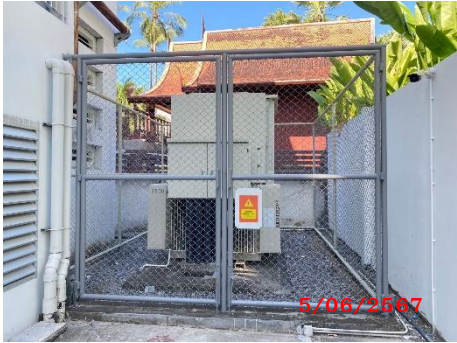
| องค์ประกอบสิ่งแวดล้อม / ผลกระทบต่อสิ่งแวดล้อม | มาตรการป้องกันและแก้ไขผลกระทบสิ่งแวดล้อม | การปฏิบัติตามมาตรการป้องกันและแก้ไขผลกระทบสิ่งแวดล้อม | ปัญหา อุปสรรคและข้อเสนอแนะ |
|---|---|---|---|
| 3.7 ไฟฟ้า | <p>(1) ติดตั้งหม้อแปลงไฟฟ้าชนิดน้ำมัน (Oil Immerse Type Transformers) ขนาด 800 kVA จำนวน 1 ชุด เพื่อลดแรงดันต่ำเข้าสู่แผงจ่ายไฟฟ้าหลัก (Main Distribution Board : MDB) โดยโครงการจะรับกระแสไฟฟ้าผ่านหม้อแปลง ก่อนแปลงไฟฟ้าแรงสูง ขนาด 33kV เป็น 400/230 V เพื่อจ่ายไฟฟ้าไปยังแต่ละอาคาร</p> | <p>ปฏิบัติตามมาตรการ โครงการติดตั้งหม้อแปลงไฟฟ้าชนิดน้ำมัน (Oil Immerse Type Transformers) ขนาด 800 kVA จำนวน 1 ชุด เพื่อลดแรงดันต่ำเข้าสู่แผงจ่ายไฟฟ้าหลัก (Main Distribution Board : MDB) โดยโครงการจะรับกระแสไฟฟ้าผ่านหม้อแปลง ก่อนแปลงไฟฟ้าแรงสูง ขนาด 33kV เป็น 400/230 V เพื่อจ่ายไฟฟ้าไปยังแต่ละอาคาร</p> | ไม่มีปัญหาและอุปสรรค |

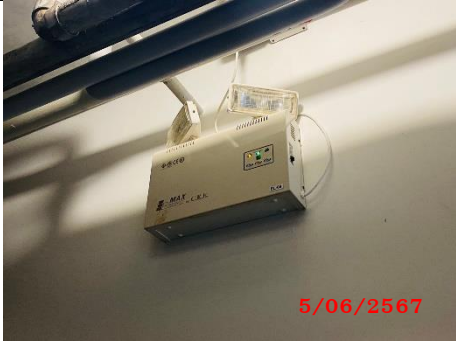
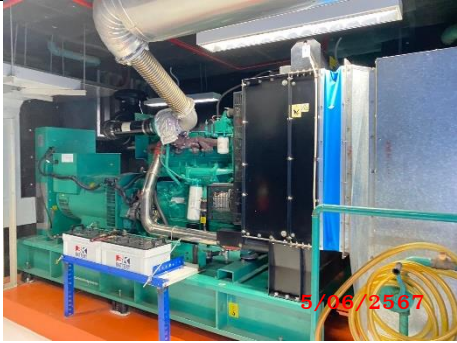
| องค์ประกอบสิ่งแวดล้อม / ผลกระทบต่อสิ่งแวดล้อม | มาตรการป้องกันและแก้ไขผลกระทบสิ่งแวดล้อม | การปฏิบัติตามมาตรการป้องกันและแก้ไขผลกระทบสิ่งแวดล้อม | ปัญหา อุปสรรคและข้อเสนอแนะ |
|---|---|---|---|
| | <p>(2) จัดให้มีเครื่องกำเนิดไฟฟ้าสำรอง ขนาด 800 kVA จำนวน 1 เครื่อง เพื่ออำนวยความสะดวกและความปลอดภัยแก่ผู้ใช้บริการ โดยจ่ายไฟฟ้าให้ระบบที่มีความสำคัญได้อย่างเพียงพอ</p> | <p>ปฏิบัติตามมาตรการ โครงการมีเครื่องกำเนิดไฟฟ้าสำรอง ขนาด 800 kVA จำนวน 1 เครื่อง เพื่ออำนวยความสะดวกและความปลอดภัยแก่ผู้ใช้บริการ</p> | ไม่มีปัญหาและอุปสรรค |

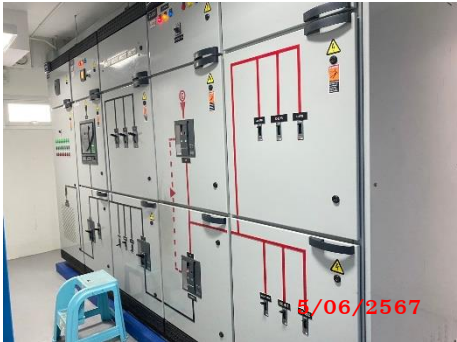
| องค์ประกอบสิ่งแวดล้อม / ผลกระทบต่อสิ่งแวดล้อม | มาตรการป้องกันและแก้ไขผลกระทบสิ่งแวดล้อม | การปฏิบัติตามมาตรการป้องกันและแก้ไขผลกระทบสิ่งแวดล้อม | ปัญหา อุปสรรคและข้อเสนอแนะ |
|---|---|---|---|
| | <p>(3) ติดตั้ง Circuit Breaker : CB ต้านแรงดันต่ำ ซึ่งทำหน้าที่ตัดกระแสไฟฟ้าที่มีค่าสูงจากการลัดวงจรได้</p> | <p>ปฏิบัติตามมาตรการ โครงการติดตั้ง Circuit Breaker : CB ต้านแรงดันต่ำ ซึ่งทำหน้าที่ตัดกระแสไฟฟ้าที่มีค่าสูงจากการลัดวงจรได้</p> | <p>ไม่มีปัญหาและอุปสรรค</p> |

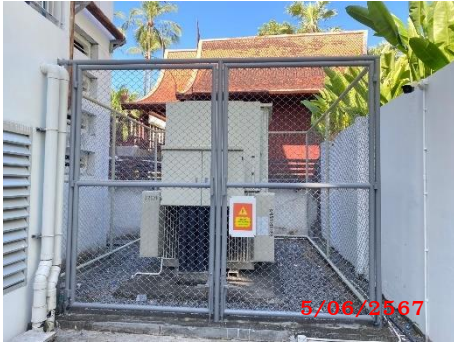
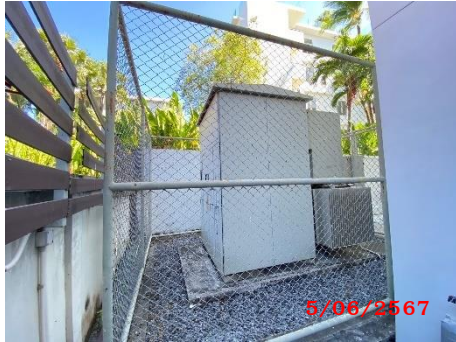
| องค์ประกอบสิ่งแวดล้อม / ผลกระทบต่อสิ่งแวดล้อม | มาตรการป้องกันและแก้ไขผลกระทบสิ่งแวดล้อม | การปฏิบัติตามมาตรการป้องกันและแก้ไขผลกระทบสิ่งแวดล้อม | ปัญหา อุปสรรคและข้อเสนอแนะ |
|---|---|---|---|
| | (5) จัดให้มีรั้วตาข่ายเหล็กทาสี สูงประมาณ 2 เมตร รอบหม้อแปลง<br> | ปฏิบัติตามมาตรการ โครงการมีรั้วตาข่ายเหล็กทาสี สูงประมาณ 2 เมตร รอบหม้อแปลง<br> | ไม่มีปัญหาและอุปสรรค |

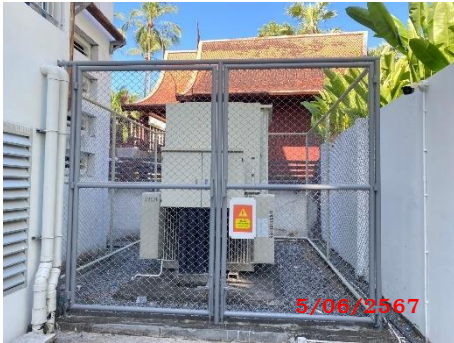
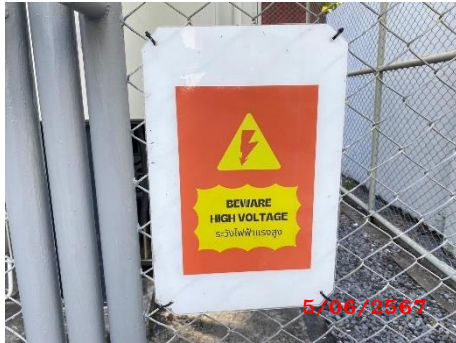
| องค์ประกอบสิ่งแวดล้อม / ผลกระทบต่อสิ่งแวดล้อม | มาตรการป้องกันและแก้ไขผลกระทบสิ่งแวดล้อม | การปฏิบัติตามมาตรการป้องกันและแก้ไขผลกระทบสิ่งแวดล้อม | ปัญหา อุปสรรคและข้อเสนอแนะ |
|---|---|---|---|
| | (6) จัดให้มีแผ่นป้ายหรือสัญลักษณ์เตือนให้ระวังอันตรายจากไฟฟ้าแรงสูงติดตั้งไว้ในบริเวณที่เห็นได้ชัดเจน<br> | ปฏิบัติตามมาตรการ โครงการแผ่นป้ายหรือสัญลักษณ์เตือนให้ระวังอันตรายจากไฟฟ้าแรงสูงติดตั้งไว้ในบริเวณที่เห็นได้ชัดเจน<br> | ไม่มีปัญหาและอุปสรรค |

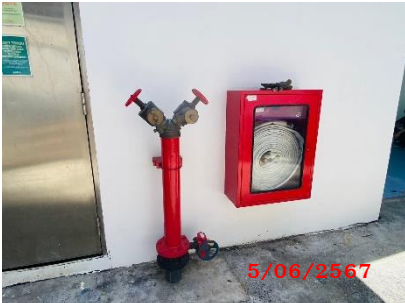
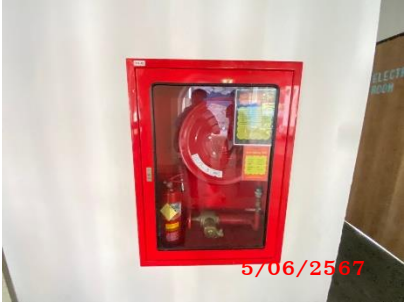
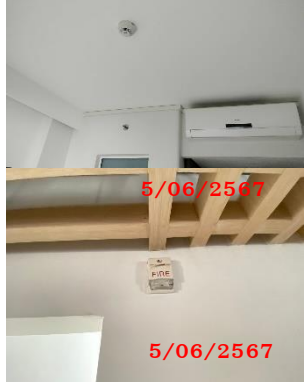
| องค์ประกอบสิ่งแวดล้อม / ผลกระทบต่อสิ่งแวดล้อม | มาตรการป้องกันและแก้ไขผลกระทบสิ่งแวดล้อม | การปฏิบัติตามมาตรการป้องกันและแก้ไขผลกระทบสิ่งแวดล้อม | ปัญหา อุปสรรคและข้อเสนอแนะ |
|---|---|---|---|
| 3.8 การป้องกันอัคคีภัย<br> | (1) จัดให้มีระบบป้องกันและแจ้งเตือนอัคคีภัยของโครงการให้เป็นไปตามข้อกำหนดของกฎกระทรวงฉบับที่ 39 (พ.ศ.2537) ฉบับที่ 47 (พ.ศ.2540) และฉบับที่ 55 (พ.ศ.2543) ออกตามความในพระราชบัญญัติควบคุมอาคาร พ.ศ. 2522<br> | ปฏิบัติตามมาตรการ โครงการมีระบบป้องกันและแจ้งเตือนอัคคีภัยของโครงการให้เป็นไปตามข้อกำหนดของกฎกระทรวงฉบับที่ 39 (พ.ศ.2537) ฉบับที่ 47 (พ.ศ. 2540) และฉบับที่ 55 (พ.ศ.2543) ออกตามความในพระราชบัญญัติควบคุมอาคาร พ.ศ. 2522<br> | ไม่มีปัญหาและอุปสรรค<br> |

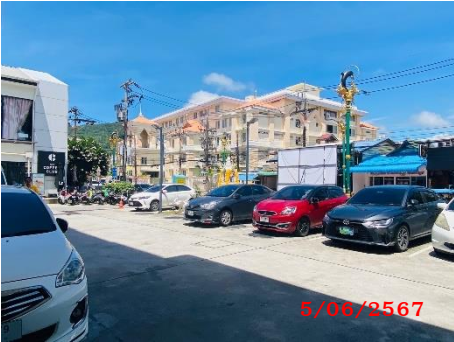
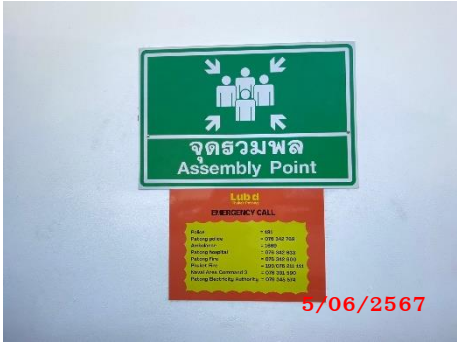
| องค์ประกอบสิ่งแวดล้อม / ผลกระทบต่อสิ่งแวดล้อม | มาตรการป้องกันและแก้ไขผลกระทบสิ่งแวดล้อม | การปฏิบัติตามมาตรการป้องกันและแก้ไขผลกระทบสิ่งแวดล้อม | ปัญหา อุปสรรคและข้อเสนอแนะ |
|---|---|---|---|
| | <p>(4) จัดให้มีจุดรวมพลจำนวน 1 จุดมีพื้นที่</p> | <p>ปฏิบัติตามมาตรการ โครงการจัดให้มีจุดรวมพลจำนวน</p> | <p>ไม่มีปัญหาและอุปสรรค</p> |

| องค์ประกอบสิ่งแวดล้อม / ผลกระทบต่อสิ่งแวดล้อม | มาตรการป้องกันและแก้ไขผลกระทบสิ่งแวดล้อม | การปฏิบัติตามมาตรการป้องกันและแก้ไขผลกระทบสิ่งแวดล้อม | ปัญหา อุปสรรคและข้อเสนอแนะ |
|---|---|---|---|
| | <p>324.60 ตารางเมตร คิดเป็นสัดส่วนของพื้นที่จุดรวมพลต่อผู้พักอาศัยภายในโครงการเท่ากับ 0.72 ตารางเมตร/คน หรือ 1.38 คน/ตารางเมตร เมื่อคิดผู้อยู่อาศัยในโครงการสูงสุด 448 คน (รวมจำนวนพนักงาน)</p> | <p>1 จุด</p> | |

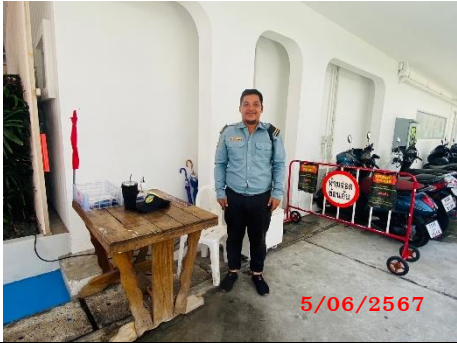
| องค์ประกอบสิ่งแวดล้อม / ผลกระทบต่อสิ่งแวดล้อม | มาตรการป้องกันและแก้ไขผลกระทบสิ่งแวดล้อม | การปฏิบัติตามมาตรการป้องกันและแก้ไขผลกระทบสิ่งแวดล้อม | ปัญหา อุปสรรคและข้อเสนอแนะ |
|---|---|---|---|
| | <p>(5) จัดให้มีพนักงานรักษาความปลอดภัย เพื่อดูแลความปลอดภัยในพื้นที่โครงการ</p> | <p>ปฏิบัติตามมาตรการ โครงการมีเจ้าหน้าที่ รปภ. ดูแลความปลอดภัยในพื้นที่โครงการตลอด 24 ชั่วโมง</p> | <p>ไม่มีปัญหาและอุปสรรค</p> |

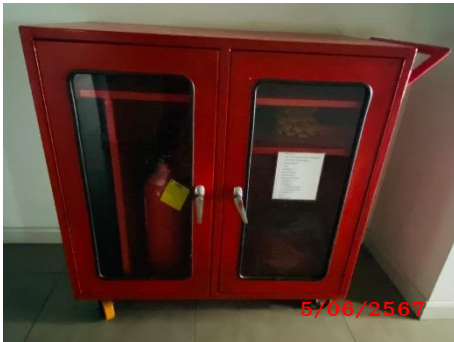
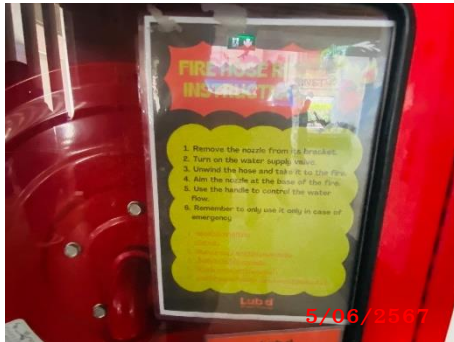
| องค์ประกอบสิ่งแวดล้อม / ผลกระทบต่อสิ่งแวดล้อม | มาตรการป้องกันและแก้ไขผลกระทบสิ่งแวดล้อม | การปฏิบัติตามมาตรการป้องกันและแก้ไขผลกระทบสิ่งแวดล้อม | ปัญหา อุปสรรคและข้อเสนอแนะ |
|---|---|---|---|
| | (6) ติดป้ายแสดงวิธีการใช้อุปกรณ์ดับเพลิงอย่างชัดเจนที่จุดติดตั้งทุกจุด<br> | ปฏิบัติตามมาตรการ โครงการติดป้ายแสดงวิธีการใช้อุปกรณ์ดับเพลิงอย่างชัดเจนที่จุดติดตั้งทุกจุด<br> | ไม่มีปัญหาและอุปสรรค |

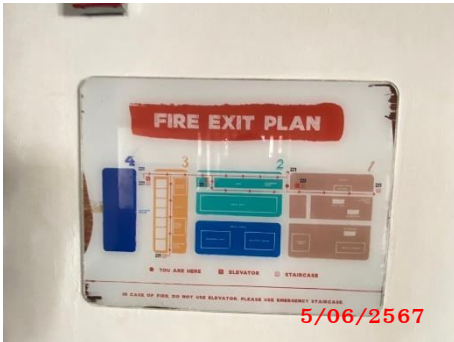
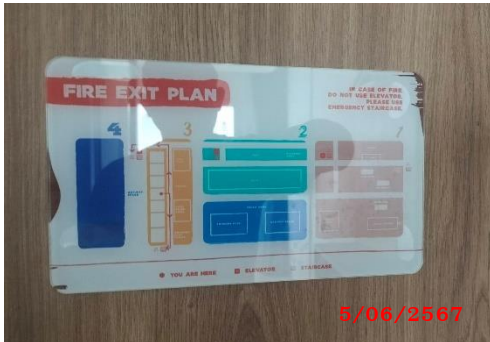
| องค์ประกอบสิ่งแวดล้อม / ผลกระทบต่อสิ่งแวดล้อม | มาตรการป้องกันและแก้ไขผลกระทบสิ่งแวดล้อม | การปฏิบัติตามมาตรการป้องกันและแก้ไขผลกระทบสิ่งแวดล้อม | ปัญหา อุปสรรคและข้อเสนอแนะ |
|---|---|---|---|
| | (7) จัดทำผังเส้นทางการอพยพหนีไฟ ไปยังจุดรวมพล ติดไว้บริเวณทางเดินในอาคาร<br> | ปฏิบัติตามมาตรการ โครงการจัดทำผังเส้นทางการอพยพหนีไฟ ไปยังจุดรวมพล ติดไว้บริเวณทางเดินในอาคาร<br> | ไม่มีปัญหาและอุปสรรค |

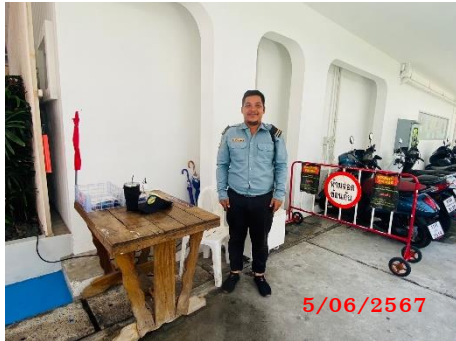
| องค์ประกอบสิ่งแวดล้อม / ผลกระทบต่อสิ่งแวดล้อม | มาตรการป้องกันและแก้ไขผลกระทบสิ่งแวดล้อม | การปฏิบัติตามมาตรการป้องกันและแก้ไขผลกระทบสิ่งแวดล้อม | ปัญหา อุปสรรคและข้อเสนอแนะ |
|---|---|---|---|
| 4.2 อาชีวอนามัยและความปลอดภัย | <p>(1) จัดให้มีเจ้าหน้าที่รักษาความปลอดภัยให้ปฏิบัติหน้าที่อย่างเคร่งครัด และหมั่นตรวจตราพื้นที่ดูแลความปลอดภัยภายในโครงการตลอด 24 ชั่วโมง หากพบเหตุผิดปกติให้รีบติดต่อขอความช่วยเหลือจากหน่วยงานราชการที่มีหน้าที่ดูแล และบรรเทาสาธารณภัยทันที</p> | <p>ปฏิบัติตามมาตรการ โครงการเจ้าหน้าที่รักษาความปลอดภัยให้ปฏิบัติหน้าที่อย่างเคร่งครัด และหมั่นตรวจตราพื้นที่ดูแลความปลอดภัยภายในโครงการตลอด 24 ชั่วโมง หากพบเหตุผิดปกติให้รีบติดต่อขอความช่วยเหลือจากหน่วยงานราชการที่มีหน้าที่ดูแล และบรรเทาสาธารณภัยทันที</p> | ไม่มีปัญหาและอุปสรรค |

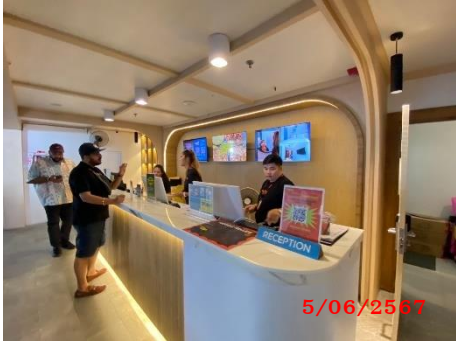
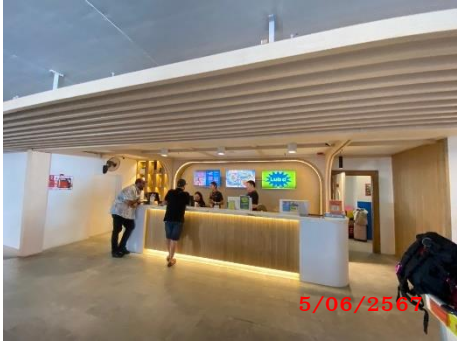
| องค์ประกอบสิ่งแวดล้อม / ผลกระทบต่อสิ่งแวดล้อม | มาตรการป้องกันและแก้ไขผลกระทบสิ่งแวดล้อม | การปฏิบัติตามมาตรการป้องกันและแก้ไขผลกระทบสิ่งแวดล้อม | ปัญหา อุปสรรคและข้อเสนอแนะ |
|---|---|---|---|
| | <p>(2) จัดให้มีพนักงานอยู่ประจำ เพื่อให้ผู้พักอาศัยสามารถติดต่อหรือแจ้งเหตุได้ตลอด 24 ชั่วโมง</p> | <p>ปฏิบัติตามมาตรการ โครงการมีพนักงานอยู่ประจำโครงการ เพื่อให้ผู้พักอาศัยสามารถติดต่อได้ตลอด 24 ชั่วโมง</p> | |

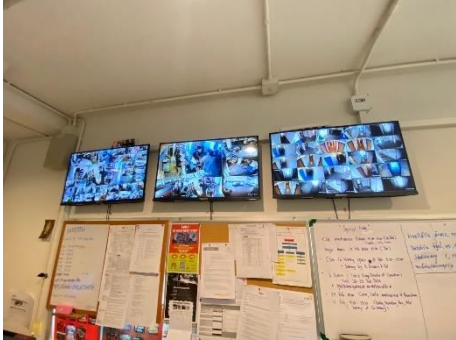
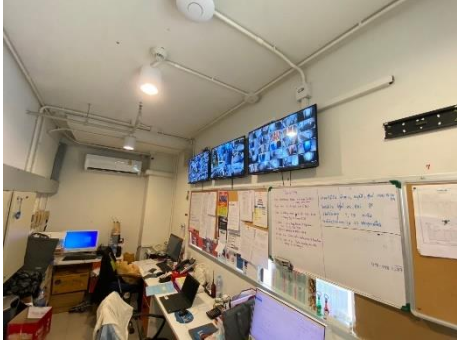
| องค์ประกอบสิ่งแวดล้อม / ผลกระทบต่อสิ่งแวดล้อม | มาตรการป้องกันและแก้ไขผลกระทบสิ่งแวดล้อม | การปฏิบัติตามมาตรการป้องกันและแก้ไขผลกระทบสิ่งแวดล้อม | ปัญหา อุปสรรคและข้อเสนอแนะ |
|---|---|---|---|
| | <p>(3) โครงการจัดให้มีระบบโทรทัศน์วงจรปิด (Closed Circuit Television System : CCTV)</p> | <p>ปฏิบัติตามมาตรการ โครงการติดตั้งระบบโทรทัศน์วงจรปิด ทั่วทั้งบริเวณโครงการ</p> | ไม่มีปัญหาและอุปสรรค |

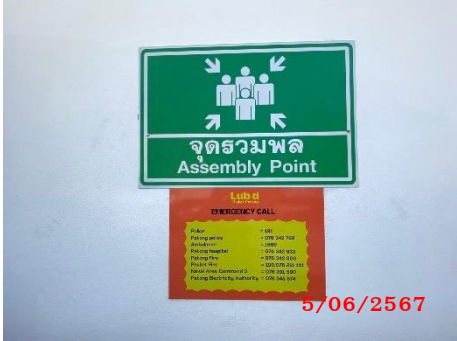
| องค์ประกอบสิ่งแวดล้อม / ผลกระทบต่อสิ่งแวดล้อม | มาตรการป้องกันและแก้ไขผลกระทบสิ่งแวดล้อม | การปฏิบัติตามมาตรการป้องกันและแก้ไขผลกระทบสิ่งแวดล้อม | ปัญหา อุปสรรคและข้อเสนอแนะ |
|---|---|---|---|
| | <p>(4) ติดประกาศแจ้งเบอร์โทรศัพท์ฉุกเฉินของ</p> | <p>ปฏิบัติตามมาตรการ โครงการติดประกาศแจ้งเบอร์</p> | ไม่มีปัญหาและอุปสรรค |

| องค์ประกอบสิ่งแวดล้อม / ผลกระทบต่อสิ่งแวดล้อม | มาตรการป้องกันและแก้ไขผลกระทบสิ่งแวดล้อม | การปฏิบัติตามมาตรการป้องกันและแก้ไขผลกระทบสิ่งแวดล้อม | ปัญหา อุปสรรคและข้อเสนอแนะ |
|---|---|---|---|
| | <p>เจ้าหน้าที่โครงการหรือหน่วยงานราชการที่เกี่ยวข้องไว้อย่างชัดเจนในทุกชั้นในกรณีที่เกิดอัคคีภัย</p> | <p>โทรศัพท์ฉุกเฉินของเจ้าหน้าที่โครงการหรือหน่วยงานราชการที่เกี่ยวข้องไว้อย่างชัดเจน</p> | |

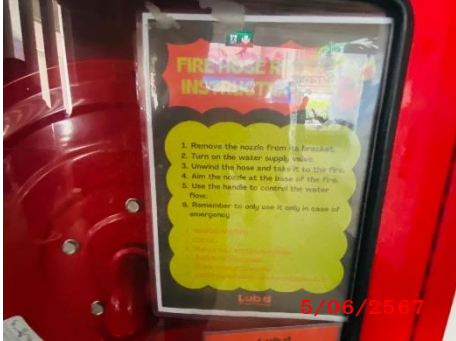
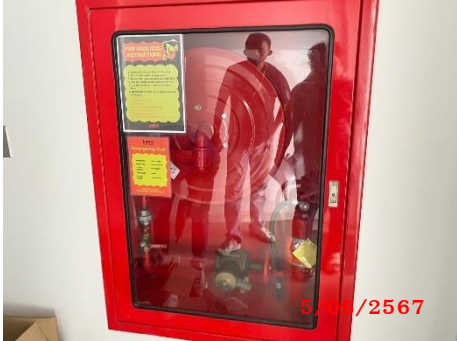
| องค์ประกอบสิ่งแวดล้อม / ผลกระทบต่อสิ่งแวดล้อม | มาตรการป้องกันและแก้ไขผลกระทบสิ่งแวดล้อม | การปฏิบัติตามมาตรการป้องกันและแก้ไขผลกระทบสิ่งแวดล้อม | ปัญหา อุปสรรคและข้อเสนอแนะ |
|---|---|---|---|
| | <p>(5) ติดป้ายแนะนำการใช้อุปกรณ์แต่ละตัว ไว้บริเวณที่ติดตั้งอุปกรณ์นั้น เพื่อให้ผู้อยู่อาศัยสามารถนำมาใช้งานได้ทันที</p> | <p>ปฏิบัติตามมาตรการ โครงการติดป้ายแนะนำการใช้ อุปกรณ์แต่ละตัว ไว้บริเวณที่ติดตั้งอุปกรณ์นั้น</p> | ไม่มีปัญหาและอุปสรรค |

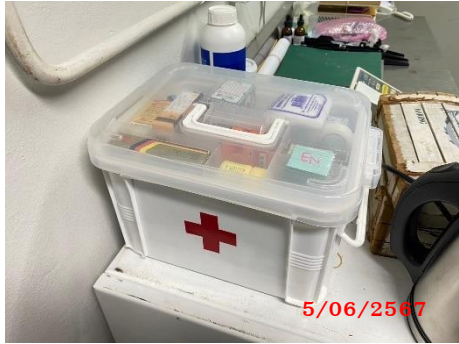
| องค์ประกอบสิ่งแวดล้อม / ผลกระทบต่อสิ่งแวดล้อม | มาตรการป้องกันและแก้ไขผลกระทบสิ่งแวดล้อม | การปฏิบัติตามมาตรการป้องกันและแก้ไขผลกระทบสิ่งแวดล้อม | ปัญหา อุปสรรคและข้อเสนอแนะ |
|---|---|---|---|
| | (6) จัดเตรียมเครื่องมือปฐมพยาบาลเบื้องต้น พร้อมทั้งเตรียมพร้อมประสานงานกับโรงพยาบาล เพื่อนำผู้ได้รับบาดเจ็บส่งโรงพยาบาล หากเกิดอุบัติเหตุรุนแรง | ปฏิบัติตามมาตรการ โครงการจัดเตรียมเครื่องมือปฐมพยาบาลเบื้องต้น พร้อมทั้งเตรียมพร้อมประสานงานกับโรงพยาบาลเพื่อนำผู้ได้รับบาดเจ็บส่งโรงพยาบาล หากเกิดอุบัติเหตุรุนแรง<br> | ไม่มีปัญหาและอุปสรรค |

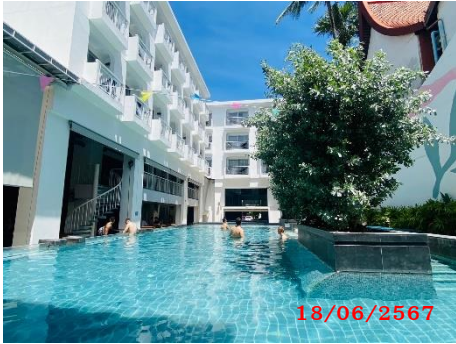
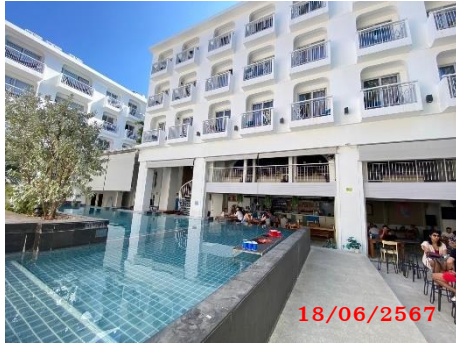
| องค์ประกอบสิ่งแวดล้อม / ผลกระทบต่อสิ่งแวดล้อม | มาตรการป้องกันและแก้ไขผลกระทบสิ่งแวดล้อม | การปฏิบัติตามมาตรการป้องกันและแก้ไขผลกระทบสิ่งแวดล้อม | ปัญหา อุปสรรคและข้อเสนอแนะ |
|---|---|---|---|
| 4.3 การจัดการสระว่ายน้ำและร้านอาหาร<br>มาตรการป้องกันและแก้ไข สระว่ายน้ำ | (1) ตำแหน่งที่ตั้งของสระว่ายน้ำออกแบบให้อยู่ห่างจากห้องพักขยะรวม<br> 18/06/2567 | ปฏิบัติตามมาตรการ สระว่ายน้ำของโครงการตั้งอยู่ห่างจากห้องพักขยะรวม<br> 18/06/2567 | ไม่มีปัญหาและอุปสรรค |

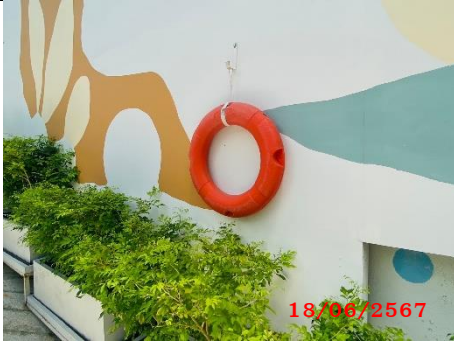
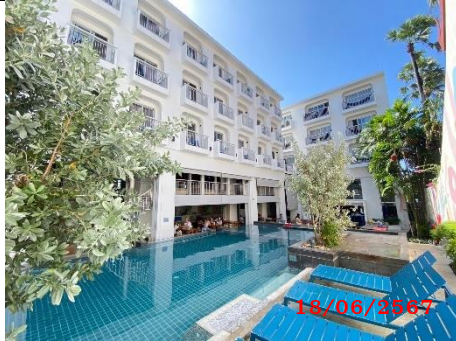
| องค์ประกอบสิ่งแวดล้อม / ผลกระทบต่อสิ่งแวดล้อม | มาตรการป้องกันและแก้ไขผลกระทบสิ่งแวดล้อม | การปฏิบัติตามมาตรการป้องกันและแก้ไขผลกระทบสิ่งแวดล้อม | ปัญหา อุปสรรคและข้อเสนอแนะ |
|---|---|---|---|
| | (3) จัดให้มีการปลูกไม้ยืนต้นและไม้พุ่ม เพื่อเพิ่มความร่มรื่นของพื้นที่ และช่วยเพิ่มความเป็นส่วนตัวให้แก่ผู้ใช้บริการ และลดผลกระทบต่อสุขภาพของผู้ใช้บริการ | ปฏิบัติตามมาตรการ มีการปลูกไม้ยืนต้นและไม้พุ่ม เพื่อเพิ่มความร่มรื่นของพื้นที่ และช่วยเพิ่มความเป็นส่วนตัวให้แก่ผู้ใช้บริการ | ไม่มีปัญหาและอุปสรรค |

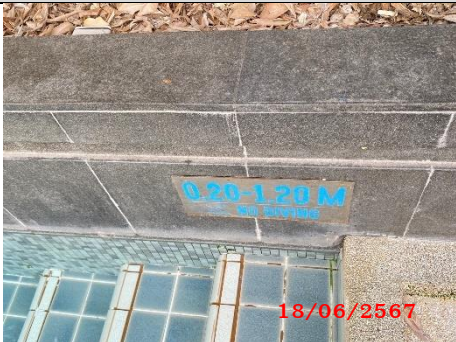
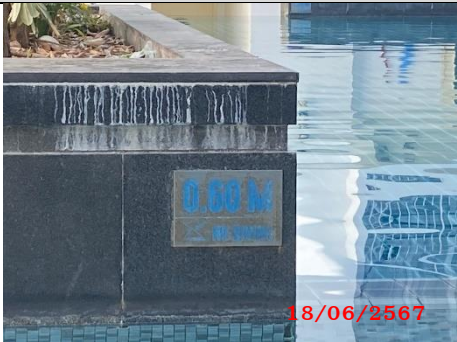
| องค์ประกอบสิ่งแวดล้อม / ผลกระทบต่อสิ่งแวดล้อม | มาตรการป้องกันและแก้ไขผลกระทบสิ่งแวดล้อม | การปฏิบัติตามมาตรการป้องกันและแก้ไขผลกระทบสิ่งแวดล้อม | ปัญหา อุปสรรคและข้อเสนอแนะ |
|---|---|---|---|
| | (7) จัดให้มีป้ายบอกความลึกและเลขนระดับบอกความลึกที่สามารถมองเห็นได้อย่างชัดเจน | ปฏิบัติตามมาตรการ โครงการจัดให้มีป้ายบอกความลึกและเลขนระดับบอกความลึกที่สามารถมองเห็นได้อย่างชัดเจน | ไม่มีปัญหาและอุปสรรค |

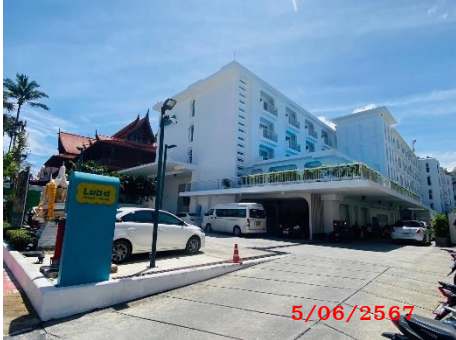
| องค์ประกอบสิ่งแวดล้อม / ผลกระทบต่อสิ่งแวดล้อม | มาตรการป้องกันและแก้ไขผลกระทบสิ่งแวดล้อม | การปฏิบัติตามมาตรการป้องกันและแก้ไขผลกระทบสิ่งแวดล้อม | ปัญหา อุปสรรคและข้อเสนอแนะ |
|---|---|---|---|
| | (4) ลดความเร็วของยานพาหนะภายในโครงการ เพื่อลดปัญหาเรื่องฝุ่นฟุ้งกระจาย<br> | ปฏิบัติตามมาตรการ เจ้าหน้าที่ รปภ. ควบคุมความเร็วของยานพาหนะภายในโครงการเพื่อลดปัญหาเรื่องฝุ่นฟุ้งกระจาย<br> | ไม่มีปัญหาและอุปสรรค |

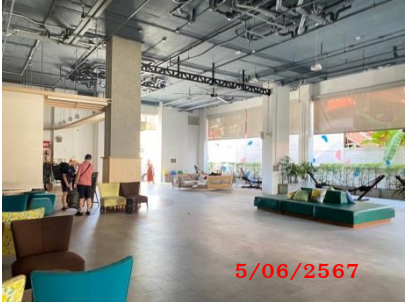
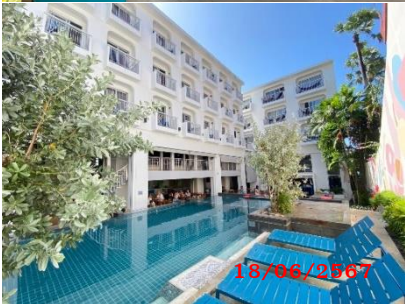
| องค์ประกอบสิ่งแวดล้อม / ผลกระทบต่อสิ่งแวดล้อม | มาตรการป้องกันและแก้ไขผลกระทบสิ่งแวดล้อม | การปฏิบัติตามมาตรการป้องกันและแก้ไขผลกระทบสิ่งแวดล้อม | ปัญหา อุปสรรคและข้อเสนอแนะ |
|---|---|---|---|
| <p>4.5 ทัศนียภาพ</p> <p>5/06/2567</p> <p>18/06/2567</p> | <p>(1) ในการจัดพื้นที่สีเขียวให้มีการปลูกไม้ยืนต้นที่สอดคล้องกับสภาพพื้นที่ในบริเวณพื้นที่ว่างของโครงการ</p> | <p>ปฏิบัติตามมาตรการ โครงการจัดให้มีพื้นที่สีเขียวบริเวณพื้นที่ว่างของโครงการ</p> | <p>ไม่มีปัญหาและอุปสรรค</p> |

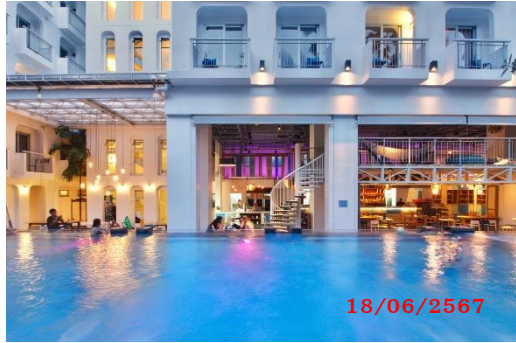
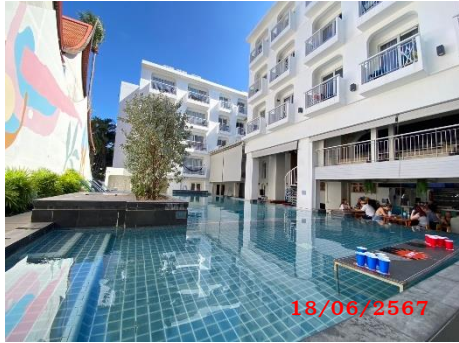
| องค์ประกอบสิ่งแวดล้อม / ผลกระทบต่อสิ่งแวดล้อม | มาตรการป้องกันและแก้ไขผลกระทบสิ่งแวดล้อม | การปฏิบัติตามมาตรการป้องกันและแก้ไขผลกระทบสิ่งแวดล้อม | ปัญหา อุปสรรคและข้อเสนอแนะ |
|---|---|---|---|
| | <p>(2) โครงการได้จัดให้มีพื้นที่สีเขียวคิดเป็นพื้นที่ทั้งหมด 911.48 ตารางเมตร (ร้อยละ 23.59 ของพื้นที่โครงการ)</p> <p>18/06/2567</p> | <p>ปฏิบัติตามมาตรการ โครงการจัดให้มีพื้นที่สีเขียวบริเวณพื้นที่ว่างของโครงการ</p> <p>18/06/2567</p> | <p>ไม่มีปัญหาและอุปสรรค</p> |
