รายงานผลการปฏิบัติตาม
มาตรการป้องกันและแก้ไขผลกระทบสิ่งแวดล้อม
และมาตรการติดตามตรวจสอบคุณภาพสิ่งแวดล้อม
ระยะดำเนินการ

วีไอพี คอนโดมิเนียม กะตะ 2
เจ้าของ : นิติบุคคลอาคารชุด วีไอพี คอนโดมิเนียม กะตะ 2
ประจำเดือนมกราคม - มิถุนายน พ.ศ. 2567

**รายงานผลการปฏิบัติตามมาตรการป้องกันและแก้ไขผลกระทบสิ่งแวดล้อม
และมาตรการติดตามตรวจสอบผลกระทบสิ่งแวดล้อม
วีไอพี คอนโดมิเนียม กะตะ 2**

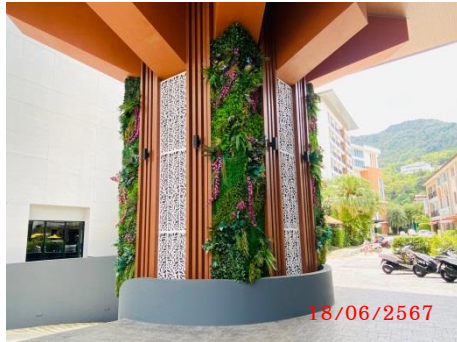
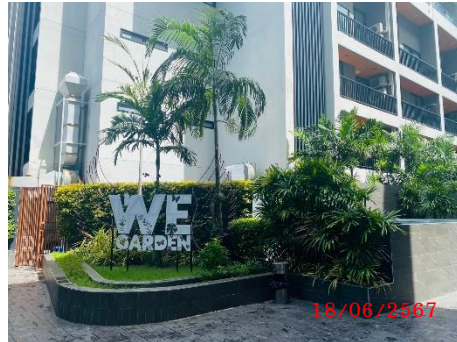
2. ทรัพยากรชีวภาพ			
2.1 นิเวศวิทยาทางบก	(1) สำรวจต้นไม้เดิมที่มีภายในพื้นที่โครงการ เพื่อทราบจำนวนต้นไม้	ปฏิบัติตามมาตรการ	ไม่มีปัญหาและอุปสรรค
	(2) วางแผนและกำหนดตำแหน่งการก่อสร้างวางอาคาร เพื่อตัดหรือล้อมย้ายต้นไม้ให้น้อยที่สุด	ปฏิบัติตามมาตรการ	ไม่มีปัญหาและอุปสรรค
	(3) พิจารณาลักษณะของต้นไม้ที่มีคุณสมบัติเหมาะสมแก่การล้อมย้าย	ปฏิบัติตามมาตรการ	ไม่มีปัญหาและอุปสรรค
	(4) ควบคุมดูแลการล้อมย้ายต้นไม้โดยผู้เชี่ยวชาญเฉพาะด้าน	ปฏิบัติตามมาตรการ	ไม่มีปัญหาและอุปสรรค
	(5) บำรุงดูแลรักษาต้นไม้ภายในพื้นที่โครงการ	ปฏิบัติตามมาตรการ คนสวนของโครงการจะดูแลบำรุงรักษาต้นไม้และพื้นที่สีเขียวของโครงการให้สวยงาม	ไม่มีปัญหาและอุปสรรค

อยู่เสมอ หากพบว่า ตายหรือเหี่ยวเฉา จะเปลี่ยนใหม่ทันที

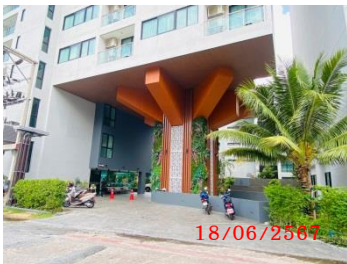
(1) กำหนดการบริหารจัดการที่จอดรถของโครงการโดยจัดให้มีการแบ่งพื้นที่การจอดรถที่เหมาะสม คือ <ul style="list-style-type: none"> - ผู้พักอาศัยในโครงการจะไม่มีกำหนดเป็นที่จอดรถประจำ ซึ่งจะทำให้มีการหมุนเวียนพื้นที่จอดรถได้เพิ่มมากกว่าแบบกำหนดที่จอดรถประจำ - โครงการจะมอบสติ๊กเกอร์ติดรถยนต์ให้กับผู้พักอาศัย เพื่ออำนวยความสะดวกในการนำรถผ่านเข้า-ออกอาคาร ได้โดยไม่ต้องแลกบัตรหรือแจ้งชื่อกับเจ้าหน้าที่รักษาความปลอดภัย - ผู้ที่มาติดต่อผู้พักอาศัยในโครงการ โครงการจะ 	ปฏิบัติตามมาตรการ โครงการบริหารจัดการที่จอดรถของโครงการโดยจัดให้มีการแบ่งพื้นที่การจอดรถที่เหมาะสม คือ <ol style="list-style-type: none"> 1. จะไม่มีการกำหนดเป็นพื้นที่จอดรถประจำ 2. มีสติ๊กเกอร์ติดรถยนต์ให้กับผู้พักอาศัย เพื่ออำนวยความสะดวกในการนำรถผ่านเข้า-ออกอาคาร ได้โดยไม่ต้องแลกบัตร 3. ผู้ที่มาติดต่อผู้พักอาศัยในโครงการ โครงการจะแจกบัตรอนุญาตชั่วคราว 	ไม่มีปัญหาและอุปสรรค

องค์ประกอบสิ่งแวดล้อม / ผลกระทบต่อสิ่งแวดล้อม	มาตรการป้องกันและแก้ไขผลกระทบสิ่งแวดล้อม	การปฏิบัติตามมาตรการป้องกันและแก้ไขผลกระทบสิ่งแวดล้อม	ปัญหา อุปสรรคและข้อเสนอแนะ
  <p>18/06/2567</p>	<p>แจกบัตรอนุญาตชั่วคราวและให้จอดรถได้ไม่เกิน 2 ชั่วโมง (ไม่คิดค่าใช้จ่ายในการจอด) หลังจากนั้นจะกำหนดให้เสียค่าจอดรถ ทั้งนี้ เพื่อเป็นการจำกัดการนำรถนอกโครงการมาจอดในพื้นที่โครงการ และใช้พื้นที่จอดรถภายในโครงการโดยไม่จำเป็น</p>		
  <p>18/06/2567</p>	<p>(2) ส่งเสริมให้มีการใช้ระบบขนส่งสาธารณะ เพื่อเป็นการลดการใช้รถยนต์อย่างยั่งยืน โดยโครงการจะติดป้ายประชาสัมพันธ์ข้อมูลของระบบขนส่งสาธารณะ บริเวณพื้นที่ส่วนกลางต่างๆ ภายในโครงการ และบริเวณสำนักงานนิติบุคคล</p>	<p>ปฏิบัติตามมาตรการ โครงการมีป้ายประชาสัมพันธ์ข้อมูลของระบบขนส่งสาธารณะ บริเวณพื้นที่ส่วนกลางต่างๆ ภายในโครงการ และบริเวณสำนักงานนิติบุคคล</p>	<p>ไม่มีปัญหาและอุปสรรค</p>
 	<p>(3) จัดให้มีระบบการจราจรที่ปลอดภัย โดยติดตั้งป้ายแสดงทิศทางการเดินรถเข้า-ออกภายในพื้นที่โครงการ</p>   <p>18/06/2567</p>	<p>ปฏิบัติตามมาตรการ โครงการมีระบบการจราจรที่ปลอดภัย มีเครื่องหมายแสดงทิศทางการเดินรถ และมีรปภ. อำนวยความสะดวก</p>   <p>18/06/2567</p>	<p>ไม่มีปัญหาและอุปสรรค</p>

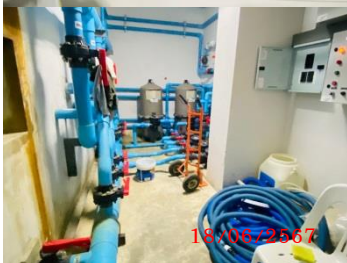
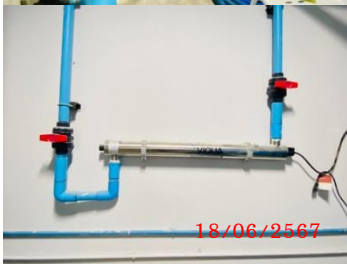
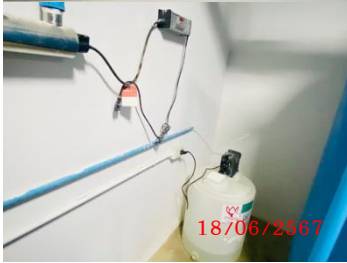
(2) จัดให้มีถังเก็บน้ำดิบ ปริมาตร 350 ลูกบาศก์เมตร โดยมีส่วนที่นำมาใช้เป็นน้ำใช้อุปโภคบริโภคปริมาตร 264	ปฏิบัติตามมาตรการ โครงการมีถังเก็บน้ำดิบ ปริมาตร 350 ลูกบาศก์เมตร โดยมีส่วนที่นำมาใช้เป็นน้ำใช้อุปโภค	ไม่มีปัญหาและอุปสรรค

ลูกบาศก์เมตร และส่วนที่เป็นน้ำสำรองดับเพลิงปริมาตร 86 ลูกบาศก์เมตร และถังเก็บน้ำดี จำนวน 1 ถัง ปริมาตรถังละ 250 ลูกบาศก์เมตร รวมปริมาตรถังเก็บน้ำของโครงการทั้งหมด 514 ลูกบาศก์เมตร	บริโภคปริมาตร 264 ลูกบาศก์เมตร และส่วนที่เป็นน้ำสำรองดับเพลิงปริมาตร 86 ลูกบาศก์เมตร และถังเก็บน้ำดี จำนวน 1 ถัง ปริมาตรถังละ 250 ลูกบาศก์เมตร รวมปริมาตรถังเก็บน้ำของโครงการทั้งหมด 514 ลูกบาศก์เมตร

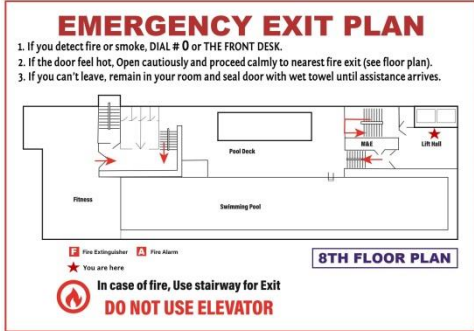
<p>ปฏิบัติตามมาตรการ โครงการจัดทำผังเส้นทางการอพยพหนีไฟไปยังจุดรวมพล ติดไว้บริเวณทางเดินทุกชั้นในอาคาร</p>  	ไม่มีปัญหาและอุปสรรค
	<p>(8) มีการจัดตั้งกรรมการป้องกันอัคคีภัยโดยกำหนดบทบาทหน้าที่</p>	<p>ปฏิบัติตามมาตรการ โครงการจัดตั้งกรรมการป้องกันอัคคีภัยโดยกำหนดบทบาทหน้าที่ไว้อย่างชัดเจน</p>	ไม่มีปัญหาและอุปสรรค
	<p>(9) จัดให้มีแผนฉุกเฉินเตรียมการสำหรับกรณีเกิดอัคคีภัย</p>	<p>ปฏิบัติตามมาตรการ โครงการมีแผนฉุกเฉินเตรียมการสำหรับกรณีเกิดอัคคีภัย</p>	ไม่มีปัญหาและอุปสรรค

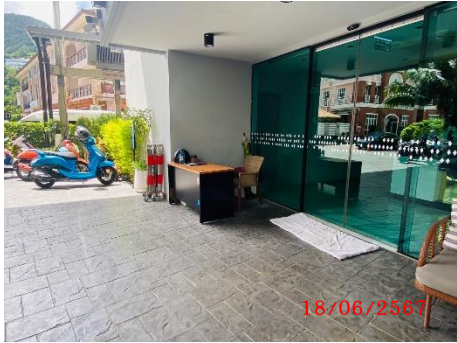
- สติกเกอร์ติดรถยนต์ ฝ่ายจัดการโครงการจะมอบให้กับผู้พักอาศัย เพื่ออำนวยความสะดวกในการนำรถผ่านเข้า-ออกอาคาร		
4.2 อาชีวอนามัยและความปลอดภัย	(1) จัดให้มีเจ้าหน้าที่รักษาความปลอดภัยให้ปฏิบัติหน้าที่อย่างเคร่งครัด และหมั่นตรวจตราพื้นที่ดูแลความปลอดภัยภายในโครงการตลอด 24 ชั่วโมง หากพบเหตุผิดปกติให้รีบติดต่อขอความช่วยเหลือจากหน่วยงานราชการที่มีหน้าที่ดูแล และบรรเทาสาธารณภัยทันที	ปฏิบัติตามมาตรการ โครงการมีเจ้าหน้าที่รักษาความปลอดภัยให้ปฏิบัติหน้าที่อย่างเคร่งครัด และหมั่นตรวจตราพื้นที่ดูแลความปลอดภัยภายในโครงการตลอด 24 ชั่วโมง
