ผลการติดตามตรวจสอบคุณภาพสิ่งแวดล้อม

#### ผลการติดตามตรวจสอบคุณภาพสิ่งแวดล้อมในระยะดำเนินการ

การตรวจวิเคราะห์คุณภาพน้ำของโครงการ โรงแรม มารีน่า เฮาส์ มวยไทย ในระยะดำเนินการ ประจำเดือนมกราคม - มิถุนายน 2567 คือ น้ำผ่านการบำบัด แสดงดังรูปภาพที่ 3.1

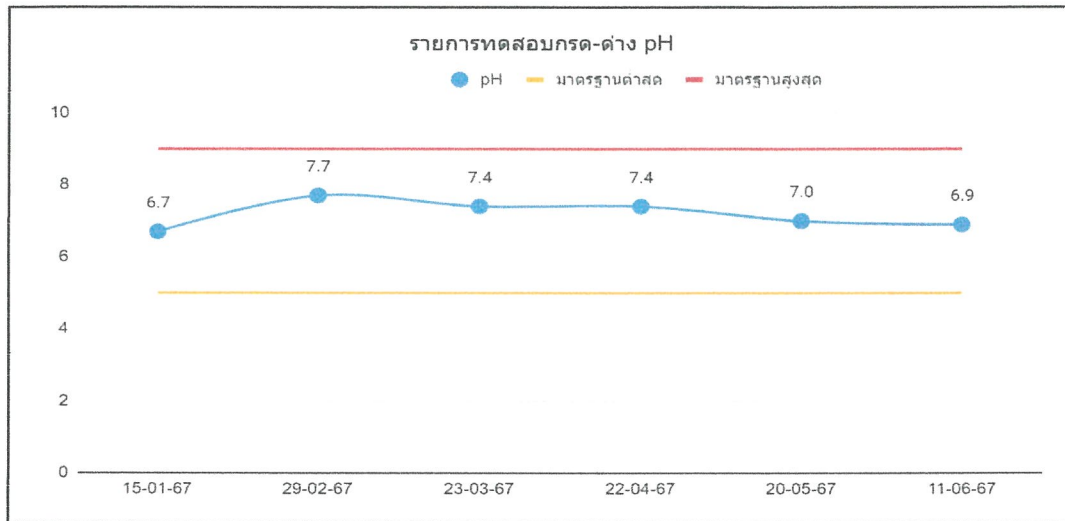
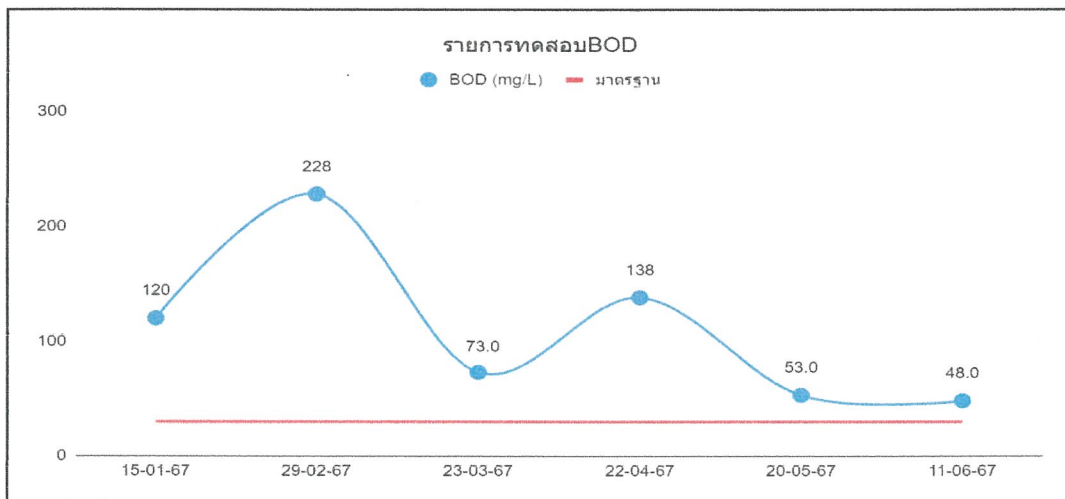
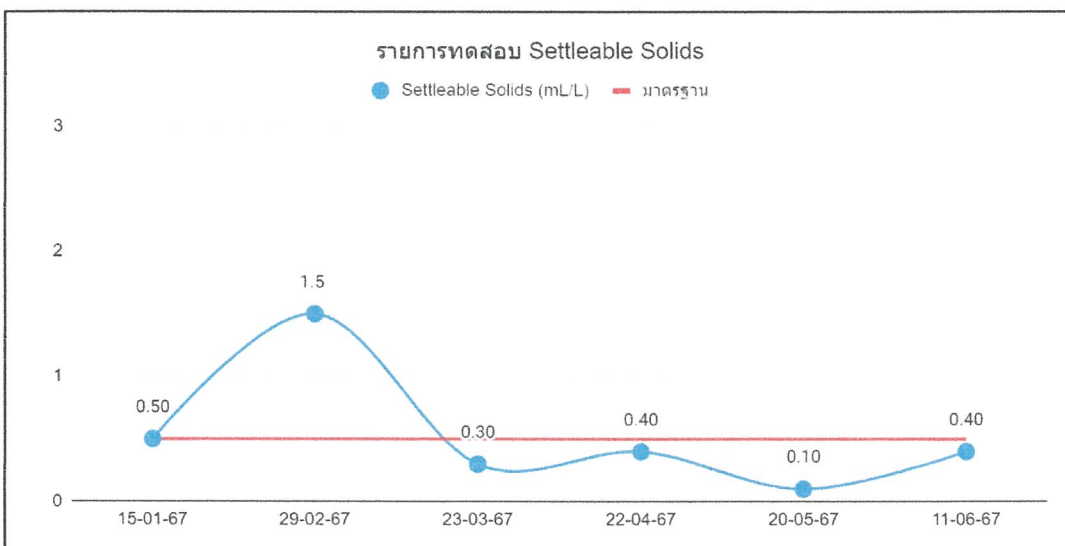
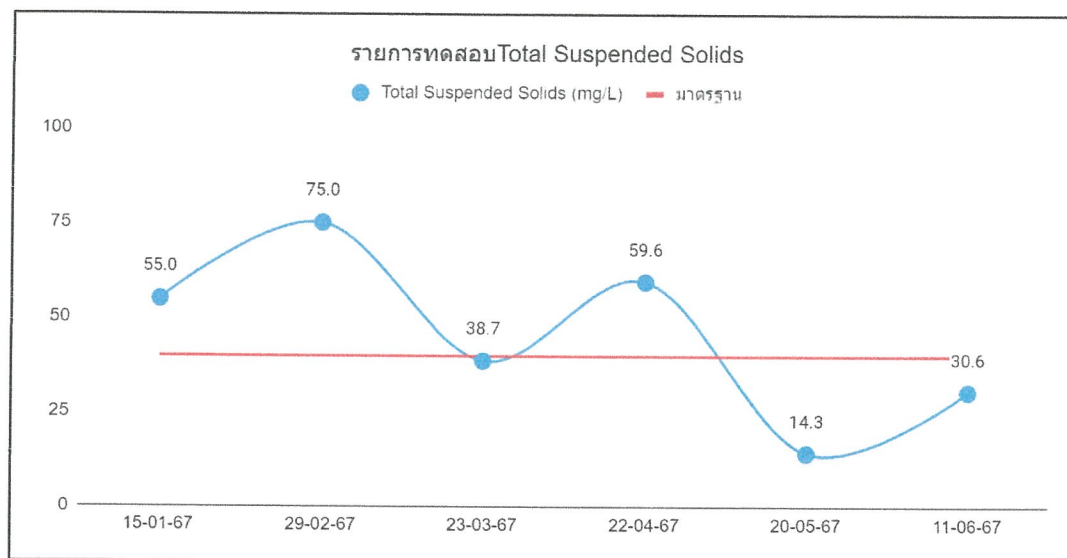
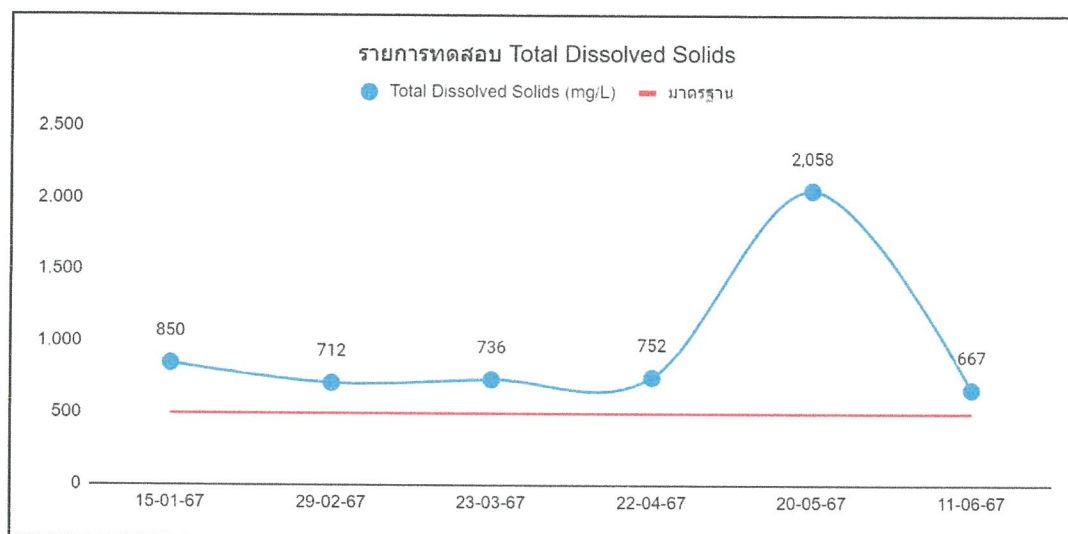
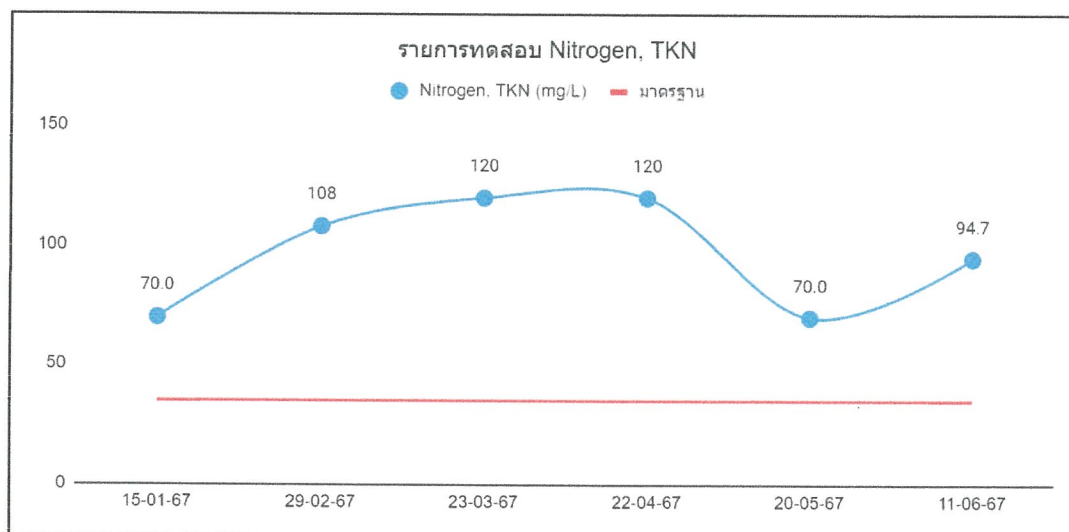
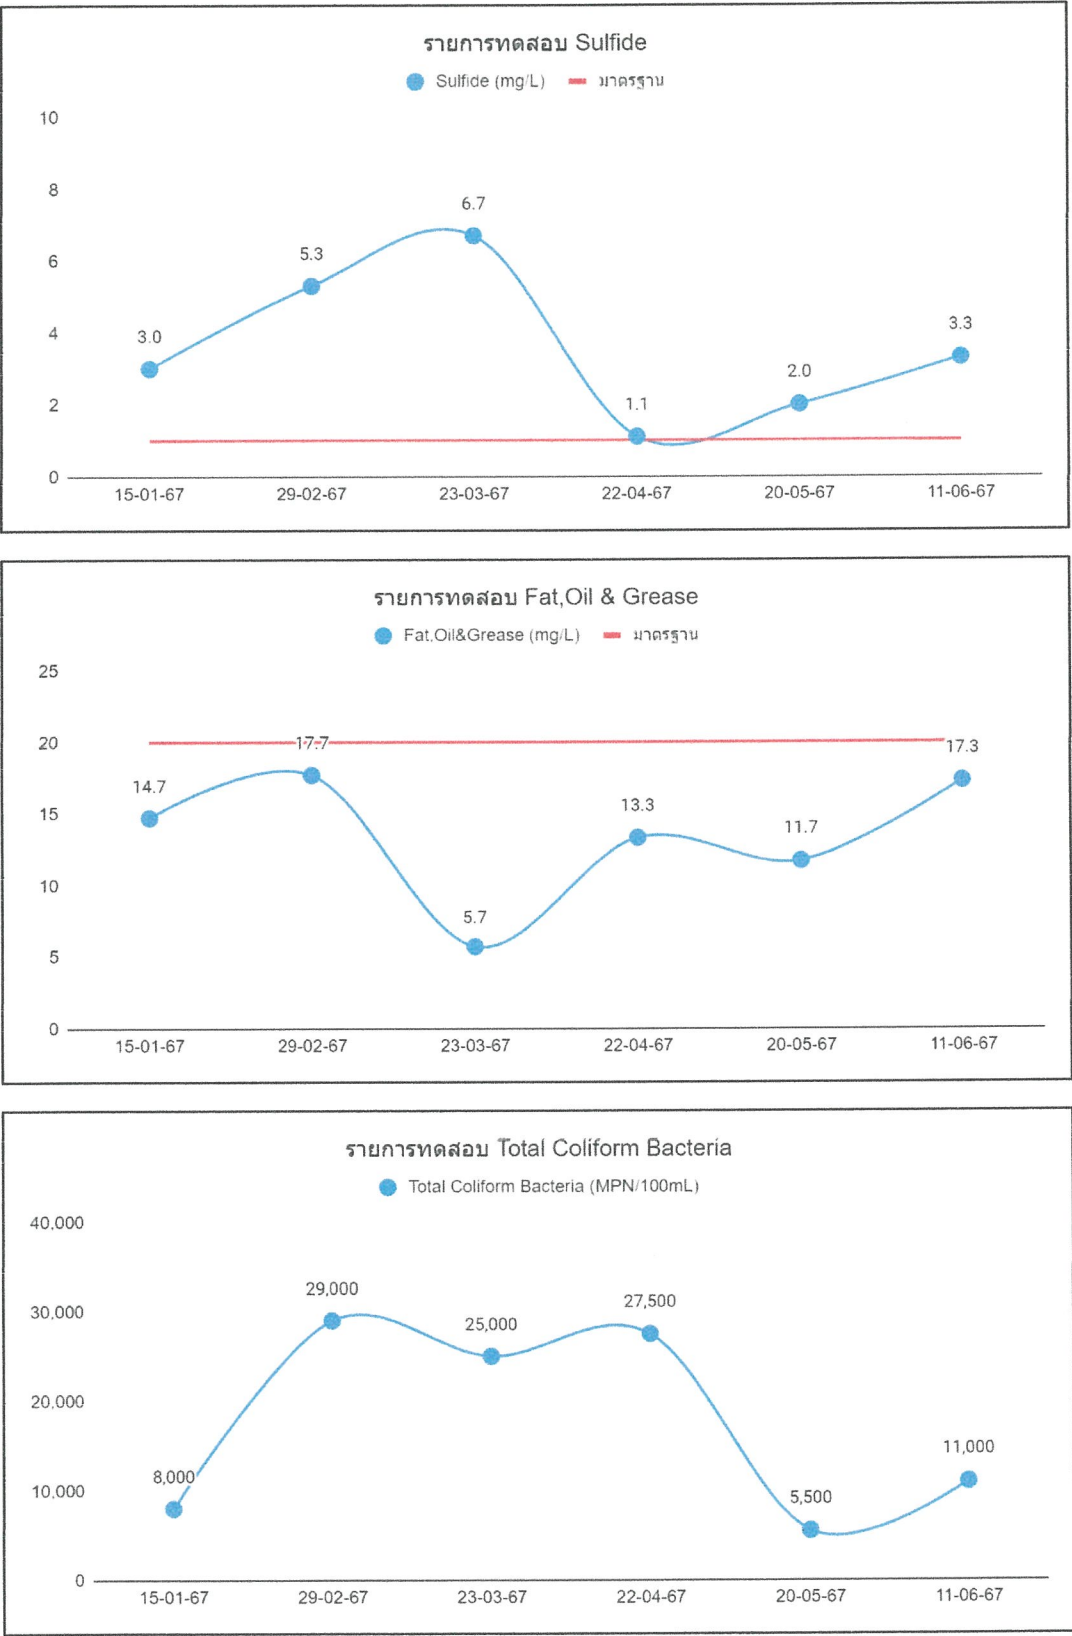
### กราฟแสดงค่าตรวจวิเคราะห์คุณภาพน้ำเข้าระบบบำบัด

ตารางที่ 3.2 ผลการตรวจวิเคราะห์คุณภาพน้ำเข้าระบบบำบัด

คุณภาพน้ำเข้าระบบบำบัด พบว่าค่าความเป็นกรด-เบส (pH) อยู่ระหว่าง 6.7-7.7 ค่าบีโอดี (BOD) อยู่ระหว่าง 48.0-228 mg/L ค่าการจมตัวของตะกอน (Settleable Solids) อยู่ระหว่าง 0.10-1.5 mg/L ค่าสารแขวนลอยทั้งหมด (Total Suspended Solids) อยู่ระหว่าง 14.3-75.2 mg/L ค่าปริมาณของของแข็งละลายได้ (Total Dissolved Solids) อยู่ระหว่าง 667-2,058 mg/L ค่าไนโตรเจน ทีเคเอ็น (Nitrogen, TKN) อยู่ระหว่าง 70.0 -120 mg/L ค่าซัลไฟด์ (Sulfide) อยู่ระหว่าง 1.1-6.6 mg/L ค่าไขมัน (Fat, Oil & Grease) อยู่ระหว่าง 5.7-17.7 mg/L และค่าฟีคัลโคลิฟอร์ม (Fecal Coliform Bacteria) อยู่ระหว่าง 5,500 -29,000 MPN/100 mL

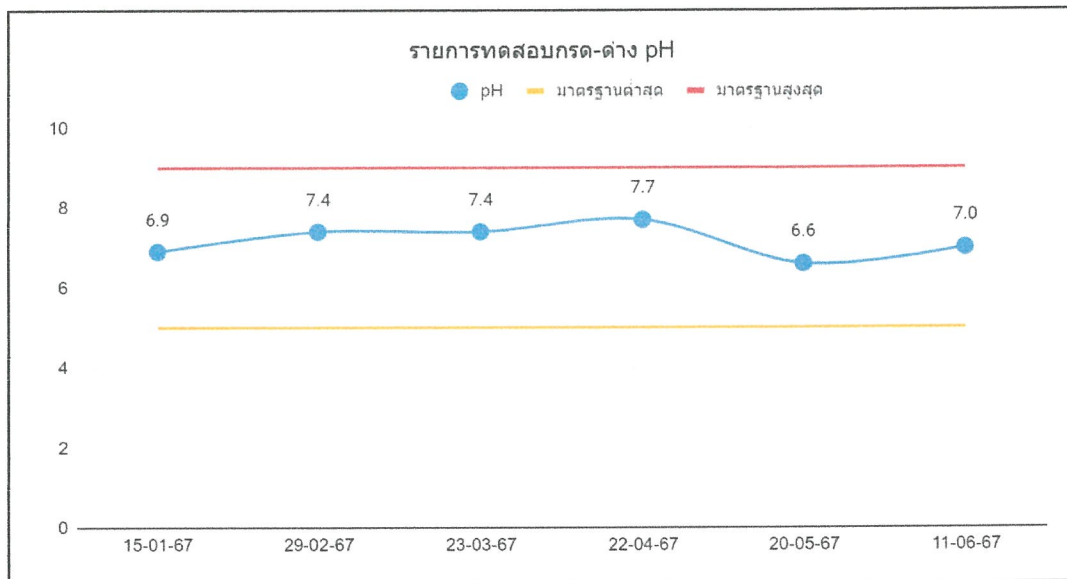
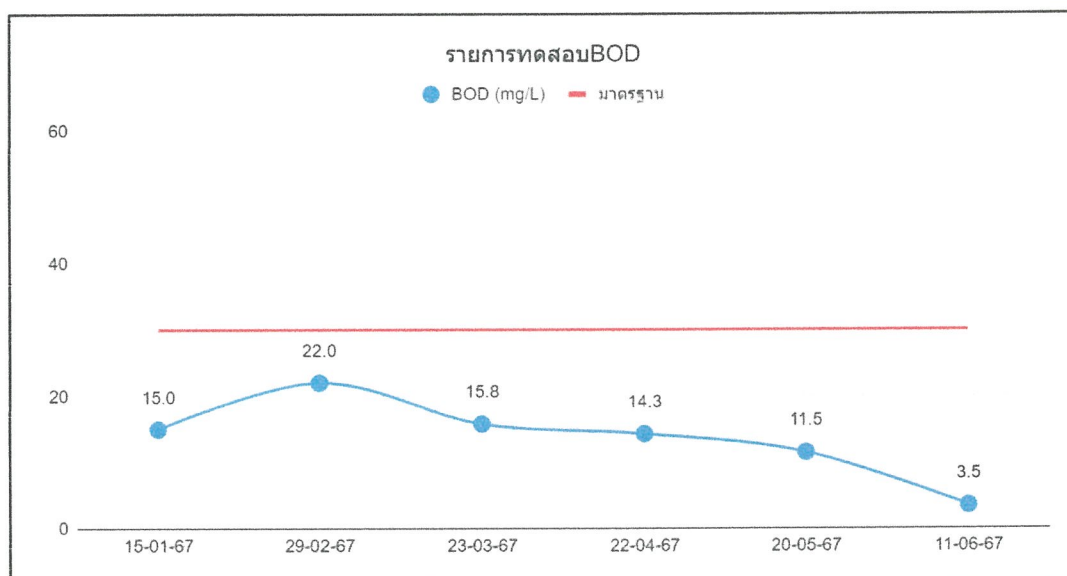
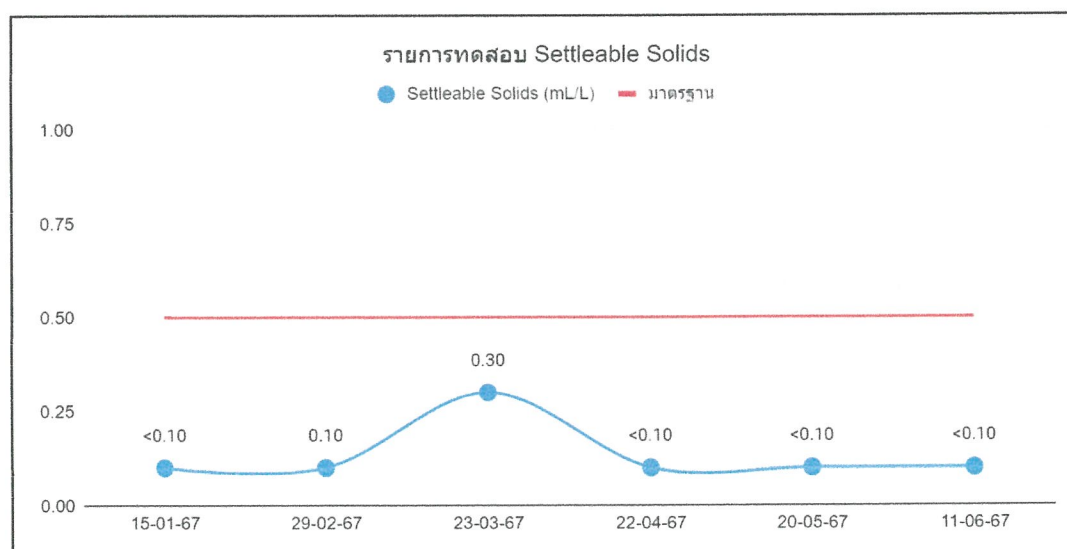
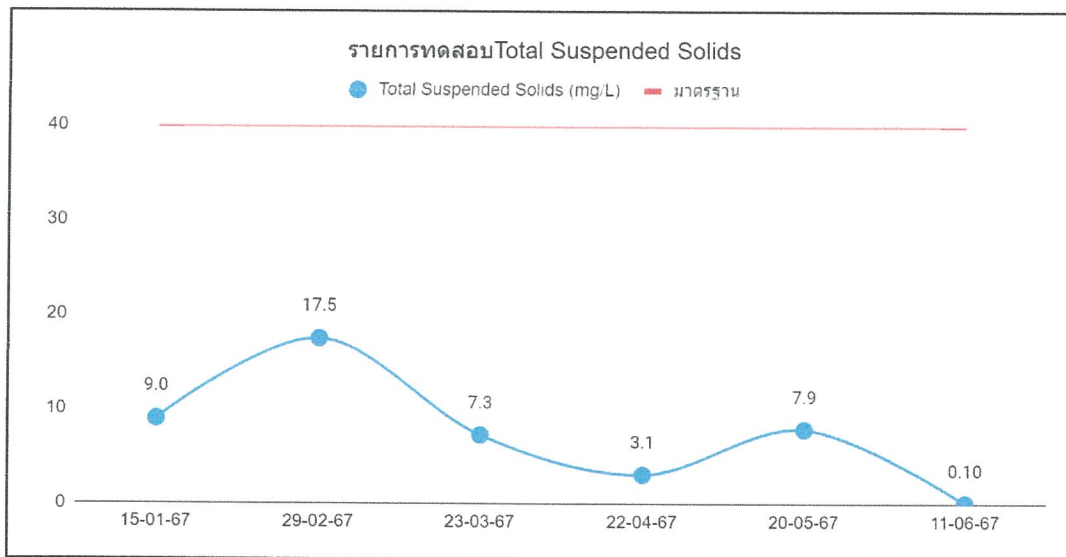
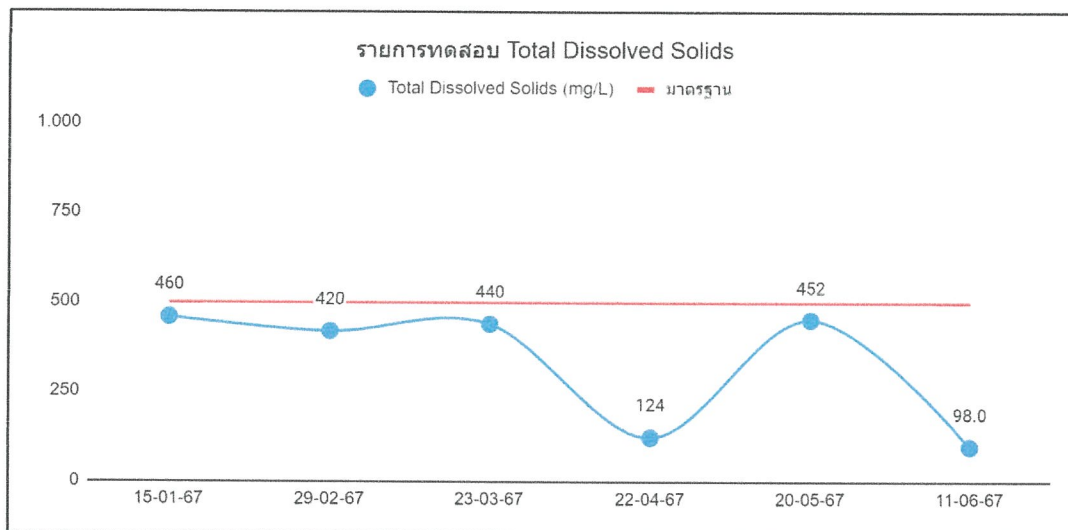
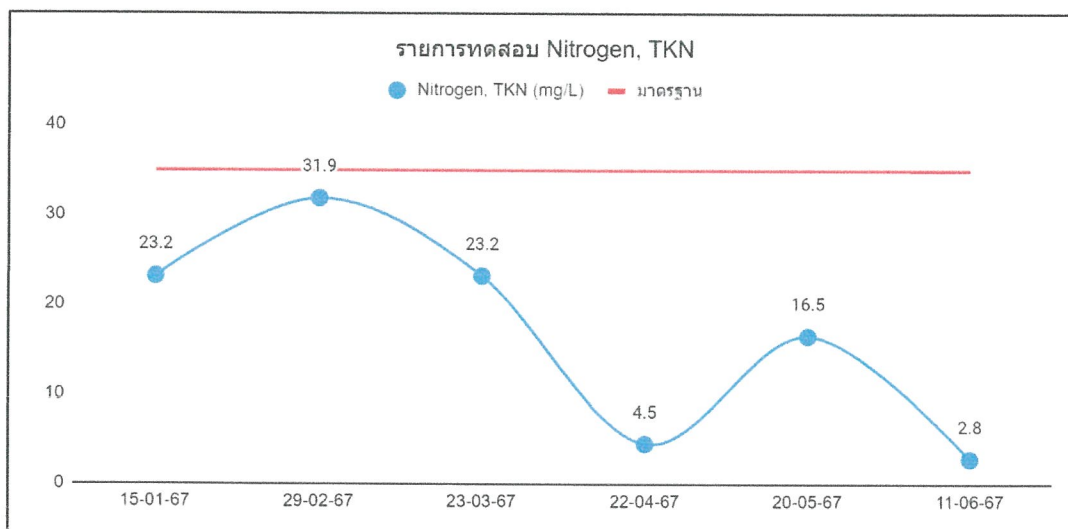
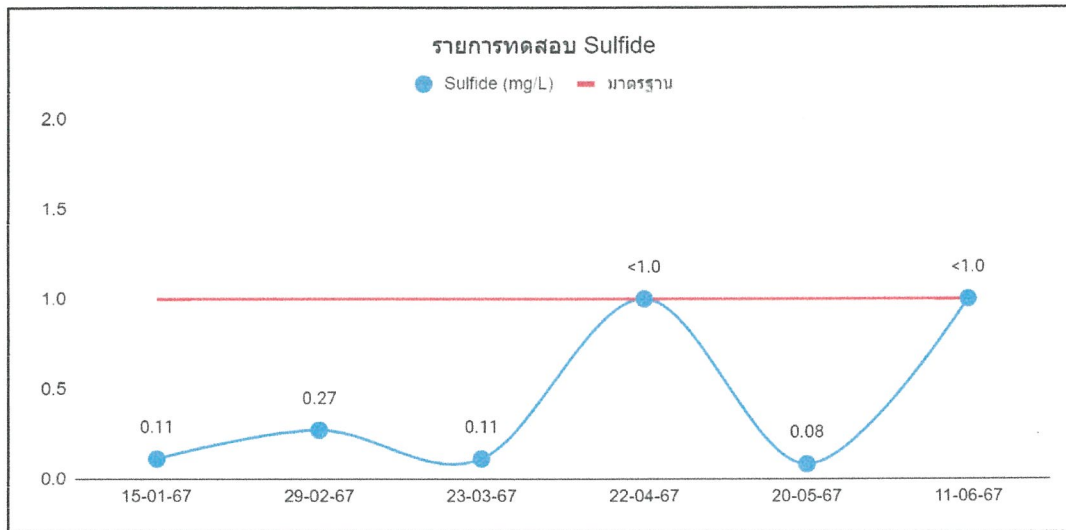
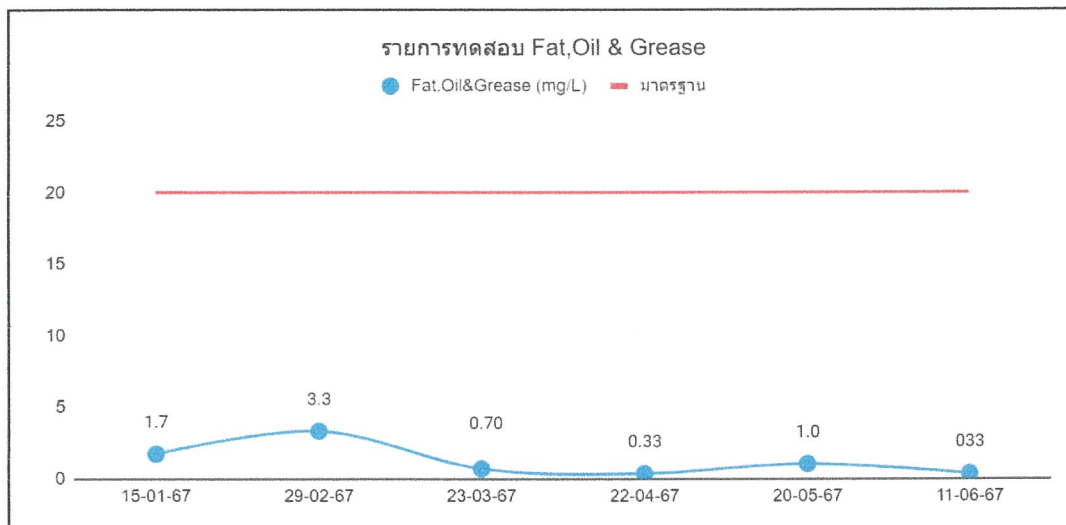
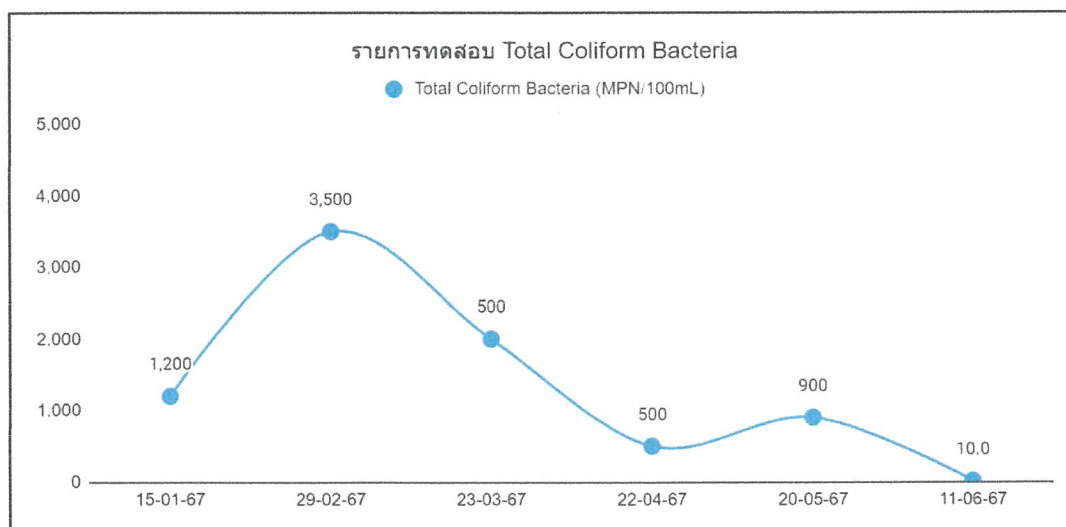
### กราฟแสดงค่าตรวจวิเคราะห์คุณภาพน้ำออกระบบบำบัด

ตารางที่ 3.3 ผลการตรวจวิเคราะห์คุณภาพน้ำออกระบบบำบัด

คุณภาพน้ำออกจากระบบ พบว่า ค่าความเป็นกรด-เบส (pH) ค่าบีโอดี (BOD) ค่าการจมตัวของตะกอน (Settleable Solids) ค่าสารแขวนลอยทั้งหมด (Total Suspended Solids) ค่าปริมาณของของแข็งละลายได้ (Total Dissolved Solids) ค่าไนโตรเจน ทีเคเอ็น (Nitrogen, TKN) ค่าซัลไฟด์ (Sulfide) และมีค่าไขมัน (Fat, Oil & Grease) มีค่าอยู่ในเกณฑ์มาตรฐานที่กำหนด อ้างอิงตามเกณฑ์มาตรฐาน เรื่อง กำหนดมาตรฐานควบคุมการระบายน้ำทิ้งจากอาคารบางประเภทและบางขนาด ลงวันที่ 7 พฤศจิกายน 2548 ประกาศในราชกิจจานุเบกษาเล่มที่ 122 ตอนที่ 125 ง วันที่ 29 ธันวาคม 2548 (อาคารประเภท ข) ตามประกาศกระทรวงทรัพยากรธรรมชาติและสิ่งแวดล้อม และ ค่าแบคทีเรียกลุ่มฟีคัลโคลิฟอร์ม (Fecal Coliform Bacteria) มีค่าอยู่ในเกณฑ์มาตรฐานที่กำหนด ซึ่งกำหนดไว้ไม่เกินกว่า 5,000 เอ็ม พี เอ็น./100 มิลลิลิตร อ้างอิงตามเกณฑ์มาตรฐาน ของพระราชบัญญัติส่งเสริมและรักษาคุณภาพสิ่งแวดล้อมแห่งชาติ พ.ศ. 2535 กฎ ประกาศ และระเบียบที่เกี่ยวข้องด้านการควบคุมมลพิษ เรื่อง กำหนดมาตรฐานคุณภาพน้ำในแหล่งน้ำผิวดิน
