บทที่ 3

การปฏิบัติตามมาตรการติดตามตรวจสอบผลกระทบสิ่งแวดล้อม

ตารางที่ 3-1 (ต่อ) รายละเอียดการติดตามตรวจสอบผลกระทบสิ่งแวดล้อมโครงการ ดี เอ็กเซล รัชดา 18 (ระยะดำเนินการ) ของนิติบุคคลอาคารชุด ดี เอ็กเซล รัชดา 18

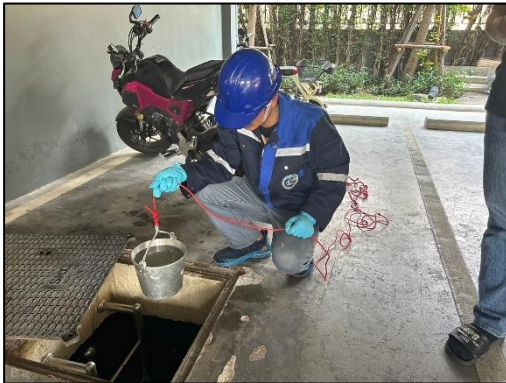
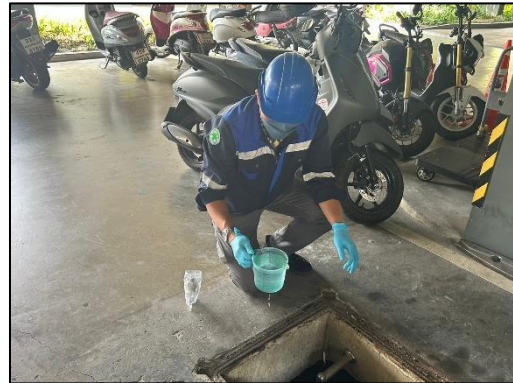
รูปที่ 3.4-1 การตรวจวัดคุณภาพน้ำประปา
บริเวณที่ตรวจวัด : ถังเก็บน้ำใต้ดิน

จากผลการตรวจวัดคุณภาพน้ำประปาของโครงการ ดี เอ็กเซล รัชดา 18 ระหว่างเดือนมกราคม ถึงเดือนมิถุนายน 2567 สามารถสรุปผลการตรวจวัดได้ดังตารางที่ 3.4-2 เมื่อนำผลการตรวจวิเคราะห์น้ำประปา มาเปรียบเทียบกับค่ามาตรฐานตามเกณฑ์กำหนดคุณภาพน้ำประปาการประปานครหลวง พ.ศ. 2560 พบว่า ดัชนีที่ตรวจวัดมีค่าผ่านเกณฑ์มาตรฐานกำหนด

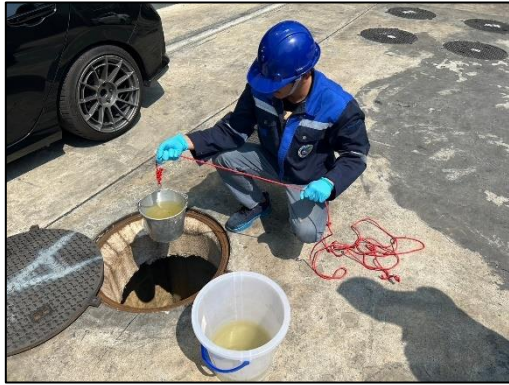
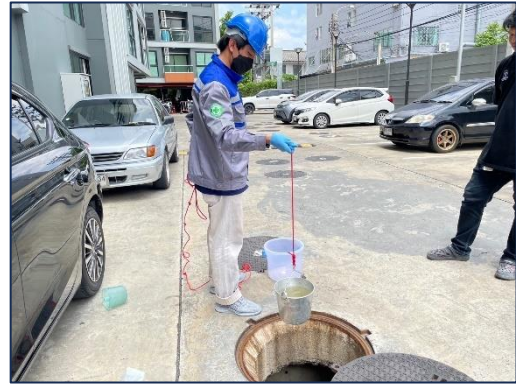
รูปที่ 3.4-3 การตรวจวัดคุณภาพน้ำทิ้ง
บริเวณที่ตรวจวัด : น้ำเสียก่อนเข้าระบบบำบัดน้ำเสีย อาคาร A

จากผลการตรวจวัดคุณภาพน้ำทิ้งของโครงการ ดี เอ็กเซล รัชดา 18 ระหว่างเดือนมกราคม ถึงเดือนมิถุนายน 2567 สามารถสรุปผลการตรวจวัดได้ดังตารางที่ 3.4-4 ถึงตารางที่ 3.4-8 และรูปที่ 3.4-3 ถึงรูปที่ 3.4-7 เมื่อนำผลการตรวจวิเคราะห์น้ำทิ้งบริเวณบ่อกักน้ำสุดท้ายก่อนระบายออกนอกโครงการ มาเปรียบเทียบกับค่ามาตรฐานตามประกาศกระทรวงทรัพยากรธรรมชาติและสิ่งแวดล้อมเรื่อง กำหนดมาตรฐานควบคุมการระบายน้ำทิ้งจากอาคารบางประเภทและบางขนาด พ.ศ. 2548 (อาคารประเภท ข) พบว่า ดัชนีที่ตรวจวัดส่วนใหญ่มีค่าผ่านเกณฑ์มาตรฐานกำหนด ส่วนคุณภาพน้ำทิ้งจำนวน 4 จุด ได้แก่ น้ำเสียก่อนเข้าระบบบำบัดน้ำเสีย อาคาร A, น้ำทิ้งที่ผ่านการบำบัดจากระบบบำบัดน้ำเสีย อาคาร A, น้ำเสียก่อนเข้าระบบบำบัดน้ำเสีย อาคาร B, น้ำทิ้งที่ผ่านการบำบัดจากระบบบำบัดน้ำเสีย อาคาร B ไม่สามารถนำค่าที่ตรวจวัดได้มาเปรียบเทียบกับค่ามาตรฐานตามประกาศกระทรวงทรัพยากรธรรมชาติและสิ่งแวดล้อมเรื่อง กำหนดมาตรฐานควบคุมการระบายน้ำทิ้งจากอาคารบางประเภทและบางขนาด พ.ศ. 2548 (อาคารประเภท ข) เนื่องจากน้ำทิ้งดังกล่าวไม่ได้ปล่อยออกสู่สาธารณะ

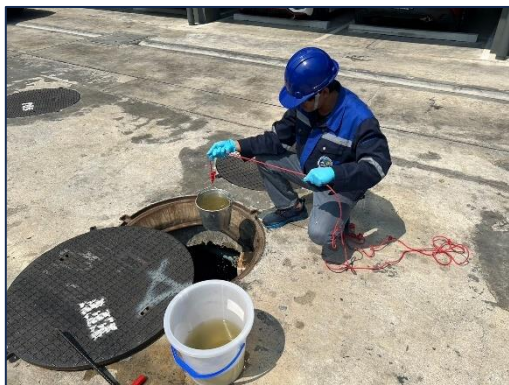
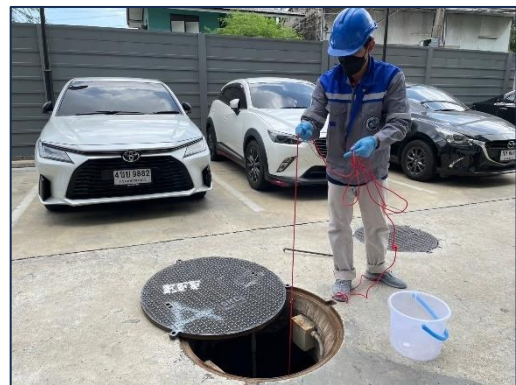
รูปที่ 3.4-4 การตรวจวัดคุณภาพน้ำทิ้ง
บริเวณที่ตรวจวัด : น้ำทิ้งที่ผ่านการบำบัดจากระบบบำบัดน้ำเสีย อาคาร A

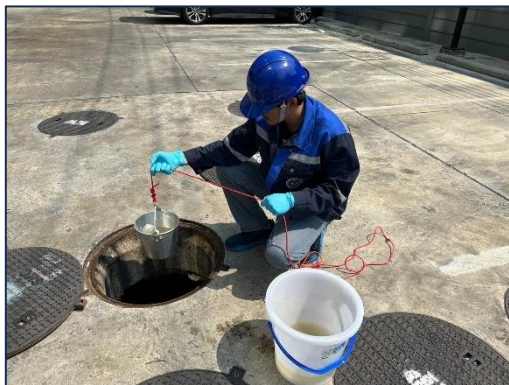
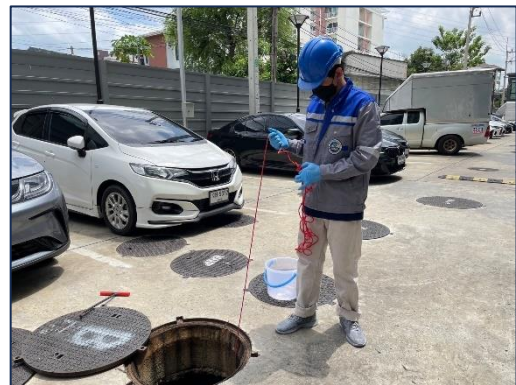
รูปที่ 3.4-5 การตรวจวัดคุณภาพน้ำทิ้ง
บริเวณที่ตรวจวัด : น้ำเสียก่อนเข้าระบบบำบัดน้ำเสีย อาคาร B

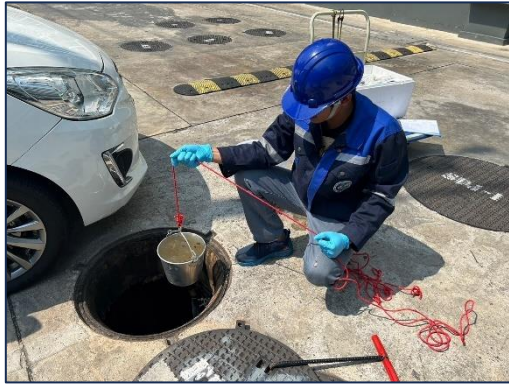
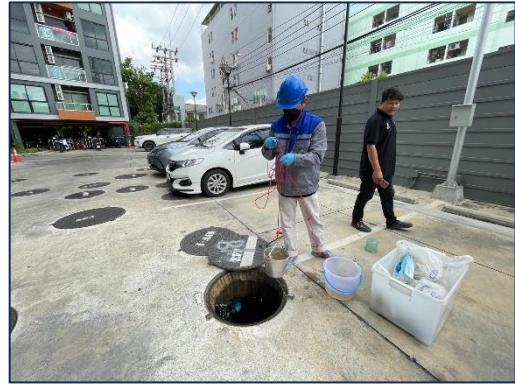
รูปที่ 3.4-6 การตรวจวัดคุณภาพน้ำทิ้ง
บริเวณที่ตรวจวัด : น้ำทิ้งที่ผ่านการบำบัดจากระบบบำบัดน้ำเสีย อาคาร B

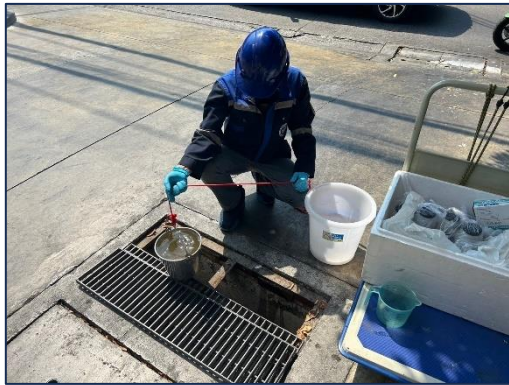
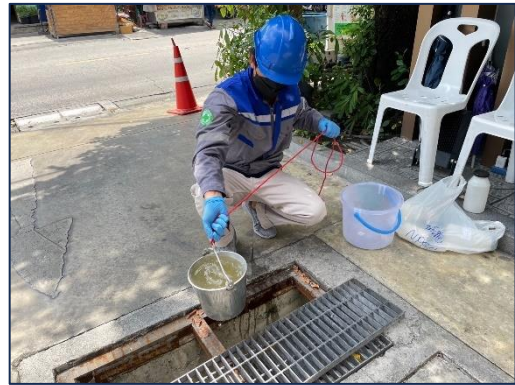
รูปที่ 3.4-7 การตรวจวัดคุณภาพน้ำทิ้ง
บริเวณที่ตรวจวัด : บ่อพักน้ำสุดท้ายก่อนระบายออกนอกโครงการ
