ผลการติดตามตรวจสอบผลกระทบสิ่งแวดล้อม

3.2.1 ผลการติดตามตรวจวิเคราะห์คุณภาพน้ำทิ้ง

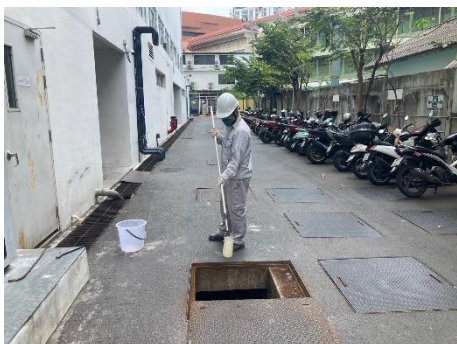
น้ำทิ้งก่อนผ่านระบบบำบัด

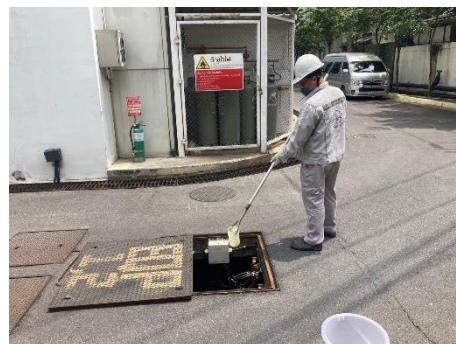
น้ำทิ้งหลังผ่านระบบบำบัด
