## บทที่ 4

ผลการติดตามตรวจสอบผลกระทบสิ่งแวดล้อม

จากการศึกษารายละเอียดโครงการในรายงานการประเมินผลกระทบสิ่งแวดล้อม และตรวจสอบผลการดำเนินงานตามที่มาตรการป้องกันและแก้ไขผลกระทบสิ่งแวดล้อม โดยดำเนินการตรวจสอบพื้นที่โครงการ ซึ่งอยู่ในช่วงงานปรับพื้นที่ ทำฐานราก และเริ่มงานโครงสร้างอาคารบางส่วน พร้อมทั้งสอบถามจากเจ้าหน้าที่ที่ควบคุมการก่อสร้าง และข้อมูลเอกสาร บันทึกต่าง ๆ ที่เกี่ยวข้องกับโครงการ สามารถสรุปผลการปฏิบัติตามมาตรการติดตามตรวจสอบผลกระทบสิ่งแวดล้อม ดังนี้

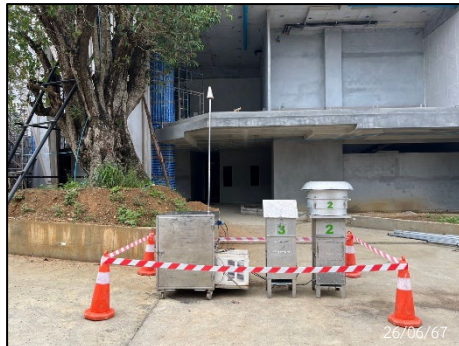
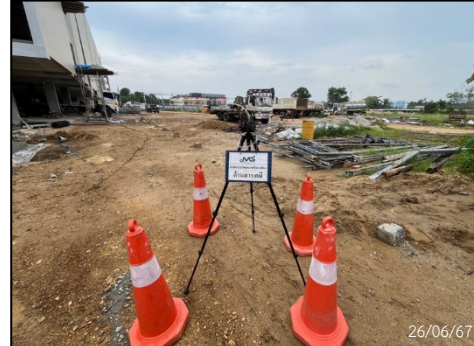
รูปที่ 4.3.1-13 ตัวอย่างแสดงการตรวจวัดคุณภาพอากาศ  
ภายในพื้นที่โครงการ

ตรวจวัดก๊าซคาร์บอนมอนอกไซด์ (Carbon Monoxide) ก๊าซซัลเฟอร์ไดออกไซด์ (Sulfur Dioxide) ก๊าซไนโตรเจนไดออกไซด์ (Nitrogen Dioxide) และไฮโดรคาร์บอนทั้งหมด (Total Hydrocarbon) เดือนละ 1 ครั้ง แต่ละครั้งตรวจวัด 24 ชั่วโมง โดยตรวจวัดภายในพื้นที่โครงการและบริเวณบริษัท ลานทอง 2019 จำกัด (พื้นที่อ่อนไหว) ซึ่งอยู่ด้านทิศตะวันออกในแนวเส้นทางการเดินรถขนส่งวัสดุก่อสร้าง (ดูรูปที่ 4.3.1-13 และ รูปที่ 4.3.1-14 ประกอบ)

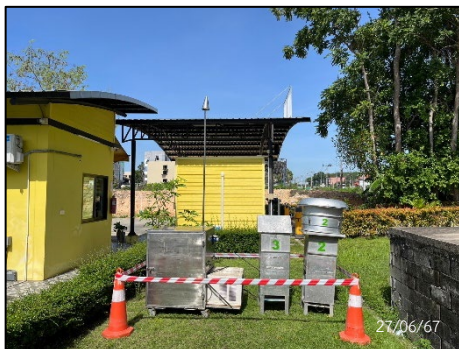
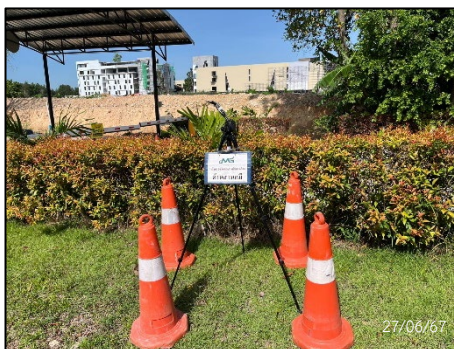
รูปที่ 4.3.1-14 ตัวอย่างแสดงการตรวจวัดคุณภาพอากาศ  
บริเวณบริษัท ลานทอง 2019 จำกัด

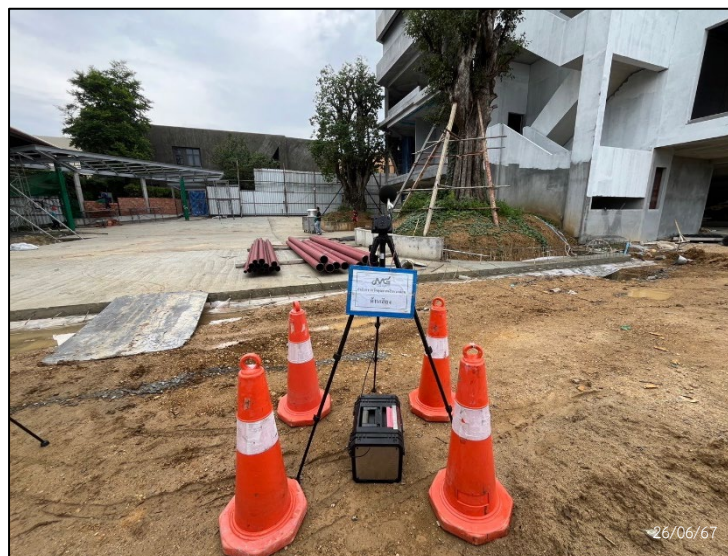
#### รูปที่ 4.3.2-7 ตัวอย่างแสดงการตรวจวัดระดับเสียงโดยทั่วไป ภายในพื้นที่โครงการ

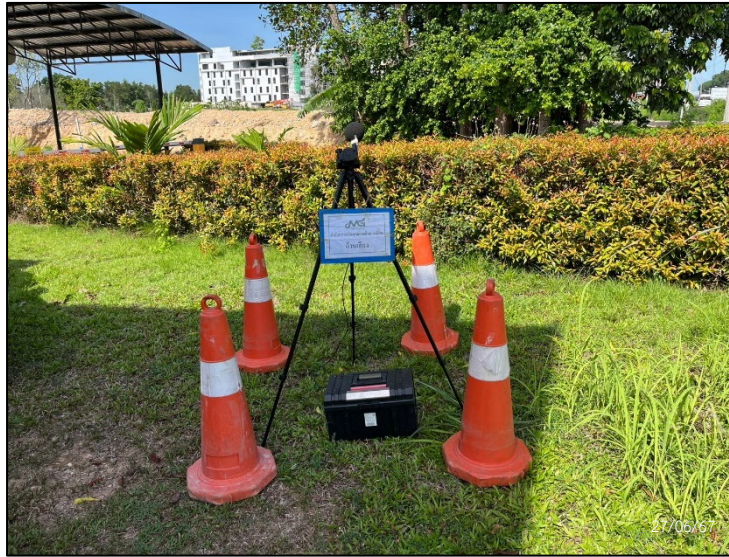
รูปที่ 4.3.2-8 ตัวอย่างแสดงการตรวจวัดระดับเสียงโดยทั่วไป บริเวณบริษัท ลานทอง 2019 จำกัด

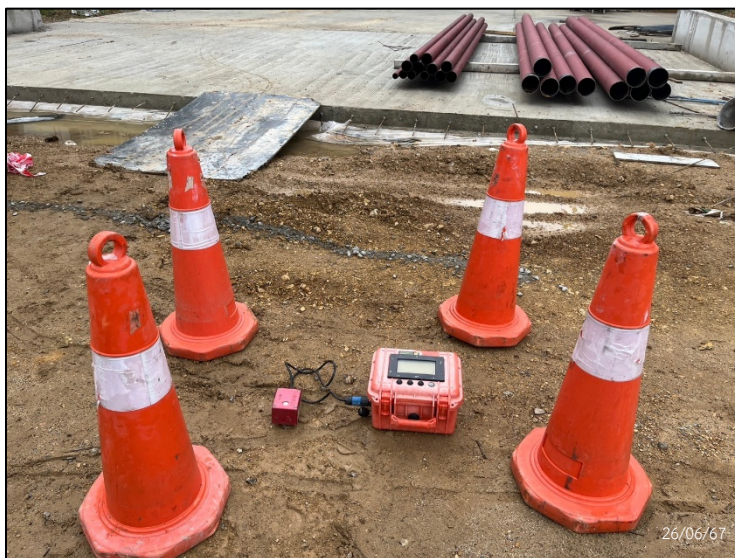
รูปที่ 4.3.3-1 ตัวอย่างแสดงการตรวจวัดความสั่นสะเทือน ภายในพื้นที่โครงการ

ผลการตรวจวัดความสั่นสะเทือนภายในพื้นที่โครงการและบริเวณบริษัท ลานทอง 2019 จำกัด ซึ่งอยู่ด้านทิศตะวันออกในแนวเส้นทางการเดินรถขนส่งวัสดุก่อสร้าง ตรวจวัดเดือนละ 1 ครั้ง (ดูรูปที่ 4.3.3-1 และรูปที่ 4.3.3-2 ประกอบ) ระหว่างเดือนมกราคม-เดือนมิถุนายน 2567 พบว่า ผลการตรวจวัดมีค่าความสั่นสะเทือนอยู่ในเกณฑ์ที่มาตรฐานกำหนดตามประกาศคณะกรรมการสิ่งแวดล้อมแห่งชาติ ฉบับที่ 37 (พ.ศ. 2553) เรื่อง กำหนดมาตรฐานความสั่นสะเทือนเพื่อป้องกันผลกระทบต่ออาคาร ผลการตรวจวัดแสดงในภาคผนวก ค

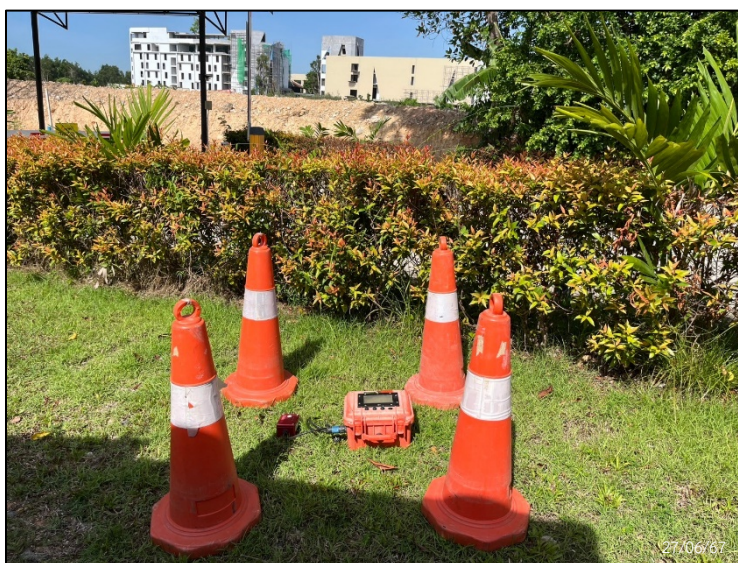
รูปที่ 4.3.3-2 ตัวอย่างแสดงการตรวจวัดความสั่นสะเทือน บริเวณบริษัท ลานทอง 2019 จำกัด
