บทที่ 3  
ผลการติดตามตรวจสอบคุณภาพสิ่งแวดล้อมในระยะดำเนินการ

บริษัท พีเค เนเจอร์ ทอรัส จำกัด ได้ทำสรุปผลการติดตามตรวจสอบคุณภาพสิ่งแวดล้อม ตามมาตรการติดตามตรวจสอบคุณภาพสิ่งแวดล้อมของโครงการ โรงแรม ศรีพนา โฮเต็ล ในระยะดำเนินการ ประจำเดือนมกราคม - มิถุนายน 2567

โครงการ โรงแรม ศรีพินา โฮเต็ล เฟส 2 ของบริษัท ศรีพินา แมเนจเม้นท์ จำกัด

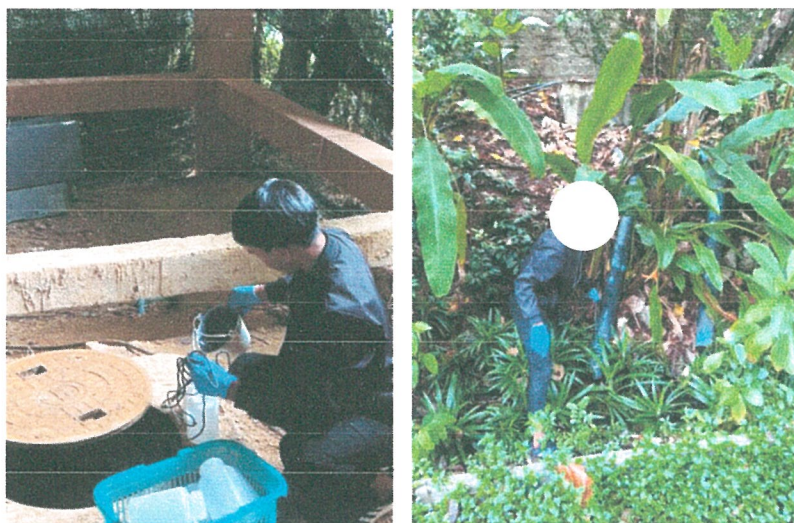
รูปภาพที่ 3.1 การเก็บตัวอย่างน้ำ

โรงแรมได้จัดจ้าง บริษัท พีเค เนเจอร์ ทอรัส จำกัด ในการตรวจวัดคุณภาพน้ำทั้งอาคาร เพื่อตรวจสอบประสิทธิภาพของระบบบำบัดน้ำโครงการตามมาตรฐานการระบายน้ำทั้งจากอาคารประเภท ค ภาพถ่ายการเข้าเก็บตัวอย่างน้ำทั้ง รูปภาพที่ 3.1

การตรวจวิเคราะห์คุณภาพน้ำของโครงการ โรงแรม ศรีพันวา โฮเต็ล ในระยะดำเนินการ ประจำเดือน มกราคม - มิถุนายน 2567 คือ น้ำผ่านการบำบัด รูปภาพที่ 3.1

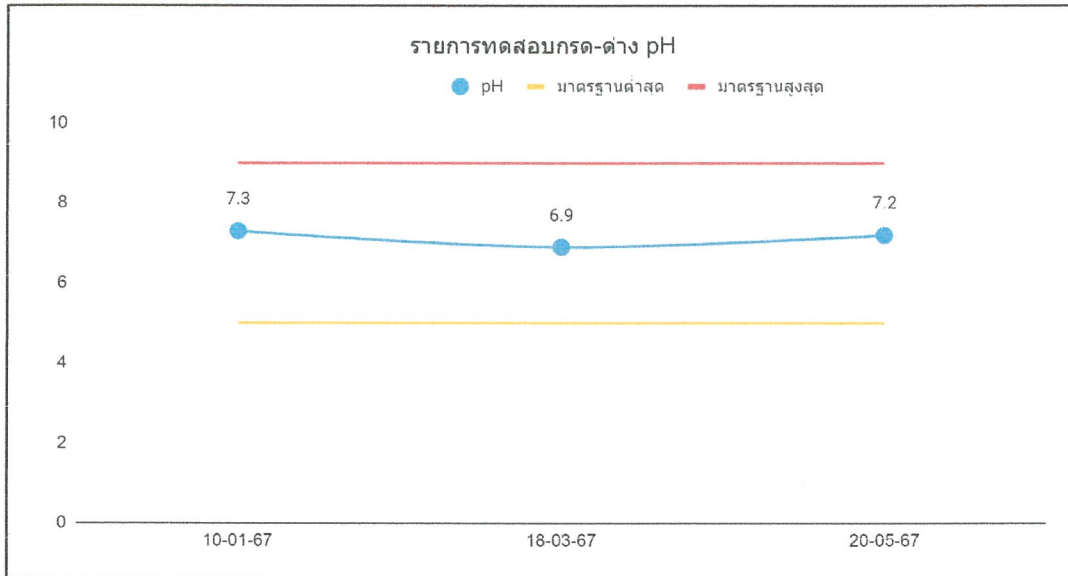
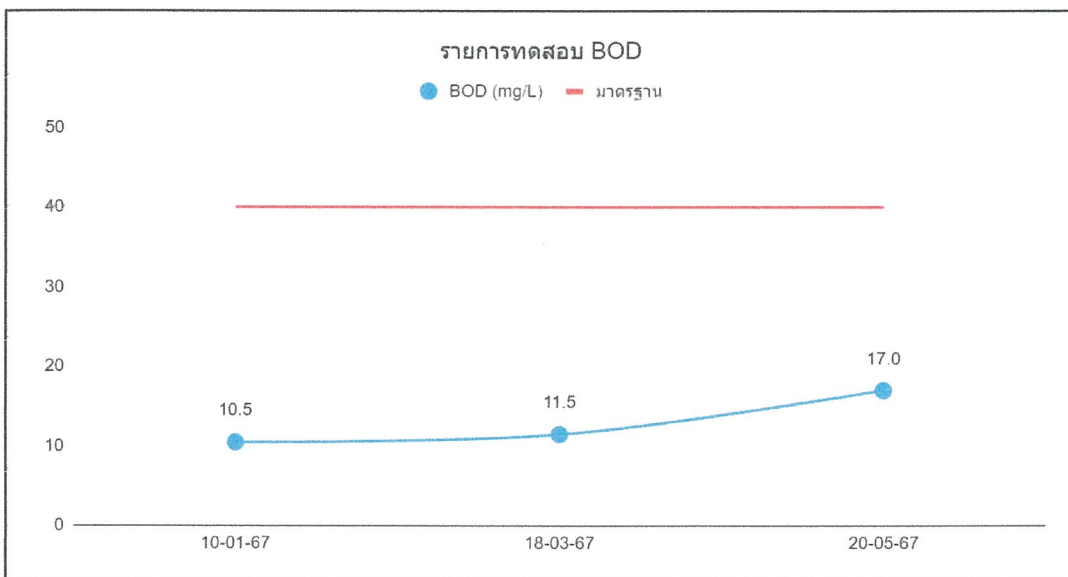
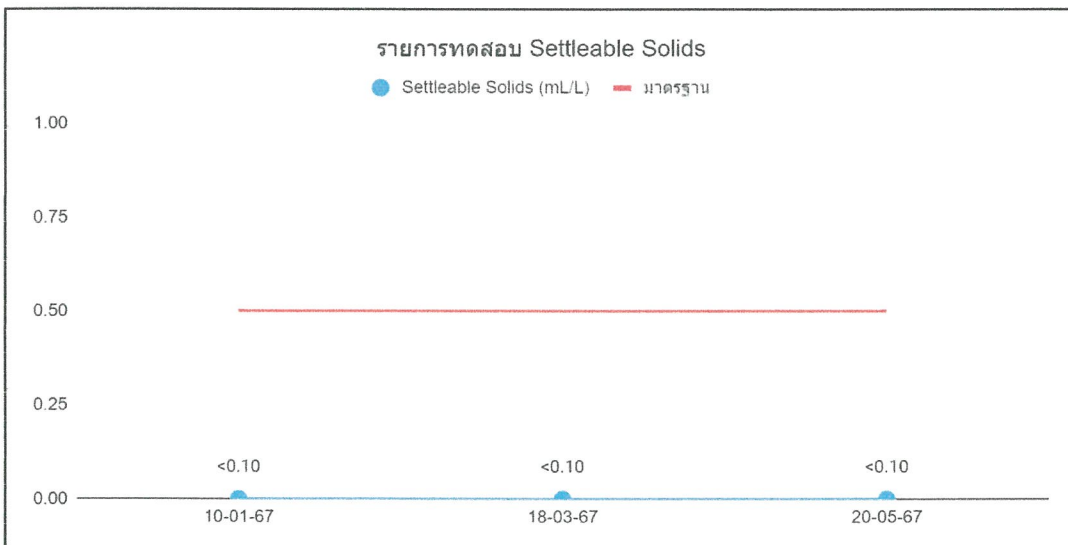
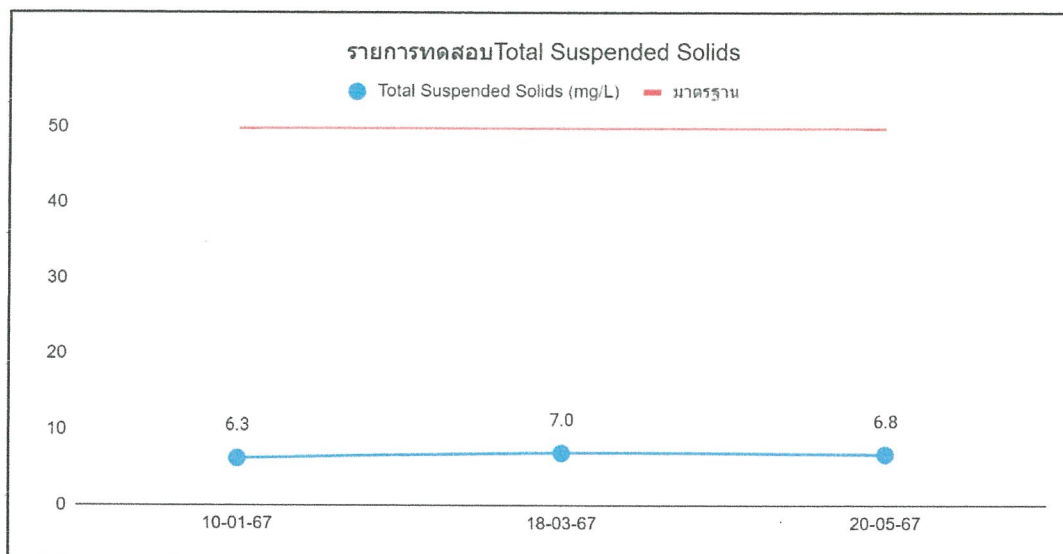
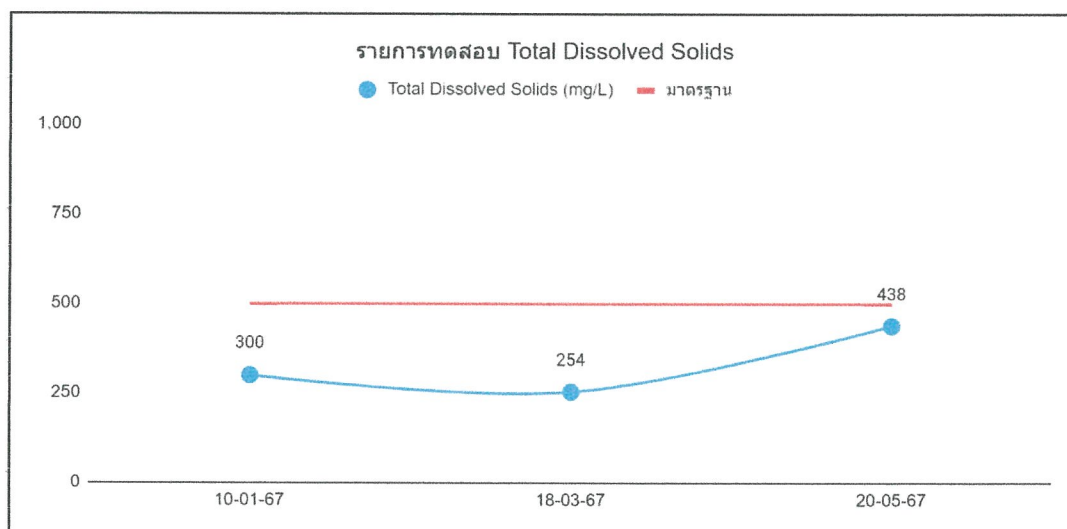
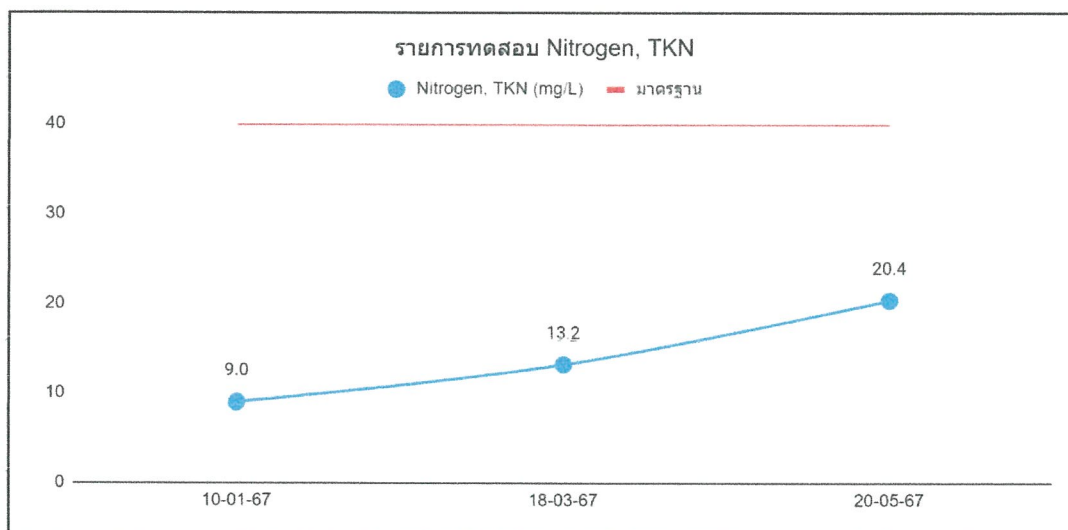
กราฟแสดงค่าตรวจวิเคราะห์คุณภาพน้ำออกระบบบำบัด เฟส 2 (x29)

ตารางที่ 3.2 ผลการตรวจวิเคราะห์คุณภาพน้ำออกระบบบำบัดเฟส 2 (X29)

คุณภาพน้ำเสียที่ผ่านการบำบัด เฟซ 2 (X29) พบว่า ในเดือนมกราคม มีนาคม และ พฤษภาคม มีค่าความเป็นกรด-เบส (pH) ค่าบีโอดี (BOD) ค่าการจมตัวของตะกอน (Settleable Solids) ค่าสารแขวนลอยทั้งหมด (Total Suspended Solids) ค่าปริมาณของของแข็งละลายได้ (Total Dissolved Solids) ค่าไนโตรเจน ที่เคเอ็น (Nitrogen, TKN) ค่าซัลไฟด์ (Sulfide) มีค่าไขมัน (Fat, Oil & Grease) มีค่าอยู่ในเกณฑ์มาตรฐานที่กำหนด อ้างอิงตามเกณฑ์มาตรฐาน เรื่อง กำหนดมาตรฐานควบคุมการระบายน้ำทั้งจากอาคารบางประเภทและบางขนาด ลงวันที่ 7 พฤศจิกายน 2548 ประกาศในราชกิจจานุเบกษาเล่มที่ 122 ตอนที่ 125 ง วันที่ 29 ธันวาคม 2548 (อาคารประเภท ค) ตามประกาศกระทรวงทรัพยากรธรรมชาติและสิ่งแวดล้อม

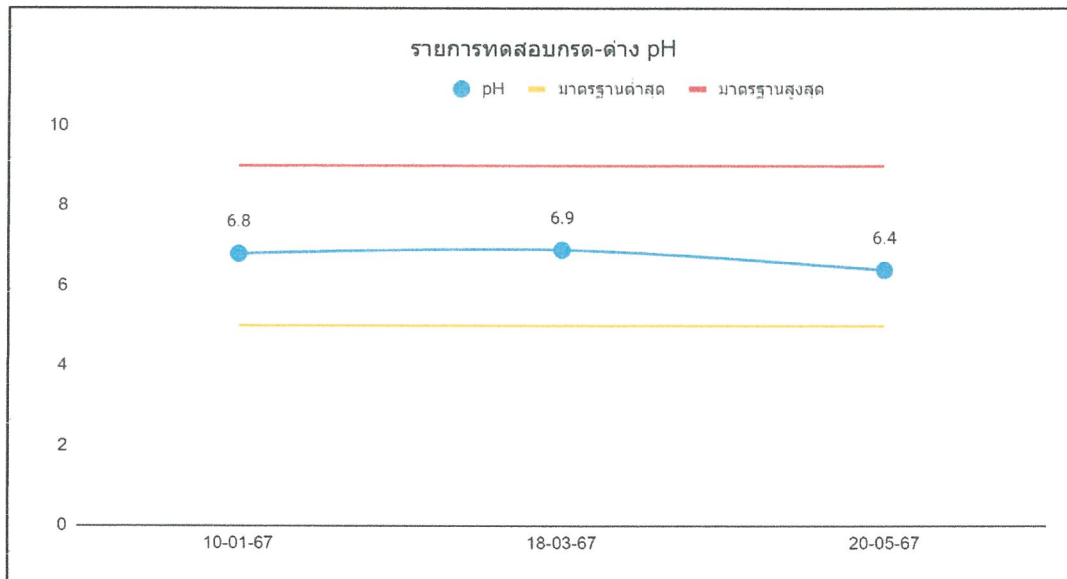
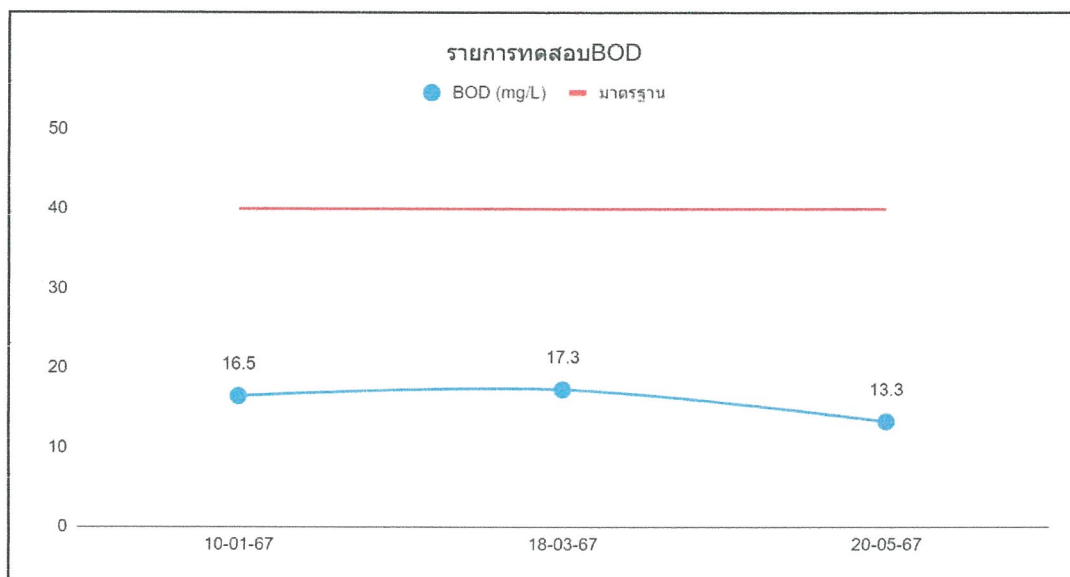
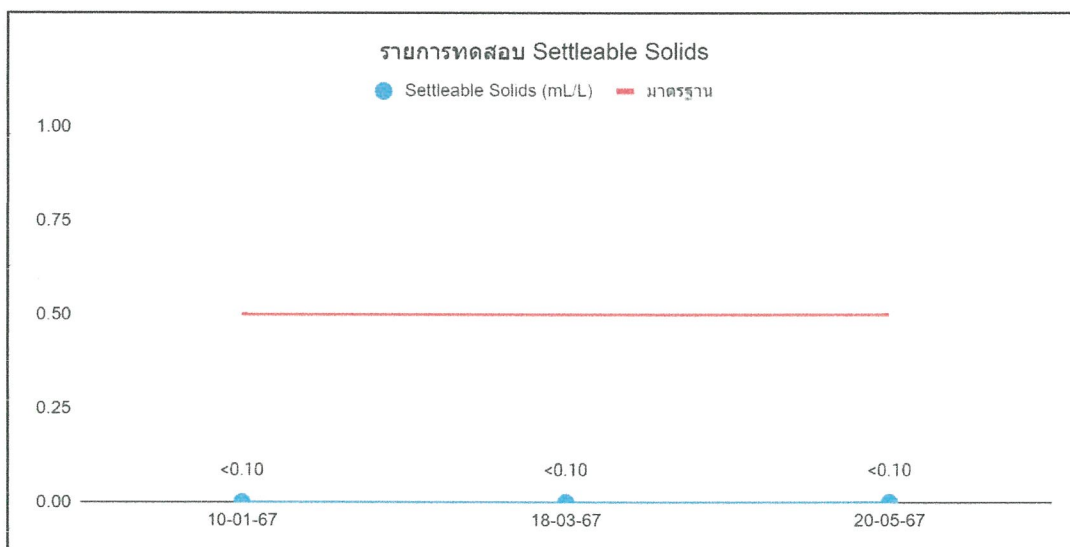
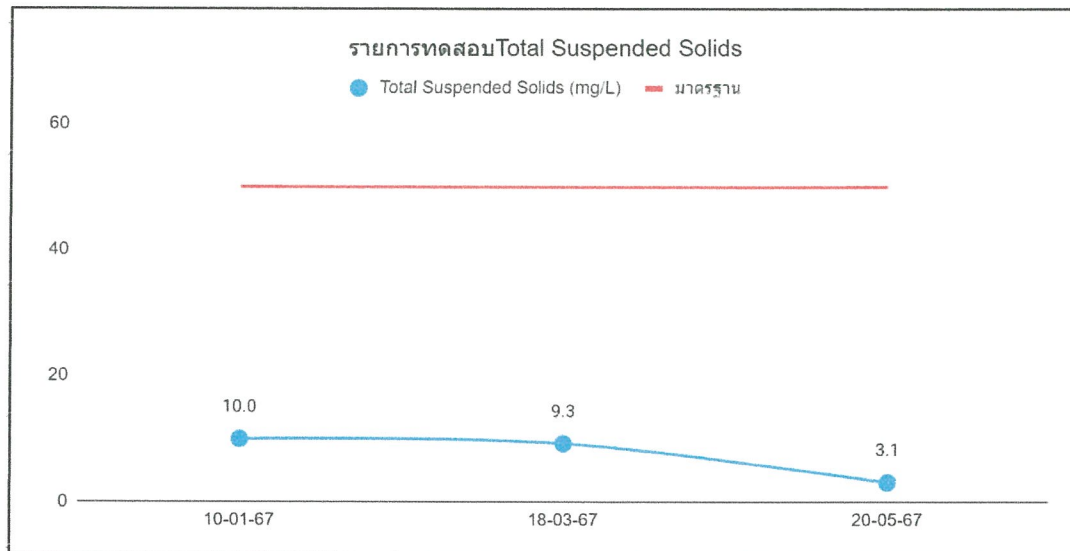
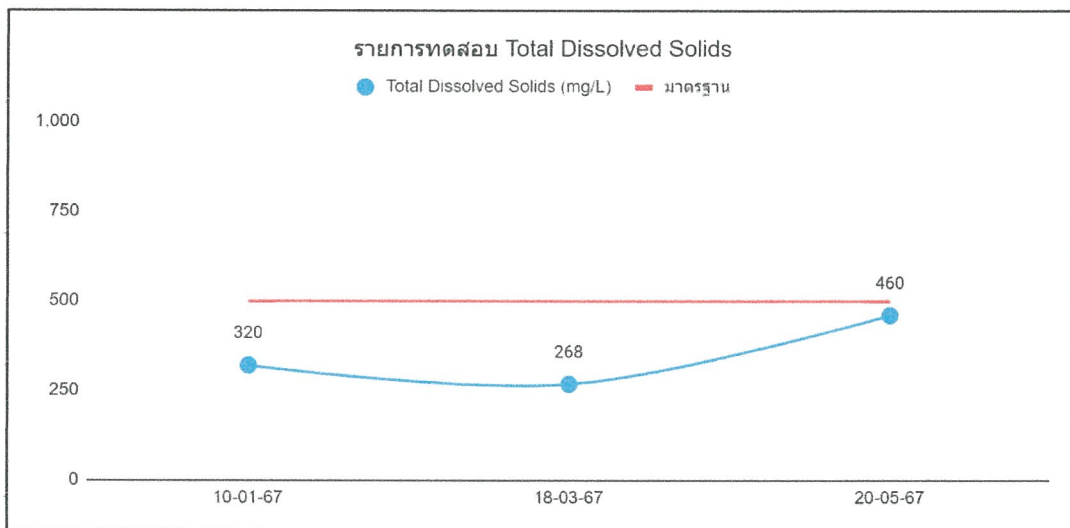
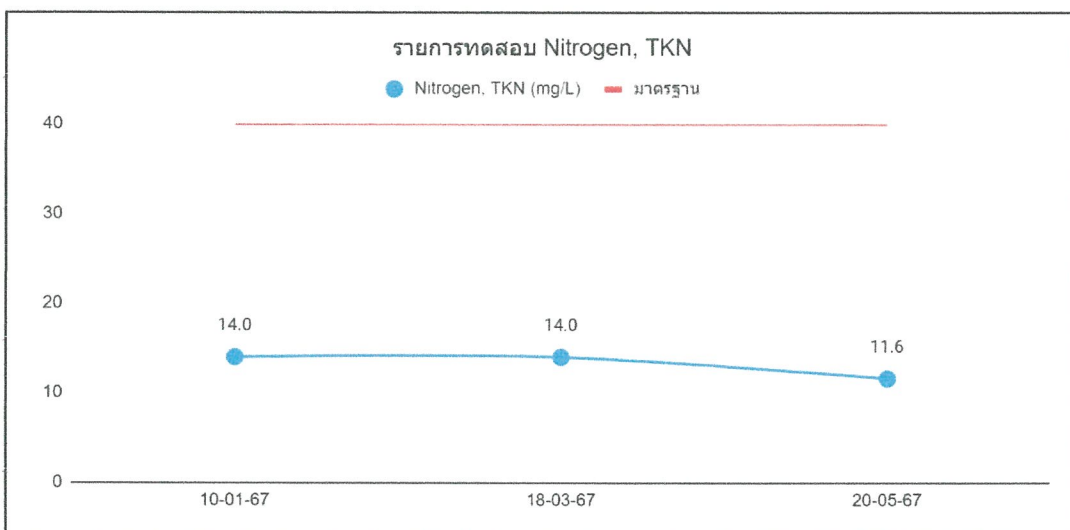
กราฟแสดงค่าตรวจวิเคราะห์คุณภาพน้ำออกระบบบำบัด เฟส 4 (Habita)

ตารางที่ 3.3 ผลการตรวจวิเคราะห์คุณภาพน้ำออกระบบบำบัดเฟส 4 (Habita)

คุณภาพน้ำเสียที่ผ่านการบำบัด เฟซ 4 (Habita) พบว่า ในเดือนมกราคม มีนาคม และ พฤษภาคม มีค่าความเป็นกรด-เบส (pH) ค่าบีโอดี (BOD) ค่าการจมตัวของตะกอน (Settleable Solids) ค่าสารแขวนลอยทั้งหมด (Total Suspended Solids) ค่าปริมาณของของแข็งละลายได้ (Total Dissolved Solids) ค่าไนโตรเจน ที่เคเอ็น (Nitrogen, TKN) ค่าซัลไฟด์ (Sulfide) มีค่าไขมัน (Fat, Oil & Grease) มีค่าอยู่ในเกณฑ์มาตรฐานที่กำหนด อ้างอิงตามเกณฑ์มาตรฐาน เรื่อง กำหนดมาตรฐานควบคุมการระบายน้ำทั้งจากอาคารบางประเภทและบางขนาด ลงวันที่ 7 พฤศจิกายน 2548 ประกาศในราชกิจจานุเบกษาเล่มที่ 122 ตอนที่ 125 ง วันที่ 29 ธันวาคม 2548 (อาคารประเภท ค) ตามประกาศกระทรวงทรัพยากรธรรมชาติและสิ่งแวดล้อม และ ค่าแบคทีเรียกลุ่มโคลิฟอร์มทั้งหมด (Total Coliform Bacteria) มีค่าอยู่ในเกณฑ์มาตรฐานที่กำหนด ซึ่งกำหนดไว้ไม่เกินกว่า 5,000 เอ็ม พี เอ็น./100 มิลลิลิตร อ้างอิงตามเกณฑ์มาตรฐาน ของพระราชบัญญัติส่งเสริมและรักษาคุณภาพสิ่งแวดล้อมแห่งชาติ
