รายงานผลการปฏิบัติตาม  
มาตรการป้องกันและแก้ไขผลกระทบสิ่งแวดล้อม  
และมาตรการติดตามตรวจสอบคุณภาพสิ่งแวดล้อม  
ระยะดำเนินการ

โรงแรม เดอะ ลูน่า เรสซิเดนซ์  
เจ้าของ : บริษัท รวมศิลป์ 979 จำกัด  
บริหารงานโดย : บริษัท วายูคูท (ไทยแลนด์) จำกัด  
ประจำเดือนมกราคม - มิถุนายน พ.ศ. 2567

**รายงานผลการปฏิบัติตามมาตรการป้องกันและแก้ไขผลกระทบสิ่งแวดล้อม  
และมาตรการติดตามตรวจสอบผลกระทบสิ่งแวดล้อม**

**โรงแรม เดอะ ลูน่า เรสซิเดนซ์**

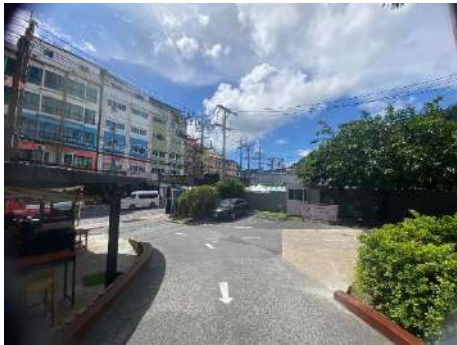
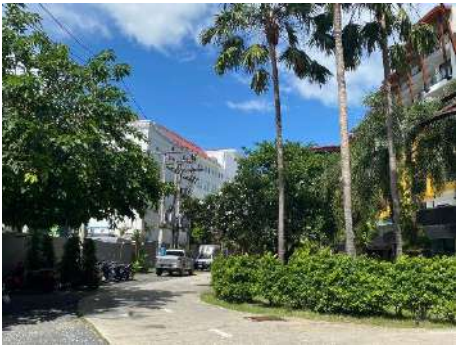
| องค์ประกอบทางสิ่งแวดล้อม<br>และคุณค่าต่าง | มาตรการป้องกันและแก้ไขผลกระทบ<br>สิ่งแวดล้อม | การปฏิบัติตามมาตรการ | ปัญหาและอุปสรรค |
|---|---|---|---|
| | <p>(2) จัดพื้นที่สีเขียวโดยรอบพื้นที่โครงการ รวมทั้งดูแลรักษาและเพิ่มพื้นที่สีเขียวบริเวณพื้นที่ว่างเพื่อช่วยลดซับมลสารที่เกิดจากยานพาหนะที่เข้ามาในพื้นที่โครงการ</p> | <p>ปฏิบัติตามมาตรการ โครงการจัดให้มีพื้นที่สีเขียวในบริเวณพื้นที่โครงการ เพื่อช่วยลดซับมลสารที่เกิดจากยานพาหนะที่เข้ามาในพื้นที่โครงการ</p> | ไม่มีปัญหาและอุปสรรค |

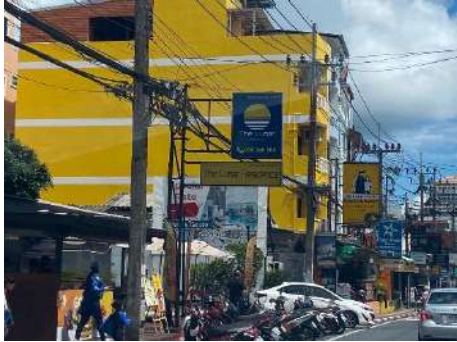
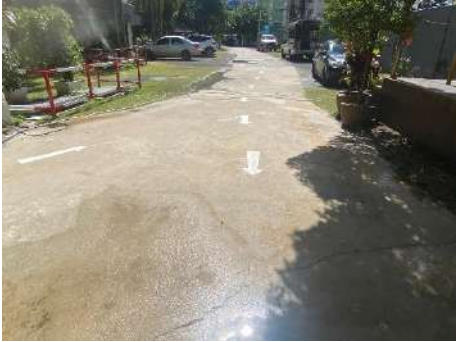
| องค์ประกอบทางสิ่งแวดล้อม<br>และคุณค่าต่าง | มาตรการป้องกันและแก้ไขผลกระทบ<br>สิ่งแวดล้อม | การปฏิบัติตามมาตรการ | ปัญหาและอุปสรรค |
|---|---|---|---|
| 3.2 การคมนาคมขนส่ง | <p>(1) ติดตั้งป้ายโครงการ และแสดงทิศทางบริเวณ<br/>เข้า-ออกโครงการ ที่สามารถมองเห็นได้ชัดเจน และ<br/>ในระยะทางที่จะชะลอรถได้ทันก่อนเข้าสู่โครงการได้<br/>อย่างปลอดภัย</p> | <p>ปฏิบัติตามมาตรการ ติดตั้งป้ายโครงการ และลูกศร<br/>แสดงทิศทางบริเวณเข้า-ออกโครงการ ที่สามารถ<br/>มองเห็นได้ชัดเจน และในระยะทางที่จะชะลอรถได้<br/>ทันก่อนเข้าสู่โครงการได้อย่างปลอดภัย</p> | ไม่มีปัญหาและอุปสรรค |

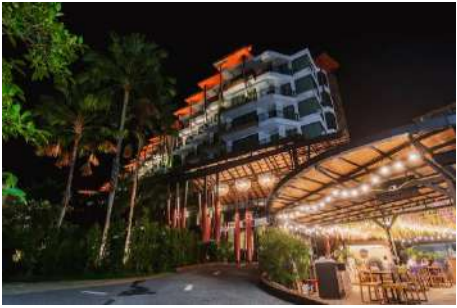
| องค์ประกอบทางสิ่งแวดล้อมและคุณค่าต่าง | มาตรการป้องกันและแก้ไขผลกระทบสิ่งแวดล้อม | การปฏิบัติตามมาตรการ | ปัญหาและอุปสรรค |
|---|---|---|---|
| | (3) จัดให้มีระบบไฟฟ้าส่องสว่าง บริเวณทางเข้า-ออก โครงการ และทางจราจรให้เพียงพอ | <p>ปฏิบัติตามมาตรการ บริเวณทางเข้า-ออก โครงการ และทางจราจร มีระบบไฟฟ้าส่องสว่างอย่างเพียงพอ</p> | ไม่มีปัญหาและอุปสรรค |

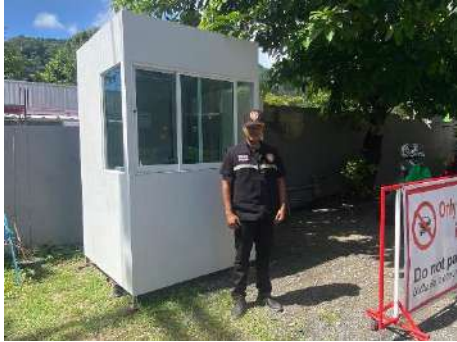
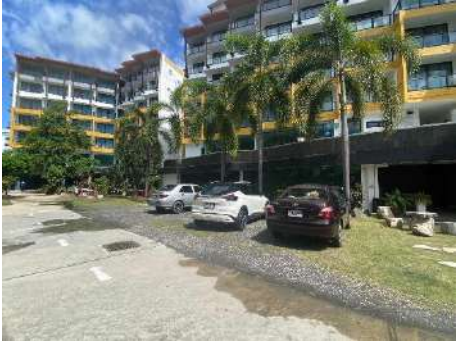
| องค์ประกอบทางสิ่งแวดล้อมและคุณค่าต่าง | มาตรการป้องกันและแก้ไขผลกระทบสิ่งแวดล้อม | การปฏิบัติตามมาตรการ | ปัญหาและอุปสรรค |
|---|---|---|---|
| | (4) โครงการจัดให้มีที่จอดรถยนต์ จำนวน 17 คัน ซึ่งเป็นไปตามกฎกระทรวง ฉบับที่ 7 (พ.ศ.2517) และฉบับที่ 64 (พ.ศ.2555) และเพียงพอต่อผู้พักอาศัยและการใช้บริการต่างๆ เพื่อเป็นการป้องกันไม่ให้เกิด | <p>ปฏิบัติตามมาตรการ โครงการจัดให้มีพื้นที่จอดรถ จำนวน 17 คัน ซึ่งเพียงพอต่อผู้ใช้บริการในโครงการ</p> | ไม่มีปัญหาและอุปสรรค |

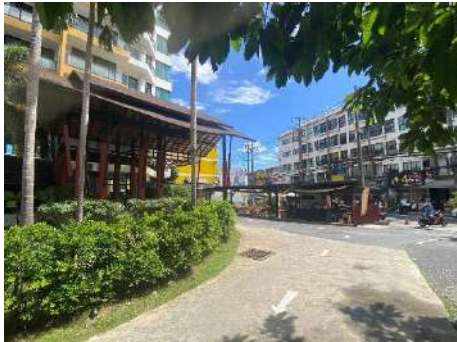
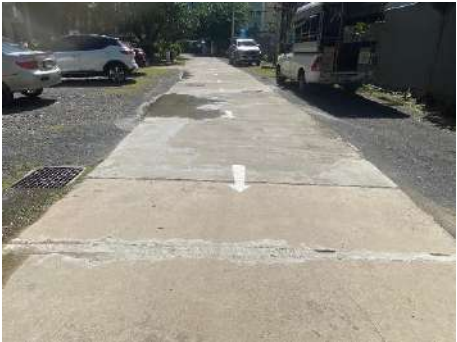
| องค์ประกอบทางสิ่งแวดล้อม<br>และคุณค่าต่าง | มาตรการป้องกันและแก้ไขผลกระทบ<br>สิ่งแวดล้อม | การปฏิบัติตามมาตรการ | ปัญหาและอุปสรรค |
|---|---|---|---|
| | <p>(5) ห้ามจอดรถทุกชนิดบริเวณทางเข้า-ออกโครงการบนถนนสาธารณะ และบริเวณไหล่ทางหน้าโครงการ</p> | <p>ปฏิบัติตามมาตรการ เจ้าหน้าที่ รปภ. ของโครงการจะคอยดูแลไม่ให้จอดรถทุกชนิดบริเวณทางเข้า-ออกโครงการบนถนนสาธารณะ และบริเวณไหล่ทางหน้าโครงการ</p> | <p>ไม่มีปัญหาและอุปสรรค</p> |

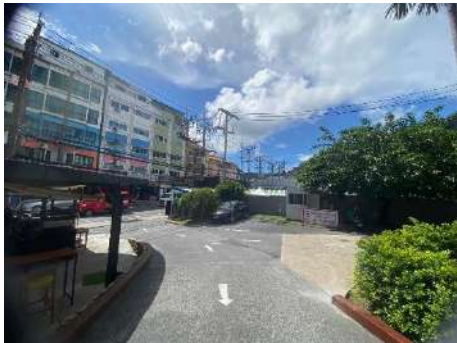
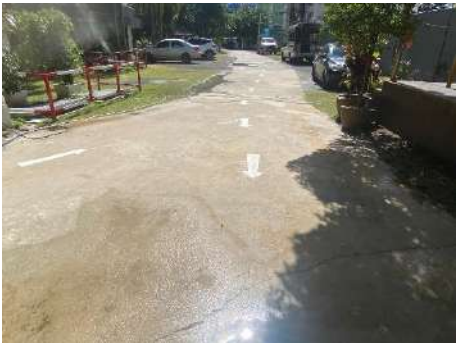
| องค์ประกอบทางสิ่งแวดล้อม<br>และคุณค่าต่าง | มาตรการป้องกันและแก้ไขผลกระทบ<br>สิ่งแวดล้อม | การปฏิบัติตามมาตรการ | ปัญหาและอุปสรรค |
|---|---|---|---|
| | <p>(6) จัดให้มีระบบการจราจรที่ปลอดภัย โดยติดตั้งป้ายแสดงทิศทางเดินรถเข้า-ออกภายในพื้นที่โครงการ</p> | <p>ปฏิบัติตามมาตรการ โครงการมีระบบการจราจรที่ปลอดภัย โดยติดตั้งป้ายแสดงทิศทางเดินรถเข้า-ออกภายในพื้นที่โครงการ</p> | ไม่มีปัญหาและอุปสรรค |

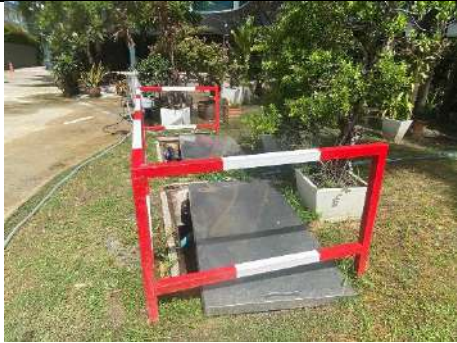
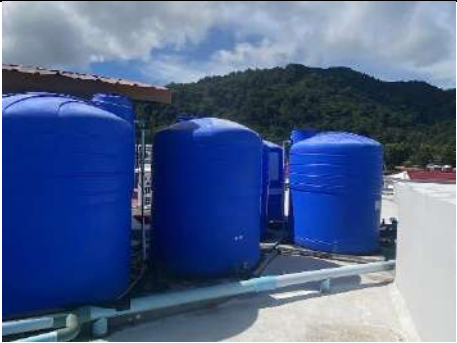
| องค์ประกอบทางสิ่งแวดล้อม<br>และคุณค่าต่าง | มาตรการป้องกันและแก้ไขผลกระทบ<br>สิ่งแวดล้อม | การปฏิบัติตามมาตรการ | ปัญหาและอุปสรรค |
|---|---|---|---|
| 3.3 การใช้น้ำ | <p>(1) ถังเก็บน้ำสำรองที่รวมปริมาตรน้ำที่กักเก็บไว้ในโครงการทั้งหมด 108 ลูกบาศก์เมตร โครงการสามารถสำรองน้ำไว้ใช้ได้มากกว่า 2 วัน</p> | <p>ปฏิบัติตามมาตรการ โครงการมีถังเก็บน้ำสำรองทั้งหมด 98 ลูกบาศก์เมตร ดังนี้ ถังเก็บน้ำดิบ 20 ลูกบาศก์เมตร ถังเก็บน้ำผ่านกรอง 60 ลูกบาศก์เมตร และถังเก็บน้ำบนตาดฟ้า 3 ลูกบาศก์เมตร จำนวน 6 ถัง ซึ่งเมตร โครงการสามารถสำรองน้ำไว้ใช้ได้มากกว่า 2 วัน</p> | ไม่มีปัญหาและอุปสรรค |

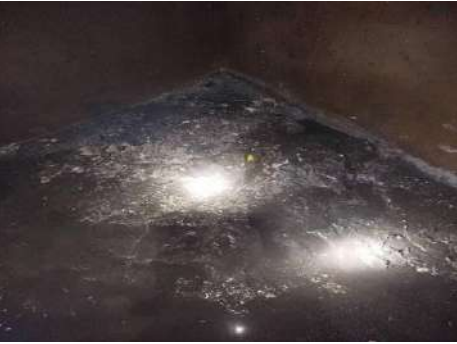
| องค์ประกอบทางสิ่งแวดล้อม<br>และคุณค่าต่าง | มาตรการป้องกันและแก้ไขผลกระทบ<br>สิ่งแวดล้อม | การปฏิบัติตามมาตรการ | ปัญหาและอุปสรรค |
|---|---|---|---|
| | <p>(2) จัดให้มีการทาเคลือบผิวโครงสร้างด้วยไฮโดรซีล เพื่อป้องกันการรั่วซึมและการกัดกร่อนของผิววัสดุ ส่วนการป้องกันการปนเปื้อนที่เกิดจากถังเก็บน้ำประปา โครงการจะเลือกใช้ไฮโดร ซีล วัสดุกันซึม ชนิดโพลีเมอร์ซีเมนต์ (Cement Base) สามารถใช้ในงานฉาบหรือทาป้องกันการซึมในงานพื้นผิว โครงสร้างที่สัมผัสกับน้ำดื่ม (non-toxic) ปราศจากสารพิษ</p> | <p>ปฏิบัติตามมาตรการ ถังเก็บน้ำดิบและน้ำผ่านกรองมีการทาเคลือบผิวโครงสร้างด้วยไฮโดรซีล เพื่อป้องกันการรั่วซึมและการกัดกร่อนของผิววัสดุ</p> | ไม่มีปัญหาและอุปสรรค |

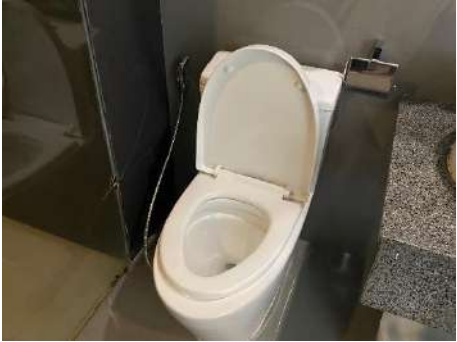
| องค์ประกอบทางสิ่งแวดล้อม<br>และคุณค่าต่าง | มาตรการป้องกันและแก้ไขผลกระทบ<br>สิ่งแวดล้อม | การปฏิบัติตามมาตรการ | ปัญหาและอุปสรรค |
|---|---|---|---|
| | (4) รณรงค์ให้ร่วมกันประหยัดน้ำ และเลือกใช้<br>สุขภัณฑ์ประหยัดน้ำ | <p>ปฏิบัติตามมาตรการ โครงการรณรงค์ให้ร่วมกัน<br/>ประหยัดน้ำในส่วนขอพนักงาน และเลือกใช้สุขภัณฑ์<br/>ประหยัดน้ำ</p> | ไม่มีปัญหาและอุปสรรค |

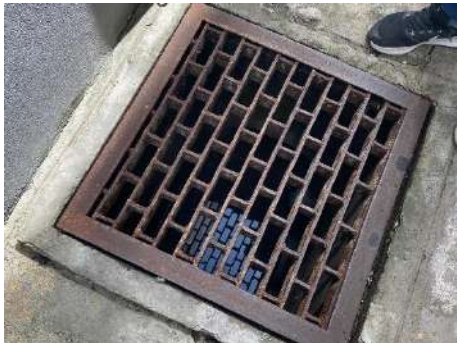
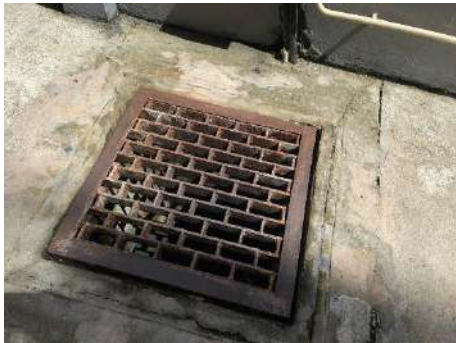
| องค์ประกอบทางสิ่งแวดล้อม<br>และคุณค่าต่าง | มาตรการป้องกันและแก้ไขผลกระทบ<br>สิ่งแวดล้อม | การปฏิบัติตามมาตรการ | ปัญหาและอุปสรรค |
|---|---|---|---|
| | <p>(4) ออกแบบให้มีบ่อพักน้ำ และติดตั้งตะแกรงดักมูลฝอย บริเวณจุดระบายน้ำออกจากท่อระบายน้ำของโครงการ</p> | <p>ปฏิบัติตามมาตรการ บ่อพักน้ำ และติดตั้งตะแกรงดักมูลฝอย บริเวณจุดระบายน้ำออกจากท่อระบายน้ำของโครงการ</p> | ไม่มีปัญหาและอุปสรรค |

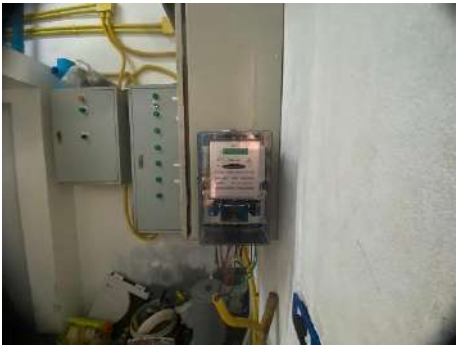
| องค์ประกอบทางสิ่งแวดล้อม<br>และคุณค่าต่าง | มาตรการป้องกันและแก้ไขผลกระทบ<br>สิ่งแวดล้อม | การปฏิบัติตามมาตรการ | ปัญหาและอุปสรรค |
|---|---|---|---|
| | (3) ติดตั้งมิเตอร์ระบบบำบัดน้ำเสียแยกจากระบบไฟฟ้าส่วนอื่น เพื่อตรวจสอบและควบคุมให้มีการเดินระบบบำบัดน้ำเสียตลอดเวลา | ปฏิบัติตามมาตรการ โครงการติดตั้งมิเตอร์ระบบบำบัดน้ำเสียแยกจากระบบไฟฟ้าส่วนอื่น เพื่อตรวจสอบและควบคุมให้มีการเดินระบบบำบัดน้ำเสียตลอดเวลา<br> | ไม่มีปัญหาและอุปสรรค |

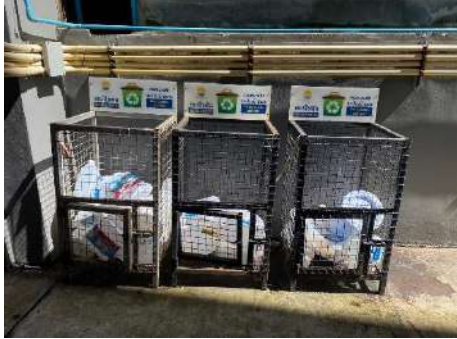
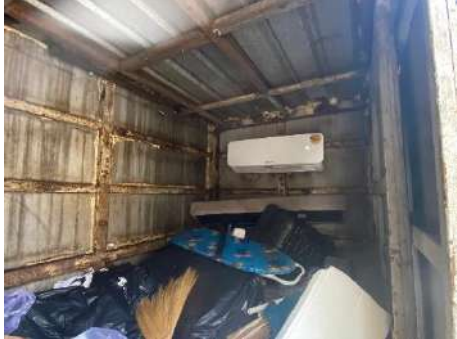
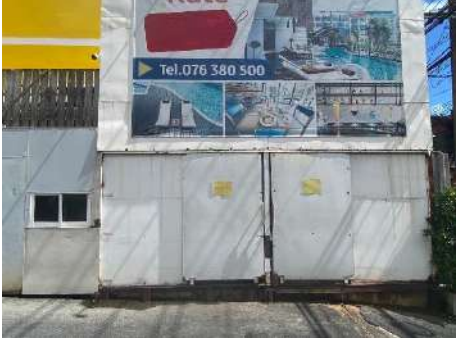
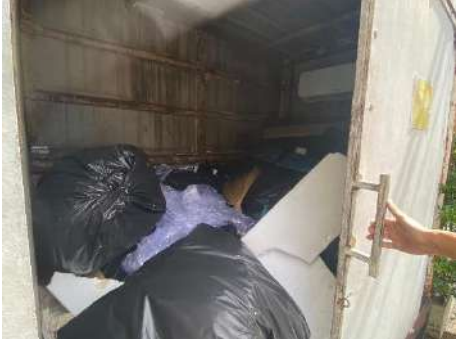
| องค์ประกอบทางสิ่งแวดล้อม<br>และคุณค่าต่าง | มาตรการป้องกันและแก้ไขผลกระทบ<br>สิ่งแวดล้อม | การปฏิบัติตามมาตรการ | ปัญหาและอุปสรรค |
|---|---|---|---|
| | <p>(3) กวดขันให้พนักงานทำความสะอาดประจำ<br/>โครงการรวบรวมขยะมูลฝอยภายในห้องพัก อย่าง<br/>น้อยวันละ 1 ครั้ง บรรจูลงในถุงขยะพร้อมมัดปากถุง<br/>ให้เรียบร้อย ก่อนนำไปรวบรวมไว้ที่ที่พักขยะรวม<br/>ของโครงการ</p> | <p>ปฏิบัติตามมาตรการ โครงการมีพนักงานทำความสะอาด<br/>ประจำโครงการรวบรวมขยะมูลฝอยภายใน<br/>ห้องพัก บรรจูลงในถุงขยะพร้อมมัดปากถุงให้<br/>เรียบร้อย ก่อนนำไปรวบรวมไว้ที่ที่พักขยะรวมของ<br/>โครงการ</p> | ไม่มีปัญหาและอุปสรรค |

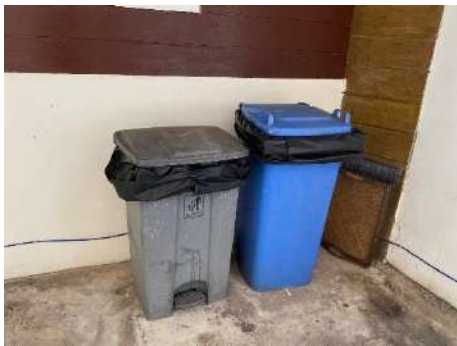
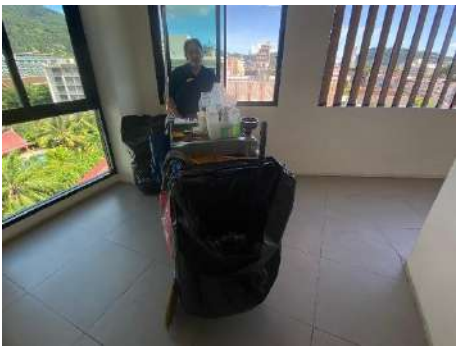
| องค์ประกอบทางสิ่งแวดล้อม<br>และคุณค่าต่าง | มาตรการป้องกันและแก้ไขผลกระทบ<br>สิ่งแวดล้อม | การปฏิบัติตามมาตรการ | ปัญหาและอุปสรรค |
|---|---|---|---|
| | (5) การเก็บแยกขยะเปียก-ขยะแห้งให้กระทำตรงแหล่งเก็บขยะ ไม่ควรให้เก็บรวบรวมและนำมาแยกภายหลัง<br> | ปฏิบัติตามมาตรการ การเก็บแยกขยะเปียก-ขยะแห้งจะกระทำตรงแหล่งเก็บขยะ ไม่เก็บรวบรวมและนำมาแยกภายหลัง<br> | ไม่มีปัญหาและอุปสรรค |

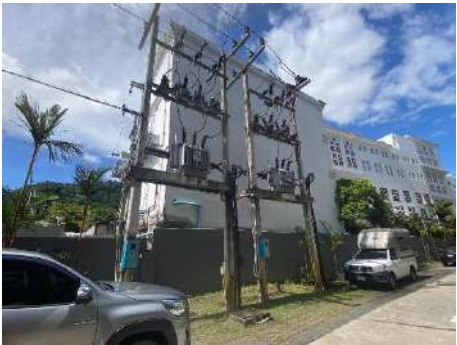
| องค์ประกอบทางสิ่งแวดล้อม<br>และคุณค่าต่าง | มาตรการป้องกันและแก้ไขผลกระทบ<br>สิ่งแวดล้อม | การปฏิบัติตามมาตรการ | ปัญหาและอุปสรรค |
|---|---|---|---|
| 3.7 ไฟฟ้า | (1) ติดตั้งหม้อแปลงไฟฟ้าชนิดน้ำมัน (Oil Immerse Type Transformers) ขนาด 500kVA จำนวน 1 ชุด เพื่อลดแรงดันต่ำเข้าสู่แผงจ่ายไฟฟ้าหลักของแต่ละอาคาร | ปฏิบัติตามมาตรการ โครงการติดตั้งหม้อแปลงไฟฟ้าชนิดน้ำมัน (Oil Immerse Type Transformers) ขนาด 500kVA จำนวน 1 ชุด เพื่อลดแรงดันต่ำเข้าสู่แผงจ่ายไฟฟ้าหลักของแต่ละอาคาร<br> | ไม่มีปัญหาและอุปสรรค |

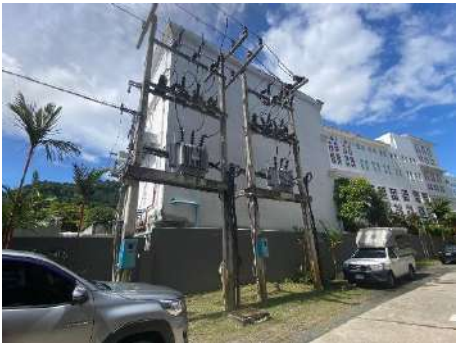
| องค์ประกอบทางสิ่งแวดล้อม<br>และคุณค่าต่าง | มาตรการป้องกันและแก้ไขผลกระทบ<br>สิ่งแวดล้อม | การปฏิบัติตามมาตรการ | ปัญหาและอุปสรรค |
|---|---|---|---|
| | (5) หม้อแปลงต้องอยู่ในสถานที่ซึ่งบุคคลที่มีหน้าที่<br>เกี่ยวข้องเข้าถึงได้โดยสะดวก เพื่อทำการตรวจและ<br>บำรุงรักษาให้อยู่ในสภาพดีอยู่เสมอ และต้องจัดให้มี<br>การระบายอากาศอย่างเพียงพอกับการใช้งาน | ปฏิบัติตามมาตรการ หม้อแปลงของโครงการอยู่ใน<br>สถานที่ซึ่งบุคคลที่มีหน้าที่เกี่ยวข้องเข้าถึงได้<br>โดยสะดวก<br> | ไม่มีปัญหาและอุปสรรค |

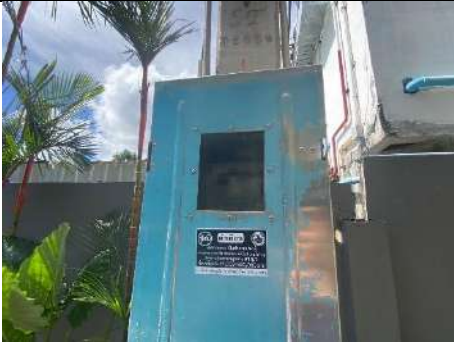
| องค์ประกอบทางสิ่งแวดล้อม<br>และคุณค่าต่าง | มาตรการป้องกันและแก้ไขผลกระทบ<br>สิ่งแวดล้อม | การปฏิบัติตามมาตรการ | ปัญหาและอุปสรรค |
|---|---|---|---|
| | (6) ต้องมีแผ่นป้ายหรือสัญลักษณ์เตือนให้ระวัง<br>อันตรายจากไฟฟ้าแรงสูงติดตั้งไว้ในบริเวณที่เห็นได้<br>ชัดเจน | ปฏิบัติตามมาตรการ โครงการจัดแผ่นป้ายหรือ<br>สัญลักษณ์เตือนให้ระวังอันตรายจากไฟฟ้าแรงสูง<br>ติดตั้งไว้ในบริเวณที่เห็นได้ชัดเจน | ไม่มีปัญหาและอุปสรรค |

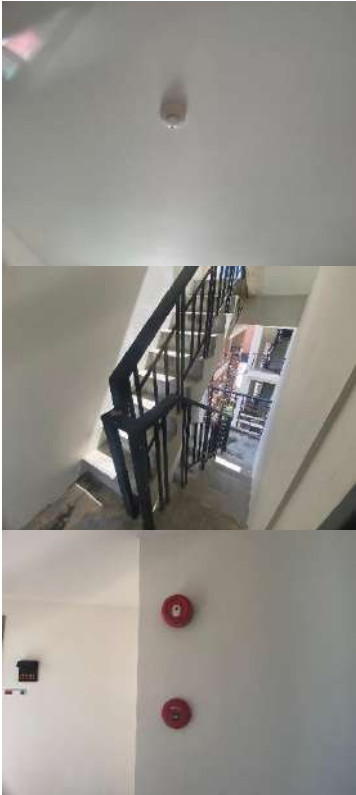
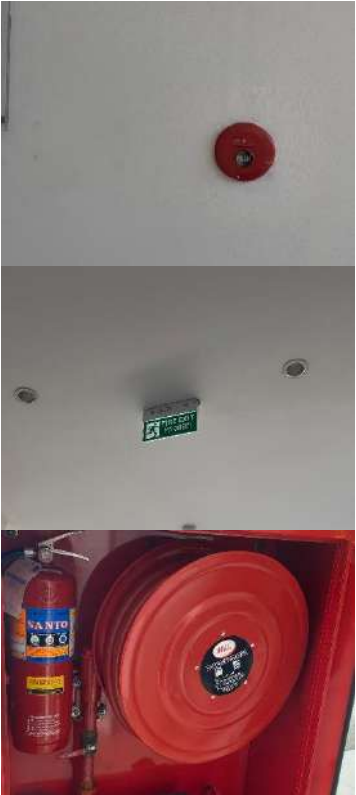
| องค์ประกอบทางสิ่งแวดล้อม<br>และคุณค่าต่าง | มาตรการป้องกันและแก้ไขผลกระทบ<br>สิ่งแวดล้อม | การปฏิบัติตามมาตรการ | ปัญหาและอุปสรรค |
|---|---|---|---|
| <b>3.8 การป้องกันอัคคีภัย</b> | (1) จัดให้มีระบบป้องกันและแจ้งเตือนอัคคีภัยของ<br>โครงการให้เป็นไปตามข้อกำหนดของกฎกระทรวง<br>ฉบับที่ 39 (พ.ศ.2537) ฉบับที่ 47 (พ.ศ.2540) และ | ปฏิบัติตามมาตรการ โครงการจัดให้มีระบบป้องกัน<br>และแจ้งเตือนอัคคีภัยของโครงการให้เป็นไปตาม<br>ข้อกำหนดของกฎกระทรวงฉบับที่ 39 (พ.ศ.2537)<br>ฉบับที่ 47 (พ.ศ.2540) และฉบับที่ 55 (พ.ศ.2543) | ไม่มีปัญหาและอุปสรรค |

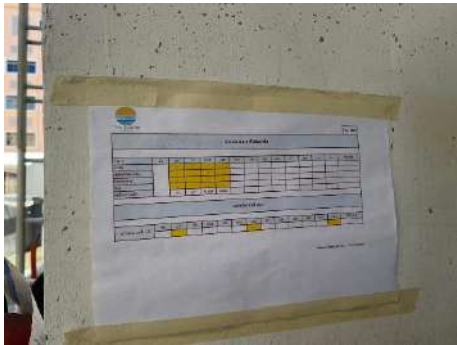
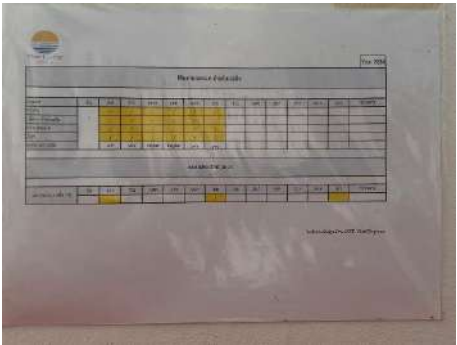
| องค์ประกอบทางสิ่งแวดล้อม<br>และคุณค่าต่าง | มาตรการป้องกันและแก้ไขผลกระทบ<br>สิ่งแวดล้อม | การปฏิบัติตามมาตรการ | ปัญหาและอุปสรรค |
|---|---|---|---|
| | <p>(2) ตรวจสอบความพร้อมและประสิทธิภาพการทำงานของระบบป้องกันและระงับอัคคีภัยเป็นประจำทุก 6 เดือน หรือตามข้อกำหนดอายุการใช้งานของผลิตภัณฑ์/อุปกรณ์นั้น</p> | <p>ปฏิบัติตามมาตรการ แผนวิศวกรรมตรวจสอบความพร้อมและประสิทธิภาพการทำงานของระบบป้องกันและระงับอัคคีภัยเป็นประจำ</p> | ไม่มีปัญหาและอุปสรรค |

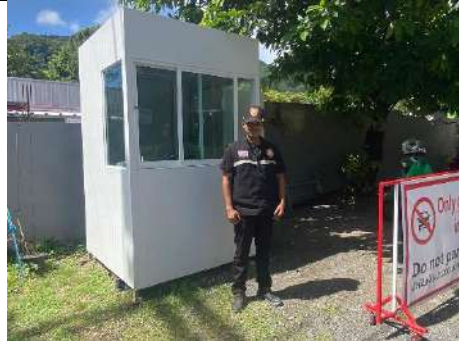
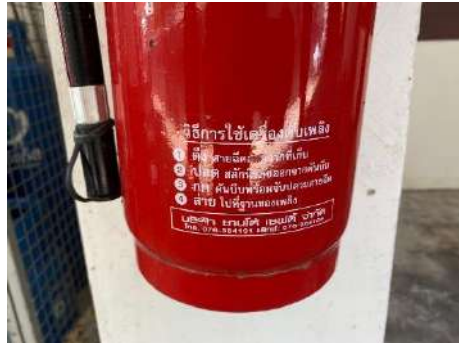
| องค์ประกอบทางสิ่งแวดล้อม<br>และคุณค่าต่าง | มาตรการป้องกันและแก้ไขผลกระทบ<br>สิ่งแวดล้อม | การปฏิบัติตามมาตรการ | ปัญหาและอุปสรรค |
|---|---|---|---|
| | (6) ติดป้ายแสดงวิธีการใช้อุปกรณ์ดับเพลิงอย่าง<br>ชัดเจนที่จุดติดตั้งทุกจุด | ปฏิบัติตามมาตรการ โครงการติดป้ายแสดงวิธีการใช้<br>อุปกรณ์ดับเพลิงอย่างชัดเจนที่จุดติดตั้งทุกจุด<br> | ไม่มีปัญหาและอุปสรรค |

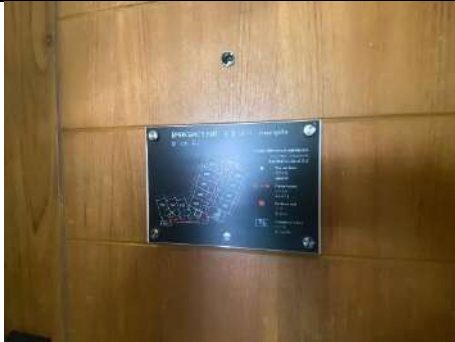
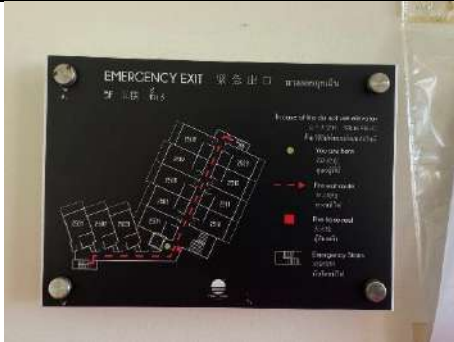
| องค์ประกอบทางสิ่งแวดล้อม<br>และคุณค่าต่าง | มาตรการป้องกันและแก้ไขผลกระทบ<br>สิ่งแวดล้อม | การปฏิบัติตามมาตรการ | ปัญหาและอุปสรรค |
|---|---|---|---|
| | (7) จัดทำผังเส้นทางการอพยพหนีไฟ ไปยังจุดรวม<br>พลติดไว้บริเวณทางเดินในอาคาร | ปฏิบัติตามมาตรการ จัดทำผังเส้นทางการอพยพหนี<br>ไฟ ไปยังจุดรวมพลติดไว้บริเวณทางเดินในอาคาร<br>และหลังประตูห้องพักทุกห้อง | ไม่มีปัญหาและอุปสรรค |

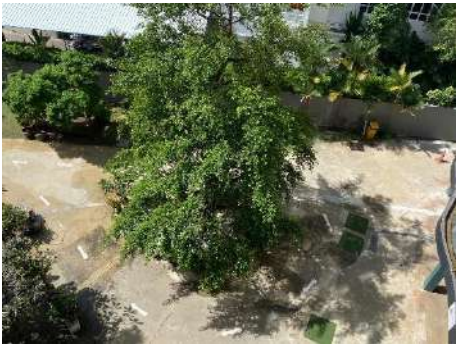
| องค์ประกอบทางสิ่งแวดล้อม<br>และคุณค่าต่าง | มาตรการป้องกันและแก้ไขผลกระทบ<br>สิ่งแวดล้อม | การปฏิบัติตามมาตรการ | ปัญหาและอุปสรรค |
|---|---|---|---|
| | (4) จัดให้มีไม้ยืนต้นภายในโครงการให้มากที่สุดเพื่อ<br>ลดความร้อนจากการระบายอากาศของ<br>เครื่องปรับอากาศ | ปฏิบัติตามมาตรการ โครงการมีต้นไม้ยืนต้น พื้นที่สี<br>เขียวภายในโครงการ<br> | ไม่มีปัญหาและอุปสรรค |

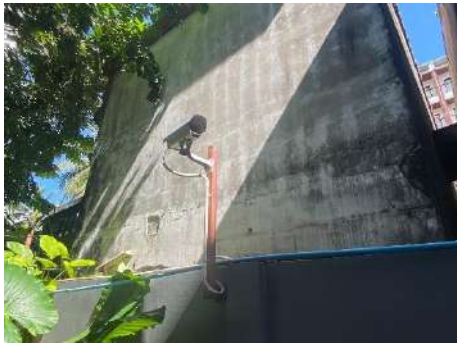
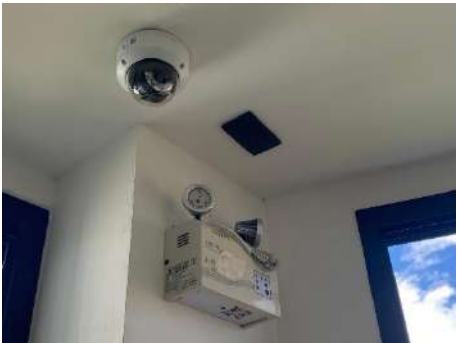
| องค์ประกอบทางสิ่งแวดล้อม<br>และคุณค่าต่าง | มาตรการป้องกันและแก้ไขผลกระทบ<br>สิ่งแวดล้อม | การปฏิบัติตามมาตรการ | ปัญหาและอุปสรรค |
|---|---|---|---|
| | (3) โครงการจัดให้มีระบบโทรทัศน์วงจรปิด (Closed Circuit Television System : CCTV)<br> | ปฏิบัติตามมาตรการ โครงการมีระบบโทรทัศน์รอบบริเวณพื้นที่โครงการ<br> | ไม่มีปัญหาและอุปสรรค |

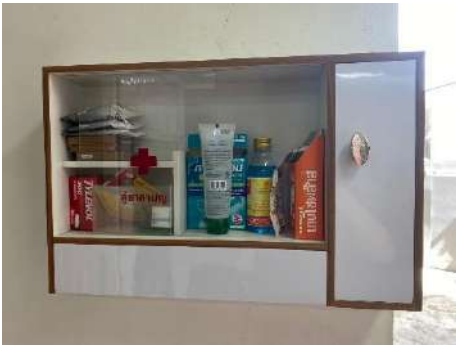
| องค์ประกอบทางสิ่งแวดล้อม<br>และคุณค่าต่าง | มาตรการป้องกันและแก้ไขผลกระทบ<br>สิ่งแวดล้อม | การปฏิบัติตามมาตรการ | ปัญหาและอุปสรรค |
|---|---|---|---|
| | (6) จัดเตรียมเครื่องมือปฐมพยาบาลเบื้องต้นพร้อมทั้งเตรียมพร้อมประสานงานกับโรงพยาบาลเพื่อนำผู้ได้รับบาดเจ็บส่งโรงพยาบาล หากเกิดอุบัติเหตุรุนแรง | ปฏิบัติตามมาตรการ โครงการจัดเตรียมเครื่องมือปฐมพยาบาลเบื้องต้นพร้อมทั้งเตรียมพร้อมประสานงานกับโรงพยาบาลเพื่อนำผู้ได้รับบาดเจ็บส่งโรงพยาบาล หากเกิดอุบัติเหตุรุนแรง<br> | |

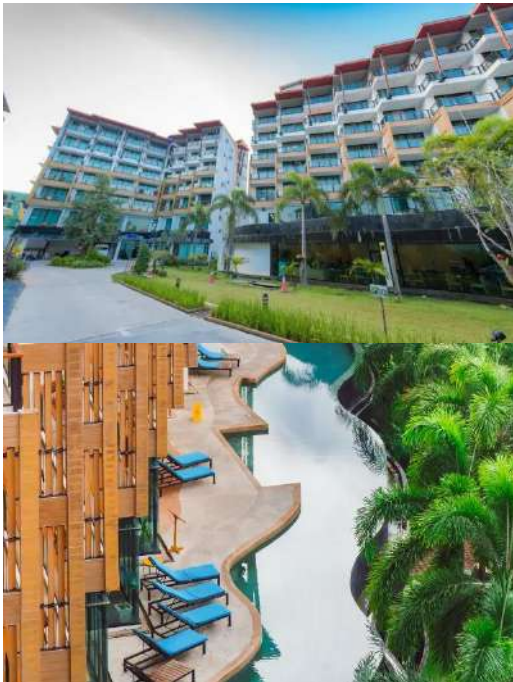
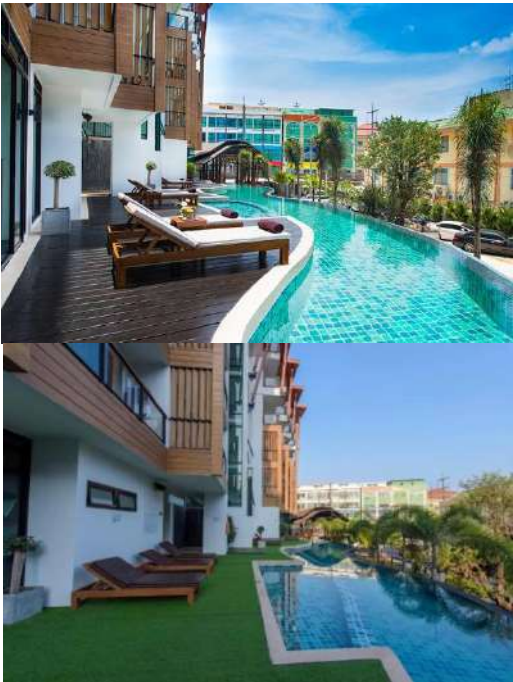
| องค์ประกอบทางสิ่งแวดล้อม<br>และคุณค่าต่าง | มาตรการป้องกันและแก้ไขผลกระทบ<br>สิ่งแวดล้อม | การปฏิบัติตามมาตรการ | ปัญหาและอุปสรรค |
|---|---|---|---|
| | (3) จัดให้มีเจ้าหน้าที่ดูแลรักษาพื้นที่สีเขียวให้มีสภาพน่าดูอยู่เสมอ เพื่อความสวยงามและความปลอดภัยของผู้พักอาศัย<br> | ปฏิบัติตามมาตรการ โครงการมีเจ้าหน้าที่ดูแลรักษาพื้นที่สีเขียวให้มีสภาพน่าดูอยู่เสมอ<br> | ไม่มีปัญหาและอุปสรรค |
