## ผลการติดตามตรวจสอบคุณภาพสิ่งแวดล้อม

#### ผลการติดตามตรวจสอบคุณภาพสิ่งแวดล้อมในระยะดำเนินการ

โครงการ อังคมนตรี รีสอร์ท แอนด์ วิลล่า ภูเก็ต ของบริษัท ป่าตอง คลิฟวิว จำกัด

จัดทำรายงานโดย บริษัท บีเค เนเจอร์ ทอรัส จำกัด

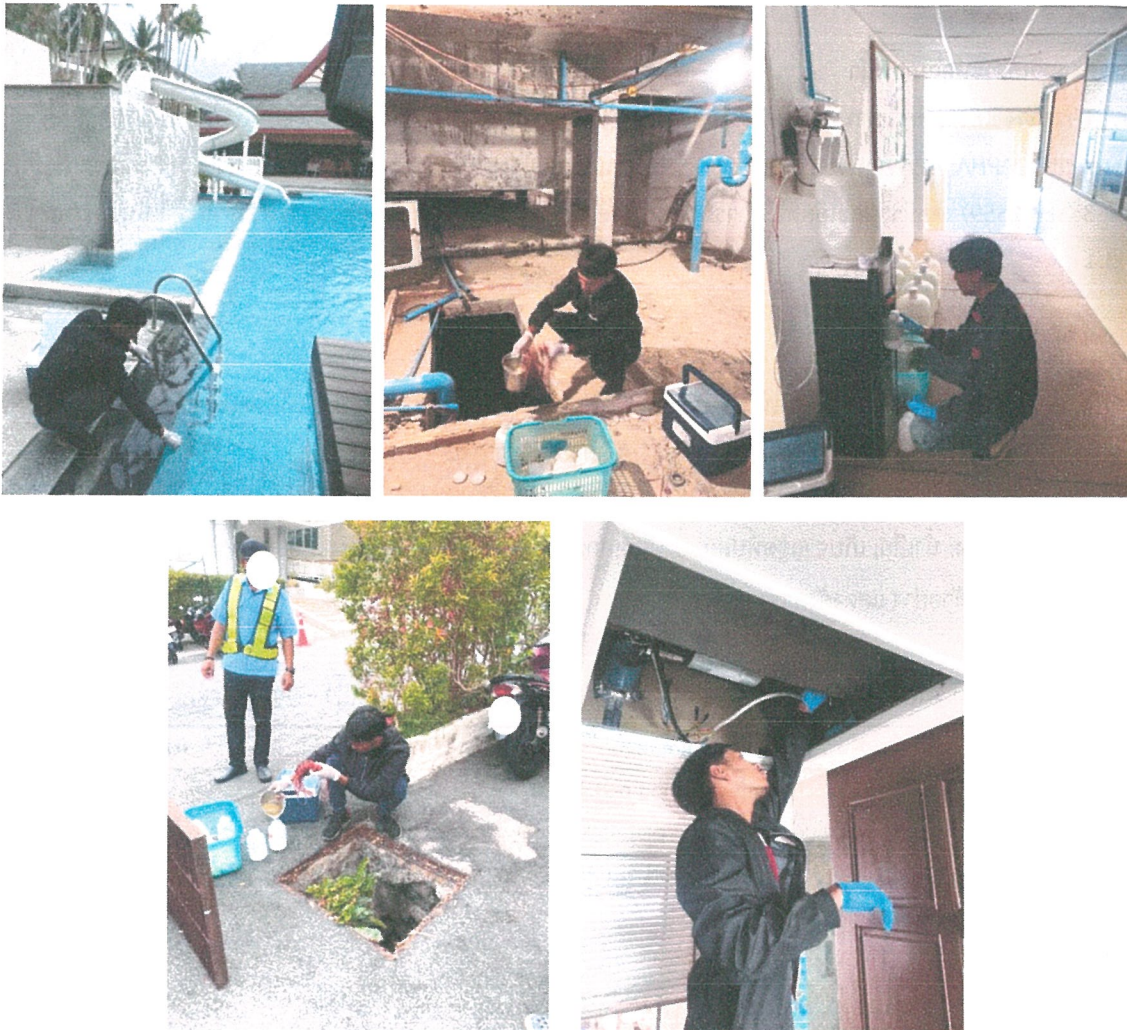
รูปภาพที่ 3.1 การเก็บตัวอย่างน้ำ

การตรวจวิเคราะห์คุณภาพน้ำของโครงการ อันทามันตรา รีสอร์ท แอนด์ วิลล่า ภูเก็ต ในระยะดำเนินการ ประจำเดือนมกราคม - มิถุนายน 2567 คือ น้ำออกระบบบำบัด แสดงดังรูปภาพที่ 3.1 การเก็บตัวอย่างน้ำ ดังนี้

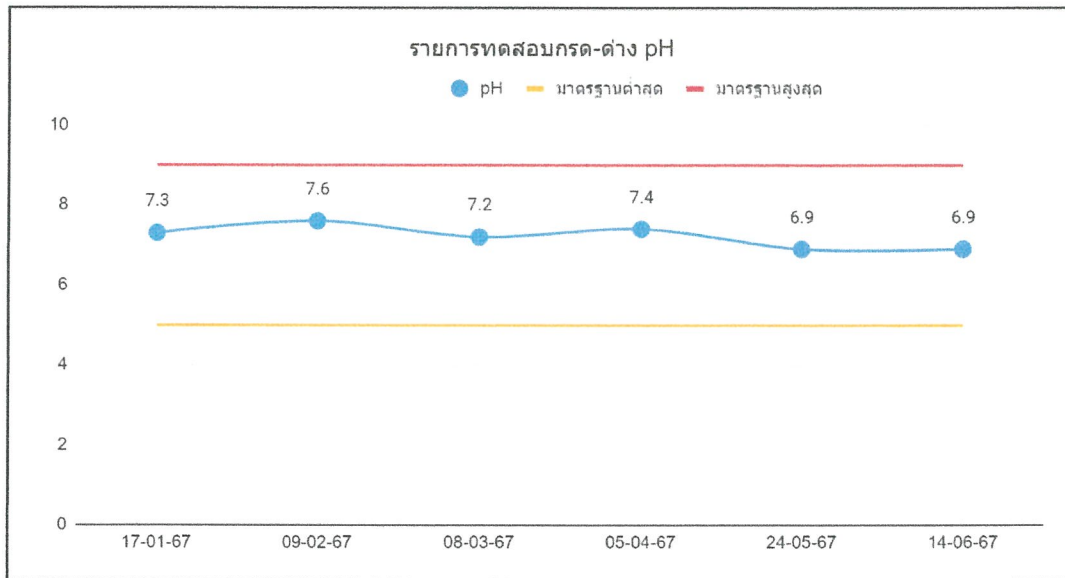
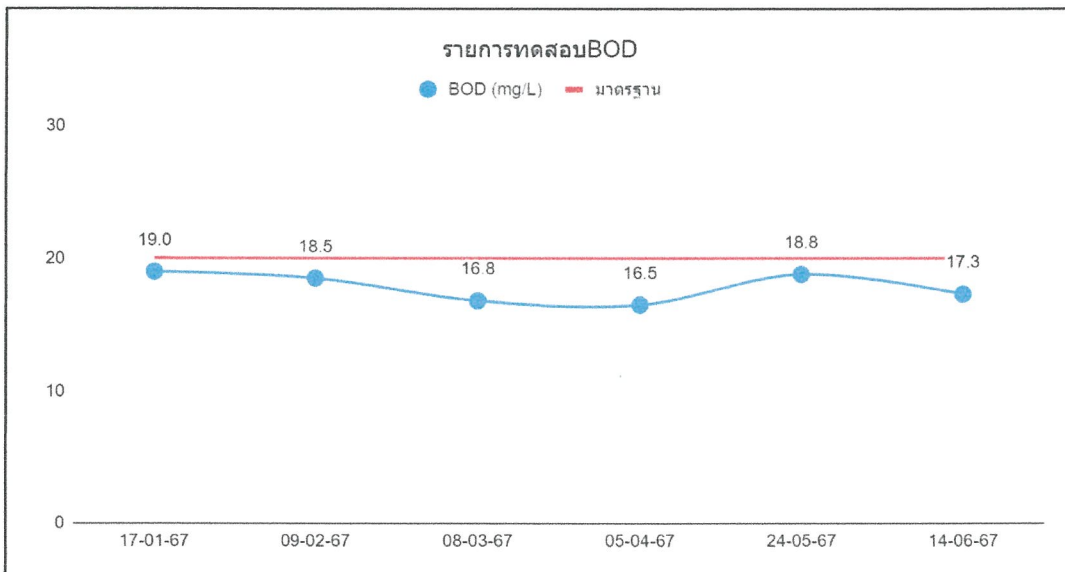
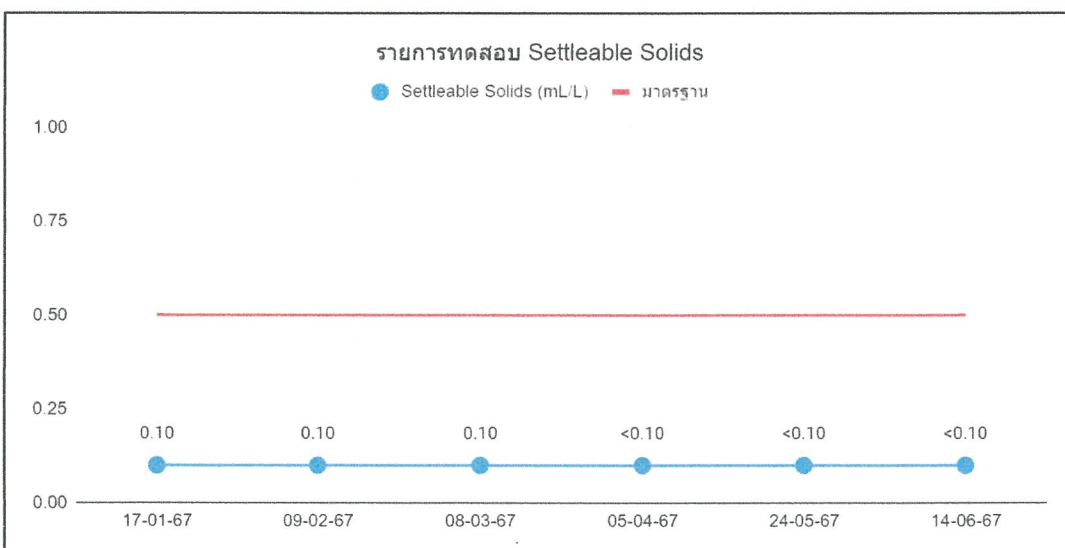
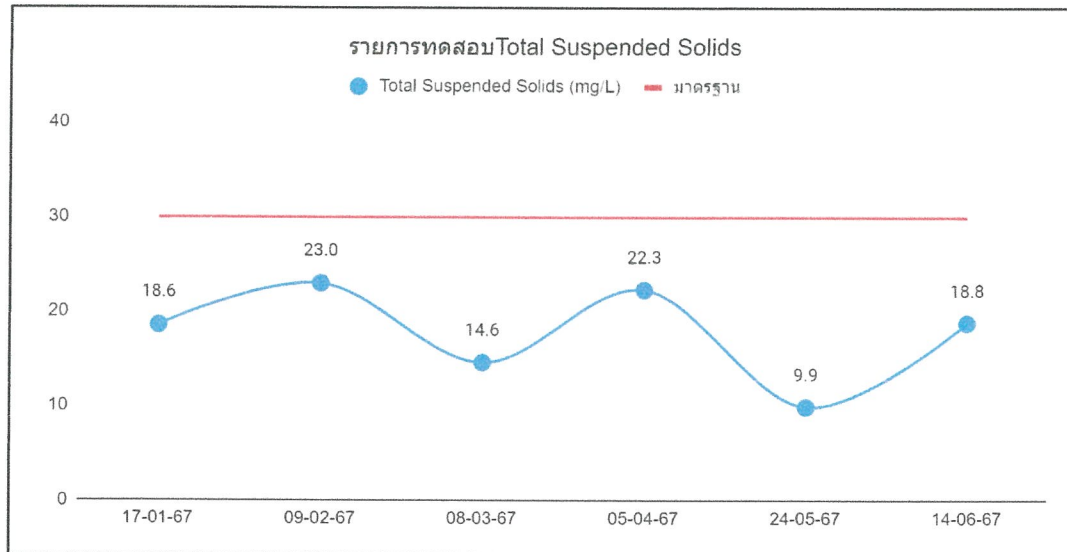
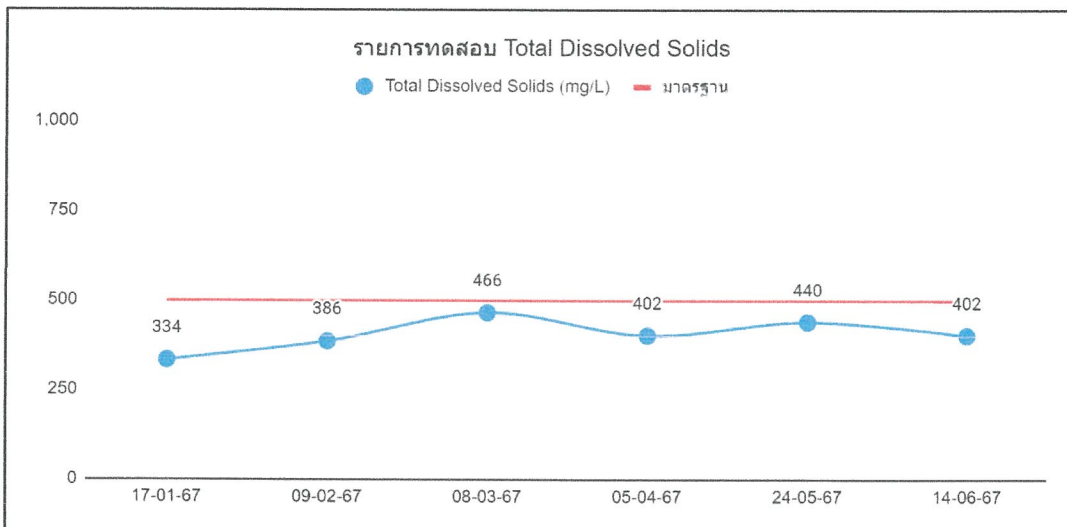
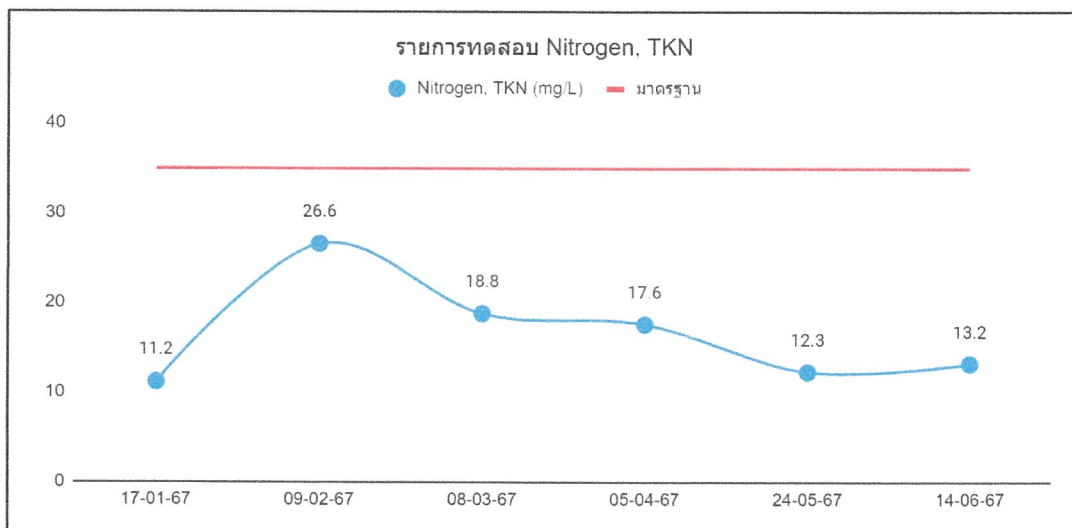
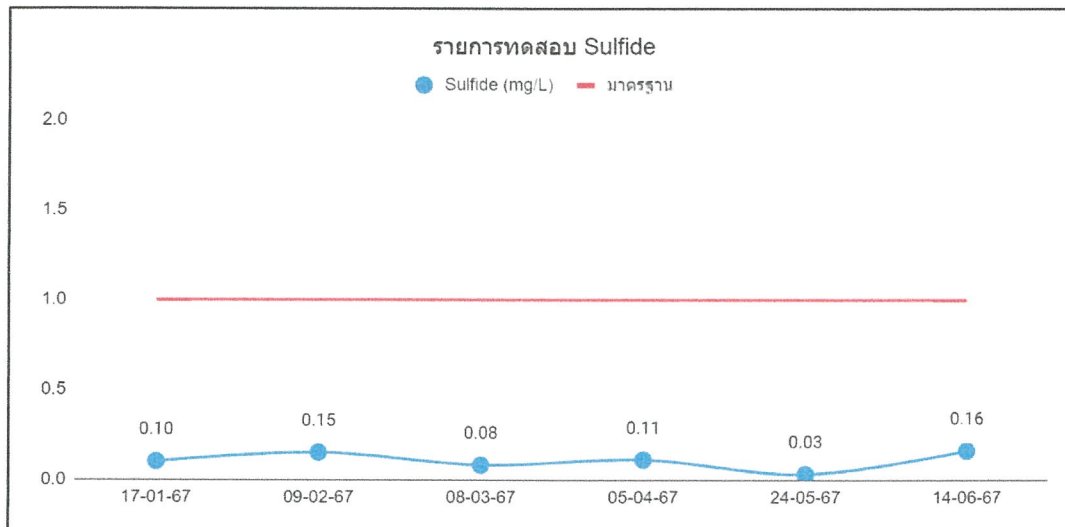
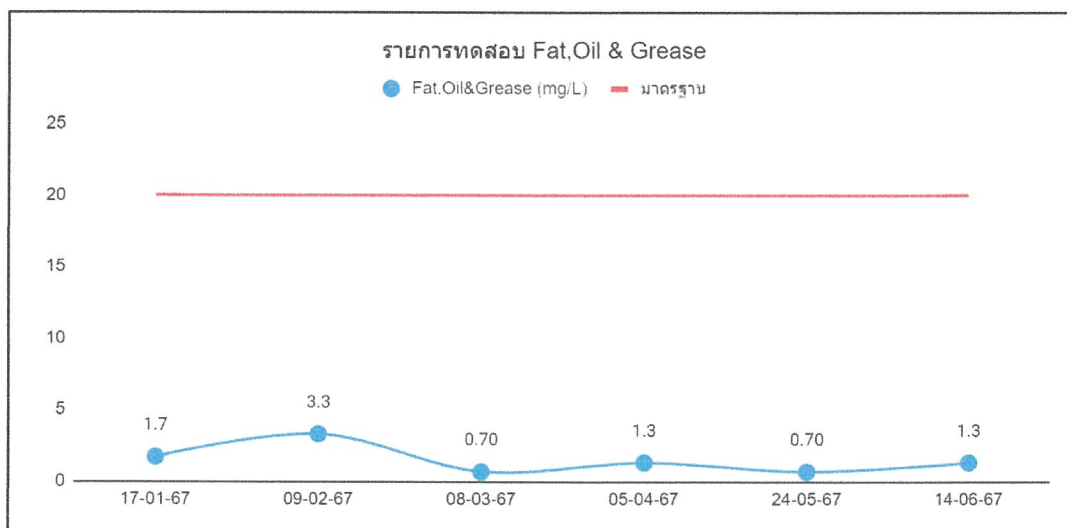
### กราฟแสดงผลการตรวจวิเคราะห์คุณภาพน้ำออกระบบบำบัด

กราฟแสดงผลการตรวจวิเคราะห์คุณภาพน้ำออกกระบบบำบัด (ต่อ)

กราฟแสดงผลการตรวจวิเคราะห์คุณภาพน้ำออกระบบบำบัด (ต่อ)

คุณภาพน้ำออกระบบบำบัด พบว่า ค่าความเป็นกรด-เบส (pH) ค่าบีโอดี (BOD) ค่าการจมตัวของตะกอน (Settleable Solids) ค่าสารแขวนลอยทั้งหมด (Total Suspended Solids) ค่าปริมาณของของแข็งละลายได้ (Total Dissolved Solids) ค่าไนโตรเจน ทีเคเอ็น (Nitrogen, TKN) ค่าซัลไฟด์ (Sulfide) และมีค่าไขมัน (Fat, Oil & Grease) มีค่าอยู่ในเกณฑ์มาตรฐานที่กำหนด อ้างอิงตามเกณฑ์มาตรฐาน เรื่อง กำหนดมาตรฐานควบคุมการระบายน้ำทิ้งจากอาคารบางประเภทและบางขนาด ลงวันที่ 7 พฤศจิกายน 2548 ประกาศในราชกิจจานุเบกษาเล่มที่ 122 ตอนที่ 125ง วันที่ 29 ธันวาคม 2548 (อาคารประเภท ก)
