สรุปมาตรการป้องกันและแก้ไข ผลกระทบสิ่งแวดล้อม และ มาตรการติดตามตรวจสอบ คุณภาพสิ่งแวดล้อม

บทที่ 3

สรุปมาตรการป้องกันและแก้ไขผลกระทบสิ่งแวดล้อม และมาตรการติดตามตรวจสอบคุณภาพสิ่งแวดล้อม

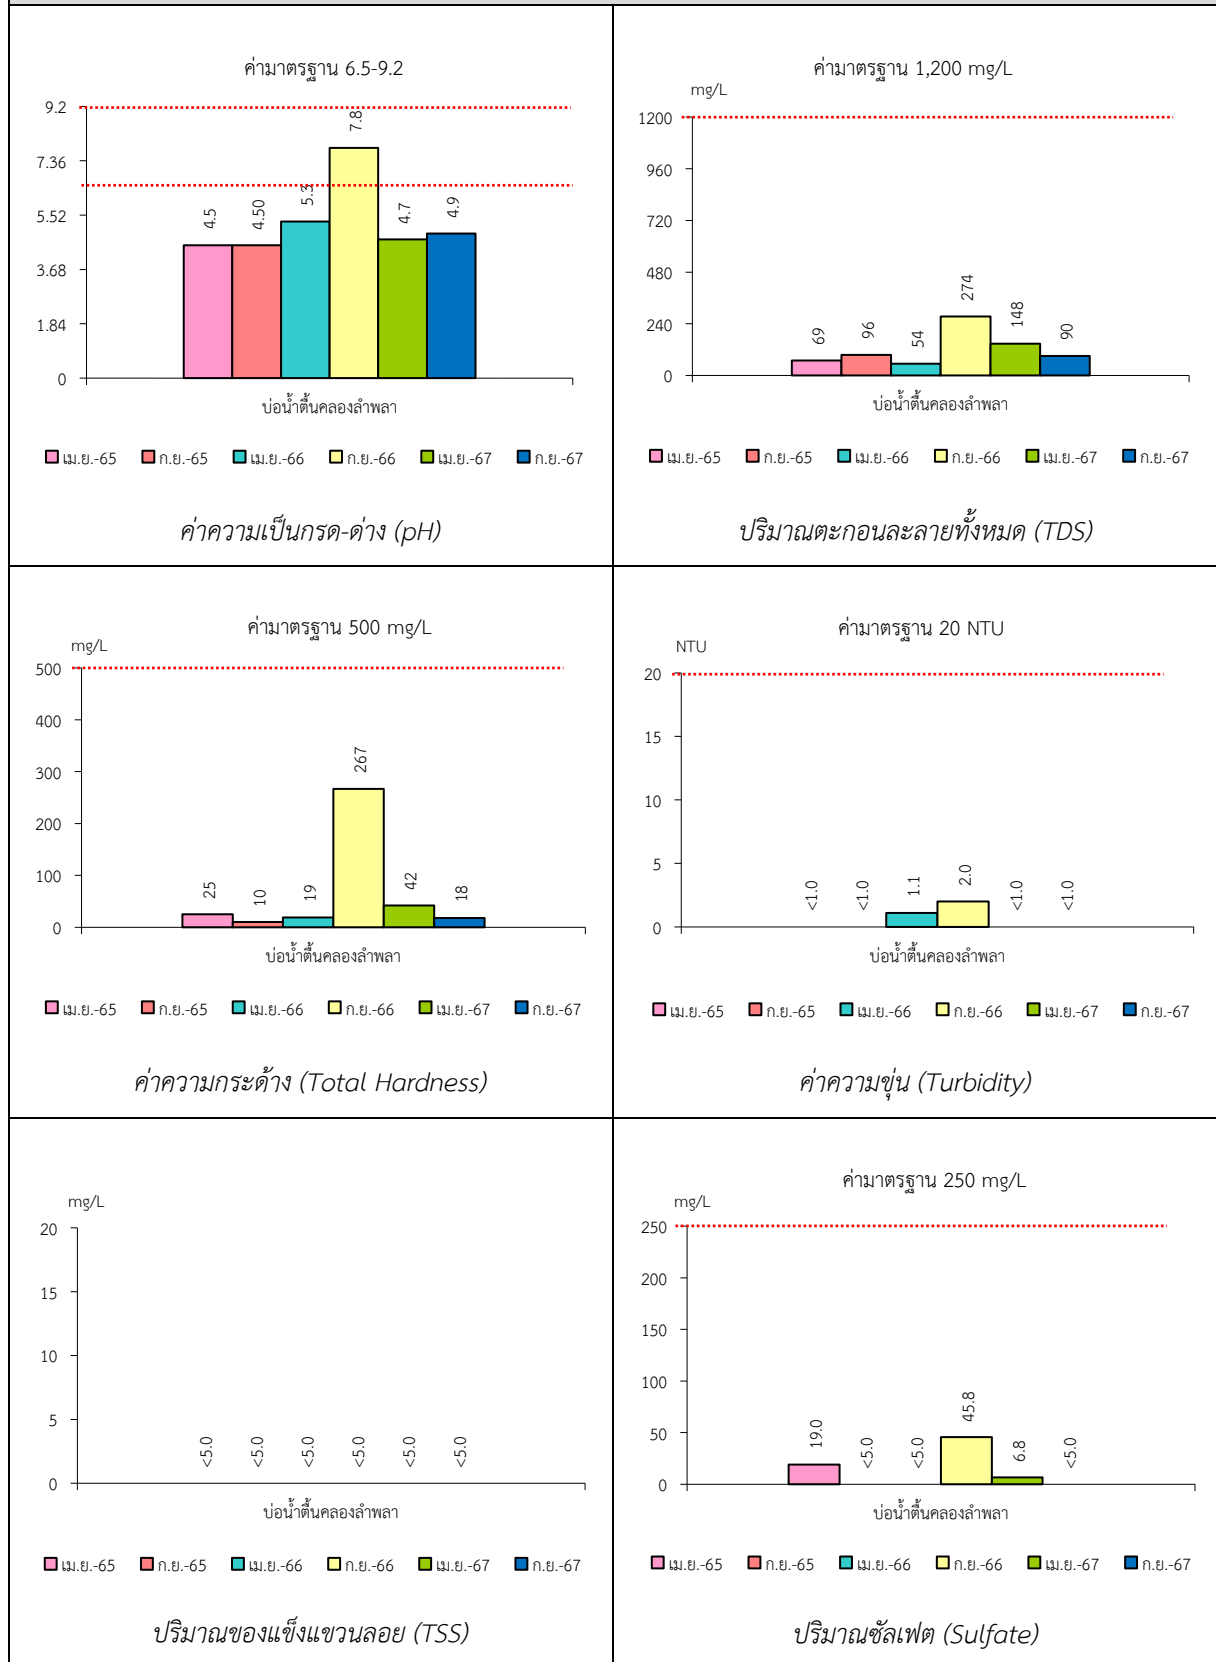
จากข้อมูลผลการติดตามตรวจสอบคุณภาพน้ำในแหล่งน้ำใต้ดินที่อยู่ใกล้เคียงโครงการเหมืองแร่ยิปซัมและแอนไฮไดรต์ ประทานบัตรที่ 23294/15120 ของบริษัท วานิชยิปซัม จำกัด จำนวน 1 สถานี ได้แก่ บริเวณบ่อน้ำตื้นบ้านคลองลำพลา ที่ผ่านมาจนถึงเดือนกันยายน 2567 พบว่า ผลการวิเคราะห์ส่วนใหญ่มีค่าอยู่ในเกณฑ์มาตรฐานกำหนดที่เหมาะสม และมีบางพารามิเตอร์ที่มีค่าไม่อยู่ในเกณฑ์กำหนดที่เหมาะสม แต่อยู่ในเกณฑ์อนุโลมสูงสุด ตามประกาศกระทรวงทรัพยากรธรรมชาติและสิ่งแวดล้อม เรื่อง กำหนดหลักเกณฑ์และมาตรการในทางวิชาการสำหรับป้องกันด้านสาธารณสุขและการป้องกันในเรื่องสิ่งแวดล้อม เป็นพืช พ.ศ. 2551 ตีพิมพ์ในราชกิจจานุเบกษา เล่ม 125 ตอนพิเศษ 85 ง ลงวันที่ 21 พฤษภาคม 2551 ยกเว้น ค่าความเป็นกรด-ด่าง (pH) ในเดือนเมษายน 2565 เดือนกันยายน 2565 เดือนเมษายน 2567 และเดือนกันยายน 2567 ค่าความเป็นกรด-ด่าง (pH) ในช่วงเวลาดังกล่าวมีค่าไม่อยู่ในเกณฑ์มาตรฐานทั้งเกณฑ์กำหนดที่เหมาะสม และเกณฑ์อนุโลมสูงสุด อาจเนื่องมาจากลักษณะภูมิประเทศบริเวณดังกล่าวเป็นแหล่งแร่ยิปซัม ซึ่งมีองค์ประกอบทางเคมีคือ $\text{CaSO}_4 \cdot 2\text{H}_2\text{O}$ ซึ่งมี CaO เป็นองค์ประกอบ 32.6% มี SO_3 เป็นองค์ประกอบ 46.5% และมีน้ำเป็นองค์ประกอบ 26.9% ดังนั้น เมื่อเกิดการละลายจึงทำให้น้ำมีค่าเป็นกรด สำหรับแหล่งน้ำชุมชนบริเวณน้ำบ่อตื้นบ้านคลองลำพลา บริษัทที่ปรึกษาแนะนำให้ทางโครงการแจ้งให้ชุมชนทราบ และให้ดำเนินการปรับปรุงคุณภาพน้ำบริเวณดังกล่าวก่อนนำน้ำไปใช้ประโยชน์ต่อไป โดยแนะนำให้ให้นำน้ำไปใช้เพื่อการอุปโภคและการเกษตรกรรมเท่านั้น ไม่แนะนำให้นำไปใช้ในการบริโภคแต่อย่างใด ทั้งนี้ตลอดระยะเวลาการทำเหมืองของโครงการได้มีมาตรการเฝ้าระวังคุณภาพน้ำภายในโครงการและควบคุมไม่ให้เกิดการระบายน้ำออกนอกพื้นที่โครงการแต่อย่างใด สรุปผลการวิเคราะห์แสดงดังตารางที่ 3-3 และรูปที่ 3-3

รูปที่ 3-3 กราฟแสดงผลการศึกษาคุณภาพแหล่งน้ำใต้ดินเปรียบเทียบกับค่ามาตรฐาน
