บทที่ 1

บทนำ

ชื่อโครงการ	โครงการเหมืองแร่ยิปซัมและแอนไฮไดรต์
เจ้าของโครงการ	บริษัท วานิชชิบซัม จำกัด
สถานที่ตั้งโครงการ	ตำบลเขานิพันธ์ อำเภอเวียงสระ จังหวัดสุราษฎร์ธานี
ขนาดที่ตั้งโครงการ	เนื้อที่ 199-0-65 ไร่
โครงการผ่านการพิจารณาของ คณะกรรมการผู้ชำนาญการ	วันที่ 14 พฤษภาคม 2540
โครงการได้รับอนุญาตประทานบัตร	เมื่อวันที่ 19 สิงหาคม 2540 ถึงวันที่ 18 สิงหาคม 2564 มีอายุประทานบัตร 24 ปี
ได้รับอนุญาตประทานบัตรเลขที่	23294/15120

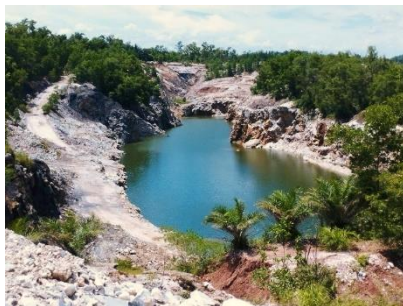
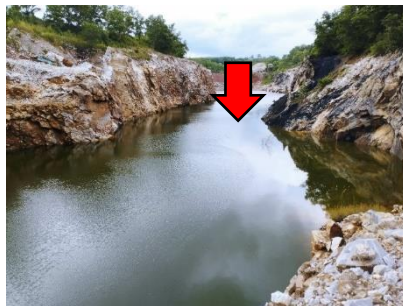
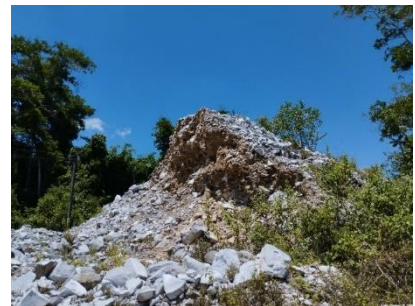
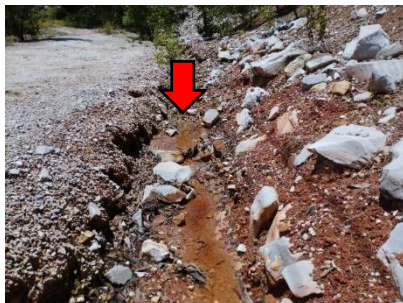
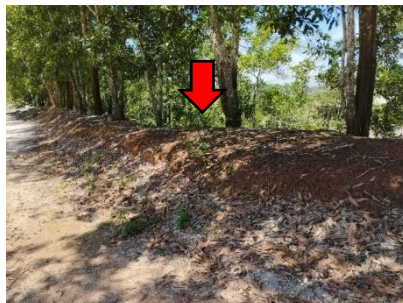
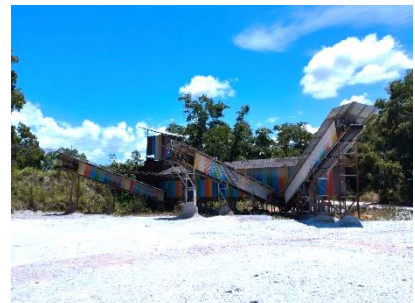
รูปที่ 1-2 แสดงลักษณะภูมิประเทศบริเวณโครงการ

พื้นที่หน้าเหมือง

บ่อกักเก็บน้ำ (บ่อขุมเหมือง)

พื้นที่เก็บกองเปลือกดิน

คูระบายน้ำ

คันทำนบดิน

โรงแต่งแร่ของโครงการ

ลักษณะภูมิประเทศในพื้นที่โครงการ มีเนื้อที่ 199-0-65 ไร่ ตั้งอยู่บริเวณเชิงเขาที่ระดับความสูงประมาณ 40-60 เมตร จากระดับน้ำทะเลปานกลาง สภาพพื้นที่ปัจจุบันถูกเปิดหน้าดินออกเพื่อการทำเหมืองแร่ยิปซัมและแอนไฮไดรต์ หน้าเหมืองมีลักษณะเป็นชันบันได และบ่อขุดเหมือง ดังรูปที่ 1-2

พื้นที่ประทานบัตรมีลักษณะเป็นพื้นที่ราบ ปัจจุบันมีการเปิดหน้าเหมืองอย่างต่อเนื่อง โดยภายในพื้นที่โครงการประกอบด้วย พื้นที่ทำเหมือง พื้นที่เก็บกองเปลือกดินและเศษหิน ค้นทำนบดินและคูระบายน้ำ รวมทั้งพื้นที่บ่อดักตะกอน

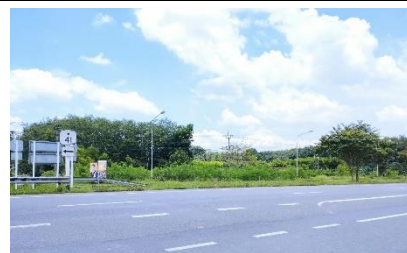
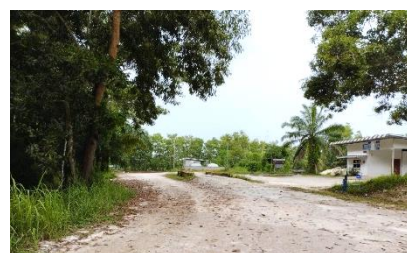
รูปที่ 1-3 แสดงการคมนาคมเข้าสู่พื้นที่โครงการ

ทางหลวงหมายเลข 41

เส้นทางคมนาคมเข้า-ออกพื้นที่โครงการ

การคมนาคมเข้าสู่พื้นที่โครงการโดยทางรถยนต์ เริ่มต้นจากตัวอำเภอเมืองจังหวัดสุราษฎร์ธานี ไปตามทางหลวงหมายเลข 4009 แล้วเลี้ยวขวาไปตามทางหลวงหมายเลข 44 จากนั้นเลี้ยวซ้ายไปตามทางหลวงหมายเลข 41 ถึงเขตตำบลเขานิพันธ์ อำเภอยางสะระ เลี้ยวซ้ายไปตามเส้นทางเข้าหมู่บ้านคลองลำปลา จะถึงพื้นที่โครงการ แสดงดังรูปที่ 1-3
