## สรุปมาตรการป้องกันและ แก้ไขผลกระทบสิ่งแวดล้อม และมาตรการติดตาม ตรวจสอบคุณภาพ สิ่งแวดล้อม

โครงการเหมืองแร่เฟลด์สปาร์

ประทานบัตรที่ 21067/15823

บริษัท ปฐมวัฒนพาณิชย์การแร่ จำกัด

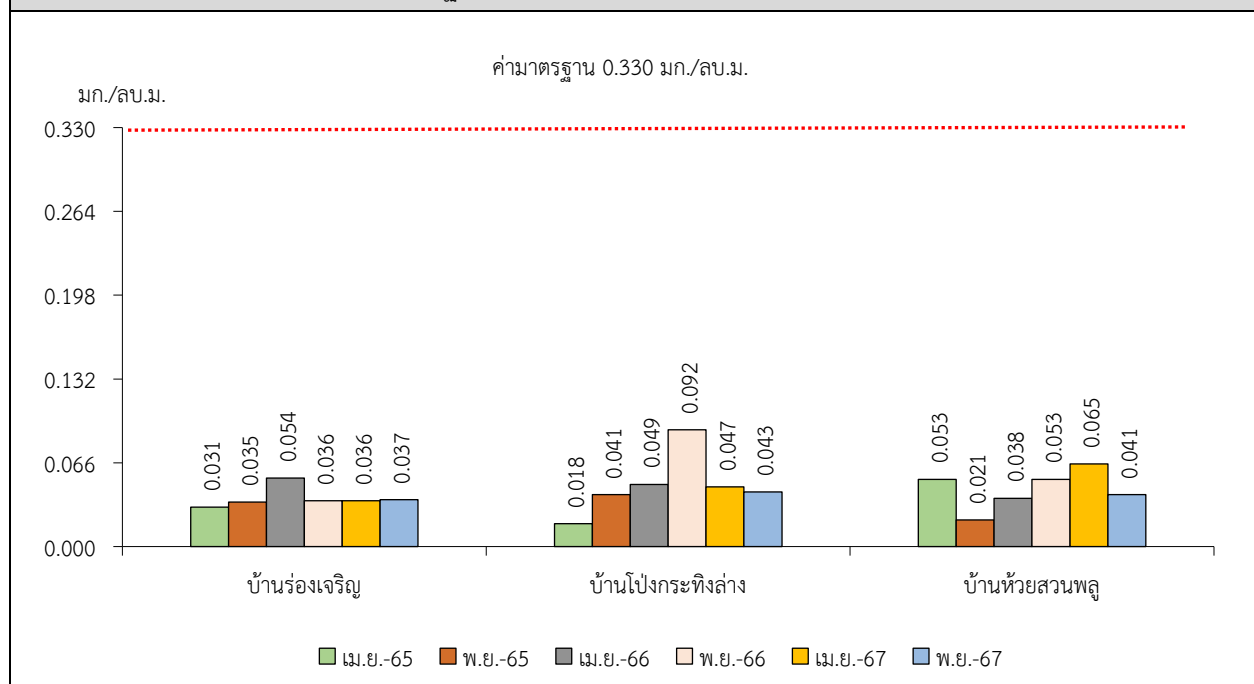
**รูปที่ 3-1** กราฟแสดงผลการตรวจวัดคุณภาพอากาศในรูปปริมาณฝุ่นละอองแขวนลอยรวม (TSP)  
เปรียบเทียบกับค่ามาตรฐาน

จากข้อมูลผลการตรวจวัดคุณภาพอากาศในรูปปริมาณฝุ่นละอองแขวนลอยรวม (TSP) โครงการเหมืองแร่เฟลด์สปาร์ ประทานบัตรที่ 21067/15823 ของบริษัท ปทุมวัฒน์พาณิชย์การแร่ จำกัด จำนวน 3 สถานี ได้แก่ บ้านร่องเจริญ บ้านโป่งกระทิงล่าง และบ้านห้วยสวนพลู ที่ผ่านมาจนถึงเดือนพฤศจิกายน 2567 พบว่า สถานีที่มีผลการตรวจวัดปริมาณฝุ่นละอองแขวนลอยรวม (TSP) สูงสุด คือ บริเวณบ้านโป่งกระทิงล่าง มีค่าเท่ากับ 0.092 มิลลิกรัมต่อลูกบาศก์เมตร ในเดือนพฤศจิกายน 2566 เมื่อนำมาเปรียบเทียบกับค่ามาตรฐาน พบว่า ผลการตรวจวัดมีค่าอยู่ในเกณฑ์มาตรฐานตามประกาศคณะกรรมการสิ่งแวดล้อมแห่งชาติ ฉบับที่ 24 (พ.ศ. 2547) เรื่อง กำหนดมาตรฐานคุณภาพอากาศในบรรยากาศโดยทั่วไป ประกาศในราชกิจจานุเบกษา เล่ม 121 ตอนพิเศษ 104 ง ประกาศ ณ วันที่ 9 สิงหาคม พ.ศ. 2547 ที่กำหนดปริมาณฝุ่นละอองแขวนลอยรวม (TSP) ไว้ไม่เกิน 0.330 มิลลิกรัมต่อลูกบาศก์เมตร สรุปผลการตรวจวัดดังตารางที่ 3-1 และรูปที่ 3-1

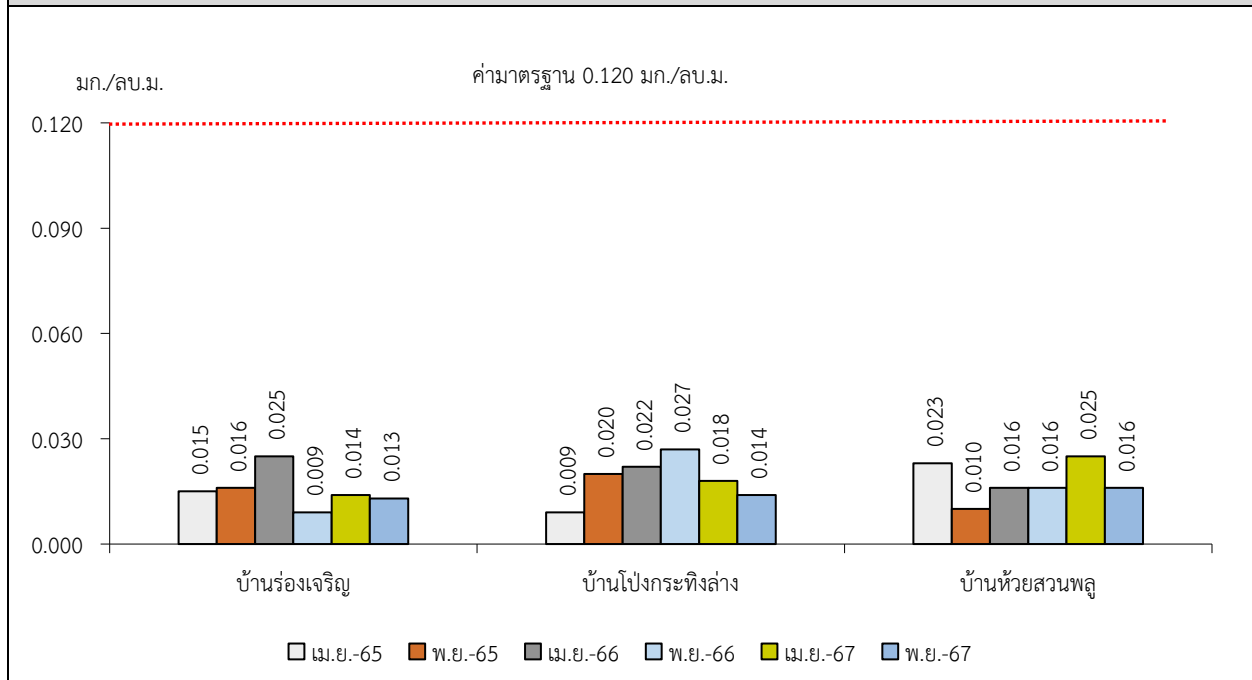
**รูปที่ 3-2** กราฟแสดงผลการตรวจวัดคุณภาพอากาศในรูปปริมาณฝุ่นละอองขนาดเล็กกว่า 10 ไมครอน (PM-10) เปรียบเทียบกับค่ามาตรฐาน

จากข้อมูลผลการตรวจวัดคุณภาพอากาศในรูปปริมาณฝุ่นละอองขนาดเล็กกว่า 10 ไมครอน (PM-10) โครงการเหมืองแร่เฟลด์สปาร์ ประทานบัตรที่ 21067/15823 ของบริษัท ปทุมวัฒน์พาณิชย์การแร่ จำกัด จำนวน 3 สถานี ได้แก่ บ้านร่องเจริญ บ้านโป่งกระทิงล่าง และบ้านห้วยสวนพลู ที่ผ่านมาจนถึงเดือนพฤศจิกายน 2567 พบว่า สถานีที่มีผลการตรวจวัดปริมาณฝุ่นละอองขนาดเล็กกว่า 10 ไมครอน (PM-10) สูงสุด คือ บริเวณบ้านโป่งกระทิงล่าง มีค่าเท่ากับ 0.027 มิลลิกรัมต่อลูกบาศก์เมตร ในเดือนพฤศจิกายน 2566 เมื่อนำมาเปรียบเทียบกับค่ามาตรฐาน พบว่า ผลการตรวจวัดมีค่าอยู่ในเกณฑ์มาตรฐานตามประกาศคณะกรรมการสิ่งแวดล้อมแห่งชาติ ฉบับที่ 24 (พ.ศ. 2547) เรื่อง กำหนดมาตรฐานคุณภาพอากาศในบรรยากาศโดยทั่วไป ประกาศในราชกิจจานุเบกษา เล่ม 121 ตอนพิเศษ 104 ง ประกาศ ณ วันที่ 9 สิงหาคม พ.ศ. 2547 ที่กำหนดปริมาณฝุ่นละอองขนาดเล็กกว่า 10 ไมครอน (PM-10) ไว้ไม่เกิน 0.120 มิลลิกรัมต่อลูกบาศก์เมตร สรุปผลการตรวจวัดดังตารางที่ 3-1 และรูปที่ 3-2

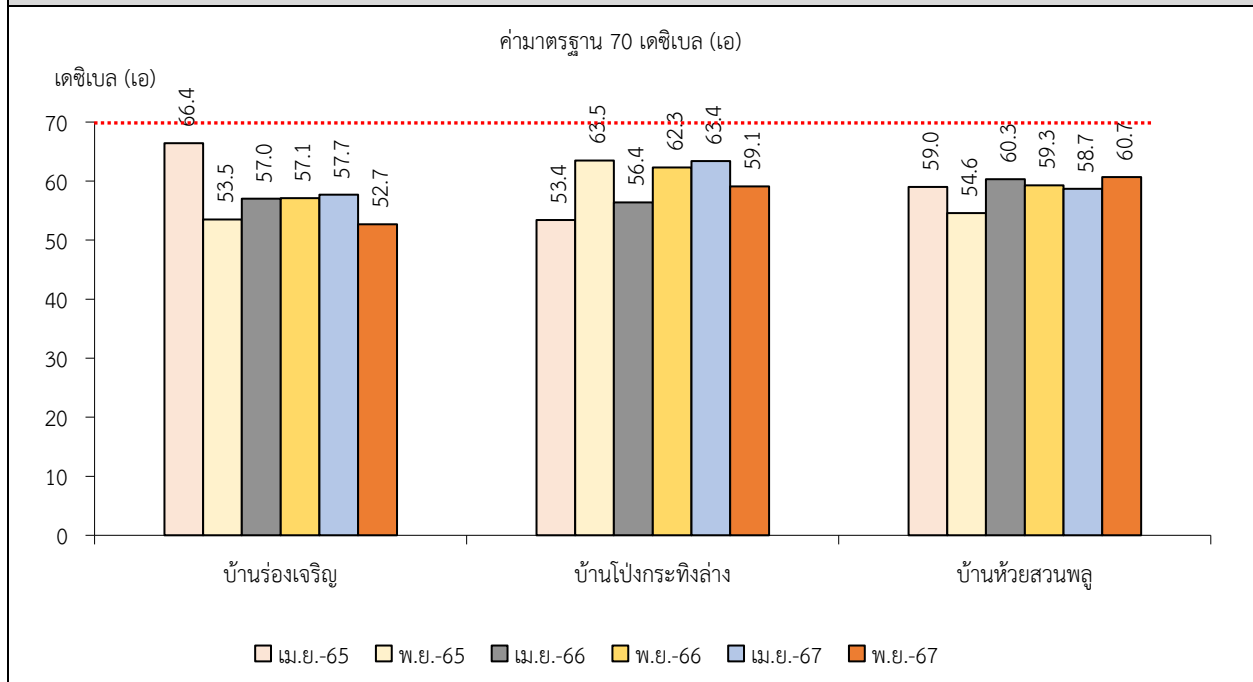
**รูปที่ 3-3** กราฟแสดงผลการตรวจวัดระดับเสียงเฉลี่ย 24 ชั่วโมง (Leq 24 hrs.)  
เปรียบเทียบกับค่ามาตรฐาน

จากข้อมูลผลการตรวจวัดระดับเสียงเฉลี่ย 24 ชั่วโมง (Leq 24 hrs.) โครงการเหมืองแร่เฟลด์สปาร์ ประทานบัตรที่ 21067/15823 ของบริษัท ปทุมวัฒน์พาณิชย์การแร่ จำกัด จำนวน 3 สถานี ได้แก่ บ้านร่องเจริญ บ้านโป่งกระทิงล่าง และบ้านห้วยสวนพลู ที่ผ่านมาจนถึงเดือนพฤศจิกายน 2567 พบว่า สถานีที่มีผลการตรวจวัดระดับเสียงเฉลี่ย 24 ชั่วโมง (Leq 24 hrs.) สูงสุด คือ บริเวณบ้านร่องเจริญ มีค่าเท่ากับ 66.4 เดซิเบล (เอ) ในเดือนเมษายน 2565 เมื่อนำมาเปรียบเทียบกับค่ามาตรฐานพบว่า ผลการตรวจวัดมีค่าอยู่ในเกณฑ์มาตรฐานตามประกาศคณะกรรมการสิ่งแวดล้อมแห่งชาติ ฉบับที่ 15 (พ.ศ. 2540) เรื่อง กำหนดมาตรฐานระดับเสียงโดยทั่วไป ที่กำหนดระดับเสียงเฉลี่ย 24 ชั่วโมง (Leq 24 hrs.) ไว้ไม่เกิน 70.0 เดซิเบล (เอ) สรุปผลการตรวจวัดดังตารางที่ 3-2 และรูปที่ 3-3

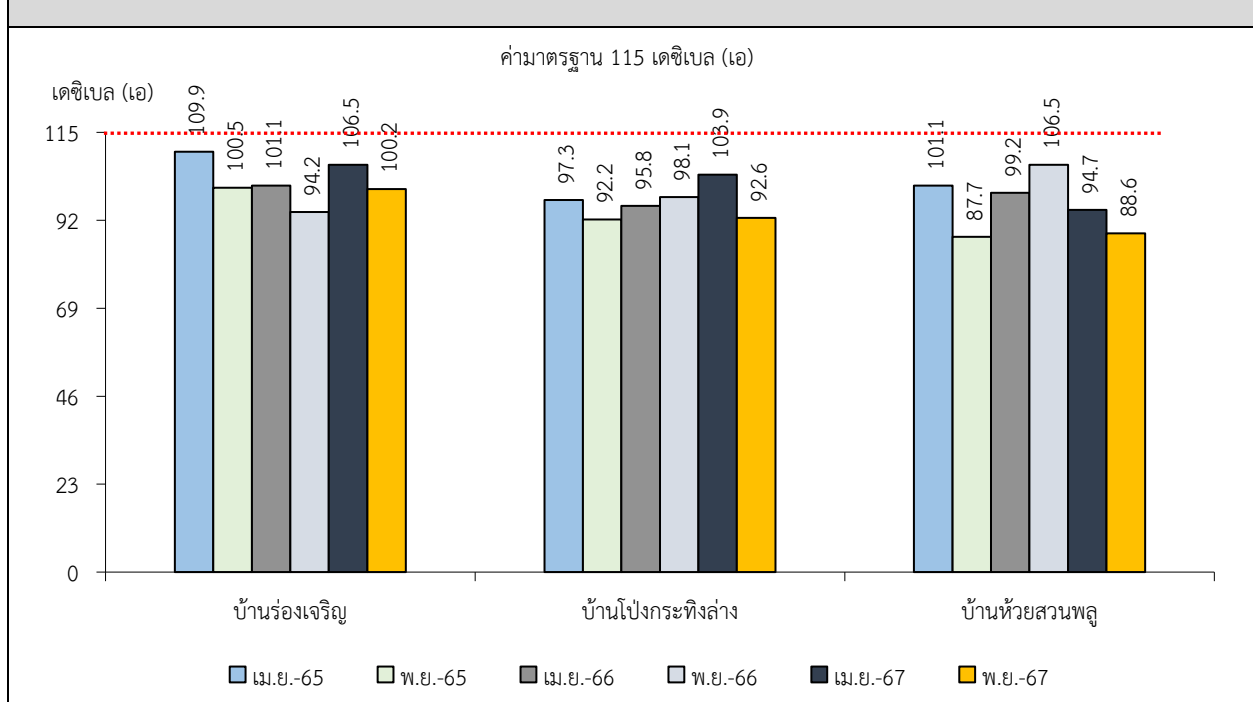
**รูปที่ 3-4** กราฟแสดงผลการตรวจวัดระดับเสียงสูงสุด (L<sub>max</sub>) เปรียบเทียบกับค่ามาตรฐาน

จากข้อมูลผลการตรวจวัดระดับเสียงสูงสุด ( $L_{max}$ ) โครงการเหมืองแร่เฟลด์สปาร์ ประทานบัตรที่ 21067/15823 ของบริษัท ปทุมวัฒน์พาณิชย์การแร่ จำกัด จำนวน 3 สถานี ได้แก่ บ้านร่องเจริญ บ้านโป่งกระทิงล่าง และบ้านห้วยสวนพลู ที่ผ่านมาจนถึงเดือนพฤศจิกายน 2567 พบว่า สถานีที่มีผลการตรวจวัดระดับเสียงสูงสุด ( $L_{max}$ ) คือ บริเวณบ้านร่องเจริญ มีค่าเท่ากับ 109.9 เดซิเบล (เอ) ในเดือนเมษายน 2565 เมื่อนำมาเปรียบเทียบกับค่ามาตรฐานพบว่า ผลการตรวจวัดมีค่าอยู่ในเกณฑ์มาตรฐานตามประกาศคณะกรรมการสิ่งแวดล้อมแห่งชาติ ฉบับที่ 15 (พ.ศ. 2540) เรื่อง กำหนดมาตรฐานระดับเสียงโดยทั่วไป ที่กำหนดระดับเสียงสูงสุด ( $L_{max}$ ) ไว้ไม่เกิน 115.0 เดซิเบล (เอ) สรุปผลการตรวจวัดดังตารางที่ 3-2 และรูปที่ 3-4

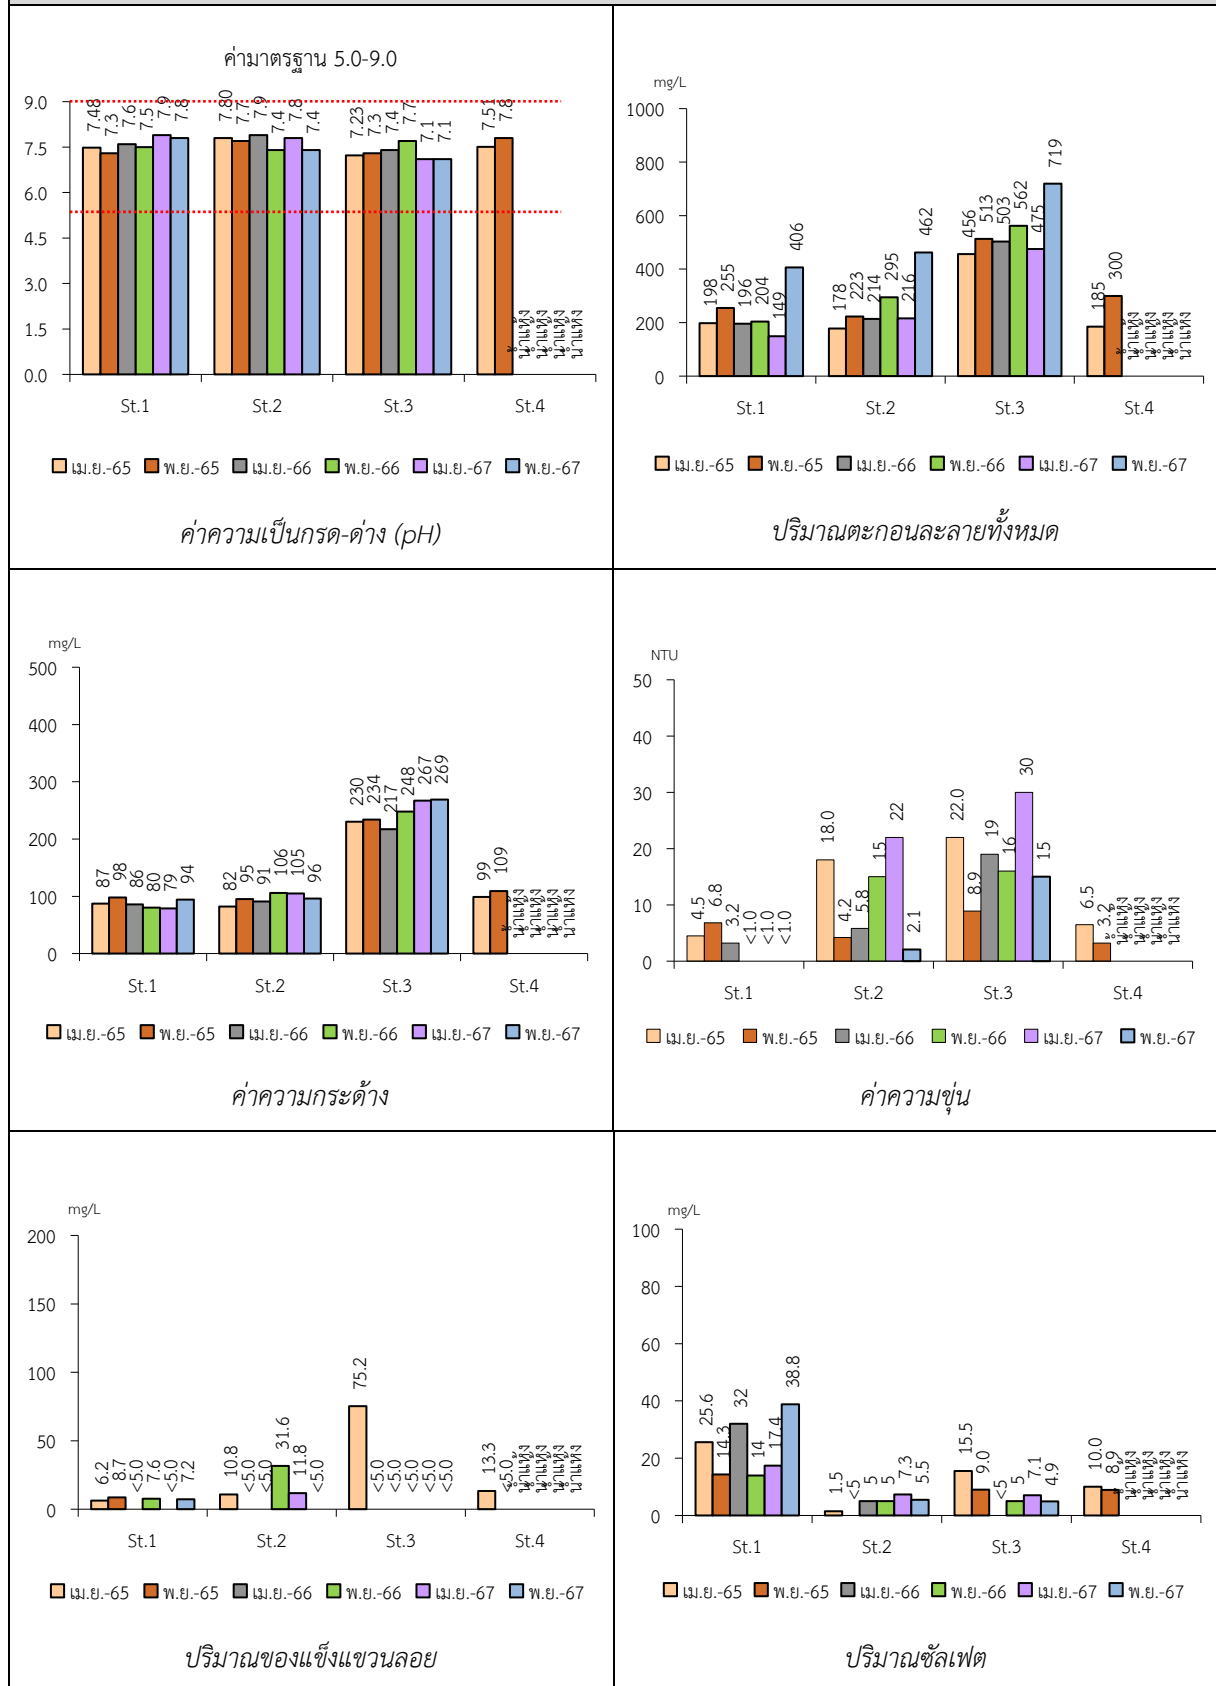
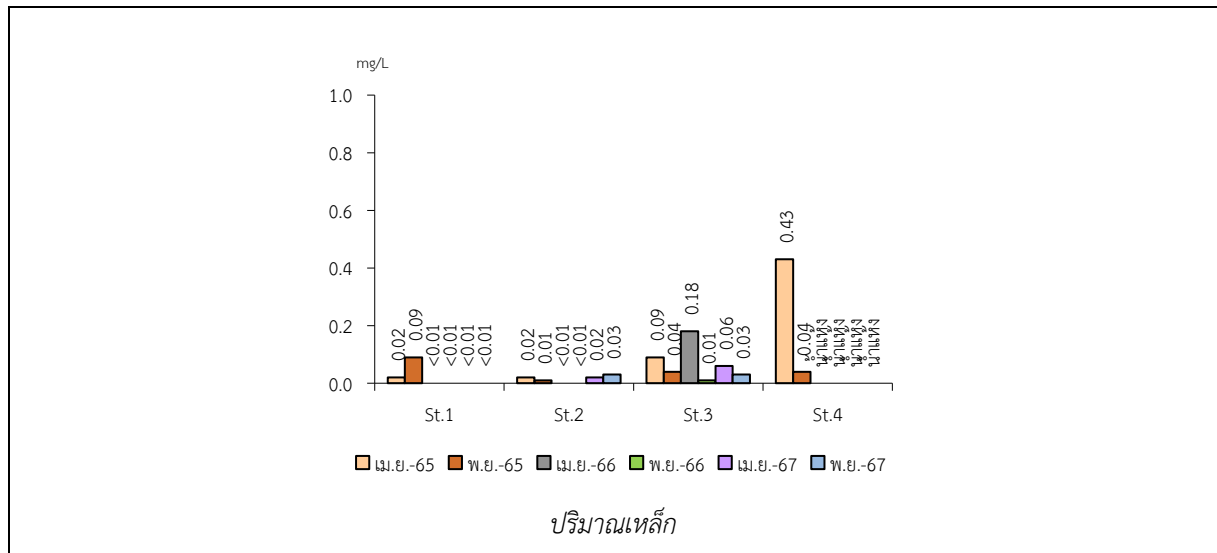
รูปที่ 3-5 กราฟแสดงผลการวิเคราะห์คุณภาพน้ำผิวดินเปรียบเทียบกับค่ามาตรฐาน

หมายเหตุ : St.1 หมายถึง สระน้ำบ้านห้วยสวนพลู  
St.3 หมายถึง สระหลวงบ้านร่องเจริญ

St.2 หมายถึง ฝายน้ำล้นห้วยท่าเคยล่าง  
St.4 หมายถึง ห้วยไม่มีชื่อทางด้านทิศตะวันตก

จากข้อมูลผลการติดตามตรวจสอบคุณภาพน้ำผิวดินรอบโครงการเหมืองแร่เฟลด์สปาร์ ประทานบัตรที่ 21067/15823 ของบริษัท ปทุมพัฒน์พาณิชย์การแร่ จำกัด จำนวน 4 สถานี ได้แก่ สระน้ำบ้านห้วยสวนพลู ฝายน้ำล้นห้วยท่าเคยล่าง สระหลวงบ้านร่องเจริญ และห้วยไม่มีชื่อทางด้านทิศตะวันตก ที่ผ่านมาจนถึงเดือนพฤศจิกายน 2567 พบว่า ผลการวิเคราะห์มีค่าอยู่ในเกณฑ์มาตรฐานตามประกาศคณะกรรมการสิ่งแวดล้อมแห่งชาติ ฉบับที่ 8 (พ.ศ. 2537) ออกตามความในพระราชบัญญัติส่งเสริมและรักษาคุณภาพสิ่งแวดล้อมแห่งชาติ พ.ศ. 2535 เรื่อง กำหนดมาตรฐานคุณภาพน้ำในแหล่งน้ำผิวดิน ตีพิมพ์ในราชกิจจานุเบกษา เล่ม 111 ตอนที่ 16 ง ลงวันที่ 24 กุมภาพันธ์ 2537 (ประเภทที่ 3) ยกเว้น ห้วยไม่มีชื่อทางด้านทิศตะวันตก ในเดือนเมษายน 2566 เดือนพฤศจิกายน 2566 และเดือนเมษายน 2567 และเดือนพฤศจิกายน 2567 น้ำแข็ง ไม่สามารถเก็บตัวอย่างมาวิเคราะห์ได้ สรุปผลการวิเคราะห์ดังตารางที่ 3-4 และรูปที่ 3-5

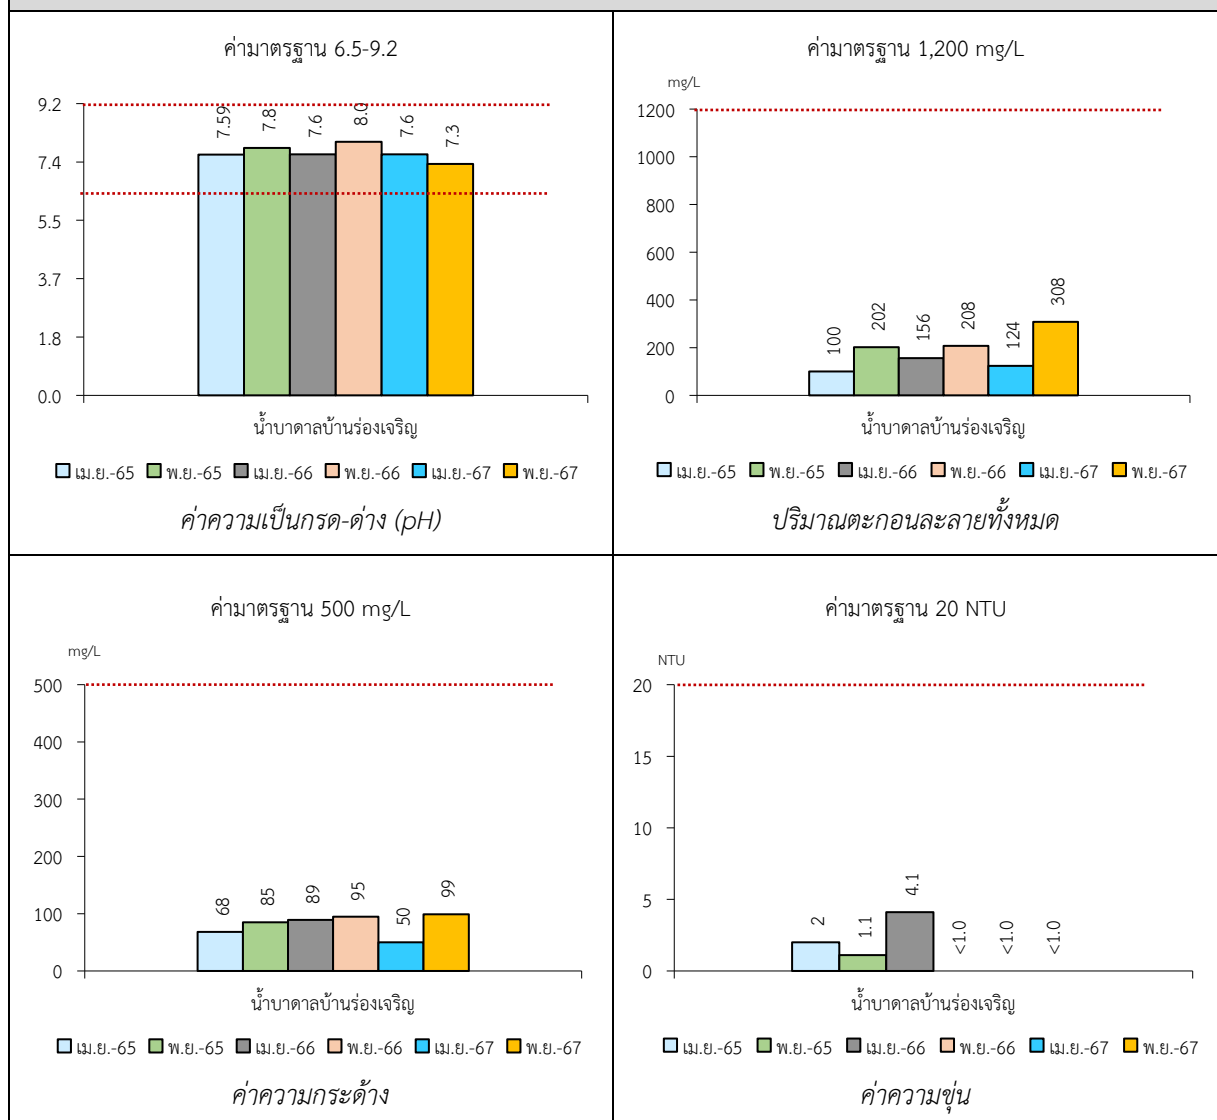
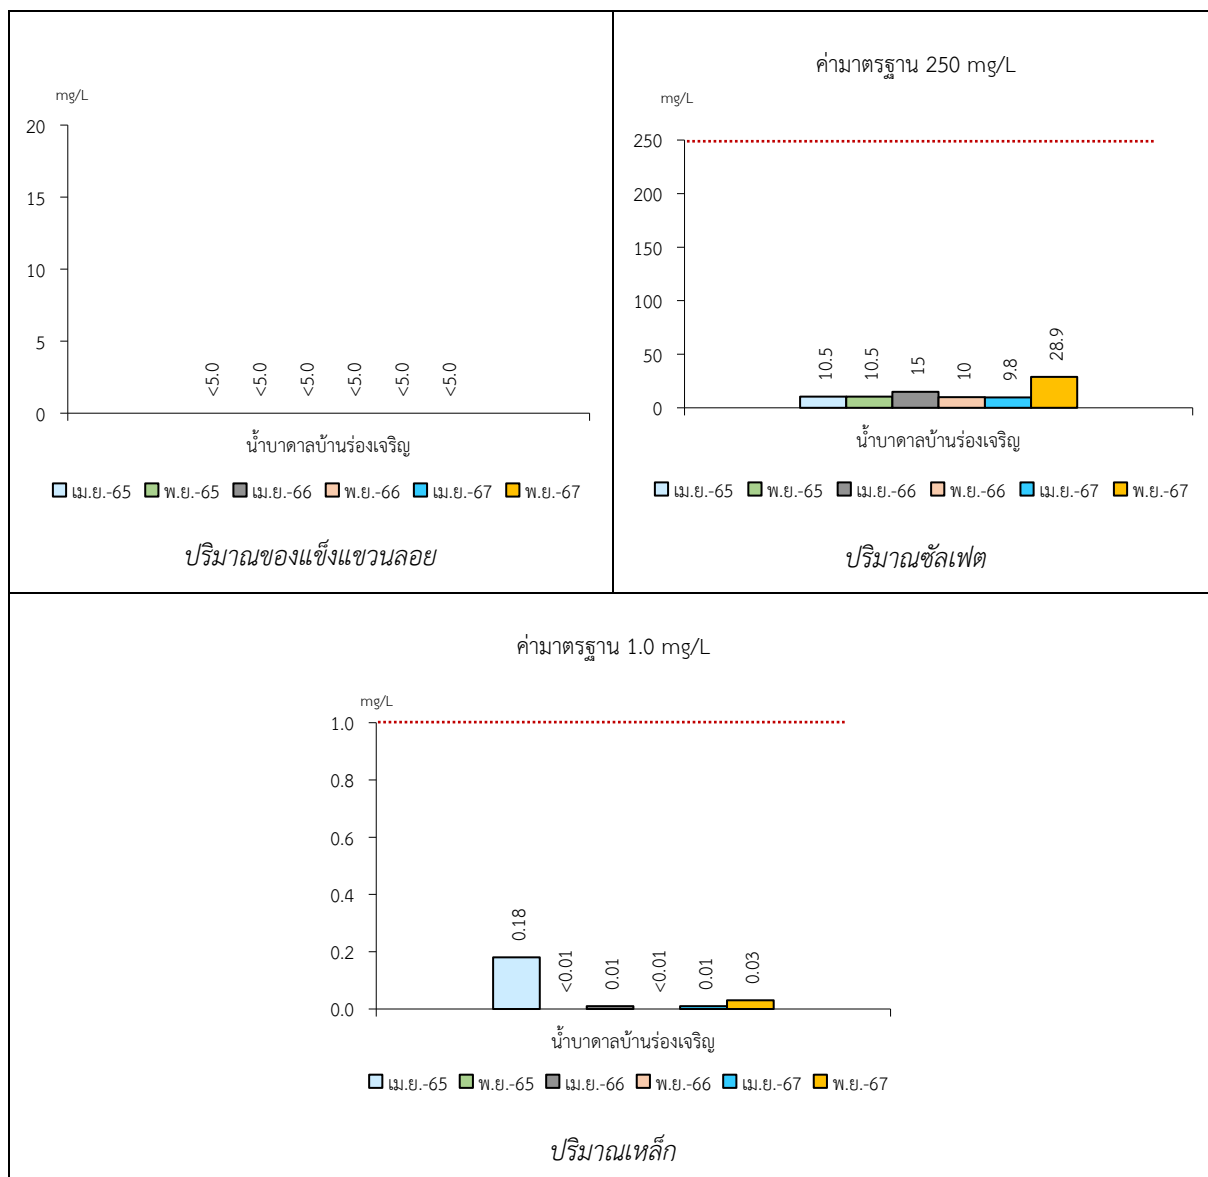
รูปที่ 3-6 กราฟแสดงผลการวิเคราะห์คุณภาพน้ำใต้ดินเปรียบเทียบกับค่ามาตรฐาน

จากข้อมูลผลการติดตามตรวจสอบคุณภาพน้ำใต้ดินรอบโครงการเหมืองแร่เฟลด์สปาร์ ประทานบัตรที่ 21067/15823 ของบริษัท ปทุมพัฒน์พาณิชย์การแร่ จำกัด จำนวน 1 สถานี ได้แก่ น้ำบาดาลบ้านร่องเจริญ ที่ผ่านมาจนถึงเดือนพฤศจิกายน 2567 พบว่า ผลการวิเคราะห์มีค่าอยู่ในเกณฑ์มาตรฐานตามประกาศกระทรวงทรัพยากรธรรมชาติและสิ่งแวดล้อม เรื่อง กำหนดหลักเกณฑ์และมาตรการในทางวิชาการสำหรับการป้องกันด้านสาธารณสุขและการป้องกันในเรื่องสิ่งแวดล้อมเป็นพิษ พ.ศ. 2551 ตีพิมพ์ในราชกิจจานุเบกษา เล่ม 125 ตอนพิเศษ 85 ง ลงวันที่ 21 พฤษภาคม 2551 สรุปผลการวิเคราะห์ดังตารางที่ 3-5 และรูปที่ 3-6
