ตามที่ บริษัท ดาราใต้เหมืองแร่ จำกัด ได้ยื่นเรื่องขออนุญาตในการดำเนินการทำเหมือง โครงการเหมืองแร่ยิปซัม คำขอประทานบัตรที่ 4/2546 ตั้งอยู่ที่ ตำบลพรุฬ อำเภอบ้านนาสาร จังหวัดสุราษฎร์ธานี ซึ่งเป็นโครงการที่เข้าข่ายต้องจัดทำรายงานการวิเคราะห์ผลกระทบสิ่งแวดล้อม เสนอต่อสำนักงานนโยบายและแผนทรัพยากรธรรมชาติและสิ่งแวดล้อม เพื่อดำเนินการตามขั้นตอนการพิจารณารายงาน สำนักงานนโยบายและแผนทรัพยากรธรรมชาติและสิ่งแวดล้อม ได้เสนอรายงานให้คณะกรรมการผู้ชำนาญการพิจารณารายงานการวิเคราะห์ผลกระทบสิ่งแวดล้อมโครงการเหมืองแร่ ในการประชุมครั้งที่ 9/2548 ลงวันที่ 27 กรกฎาคม 2548 และมีมติให้ความเห็นชอบรายงานการวิเคราะห์ผลกระทบสิ่งแวดล้อมโครงการดังกล่าว ทั้งนี้สำนักงานนโยบายและแผนทรัพยากรธรรมชาติและสิ่งแวดล้อมแจ้งผลการพิจารณารายงานการวิเคราะห์ผลกระทบสิ่งแวดล้อมและกำหนดให้ทางโครงการปฏิบัติตามเงื่อนไขมาตรการป้องกันและแก้ไขผลกระทบสิ่งแวดล้อม และมาตรการติดตามตรวจสอบคุณภาพสิ่งแวดล้อมตามหนังสือที่ ทส 1009/9412 ลงวันที่ 14 กันยายน 2548 ดังเอกสารแนบ 1 ทางโครงการได้รับอนุญาตเป็นประทานบัตรที่ 30236/15796 เมื่อวันที่ 8 เมษายน 2551 ถึงวันที่ 7 เมษายน 2571 มีอายุประทานบัตร 20 ปี ดังเอกสารแนบ 2 ในปัจจุบัน บริษัท ปัญจะพัฒนาวิศวกรรมและพาณิชย์การ จำกัด ได้เข้ามารับช่วงการทำเหมืองต่อจากบริษัท ดาราใต้เหมืองแร่ จำกัด ดังเอกสารแนบ 3

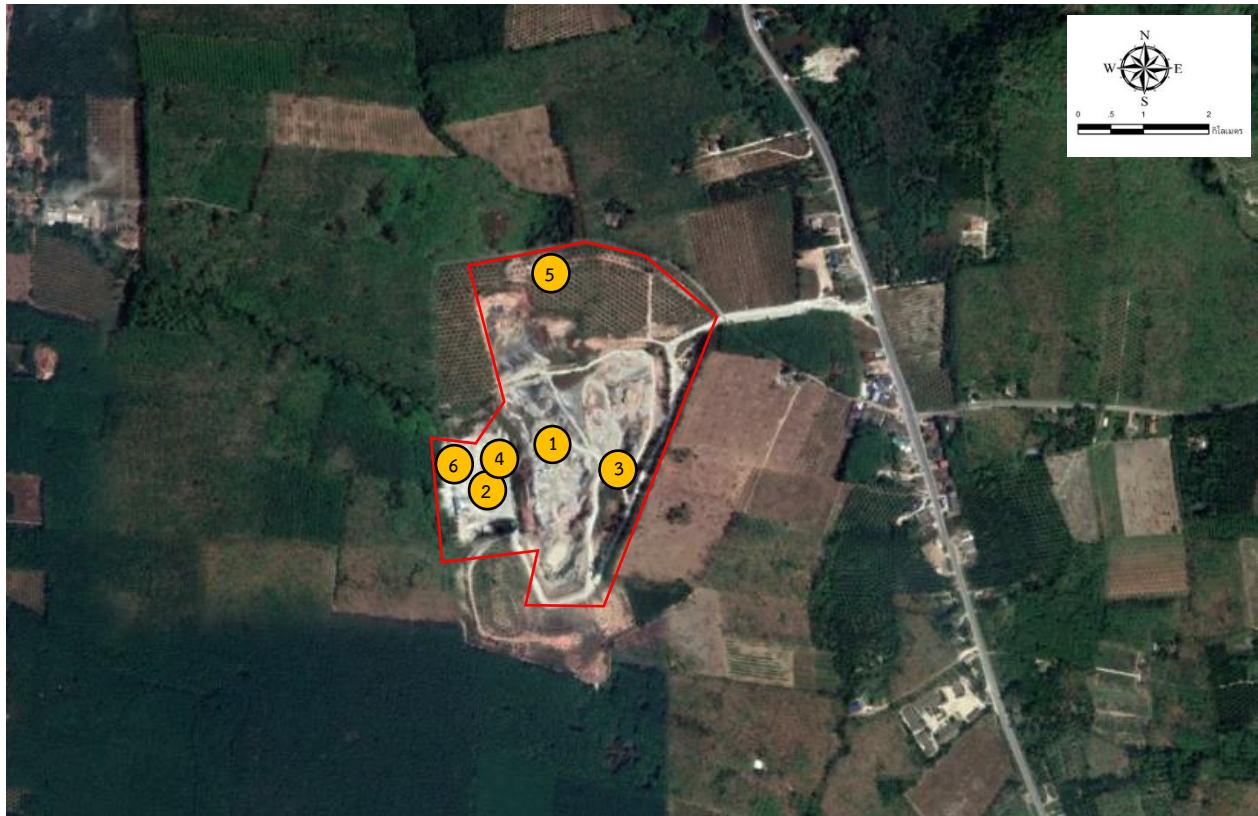
## รูปที่ 1-2 แสดงลักษณะภูมิประเทศบริเวณโครงการ

ลักษณะภูมิประเทศของโครงการมีสภาพเป็นพื้นที่ราบลุ่มสลับกับเนินเตี้ยๆ โดยมีความสูงเฉลี่ยประมาณ 32-40 เมตร เหนือระดับน้ำทะเลปานกลาง ในปัจจุบันมีการทำเหมืองในพื้นที่ทางด้านทิศใต้ของพื้นที่บริเวณหมายเลข ๒ จะเปิดการทำเหมืองตั้งแต่ระดับ 36 เมตร จนถึงระดับ -16 เมตรจากระดับน้ำทะเลปานกลางดังรูปที่ 1-2

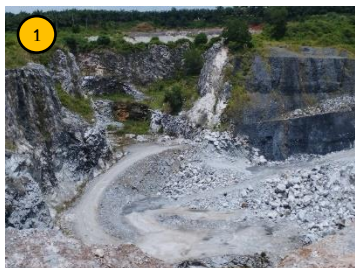
พื้นที่หน้าเหมือง

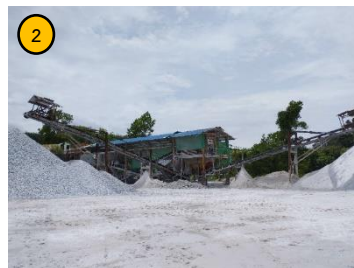
โรงแต่งแร่ของโครงการ

ในการแต่งแร่จะนำแร่ที่ได้จากหน้าเหมืองไปแต่งยังโรงแต่งแร่ที่ตั้งอยู่บริเวณหมายเลข “ด” ที่ตั้งอยู่ในพื้นที่ประทานบัตร ใช้วิธีการแต่งแร่โดยการบดและคัดขนาด เพื่อให้แร่ขนาดต่างๆ ตามที่ลูกค้าต้องการ

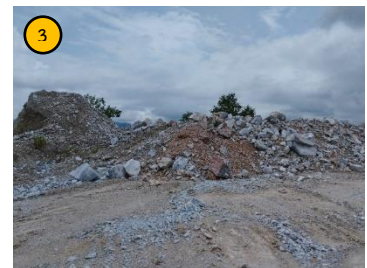
กองเปลือกดิน

เปลือกดินที่ได้จากการทำเหมืองบางส่วนจะนำไปเป็นแนวคันดินบริเวณพื้นที่กันเขตโดยรอบพื้นที่โครงการ ขึ้นกับความเหมาะสมของสภาพพื้นที่ และมีการปลูกต้นไม้ไว้ด้านบนคันดินตลอดแนว เพื่อเป็นแนวป้องกันผลกระทบสิ่งแวดล้อมทางธรรมชาติ

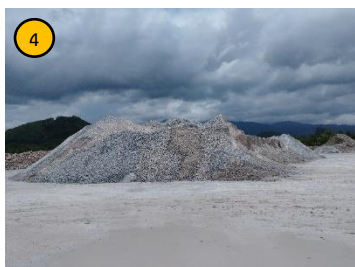
ลานเก็บกองแร่

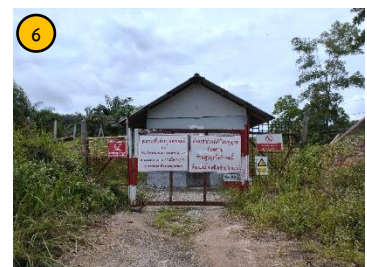
อาคารเก็บวัสดุระเบิด
