สรุปมาตรการป้องกันและ แก้ไขผลกระทบสิ่งแวดล้อม และมาตรการติดตาม ตรวจสอบคุณภาพ สิ่งแวดล้อม

สรุปมาตรการป้องกันและแก้ไขผลกระทบสิ่งแวดล้อม และมาตรการติดตามตรวจสอบคุณภาพสิ่งแวดล้อม

ผลการปฏิบัติตามมาตรการป้องกันและแก้ไขผลกระทบสิ่งแวดล้อม โครงการเหมืองแร่โดโลไมต์ ประทานบัตรที่ 32679/16453 ของบริษัท เทพอุทิศธุรกิจ จำกัด ตั้งอยู่ที่ ตำบลปากแพรก อำเภอเมืองกาญจนบุรี จังหวัดกาญจนบุรี ตามหนังสือที่ ทส 1009.2/10414 ลงวันที่ 3 กันยายน 2556 และหนังสือที่ ออก 0506/3133 ลงวันที่ 17 กันยายน 2564 พร้อมทั้งการออกสำรวจพื้นที่และศึกษาข้อมูลที่ได้ตามสภาพในปัจจุบัน สรุปประเด็นที่สำคัญได้ดังต่อไปนี้

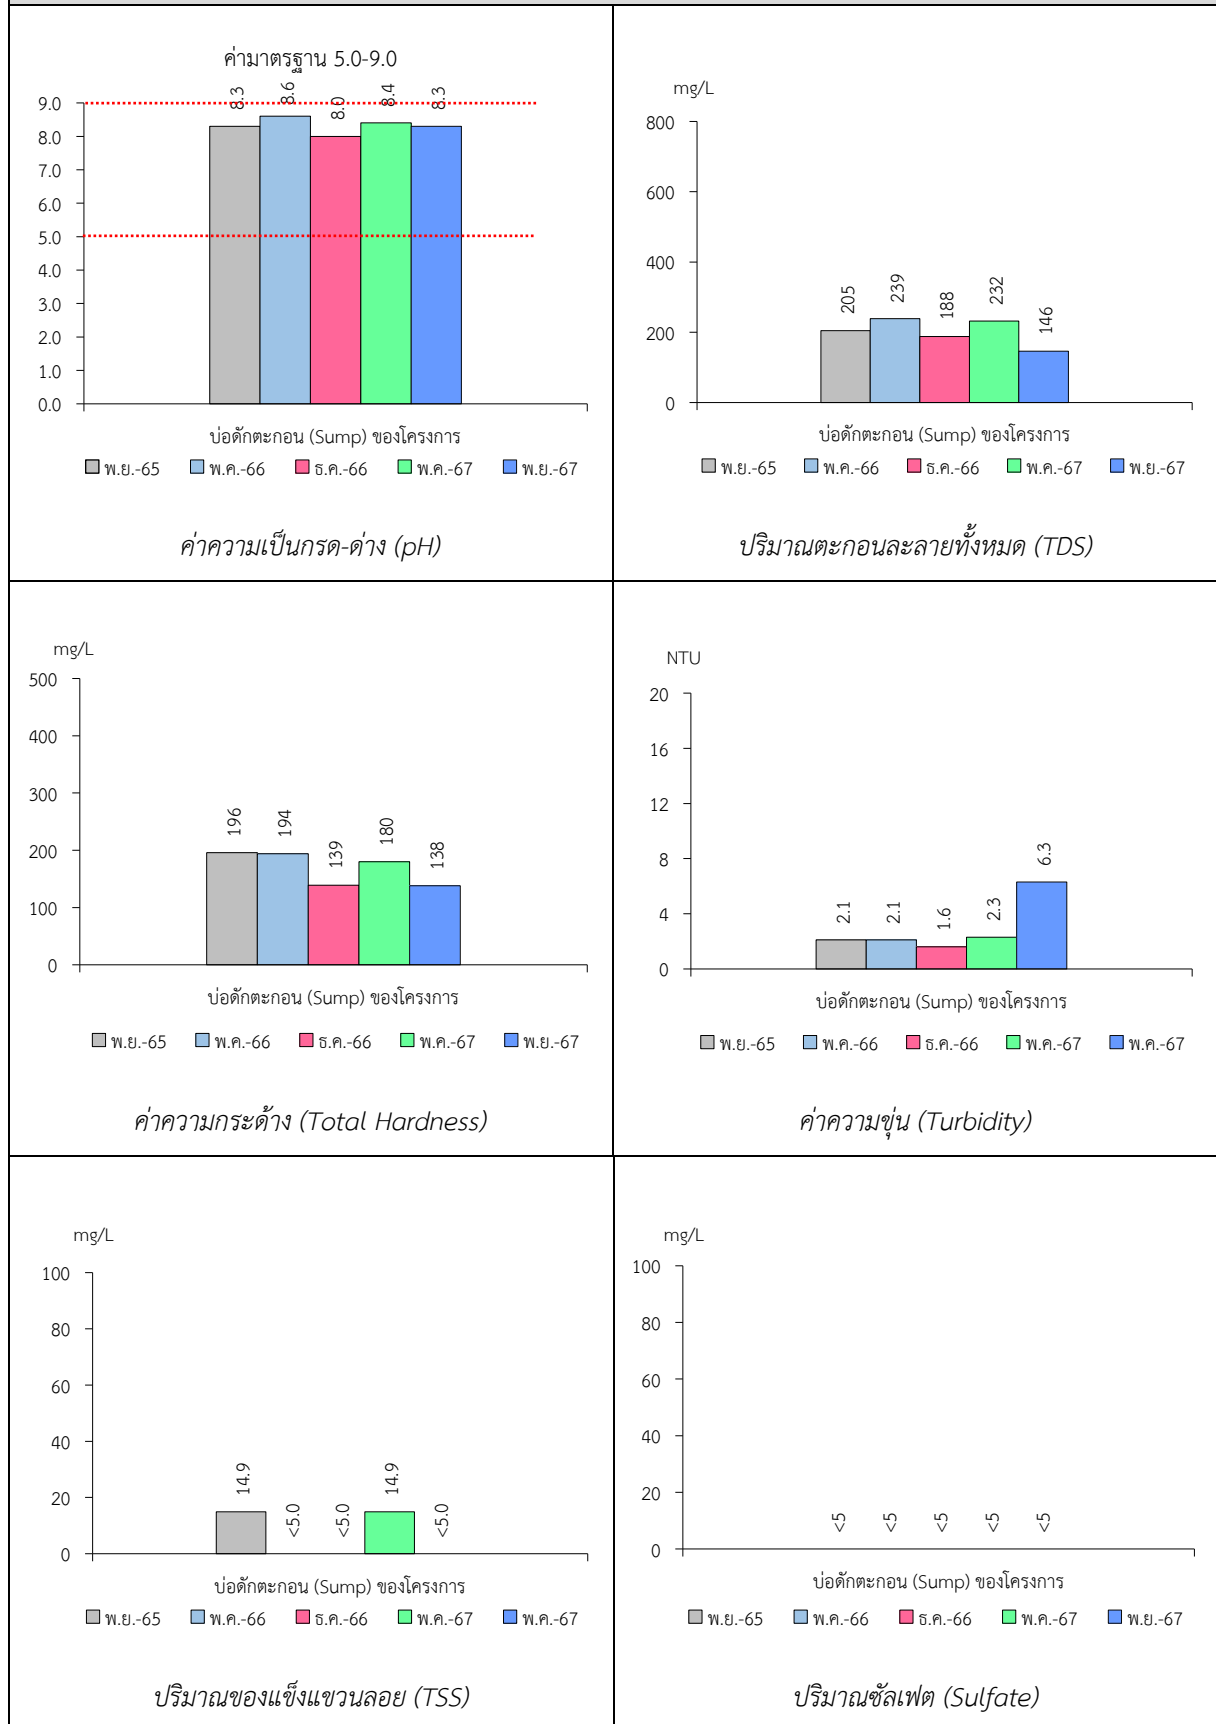
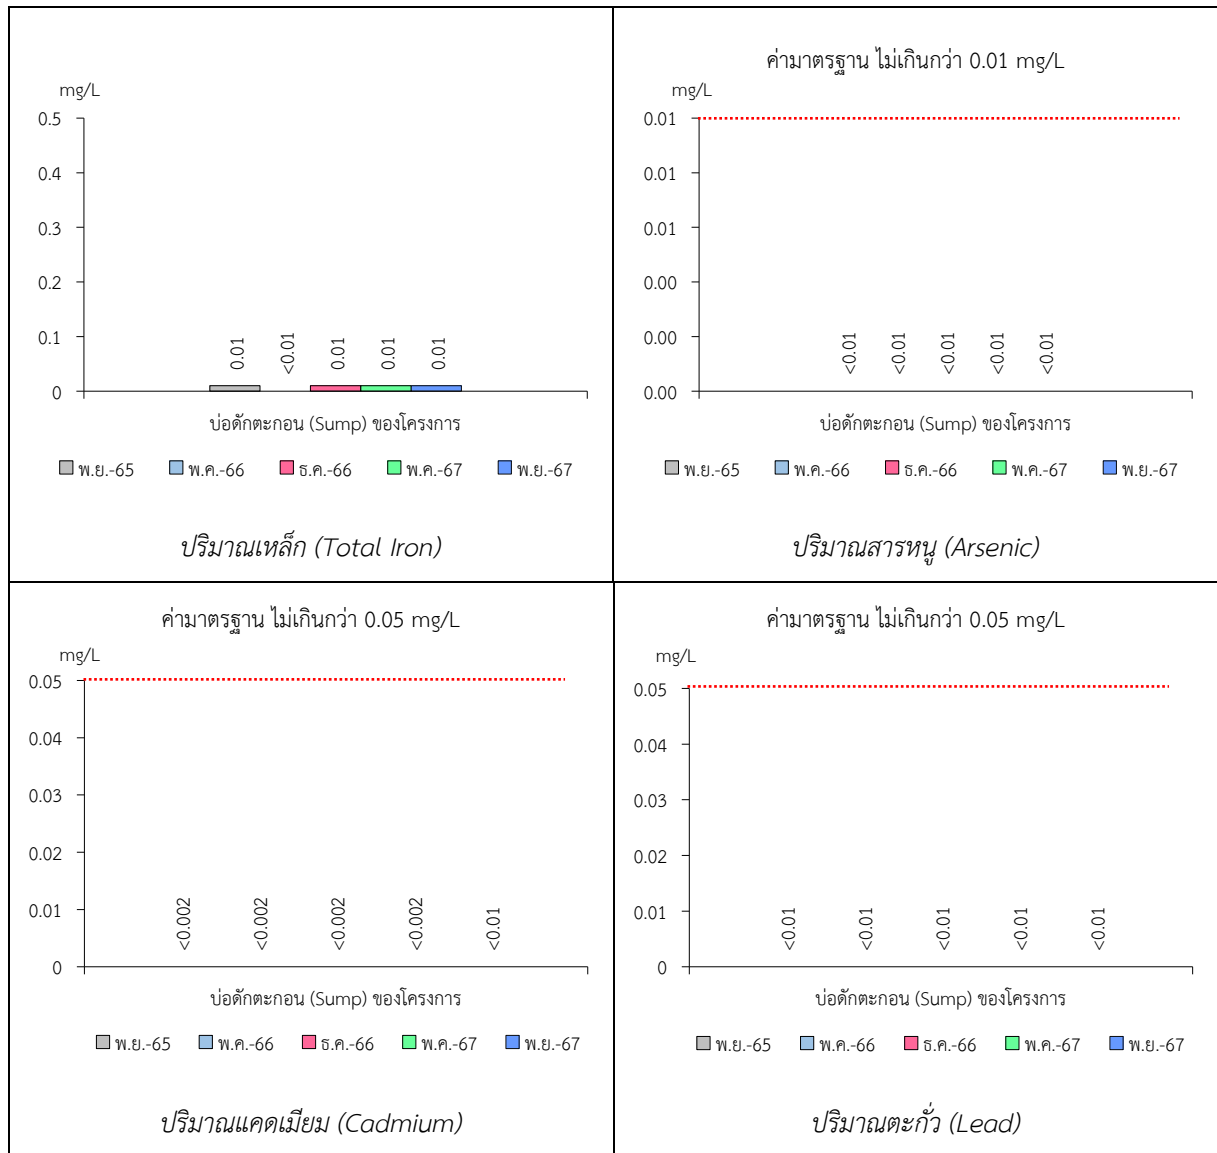
รูปที่ 3-5 กราฟแสดงผลการวิเคราะห์คุณภาพน้ำผิวดินเปรียบเทียบกับค่ามาตรฐาน

จากข้อมูลผลการติดตามตรวจสอบคุณภาพน้ำผิวดินโครงการเหมืองแร่โดโลไมต์ ประทานบัตรที่ 32679/16453 ของบริษัท เทพอุทิศธุรกิจ จำกัด จำนวน 1 สถานี ได้แก่ บ่อดักตะกอน (Sump) ของโครงการ ที่ผ่านมาจนถึงเดือน พฤศจิกายน 2567 พบว่า ผลการวิเคราะห์มีค่าอยู่ในเกณฑ์มาตรฐานตามประกาศคณะกรรมการสิ่งแวดล้อมแห่งชาติ ฉบับที่ 8 พ.ศ. 2537 ออกตามความในพระราชบัญญัติส่งเสริมและรักษาคุณภาพสิ่งแวดล้อมแห่งชาติ พ.ศ. 2535 เรื่อง กำหนดมาตรฐานคุณภาพน้ำในแหล่งน้ำผิวดิน ตีพิมพ์ในราชกิจจานุเบกษา เล่ม 111 ตอนที่ 16 ง ลงวันที่ 24 กุมภาพันธ์ 2537 (ประเภทที่ 3) สรุปได้ดังตารางที่ 3-4 และรูปที่ 3-5
