รายงานผลการปฏิบัติตามเงื่อนไขของมาตรการป้องกันและแก้ไขผลกระทบสิ่งแวดล้อม และมาตรการติดตามตรวจสอบคุณภาพสิ่งแวดล้อม โครงการ KANTARY HOTEL AYUTTHAYA อำเภออุทัย จังหวัดพระนครศรีอยุธยา ประจำปีแผนกรกฎาคม – ธันวาคม 2567 โครงการฯ ได้ดำเนินนโยบายในการตรวจสอบ และรักษาคุณภาพสิ่งแวดล้อมควบคู่กับการดำเนินกิจการของบริษัทฯ เพื่อตอบสนองพระราชบัญญัติส่งเสริม และรักษาคุณภาพสิ่งแวดล้อมแห่งชาติ พ.ศ. 2535 ทางบริษัทฯ จึงได้ดำเนินการติดตามตรวจสอบคุณภาพสิ่งแวดล้อม ตามแนวทางในหนังสือแจ้งผลการพิจารณา รายงานที่ ทส.1009/3779 ลงวันที่ 1 พฤษภาคม 2549 (หน้าที่ 1 ภาคผนวก ง) โดยทางโครงการฯ ได้ดำเนินการติดตามตรวจสอบและจัดทำรายงานผลการปฏิบัติตามเงื่อนไขของมาตรการป้องกัน และแก้ไขผลกระทบสิ่งแวดล้อมและมาตรการติดตามตรวจสอบคุณภาพสิ่งแวดล้อมระยะดำเนินการ เพื่อนำเสนอสำนักงานนโยบายและแผนทรัพยากรธรรมชาติและสิ่งแวดล้อมพิจารณาเป็นประจำทุก 6 เดือน

ชื่อโครงการ	KANTARY HOTEL AYUTTHAYA (หน้าที่ 41 ภาคผนวก ง)
ชื่อเดิมโครงการก่อนมีการเปลี่ยนแปลง	โครงการโรงแรมคานารี อยุธยา
เลขที่หนังสือเห็นชอบ	ทส.1009/3779
สถานที่ตั้ง	ถนนโรจนะ ตำบลธนู อำเภออุทัย จังหวัดพระนครศรีอยุธยา
ชื่อเจ้าของโครงการ	บริษัท รังสิต พรอสเพอร์ เอสเตท จำกัด
สถานที่ติดต่อ	เลขที่ 58 ถนนวิฑู เขตปทุมวัน จังหวัดกรุงเทพมหานคร
จัดทำโดย	บริษัท เทสโก้ จำกัด
โครงการได้รับความเ

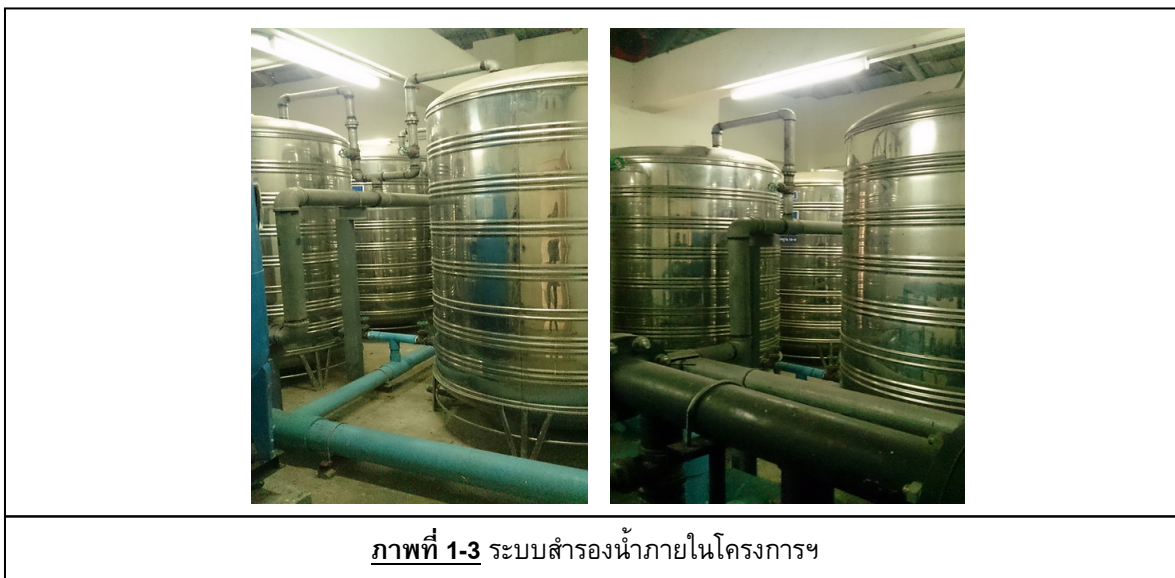
แหล่งน้ำใช้ของโครงการฯ ได้รับการบริการจากการประปาส่วนภูมิภาคจังหวัดพระนครศรีอยุธยา เข้าสู่ถังเก็บน้ำสำรองใต้ดินของอาคารโรงแรมขนาด 260 ลูกบาศก์เมตร จากนั้นจะถูกสูบขึ้นไปเก็บสำรองไว้ยังถังเก็บน้ำชั้นดาดฟ้าของอาคารโรงแรม ซึ่งน้ำในถังเก็บน้ำดังกล่าวจะถูกแบ่งจ่ายให้กับระบบท่อน้ำใช้ และระบบท่อน้ำดับเพลิงของอาคารต่อไป (ภาพที่ 1-3)

ในขณะที่เปิดดำเนินการควรติดตามตรวจสอบการทำงานของปั้มน้ำ ระบบท่อส่งน้ำประปา การจ่ายน้ำประปา สภาพทั่วไปของถังเก็บน้ำให้อยู่ในสภาพดี เพื่อป้องกันการชำรุดและรั่วไหลของน้ำ พร้อมทั้งทำการบันทึกการตรวจสอบและการแจ้งข้อชำรุดบกพร่องต่างๆ ในกรณีที่มีการแตกหักเสียหายหรือรั่วไหลของน้ำที่ต้องดำเนินการแก้ไขโดยทันที (หน้าที่ 18 ภาคผนวก ง)

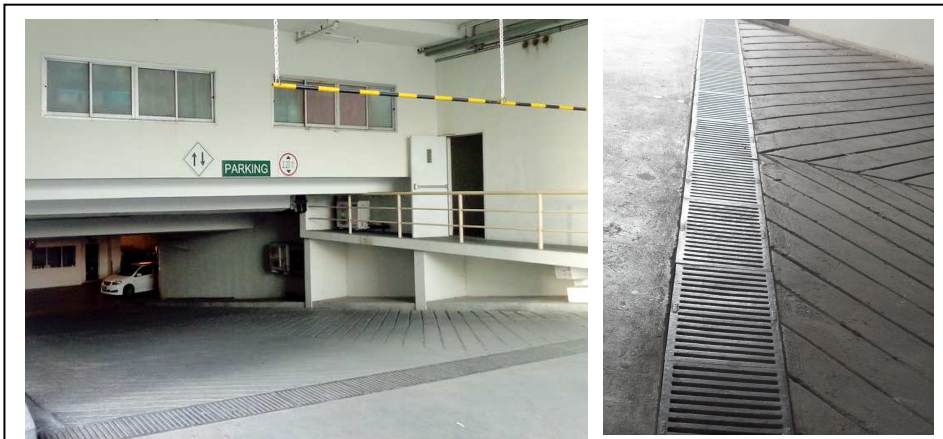
**ภาพที่ 1-6** ระบบระบายน้ำภายในโครงการฯ

ระบบท่อระบายน้ำฝนของทางโครงการจะอยู่บริเวณริมแนวเขตที่ดินของโครงการฯ เป็นท่อคอนกรีตเสริมเหล็ก ขนาดเส้นผ่านศูนย์กลาง 16 นิ้ว โดยจะรวบรวมน้ำฝนที่ตกลงในพื้นที่โครงการฯ ทั้งหมดเข้าสู่บ่อหน่วงน้ำ (หน้าที่ 13 ภาคผนวก ง) และจะควบคุมการระบายน้ำฝนออกสู่ภายนอกด้านหน้าโครงการฯ ต่อไป (ภาพที่ 1-6)

น้ำทิ้งจากอาคารและจากห้องพัสดุจะถูกรวบรวมโดยระบบท่อภายในอาคาร ก่อนเข้าสู่ระบบบำบัดน้ำเสียและระบบระบายน้ำ

ในขณะที่เปิดดำเนินการควรติดตามตรวจสอบสภาพของท่อระบายน้ำเสีย/น้ำฝน การทำงานของปั้มระบายน้ำ สภาพทั่วไปให้อยู่ในสภาพดี เพื่อป้องกันการชำรุดพร้อมทั้งทำการบันทึกการตรวจสอบและการแจ้งข้อชำรุดบกพร่องต่างๆ ในกรณีที่มีการแตกหักเสียหายหรือรั่วไหลของน้ำที่ต้องดำเนินการแก้ไขโดยทันที

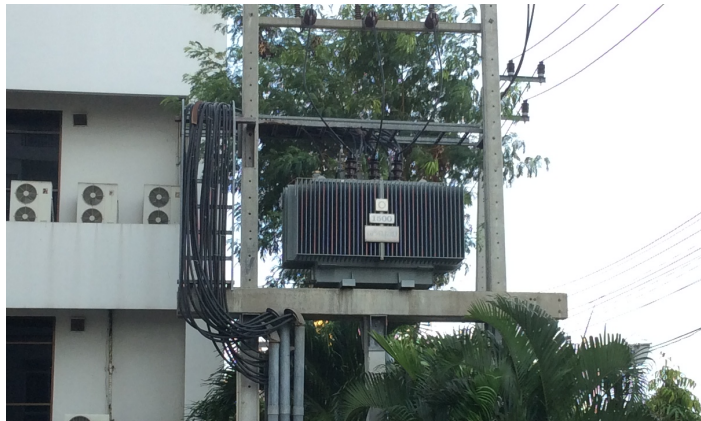
ภาพที่ 1-7 หม้อแปลงไฟฟ้า

ทางโครงการได้รับการบริการกระแสไฟฟ้าจากการไฟฟ้าส่วนภูมิภาคจังหวัดพระนครศรีอยุธยา โดยโครงการฯ ติดตั้งหม้อแปลงไฟฟ้าขนาด 1,500 KVA เพื่อลดแรงดันไฟฟ้าจากไฟฟ้าแรงสูงเป็นแรงดันต่ำเข้าสู่แผงไฟฟ้าหลัก ซึ่งจะจ่ายไฟฟ้าไปยังแต่ละส่วนของโครงการฯ ต่อไป (ภาพที่ 1-7)

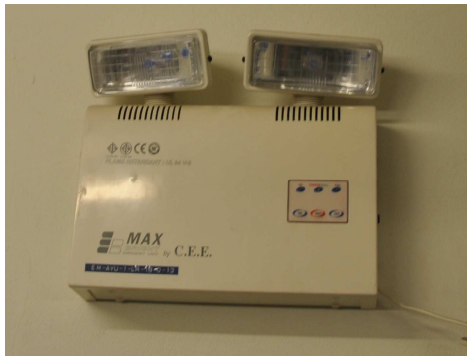
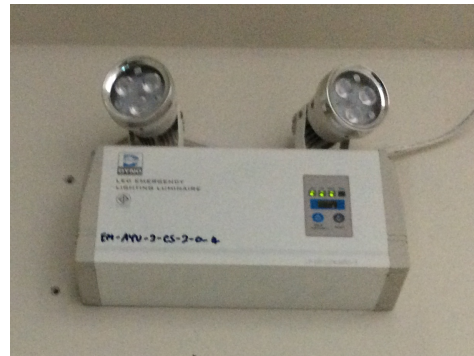
ภาพที่ 1-8 ระบบไฟฉุกเฉินของโครงการ

ในพื้นที่โครงการฯ ได้ดำเนินการติดตั้งโคมแสงสว่างฉุกเฉิน พร้อมเต้าเสียบเดี่ยวแบบมีสายดินในตัว เติมน้ำยเพื่อต่อจากวงจรแสงสว่างเดิม ซึ่งระบบไฟฉุกเฉินจะติดเมื่อในอาคารเกิดไฟดับขึ้น (ภาพที่ 1-8)

จัดให้มีเจ้าหน้าที่ทำการตรวจสอบอุปกรณ์ป้องกันและสัญญาณเตือนอัคคีภัย ได้แก่ Fire Alarm Bell Manual Station FHC ถังดับเพลิงเคมี ไฟส่องสว่างฉุกเฉิน แผงควบคุมสัญญาณ Sprinkler เครื่องปั่นไฟสำรองและ Fire Pump ให้อยู่ในสภาพที่พร้อมใช้งานอยู่เสมอ (ภาพที่ 1-8 ถึง ภาพที่ 1-15 และ หน้าที่ 20 ภาคผนวก ง) และจัดให้มีการอบรมดับเพลิงและการซ้อมหนีไฟเป็นประจำทุก 1 ปี (หน้าที่ 26 ภาคผนวก ง)

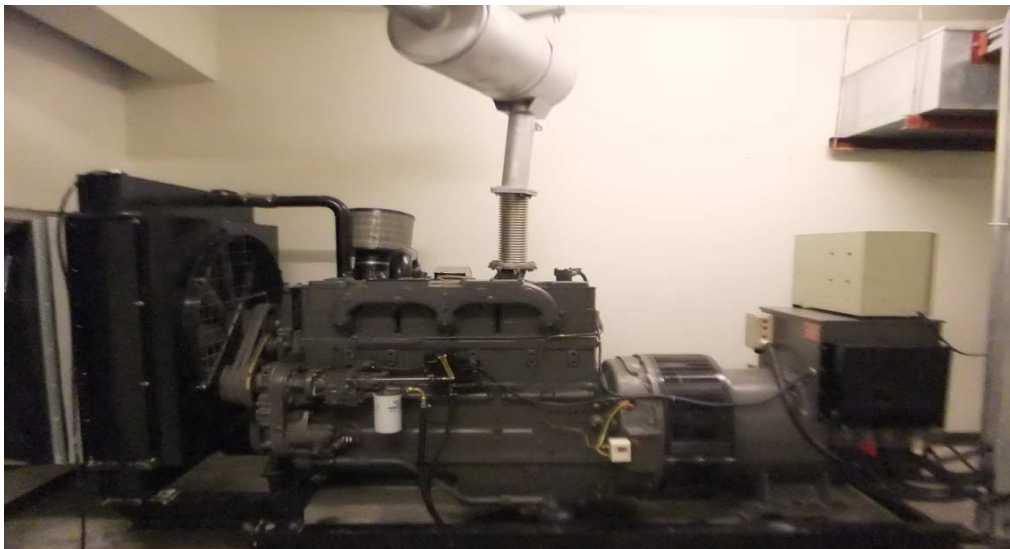
ภาพที่ 1-9 เครื่องกำเนิดไฟฟ้า (Generator)

ทางโครงการฯ จัดให้มีระบบไฟฟ้าสำรอง ในกรณีที่เกิดเหตุไฟฟ้าดับหรือขัดข้องโดยติดตั้งเครื่องกำเนิดไฟฟ้า (Generator) จำนวน 1 เครื่อง ขนาด 250 KVA (ภาพที่ 1-9) เพื่อจ่ายไฟฟ้าครอบคลุมทุกส่วน ได้แก่ ระบบไฟส่องสว่าง ระบบสุขาภิบาล ระบบสื่อสาร ระบบบำบัดน้ำเสีย และลิฟต์ เป็นต้น

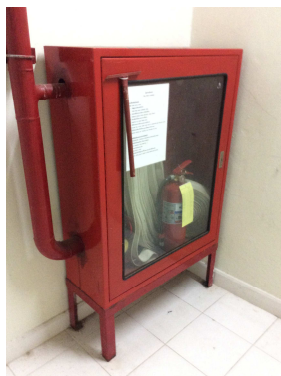
**ภาพที่ 1-13** ตู้อุปกรณ์ดับเพลิง

**2.2) ตู้อุปกรณ์ดับเพลิง (ภาพที่ 1-13) ประกอบไปด้วย**

- สายส่งฉีดน้ำ
- หัวฉีดน้ำดับเพลิง
- หัวต่อสายฉีดน้ำดับเพลิงชนิดสวมเร็ว พร้อมฝาครอบและโซ่ขนาด 65 มิลลิเมตร
- วาล์วควบคุมแบบอัตโนมัติ ทำจากโลหะผสมที่แข็งแรง เมื่อดึงสายจากขดม้วนสายน้ำจะไหล

มายังหัวฉีดโดยอัตโนมัติ

- เครื่องดับเพลิงเคมีชนิดมือถือ (PFE) ให้ใช้ขนาด 10 ปอนด์

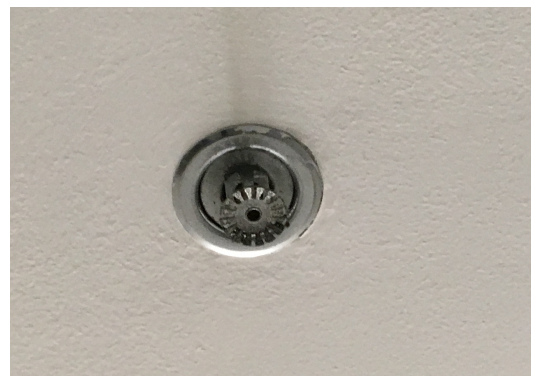
**ภาพที่ 1-14** ระบบโปรยน้ำดับเพลิง

**2.3) ระบบโปรยน้ำดับเพลิงอัตโนมัติ (AUTOMATIC FIRE SPRINKLER) ติดตั้งครอบคลุมทุกพื้นที่**

ในอาคาร (ภาพที่ 1-14)

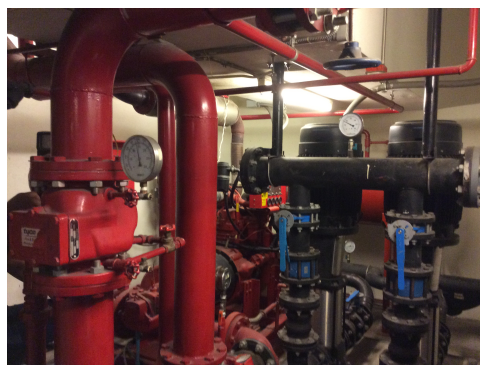
**ภาพที่ 1-15** เครื่องสูบน้ำดับเพลิง

**2.4) เครื่องสูบน้ำดับเพลิงดีเซล ขนาด 500 GPM และเครื่องสูบน้ำรักษาความดันอัตโนมัติอย่างละ**

1 เครื่อง (ภาพที่ 1-15)

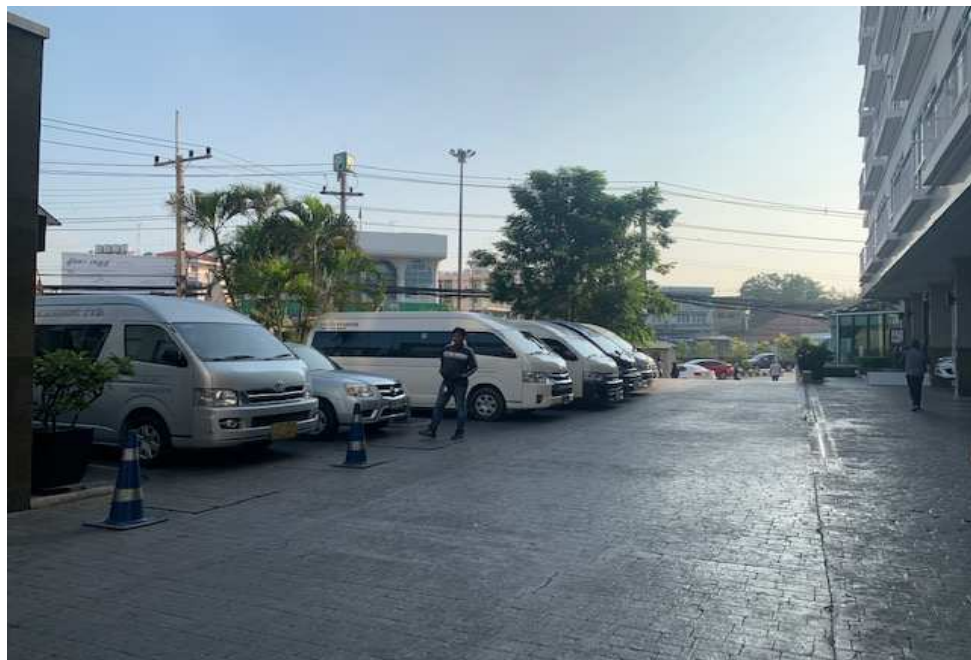
ภาพที่ 1-16 ถนนภายในโครงการฯ

พื้นผิวถนนทางเข้าโครงการฯ เป็นผิวทางคอนกรีตเสริมเหล็กกว้างประมาณ 6 เมตร ไม่รวมพื้นที่ในส่วนของที่จอดรถและส่วนของพื้นที่สีเขียว ซึ่งสามารถใช้เข้า – ออกภายในโครงการฯ และเข้า – ออก บริเวณที่จอดรถได้โดยสะดวก รวมถึงกรณีที่เกิดเพลิงไหม้ระดับเพลิงสามารถเข้าช่วยเหลือได้โดยสะดวก (ภาพที่ 1-16) สามารถเข้าและออกโครงการได้ 1 ทาง บริเวณถนนโรจนะ พร้อมลานจอดรถบริเวณชั้นใต้ดิน (ภาพที่ 1-17)

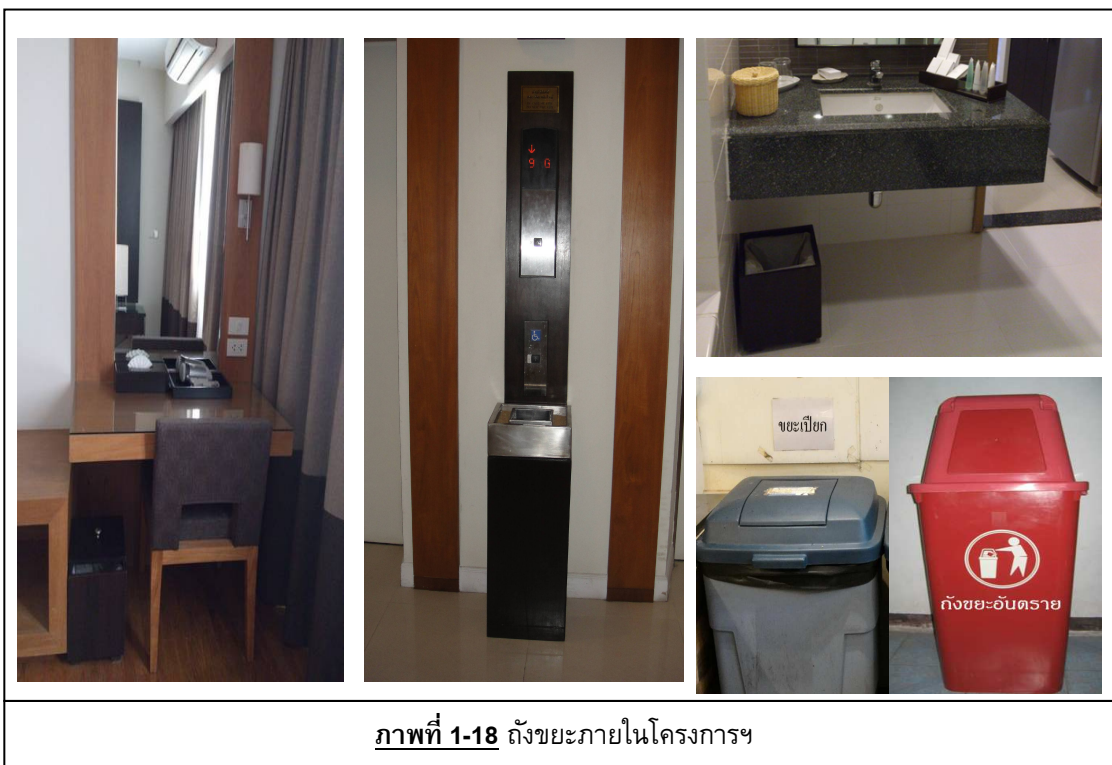
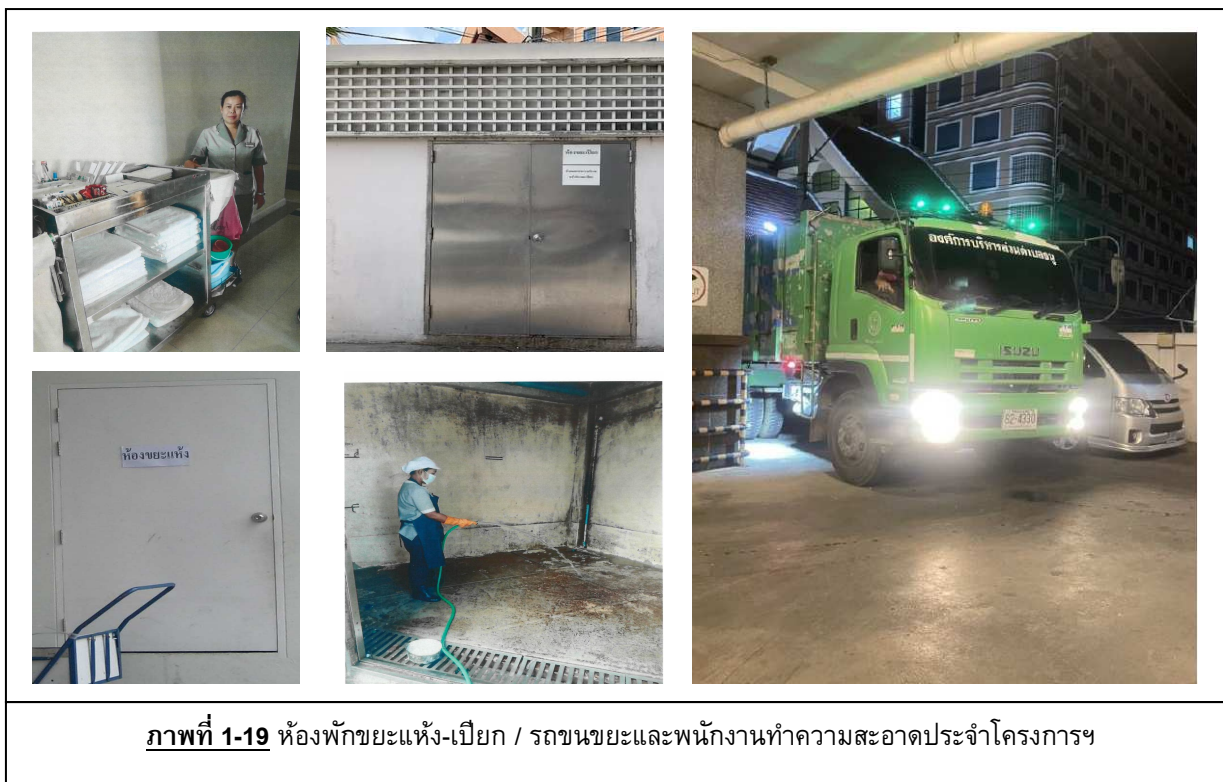
**ภาพที่ 1-19** ห้องพักขยะแห้ง-เปียก / รถขนขยะและพนักงานทำความสะอาดประจำโครงการฯ

ในการจัดเก็บขยะในโครงการฯ จะมีพนักงานทำความสะอาดจัดเก็บขยะและทำความสะอาดในช่วงเวลา 10.00 – 14.00 น. ซึ่งพนักงานทำความสะอาดจะจัดเก็บขยะภายในห้องพัก และพื้นที่ส่วนบริการภายในโครงการฯ มาเก็บไว้ในห้องเก็บขยะของโครงการฯ ในบริเวณชั้นล่างของอาคาร ที่พักมูลฝอยของโครงการฯ แยกเป็นห้องพักขยะเปียก และห้องพักขยะแห้ง (ภาพที่ 1-19) มีตำแหน่งที่ตั้งอยู่ด้านหลังของอาคาร โดยห้องพักขยะแห้งของโครงการฯ จะตั้งอยู่ภายในอาคารบริเวณชั้นล่าง มีปริมาตร 50.13 ลบ.ม. และห้องพักขยะเปียกมีตำแหน่งบริเวณด้านนอกของอาคาร มีปริมาตร 37.89 ลบ.ม. ตรงข้ามกับห้องพักขยะแห้ง โดยมีถนนรอบโครงการฯ กั้นระหว่างกลาง พื้นของห้องเก็บขยะเป็นพื้นขัดมันผสมน้ำยากันซึม ซึ่งห้องเก็บขยะดังกล่าวมีขนาดเพียงพอในการพักขยะเพื่อรอการเก็บขยะของ อบต.ธนู ได้ประมาณ 29 วัน

ตำแหน่งที่ตั้งของที่พักขยะของโครงการฯ เป็นที่ตั้งที่เหมาะสม เนื่องจากตั้งอยู่บริเวณด้านหลังอาคารไม่รบกวนแขกที่เข้าพักในโรงแรม นอกจากนี้ยังสะดวกในการเก็บขนขยะ เนื่องจากมีถนนรอบอาคารสำหรับการเก็บขนมูลฝอย

จัดให้มีภาชนะรองรับขยะมูลฝอยที่เพียงพอ มีเจ้าหน้าที่ทำความสะอาดห้องพักมูลฝอยรวม พร้อมทั้งทำการตรวจสอบถังและห้องพักมูลฝอยรวมให้มีสภาพดีอยู่เสมอ หากมีการฝูกร่อนหรือชำรุดต้องทำการดำเนินการแก้ไขทันที (ภาพที่ 1-18 และภาพที่ 1-19)
