มาตรการติดตามตรวจสอบ คุณภาพสิ่งแวดล้อม

จากการติดตามตรวจสอบคุณภาพสิ่งแวดล้อมโครงการก่อสร้างอาคารหอพักบุคลากรทางการแพทย์พร้อมระบบสาธารณูปการ มหาวิทยาลัยแม่ฟ้าหลวง (ระยะก่อสร้าง) ของมหาวิทยาลัยแม่ฟ้าหลวง ตามหนังสือที่ ทส 1010.5/7980 ลงวันที่ 7 มิถุนายน 2564 ออกโดยสำนักงานนโยบายและแผนทรัพยากรธรรมชาติและสิ่งแวดล้อม มีรายละเอียดผลการติดตามตรวจสอบตามมาตรการติดตามตรวจสอบคุณภาพสิ่งแวดล้อมดังตารางที่ 3-1 สำหรับสถานีวิจัยวัดคุณภาพสิ่งแวดล้อมแสดงดังรูปที่ 3-1 การเก็บตัวอย่างคุณภาพสิ่งแวดล้อมดังเอกสารแนบ 2 (รูปที่ 33-38)

3.2 ผลการติดตามตรวจสอบคุณภาพสิ่งแวดล้อม

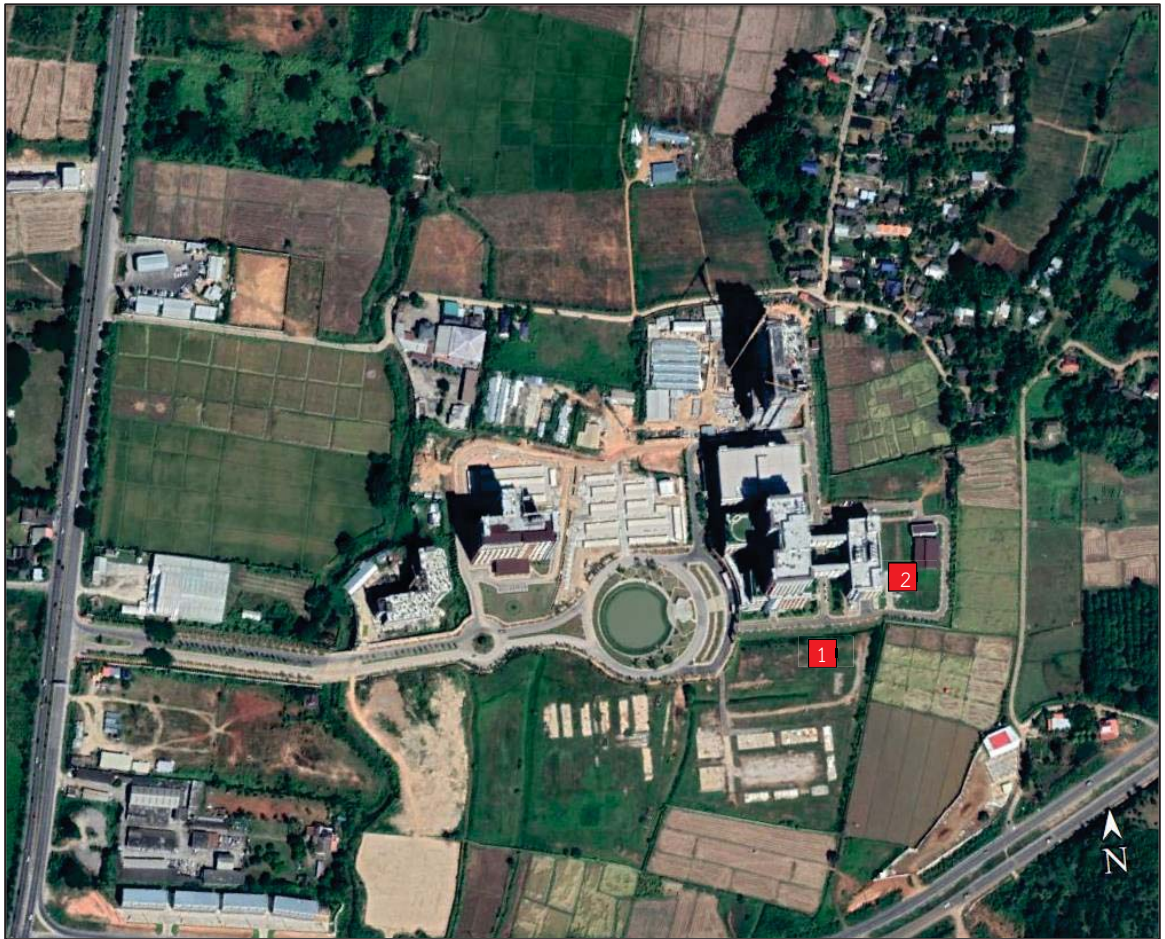
รูปที่ 3-1 ตำแหน่งตรวจวัดคุณภาพสิ่งแวดล้อม

- สถานีตรวจวัดคุณภาพสิ่งแวดล้อม
- 1. พื้นที่ก่อสร้างโครงการ
- 2. โรงพยาบาลศูนย์การแพทย์ มหาวิทยาลัยแม่ฟ้าหลวง

- พื้นที่ก่อสร้างโครงการ พิกัด : UTM 47N 592038 E, 2215067 N.
- โรงพยาบาลศูนย์การแพทย์ มหาวิทยาลัยแม่ฟ้าหลวง พิกัด : UTM 47N 592187 E, 2215143 N.
