การปฏิบัติตามมาตรการป้องกันและแก้ไขผลกระทบสิ่งแวดล้อม

ตารางที่ 2.1-1 ผลการปฏิบัติตามมาตรการป้องกันและแก้ไขผลกระทบสิ่งแวดล้อม (ระยะก่อสร้าง) โครงการอ่างเก็บน้ำบ้านป่าละอูอันเนื่องมาจากพระราชดำริ จังหวัดประจวบคีรีขันธ์

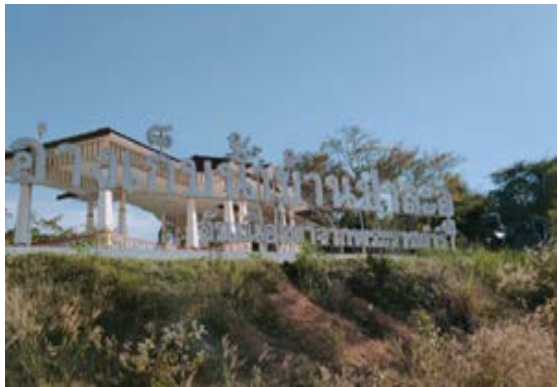
<p>รูปที่ 2-1 การปรับปรุงภูมิทัศน์บริเวณพื้นที่ห้วยงาน</p>	
<p>1.2 สภาพภูมิอากาศและอุทกนิเวศวิทยา</p> <p>1) หลีกเลี่ยงการก่อสร้างในช่วงฤดูฝน</p> <p>2) ฉีดพรมน้ำบริเวณถนนทางเข้าพื้นที่ก่อสร้างของโครงการที่ยังไม่ได้ก่อสร้างผิวทางถาวรอย่างสม่ำเสมอ เพื่อป้องกันการฟุ้งกระจายของฝุ่นละออง</p> <p>3) ควบคุมความเร็วของรถบรรทุกวัสดุอุปกรณ์ก่อสร้างของโครงการไม่เกิน</p>	<p>1) หยุดดำเนินการกิจกรรมการก่อสร้างเกี่ยวกับงานดินชั่วคราว เมื่อเข้าสู่ฤดูฝน</p> <p>2) มีการฉีดพรมน้ำเพื่อป้องกันการฟุ้งกระจายของฝุ่นละอองบริเวณพื้นที่ก่อสร้าง และเส้นทางขนส่งดิน</p>

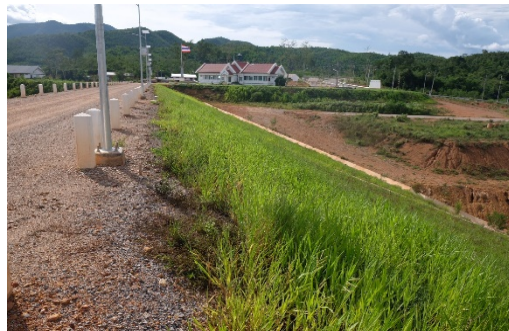
มาตรการป้องกันและแก้ไขผลกระทบสิ่งแวดล้อม	ผลการปฏิบัติตามมาตรการ	ปัญหา และแนวทางแก้ไข
4) ภายหลังการก่อสร้างเสร็จแล้ว บริเวณพื้นที่ก่อสร้างที่มีการเปิดหน้าดิน ต้องปรับแต่งพื้นที่และจัดให้เรียบร้อย พร้อมปลูกพืชคลุมดินประเภทหญ้า หรือไม้ประดับต่างๆ

รูปที่ 2-7 ปลูกพืชคลุมดินประเภทหญ้าบริเวณทำนบดินปิดช่องเขาต่ำ

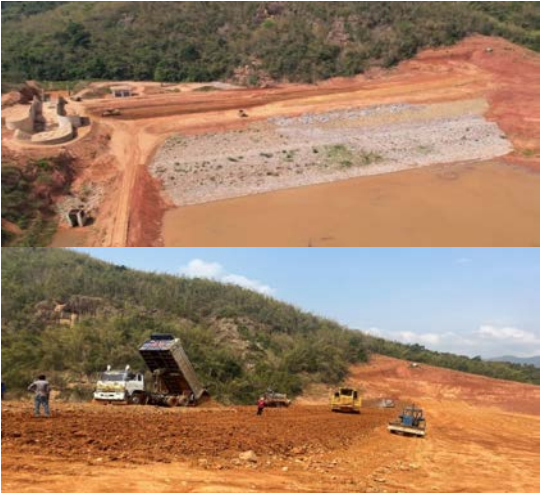
มาตรการป้องกันและแก้ไขผลกระทบสิ่งแวดล้อม	ผลการปฏิบัติตามมาตรการ	ปัญหา และแนวทางแก้ไข
<p>แปลง A, B และ D) ของโครงการให้มากที่สุดก่อนหากไม่เพียงพอจึงไปใช้ในพื้นที่บ่อยืมดินแปลง C</p> <p>3.2 การจัดการลุ่มน้ำ</p> <p>1) การตัดไม้ออกจากพื้นที่โครงการจะต้องตัดต้นไม้ออกจากพื้นที่เฉพาะที่จำเป็นเท่านั้นเพราะการตัดไม้จะเป็นสิ่งชักนำให้เกิดผลกระทบอื่นๆ ตามมา</p> <p>2) ในพื้นที่ที่มีการก่อสร้างที่สภาพความลาดชันสูง ดำเนินการชะลอความเร็วของน้ำที่ไหลบ่าหน้าดิน เพื่อลดการพังทลายที่จะเกิดขึ้นกับน้ำที่ไหลด้วยความเร็วสูง โดยการแบ่งความยาวของการลาดเทให้สั้นลงเป็นหลายๆ ชั้นตามลาดเขา พร้อมจัดสร้างคุระบายน้ำและบ่อดักตะกอนรองรับ</p>	<p>1) มีการตัดพื้ต้นไม้ออกจากพื้นที่เฉพาะในบริเวณพื้นที่ก่อสร้างโครงการที่กำหนดไว้เท่านั้น</p> <p>2) บริเวณที่มีความลาดชันมาก มีการทำคันดินเป็นชั้นๆ หรือทำให้มีความชันน้อย เพื่อชะลอความเร็วของน้ำที่ไหลบ่าหน้าดินและลดการพังทลายที่จะเกิดขึ้นกับน้ำที่ไหลด้วยความเร็วสูง</p> <p>3) การก่อสร้างทำนบดินเขื่อนหลัก บริเวณที่ดำเนินการบดอัดดินแล้วนำหินมาเรียงทับบริเวณหน้าดิน (Rockfill Dam) เพื่อป้องกันการพังทลาย (รูปที่ 2-22)</p>

<p>รูปที่ 2-22 กิจกรรมการก่อสร้างทำนบดินเขื่อนหลัก</p>

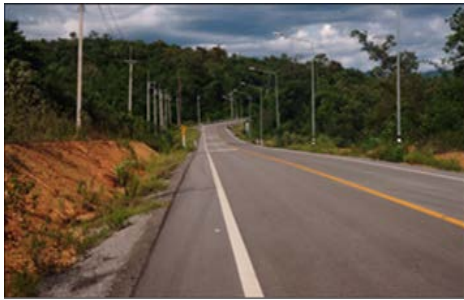
<p>3.7 การคมนาคมขนส่ง</p> <p>1) ให้ดำเนินการก่อสร้างถนนทดแทนถนนเดิมที่ถูกน้ำท่วม 2 เส้นทาง ได้แก่</p> <p>1) ถนนทดแทนถนน รพช. หมายเลข ปข.4038 ระยะทางประมาณ 0.99 กิโลเมตร และ 2) ถนนทดแทนของ ตชด. ระยะทาง 1.12 กิโลเมตร ให้เป็นถนนลาดยาง มีผิวจราจรกว้าง 6.00 เมตร ไหล่ทางกว้างข้างละ 1.00 เมตร</p> <p>2) ต้องมีการแจ้งให้ทราบล่วงหน้าในกรณีที่มีการปิดช่องทางสัญจรหรือมีการดำเนินการใดๆ ที่เป็นอุปสรรคต่อการสัญจรปกติ โดยต้องติดป้ายชี้แจงรายละเอียดให้ชัดเจน</p> <p>3) หลีกเลี่ยงการขนส่งในช่วงเวลาเร่งด่วน ทั้งในช่วงเวลาเช้าและเย็นในพื้นที่ที่มีชุมชนหนาแน่น</p>	<p>1) ดำเนินการก่อสร้างถนนทดแทนถนนเดิมที่ถูกน้ำท่วม ถนนทดแทน รพช. หมายเลข ปข.4038 แล้วเสร็จเมื่อปี 2562 (รูปที่ 2-24)</p>

<p>รูปที่ 2-24 ถนนทดแทน</p>

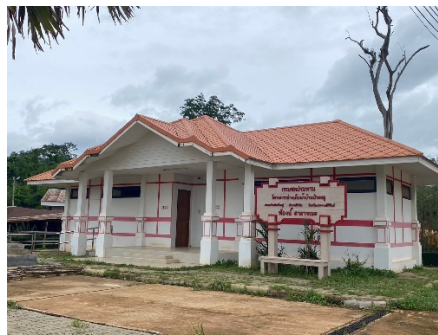
3.12 พลังงานและไฟฟ้า ไม่มีผลกระทบต่อพลังงานและไฟฟ้า	-	
3.13 การจัดการน้ำเสียและสิ่งปฏิกูล จัดให้มีระบบรวบรวมน้ำทิ้งและระบบบำบัดน้ำเสีย ใช้น้ำใช้ของห้องน้ำ-ห้องส้วม หรือน้ำทิ้งอื่นใดบริเวณบ้านพักคนงานก่อสร้างของโครงการไม่ให้ระบายลงสู่แหล่งน้ำธรรมชาติโดยตรงตำแหน่งห้องน้ำห้องส้วมจะต้องอยู่ห่างจากแหล่งน้ำธรรมชาติอย่างน้อย 200 เมตร	มีห้องน้ำ-ห้องส้วม พร้อมระบบรวบรวมน้ำทิ้งและระบบบำบัดน้ำเสีย (บ่อเกรอะ-บ่อซึม) บริเวณอาคารสำนักงานโครงการฯ

รูปที่ 2-25 ห้องน้ำ-ห้องส้วมบริเวณอาคารสำนักงานโครงการฯ
