บริษัท ไมน์ เอ็นจิเนียริง คอนซัลแตนท์ จำกัด

โครงการเหมืองแร่หินอุตสาหกรรมชนิดหินปูน เพื่ออุตสาหกรรมก่อสร้าง
ประทานบัตรที่ 28379/15646 ร่วมแผนผังโครงการทำเหมืองเดียวกันกับ
ประทานบัตรที่ 28381/15647 และประทานบัตรที่ 28380/15742
บริษัท ปูนซีเมนต์นครหลวง จำกัด (มหาชน)
ตำบลจรเข้สามพัน อำเภอดำรงวิทยะปาริ วัง จังหวัดสุพรรณบุรี

มาตรการป้องกันและแก้ไขผลกระทบสิ่งแวดล้อม และมาตรการติดตามตรวจสอบคุณภาพสิ่งแวดล้อม

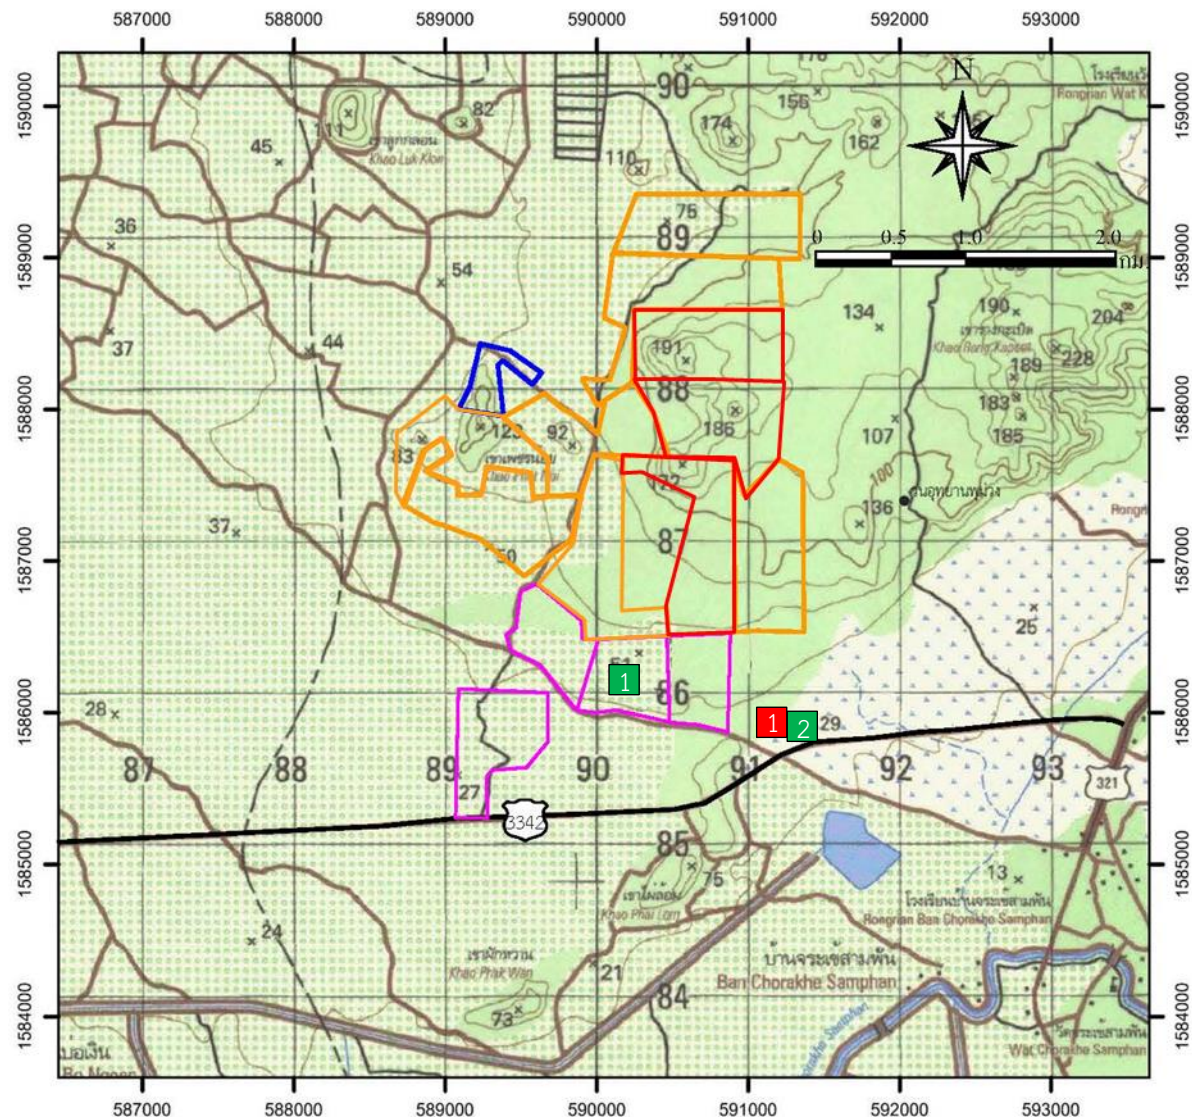
รูปที่ 2-1 แสดงตำแหน่งติดตามตรวจสอบคุณภาพสิ่งแวดล้อม

ตำแหน่งสถานีตรวจวัดแสดงดังรูปที่ 2-1

- สำนักงานโรงโม่หินอินทรีสุพรรณบุรี UTM 47 P 0590426 E, 1585979 N.
- บ้านเรือนราษฎรด้านทิศตะวันออกเฉียงใต้ UTM 47 P 0590212 E, 1585758 N.

จุดตรวจวัดอากาศ เสียง และความเร็ว และทิศทางลม

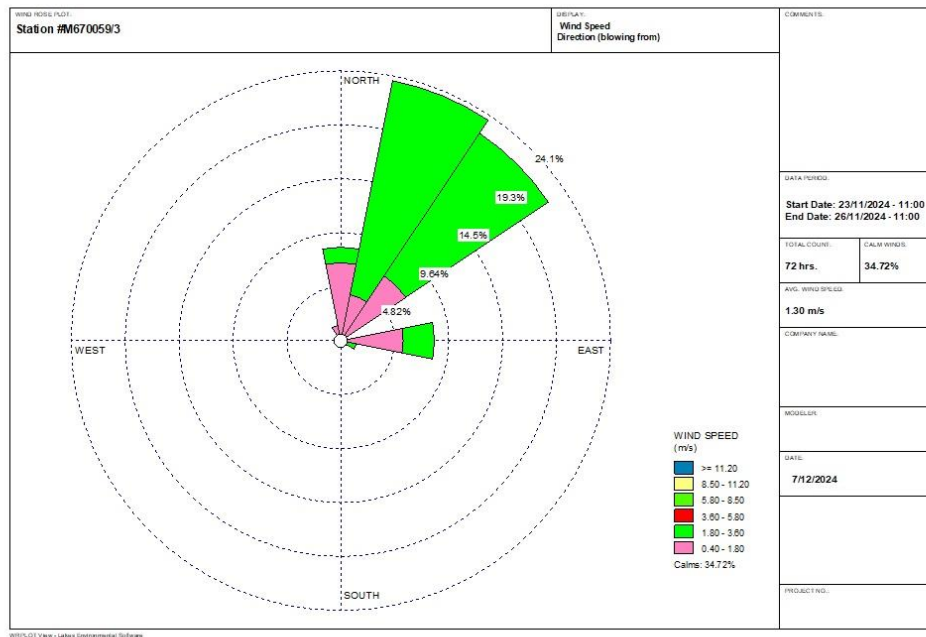
รูปที่ 2-2 แสดงความเร็วและทิศทางลม บริเวณสำนักงานโรงโม่หินอินทรีสุพรรณบุรี

การตรวจวัดความเร็วและทิศทางลม โครงการเหมืองแร่หินอุตสาหกรรมชนิดหินปูน เพื่ออุตสาหกรรมก่อสร้าง ประทานบัตรที่ 28379/15646 ร่วมแผนผังโครงการทำเหมืองเดียวกันกับประทานบัตรที่ 28381/15647 และประทานบัตรที่ 28380/15742 ของบริษัท ปูนซีเมนต์นครหลวง จำกัด (มหาชน) โดยทำการตรวจวัดบริเวณสำนักงานโรงโม่หินอินทรีสุพรรณบุรี และบ้านเรือนราษฎรด้านทิศตะวันออกเฉียงใต้ ระหว่างวันที่ 23-26 พฤศจิกายน 2567 พบว่า บริเวณสำนักงานโรงโม่หินอินทรีสุพรรณบุรี มีทิศทางลมส่วนใหญ่พัดมาจากทางด้านทิศตะวันออกเฉียงเหนือค่อนไปทางทิศเหนือ ด้วยความเร็ว 1.8-3.6 เมตร/วินาที ซึ่งลมดังกล่าวจัดเป็นลมเฉื่อยเบา (Light Breeze) และบริเวณบ้านเรือนราษฎรด้านทิศตะวันออกเฉียงใต้ ทิศทางลมส่วนใหญ่พัดมาจากทางด้านทิศตะวันออกเฉียงเหนือ ด้วยความเร็ว 0.4-1.8 เมตร/วินาที จัดเป็นลมเบา (Light Air) ตามการแบ่งขนาดลมของโบฟอร์ต (The Beau fort Scale of Wind-ภูมิศาสตร์ กายภาพ, ทวี ทองสว่าง และคณะ, 2536) สรุปได้ดังตารางที่ 2-6 ถึงตารางที่ 2-7 และรูปที่ 2-2 ถึงรูปที่ 2-3 การตรวจวัดความเร็วและทิศทางลมที่บริเวณสำนักงานโรงโม่หินอินทรีสุพรรณบุรี ลมส่วนใหญ่พัดมาจากทางด้านทิศตะวันออกเฉียงเหนือค่อนไปทางทิศเหนือ ซึ่งบริเวณที่คาดว่าจะได้รับได้รับผลกระทบจากกิจกรรมการทำเหมือง เป็นพื้นที่ทำเหมืองและแนวต้นไม้ บริเวณที่ไม่มีการทำเหมือง จึงไม่มีพื้นที่ได้รับผลกระทบจากกิจกรรมการทำเหมือง รวมไปถึงการตรวจวัดความเร็วและทิศทางลมที่บริเวณบ้านเรือนราษฎรด้านทิศตะวันออกเฉียงใต้ เนื่องจากลมส่วนใหญ่พัดมาจากทางด้านทิศตะวันออกเฉียงเหนือ บริเวณที่คาดว่าจะได้รับได้รับผลกระทบจากกิจกรรมการทำเหมือง เป็นพื้นที่ป่าไม้และเกษตรกรรม ดังนั้นในช่วงที่มีการตรวจวัดคุณภาพสิ่งแวดล้อมจึงไม่มีพื้นที่ได้รับผลกระทบจากกิจกรรมการทำเหมือง อย่างไรก็ตามทางโครงการได้มีมาตรการป้องกันการฟุ้งกระจายของฝุ่นละอองอย่างต่อเนื่อง โดยการสร้างอาคารปิดคลุมโรงโม่หิน ติดตั้งระบบสเปรย์น้ำตามแหล่งกำเนิดฝุ่นละออง และฉีดพรมน้ำตามเส้นทางขนส่งแร่เป็นประจำ หนังสือรับรองผลการตรวจวัดทางห้องปฏิบัติการดังเอกสารแนบ 19 เอกสารสอบเทียบเครื่องมือดังเอกสารแนบ 20 และเอกสารอนุญาตขึ้นทะเบียนห้องปฏิบัติการวิเคราะห์ดังเอกสารแนบ 21
