บริษัท ไมน์ เอ็นจิเนียริง คอนสัลแตนท์ จำกัด

โครงการทำเหมืองหินอุตสาหกรรมชนิดหินปูน เพื่ออุตสาหกรรมก่อสร้าง  
ประทานบัตรที่ 33751/16244  
บริษัท ปูนซีเมนต์นครหลวง จำกัด (มหาชน)  
ตำบลจรเข้สามพัน อำเภออุ้มทอง จังหวัดสุพรรณบุรี

# บทที่ 2

## มาตรการป้องกันและแก้ไขผลกระทบสิ่งแวดล้อม และมาตรการติดตามตรวจสอบคุณภาพสิ่งแวดล้อม

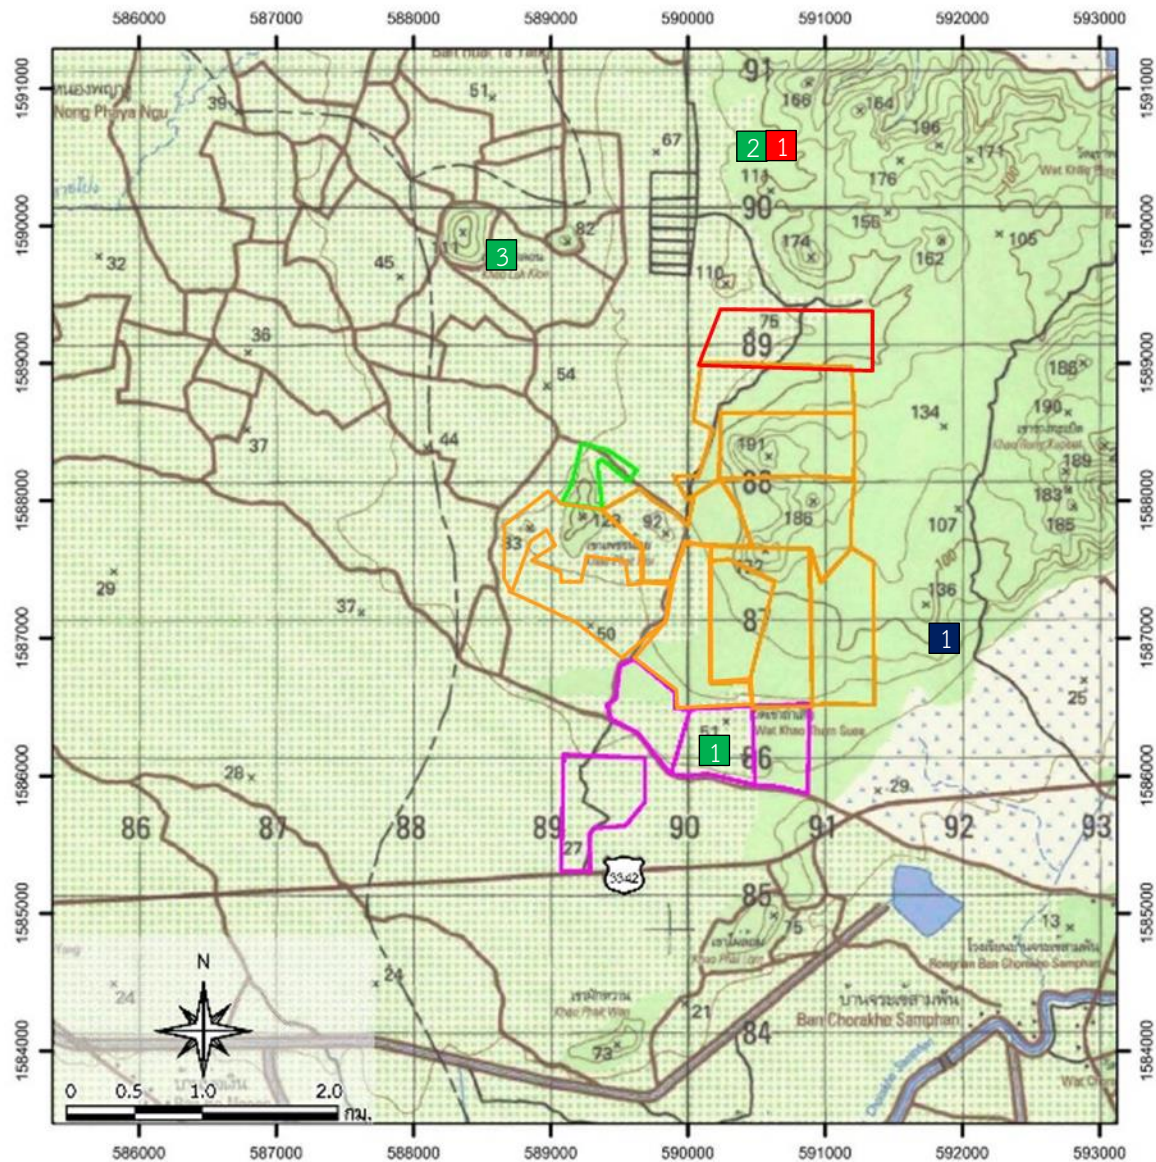
รูปที่ 2-1 แสดงตำแหน่งติดตามตรวจสอบคุณภาพสิ่งแวดล้อม

การตรวจวัดคุณภาพอากาศในรูปปริมาณฝุ่นละอองแขวนลอยรวม (TSP) และปริมาณฝุ่นละอองขนาดเล็กกว่า 10 ไมครอน (PM-10) โครงการเหมืองแร่หินอุตสาหกรรมชนิดหินปูน เพื่ออุตสาหกรรมก่อสร้าง ประทานบัตรที่ 33751/16244 ของบริษัท ปูนซีเมนต์นครหลวง จำกัด (มหาชน) โดยทำการตรวจวัดบริเวณสำนักงานโรงโม่หินอินทรีสุพรรณบุรี สักทองรีสอร์ท และฟาร์มสุพรรณบุรี ระหว่างวันที่ 5-8 สิงหาคม 2567 มีค่าผลการตรวจวัดแสดงดังตารางที่ 2-6 แสดงผลการตรวจวัดทางห้องปฏิบัติการดังเอกสารแนบ 14 เอกสารสอบเทียบเครื่องมือดังเอกสารแนบ 15 และเอกสารอนุญาตขึ้นทะเบียนห้องปฏิบัติการวิเคราะห์ดังเอกสารแนบ 16

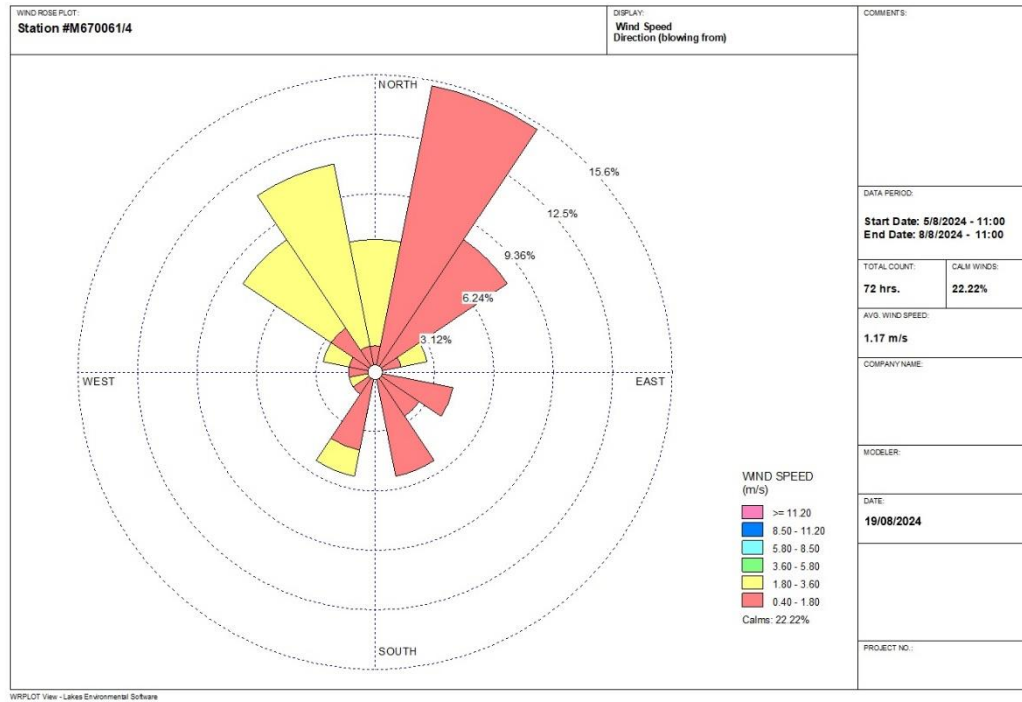
## รูปที่ 2-2 ผังแสดงความเร็วและทิศทางลมบริเวณสำนักงานโรงโม่หินอินทรีสุพรรณบุรี

ข้อสรุป ทิศทางลมส่วนใหญ่พัดมาจากทิศ : ทิศตะวันออกเฉียงเหนือค่อนไปทางทิศเหนือ  
ความเร็วลมส่วนใหญ่ มีค่าระหว่าง 0.4-1.8 m/s
