โครงการเหมืองแร่เกลือหิน  
โดยวิธีเหมืองละลายแร่  
ประทานบัตรเลขที่ 28808/16115

รายงานผลการติดตามตรวจสอบ  
การปฏิบัติตามมาตรการป้องกันและ  
แก้ไขผลกระทบสิ่งแวดล้อมและมาตรการ  
ติดตามตรวจสอบคุณภาพสิ่งแวดล้อม

ประจำเดือน  
กรกฎาคม - ธันวาคม 2567

ภาพกิจกรรมผลการติดตามตรวจสอบมาตรการป้องกันและแก้ไขผลกระทบสิ่งแวดล้อม  
บริษัท เกลือพิมาย จำกัด แปลงประทานบัตรเลขที่ 28808/16115

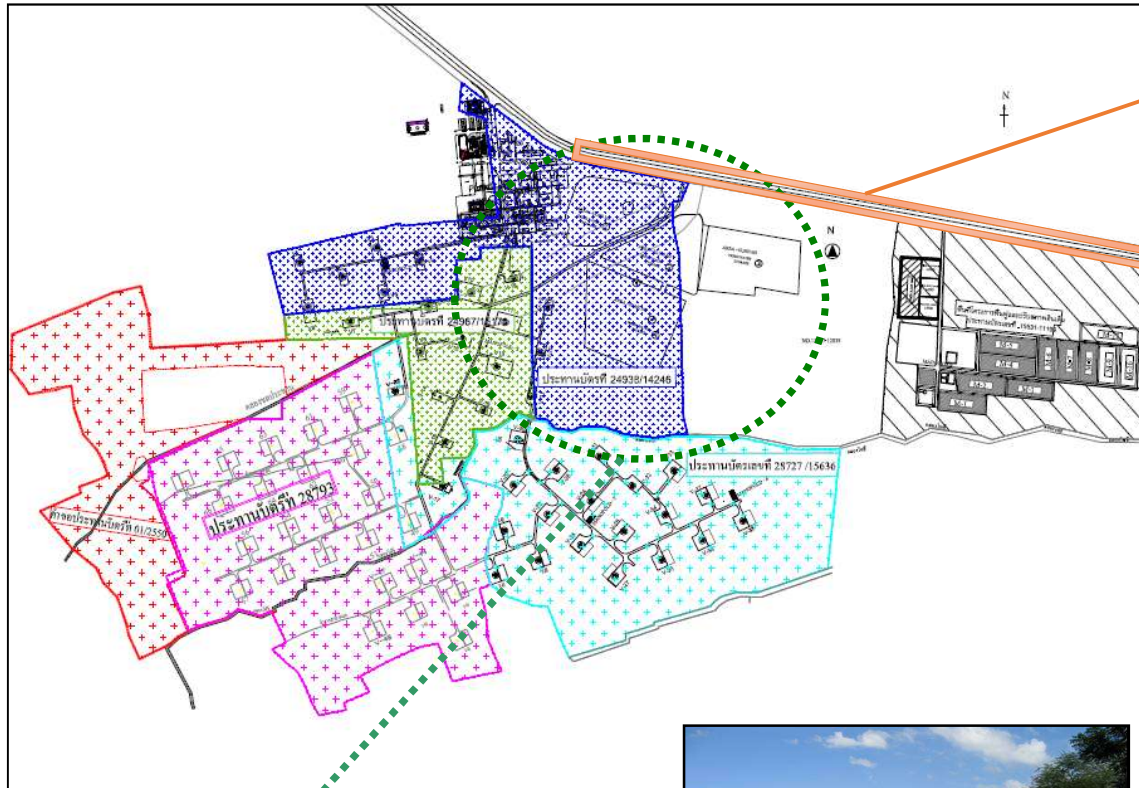
# ภาพกิจกรรมข้อที่ 1.1.1 : การปฏิบัติตามมาตรการป้องกันและแก้ไขผลกระทบสิ่งแวดล้อม

- การทำถนนเชื่อม บริเวณนาเกลือ  
เก่ากับโรงงาน ด้านทิศเหนือติดกับ  
ทางหลวงหมายเลข 206

- การขุดบ่อกักเก็บน้ำและปลูกต้นไม้รอบบ่อใน  
พื้นที่ประทานบัตรเลขที่ 24938/14246 ตาม  
โครงการฟื้นฟูที่ดินทำเหมือง

- บ่อรวมน้ำล้างในโรงงานและน้ำสูบ  
กลับจากพื้นที่นาเกลือร้าง

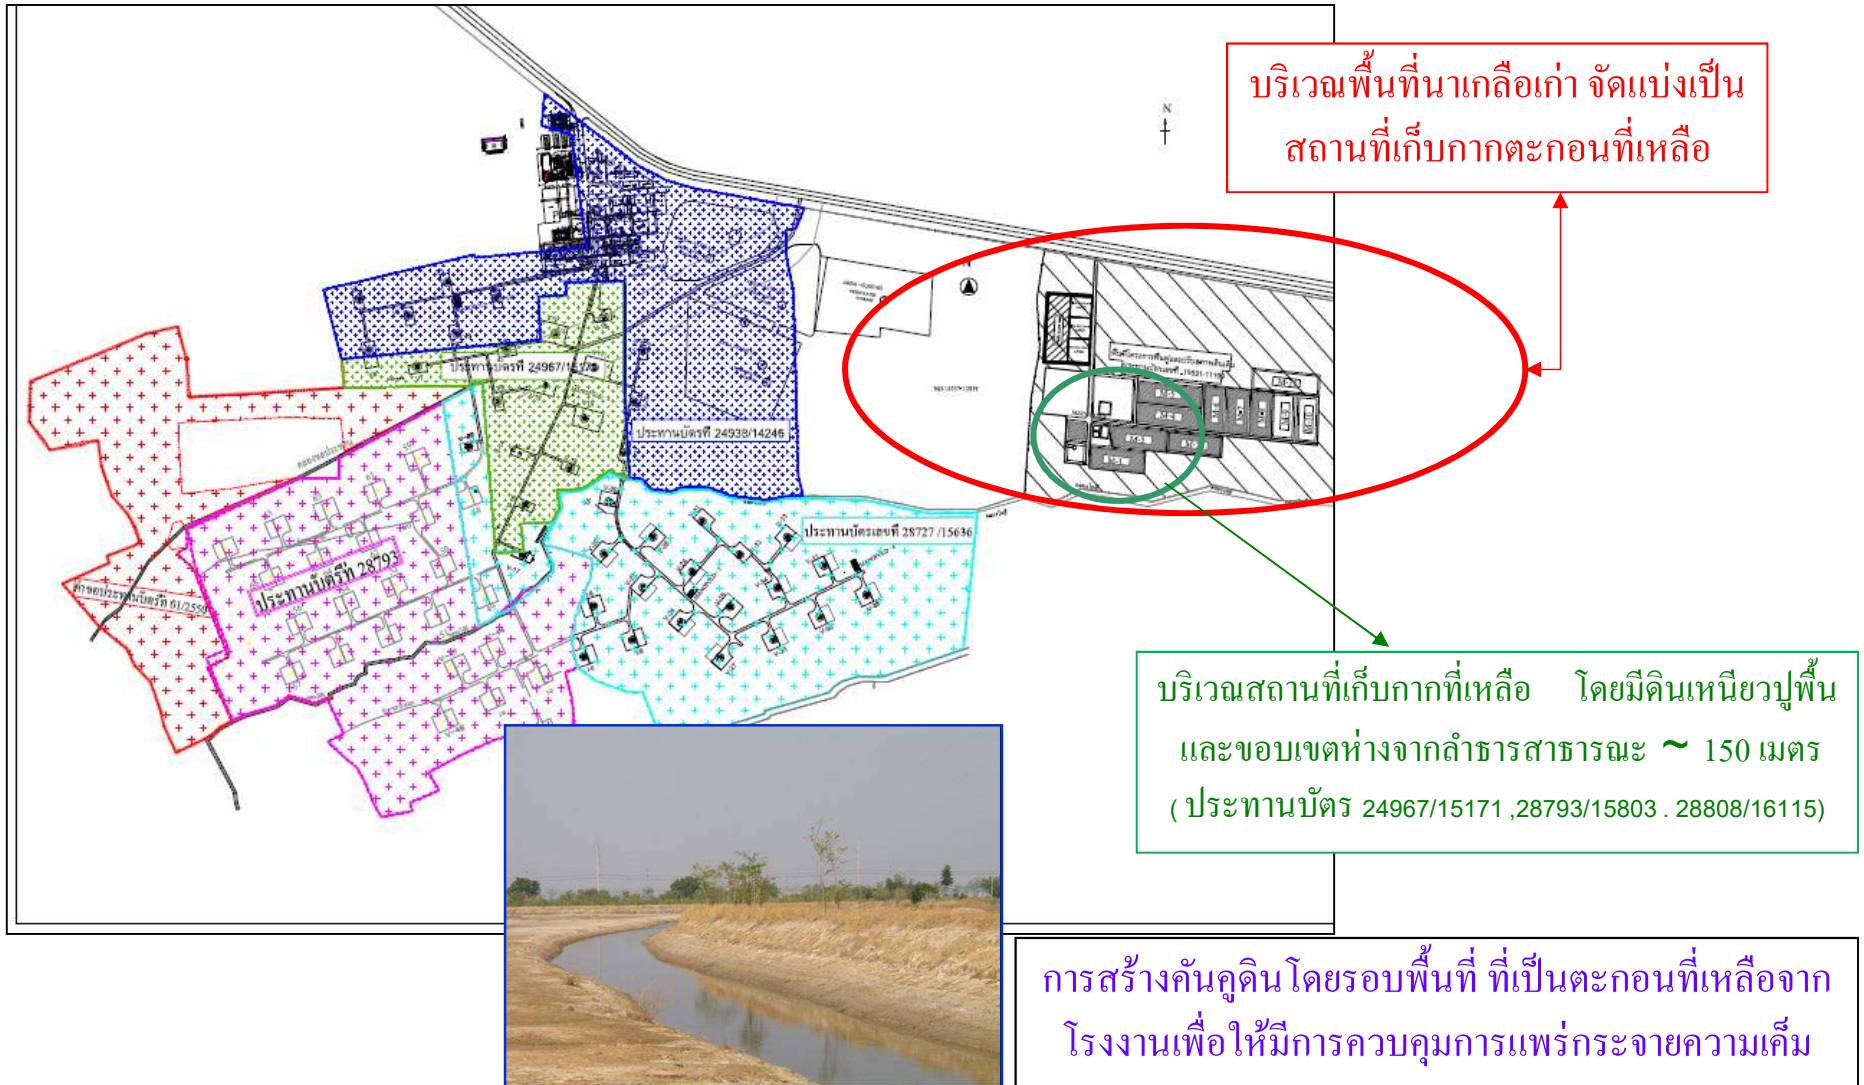
# ภาพกิจกรรมข้อที่ 1.1.1 : การปฏิบัติตามมาตรการป้องกันและแก้ไขผลกระทบสิ่งแวดล้อม

❖ บริเวณสถานที่เก็บกากที่เหลือ โดยมีดินเหนียวปูพื้น และขอบเขตห่างจากลำธารสาธารณะ 150 เมตร

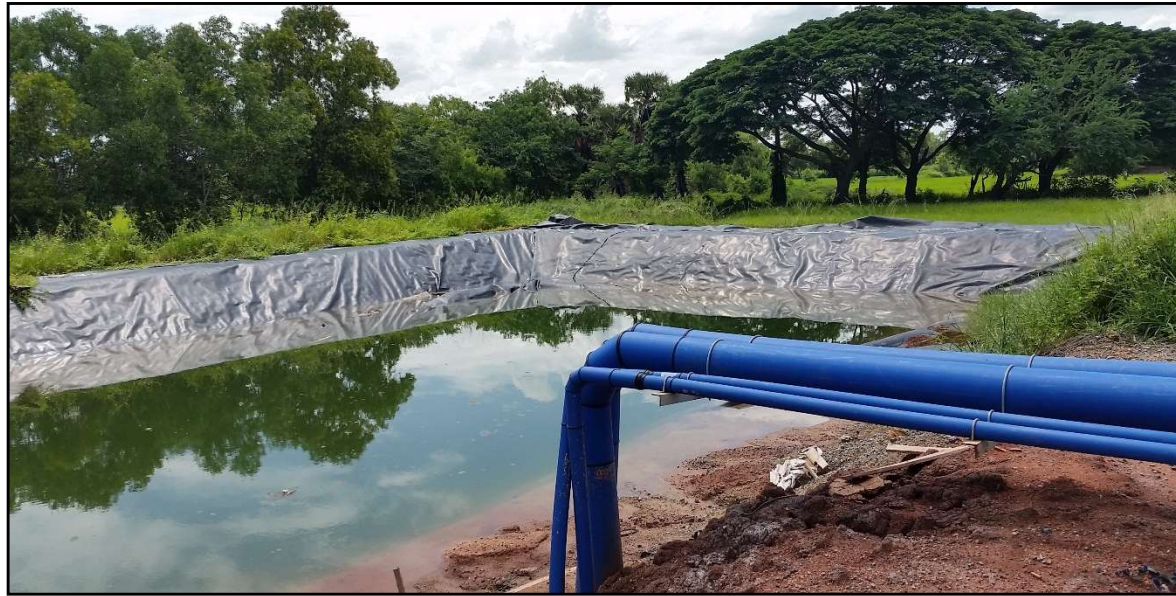
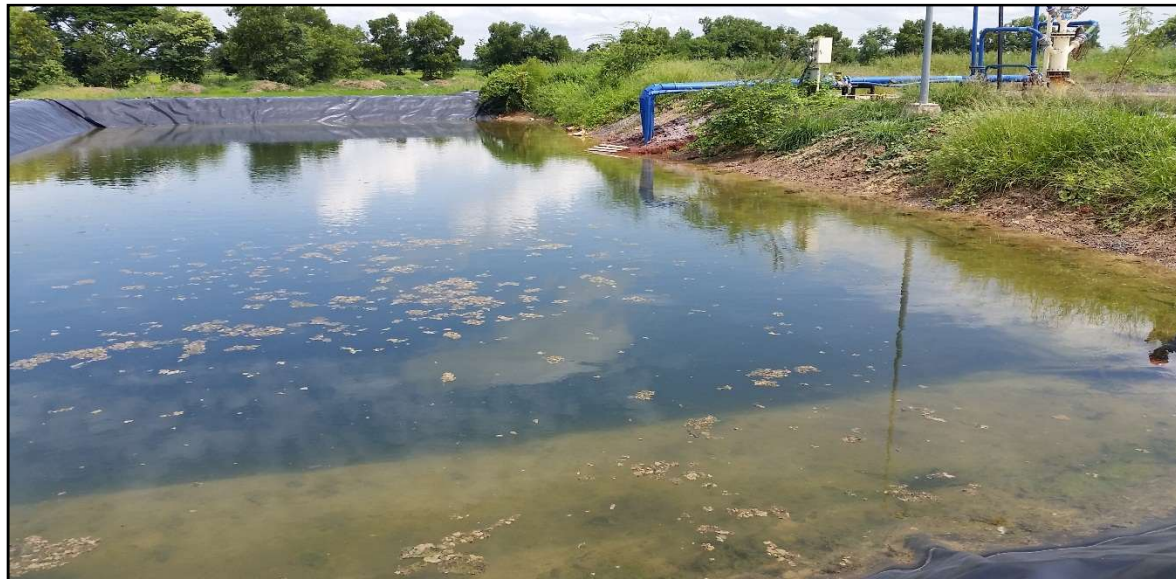
## ภาพกิจกรรมข้อที่ 1.2.2 : บ่อรองรับเศษหินและCutting 10 เมตรx20เมตร ลึก2.5 เมตร

❖ บ่อรองรับเศษ Cutting (Mud Pit) ที่อยู่บริเวณบ่อผลิตน้ำเกลือในพื้นที่ประตานบัตร

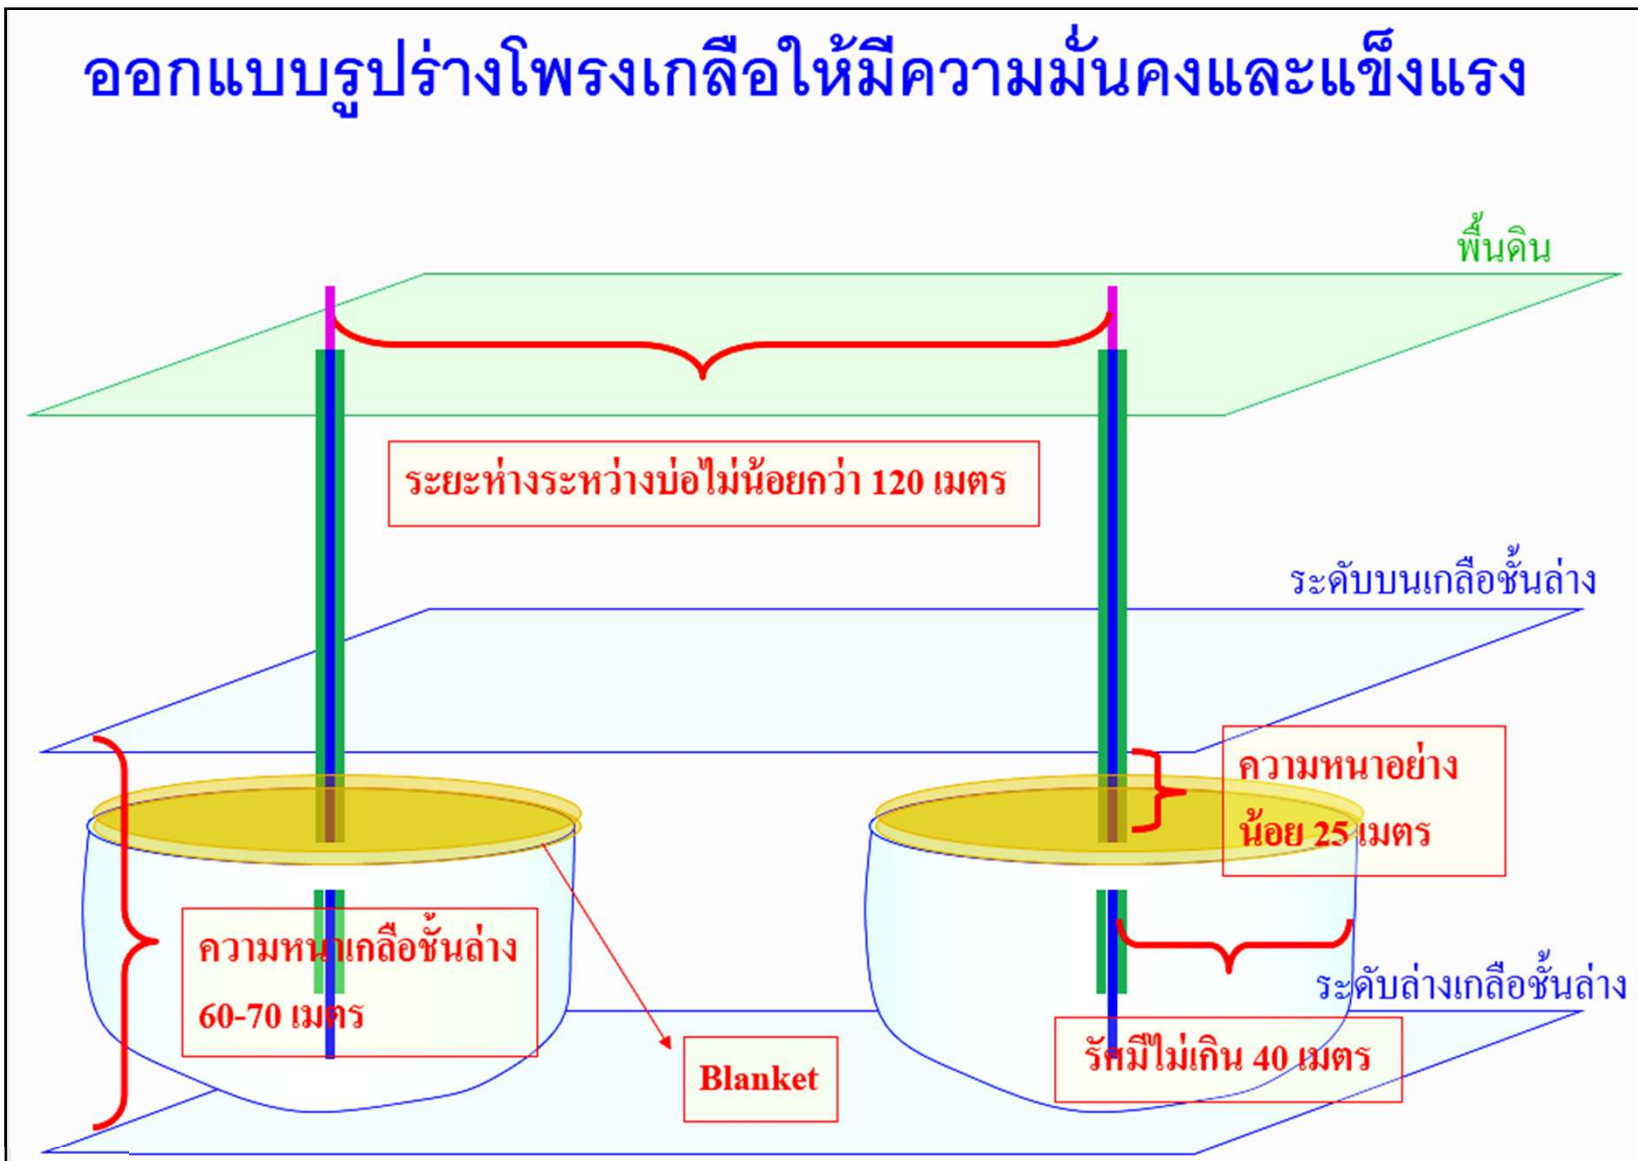
## ภาพกิจกรรมข้อที่ 1.2.3 : การออกแบบรูปร่างโพรงเกลือ

❖ การกำหนดและออกแบบรูปร่างของโพรงเกลือ

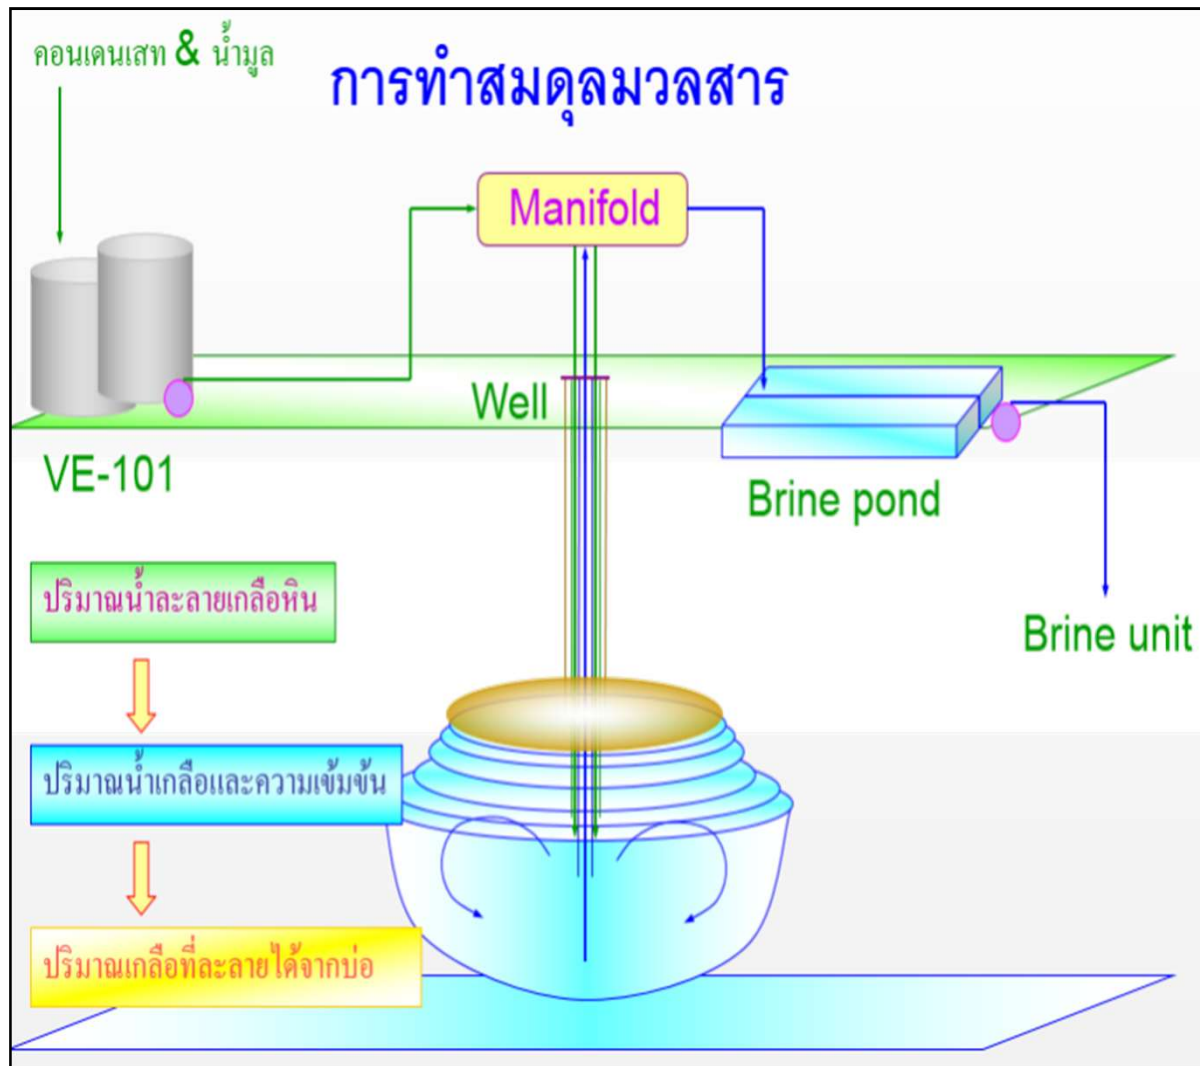
## ภาพกิจกรรมข้อที่ 1.2.4 :การทำ Mass Balanceและควบคุมอัตราการละลายหินเกลือประจำวัน

### ►► ควบคุมการผลิต ด้วยระบบ CS-1000

การควบคุมการละลายเกลือหินด้วยเทคโนโลยีที่ทันสมัย สามารถตรวจสอบปริมาณการละลายเกลือในแต่ละวัน และตรวจสอบสภาวะต่างๆของแต่ละบ่อได้ เช่น ความดัน ระดับน้ำมันที่ใช้ควบคุมการละลายเกลือ (Blanket)

❖ การทำ Mass Balance และควบคุมอัตราการอัดและละลายหินเกลือประจำวัน

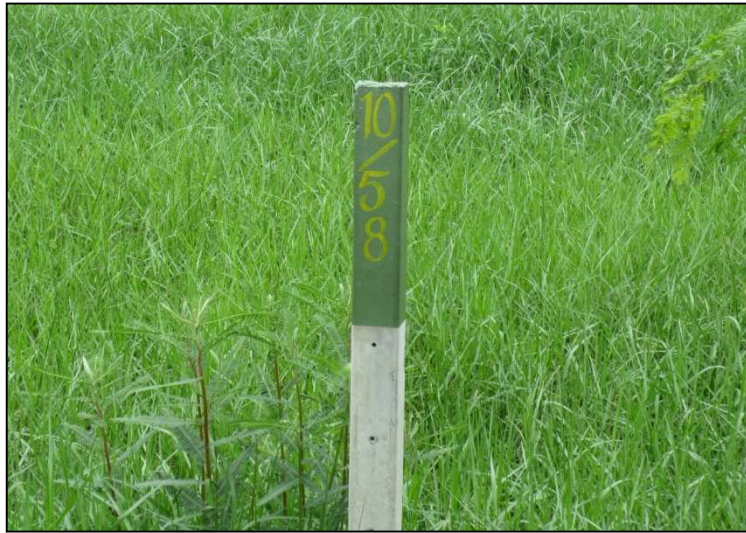
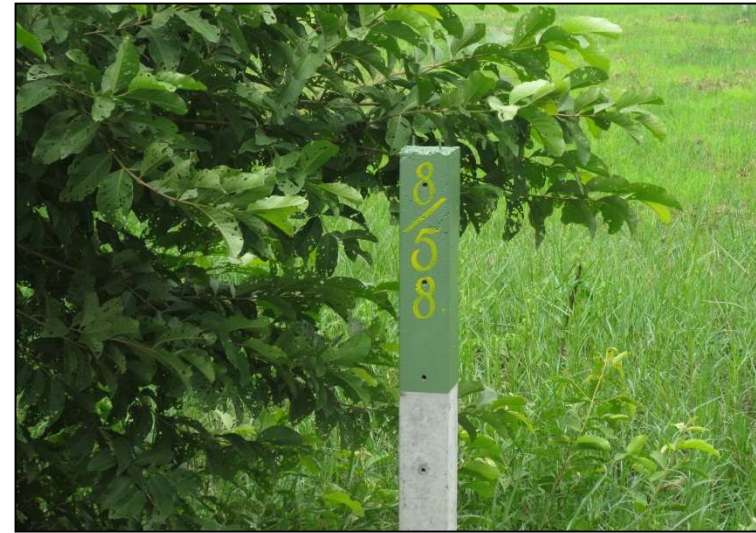
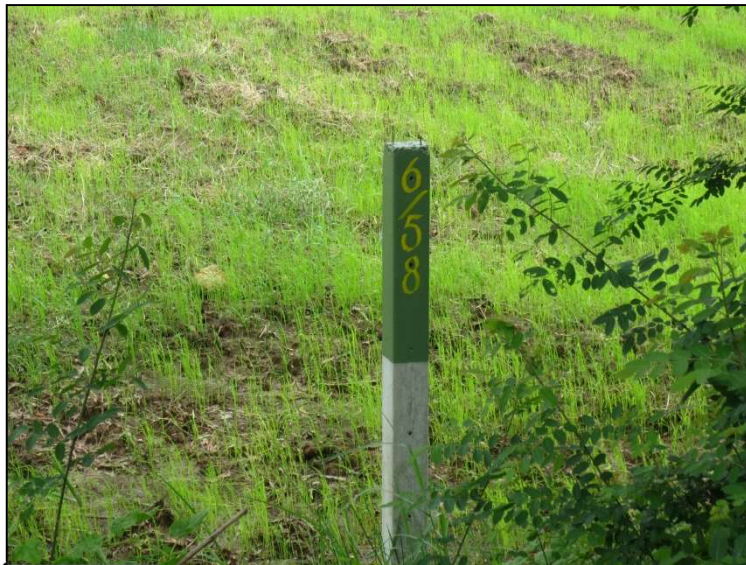
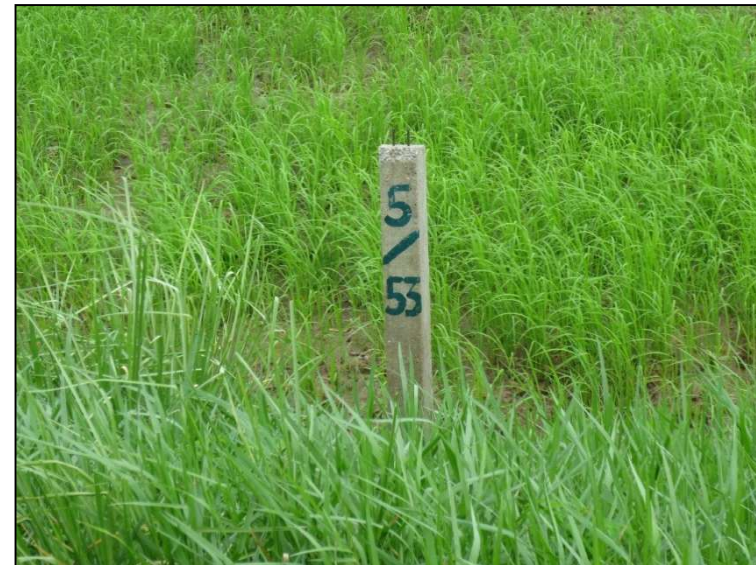
## ภาพกิจกรรมที่ 1.2.5 : การสร้างหมุดตรวจสอบระดับผิวดิน

❖ การสร้างหมุดตรวจสอบระดับ (Bench Mark) ของผิวดิน

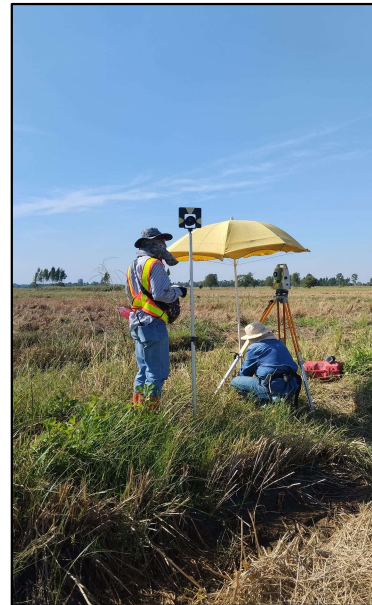
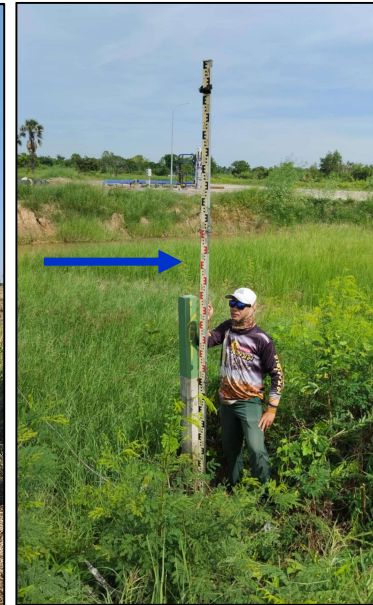
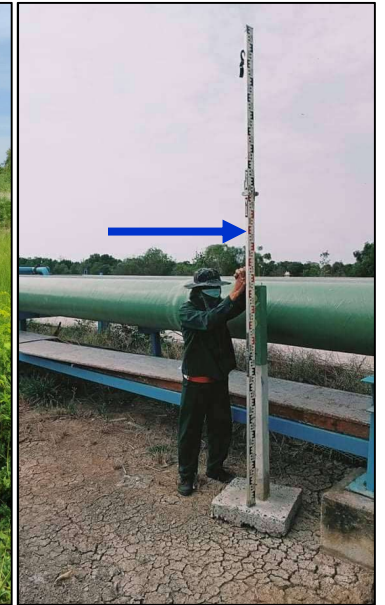
## ภาพกิจกรรมที่ 1.2.5 : การตรวจวัดระดับของหมุดตรวจสอบระดับผิวดิน

การสำรวจการทรุดตัวของระดับดิน จะดำเนินการทุก 6 เดือน โดยการตรวจสอบจากเจ้าหน้าที่สำนักงานอุตสาหกรรม จังหวัดนครราชสีมา กระทรวงอุตสาหกรรม โดยการสำรวจจะเริ่มต้นจาก หลักหมุดที่ บ้านส้ม ถ้ายกระดับจนมาถึงบริเวณโรงงาน และภายในบริเวณโรงงานก็จะมีตรวจสอบเช่นเดียวกัน ซึ่งระดับจะเปรียบเทียบกับระดับน้ำทะเล

❖ การตรวจวัดระดับของหมุดตรวจสอบระดับผิวดิน

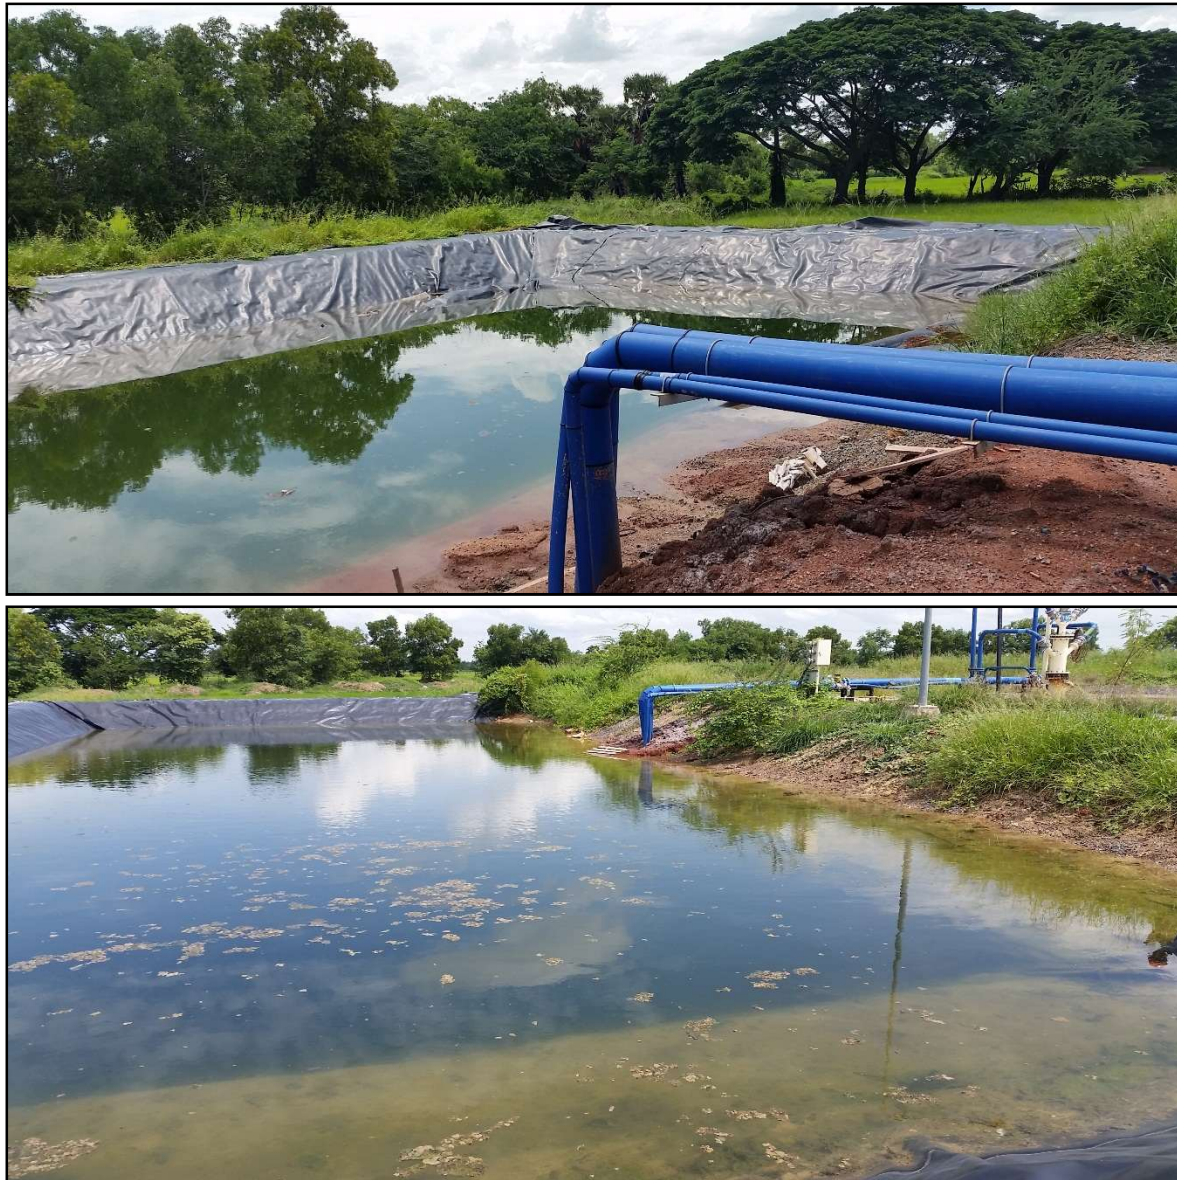
## ภาพกิจกรรมข้อที่ 1.2.1 : บ่อรองรับเศษหินและCutting 10 เมตรx20เมตร ลึก2.5 เมตร

❖ บ่อรองรับเศษ Cutting (Mud Pit) บดอัดและบุด้วยพลาสติก HDPE ที่อยู่บริเวณบ่อผลิตน้ำเกลือในพื้นที่ประทานบัตร

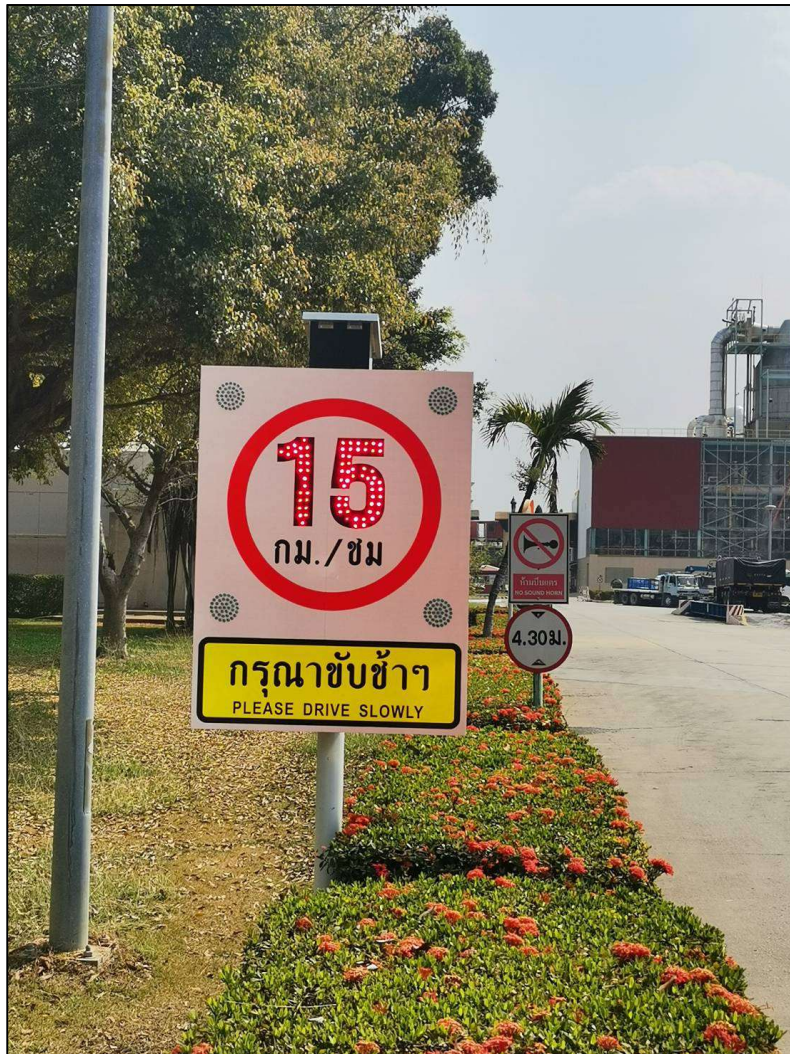
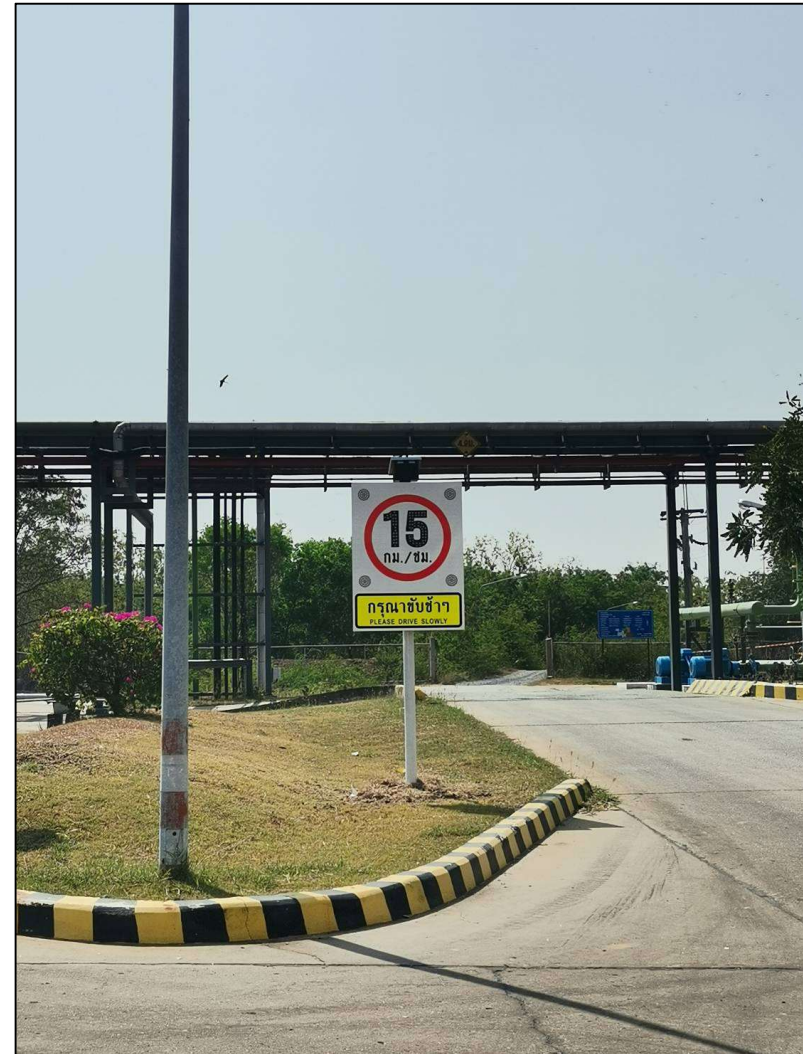
# ภาพกิจกรรมข้อที่ 1.4.1 : จำกัดความเร็วในเขตพื้นที่ 15 กิโลเมตร/ชั่วโมง

มาตรการป้องกันฯ : กำหนดไม่เกิน 20 กิโลเมตร/ชั่วโมง

❖ การจำกัดความเร็วในเขตพื้นที่โครงการ 15 กิโลเมตร/ชั่วโมง เพื่อลดการเกิดฝุ่นจากถนน

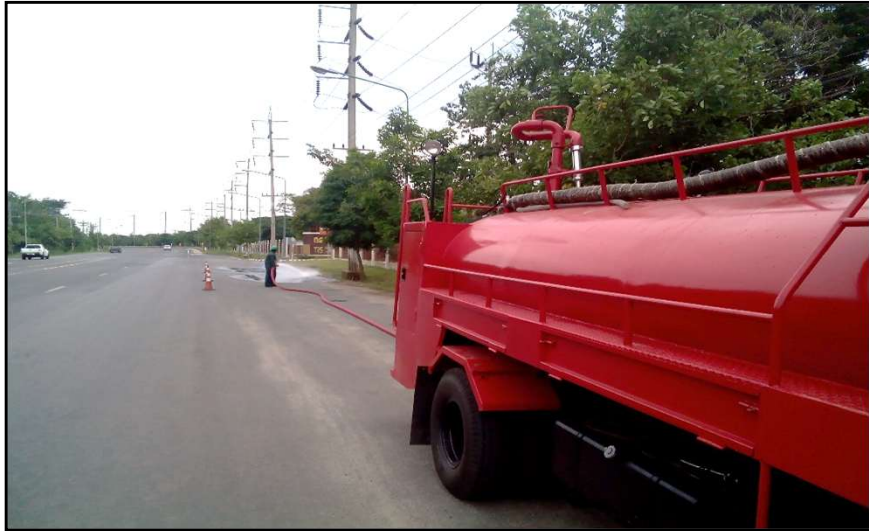
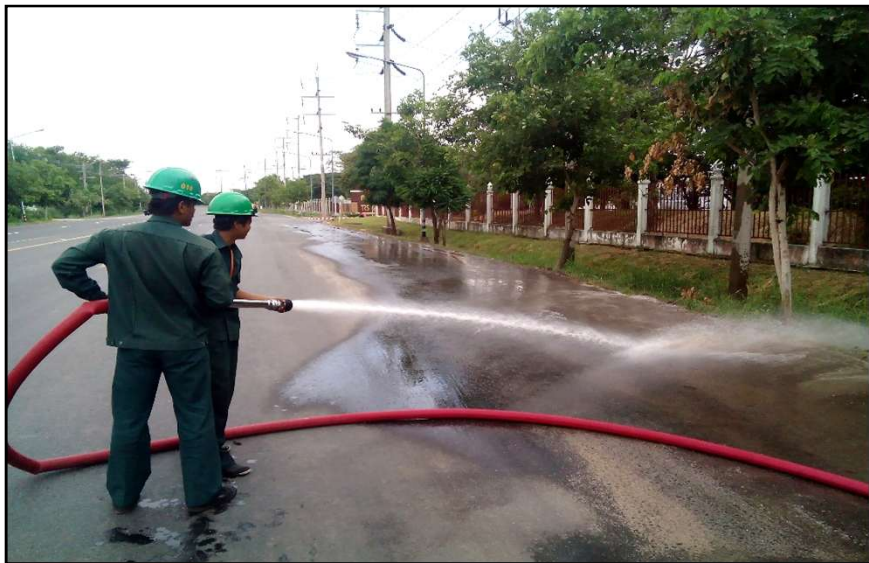
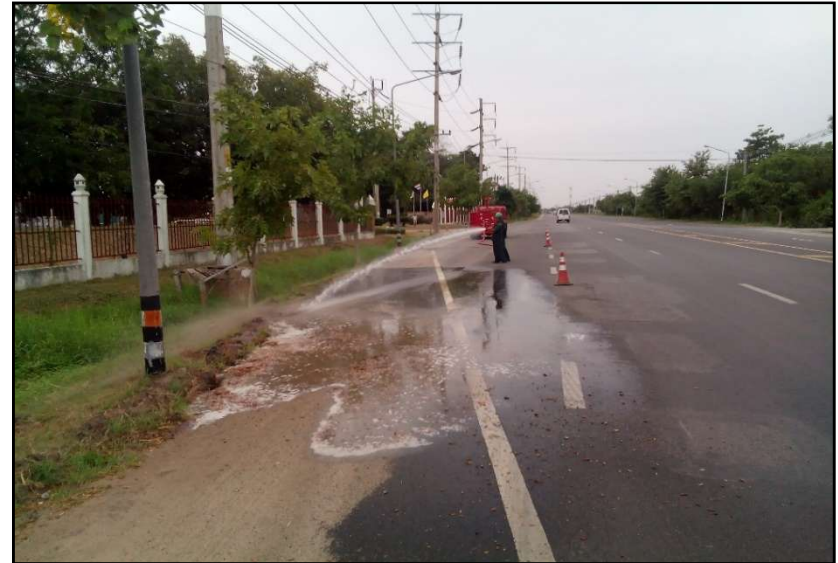
## ภาพกิจกรรมข้อที่ 1.4.2 : มาตรการป้องกันฝุ่นละอองภายในโครงการ

❖ ใช้สายยางรดน้ำ จี๊ดล่าง พรอมพื้นถนน เพื่อลดการฟุ้งกระจายของฝุ่นละออง

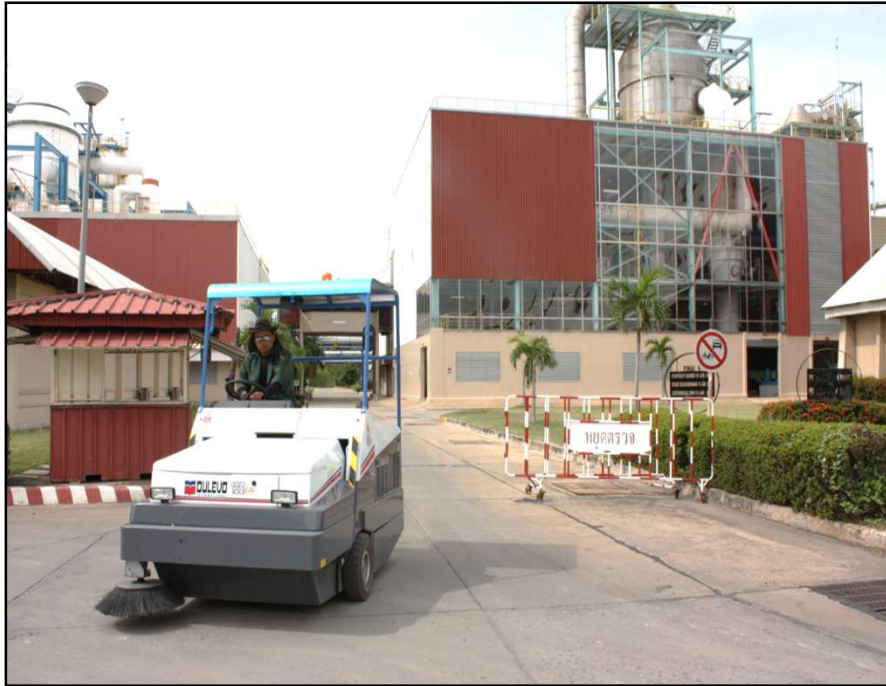
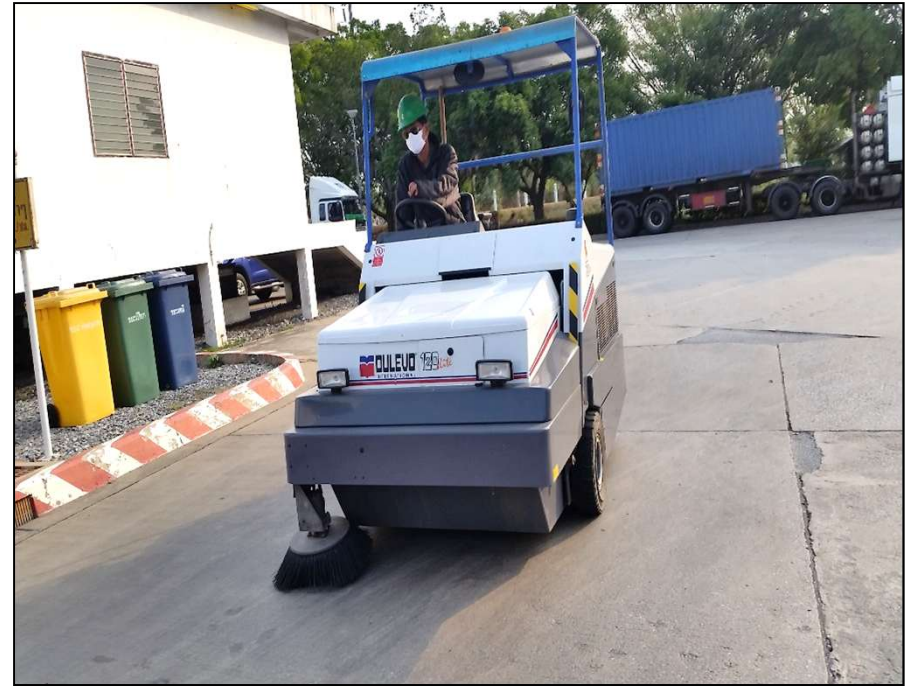
# มาตรการป้องกันฝุ่นละอองภายในโครงการ จัดให้มีรถกวาดถนนภายใน

❖ มาตรการ คุณภาพอากาศ  
ป้องกันฝุ่นละอองภายในโครงการ

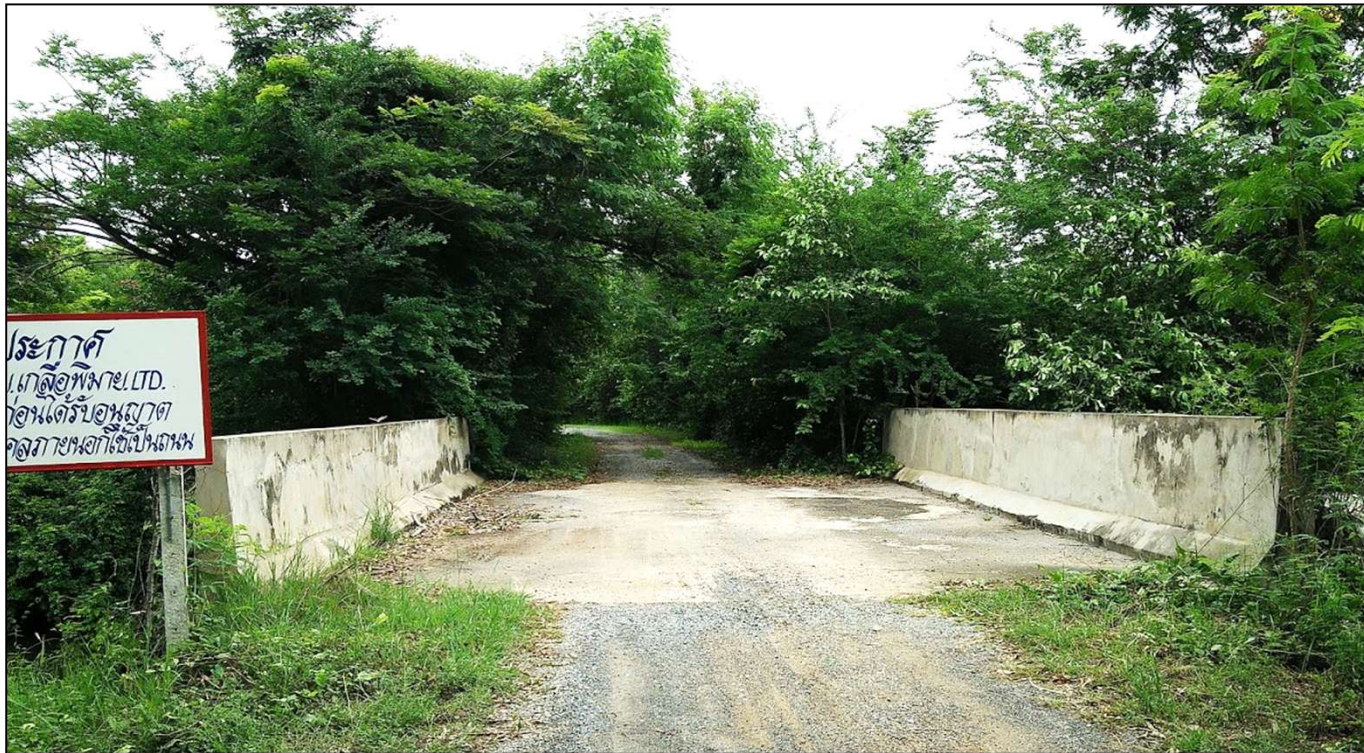
## ภาพกิจกรรมข้อที่ 1.6.1 : สะพานข้ามคลองชลประทาน

❖ ช่วงที่ตัดผ่านคลองชลประทานจะต้องทำเป็นสะพานข้ามและต้องไม่ใช่เป็นท่อลอด

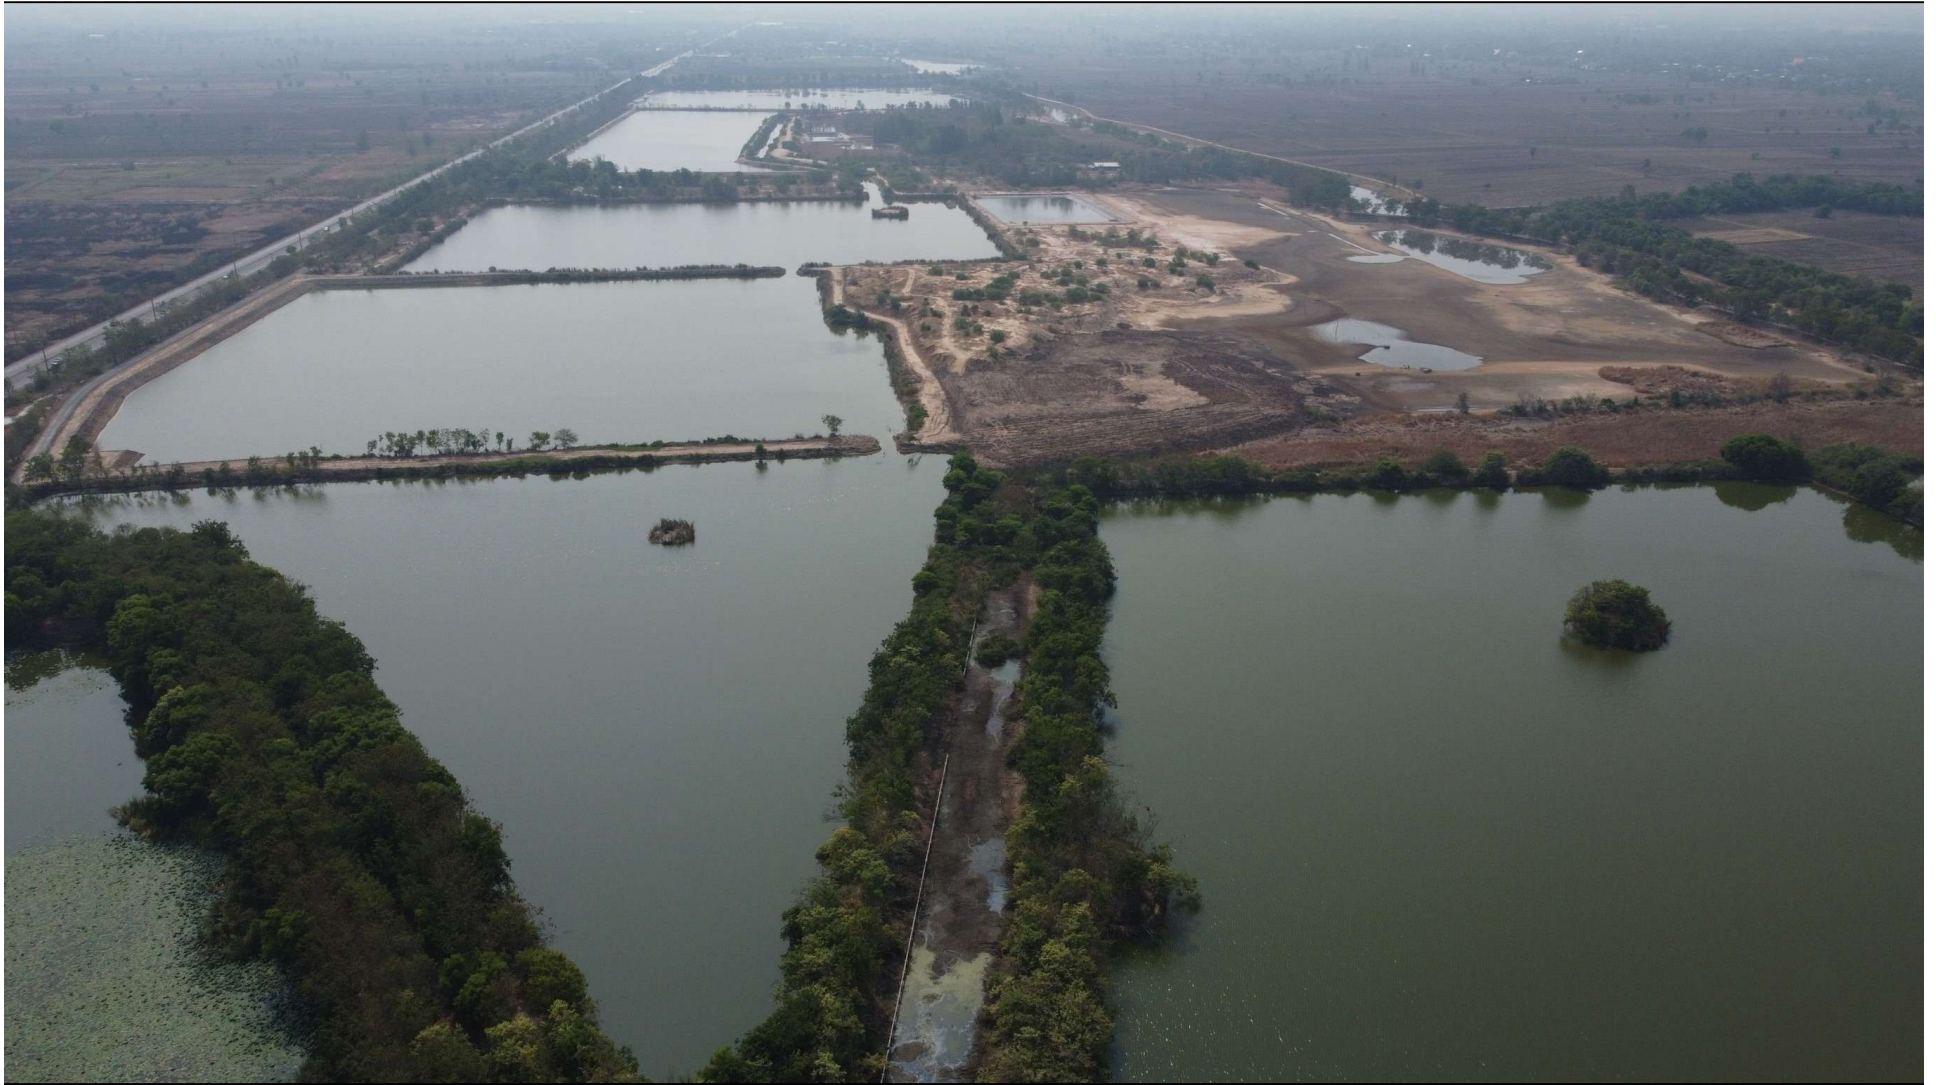
## ภาพกิจกรรมข้อที่ 1.6.2 : บ่อน้ำสำรองในพื้นที่โครงการ

❖ บ่อสำรองน้ำภายในพื้นที่ ประมาณ 1,300,000 m<sup>3</sup> เพื่อเก็บไว้ใช้ในช่วงฤดูแล้ง

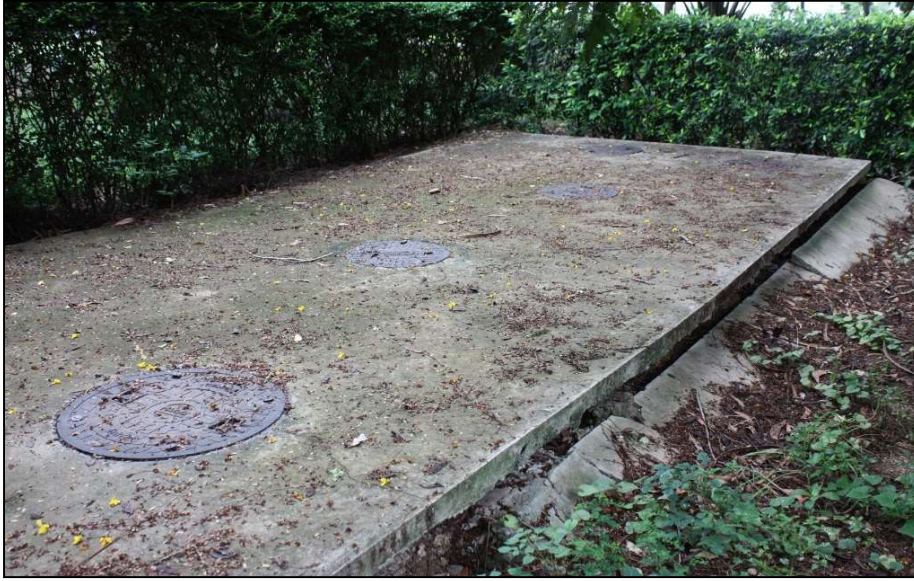
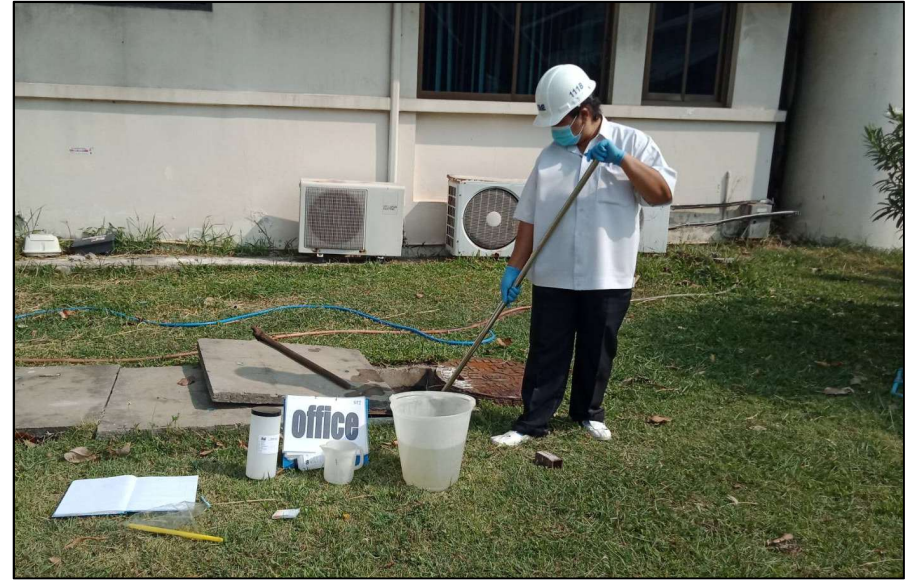
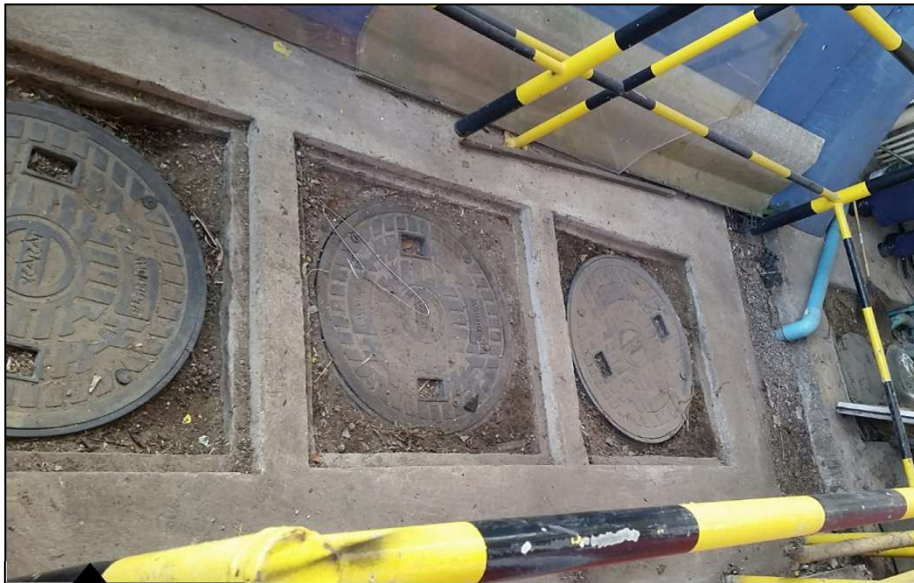
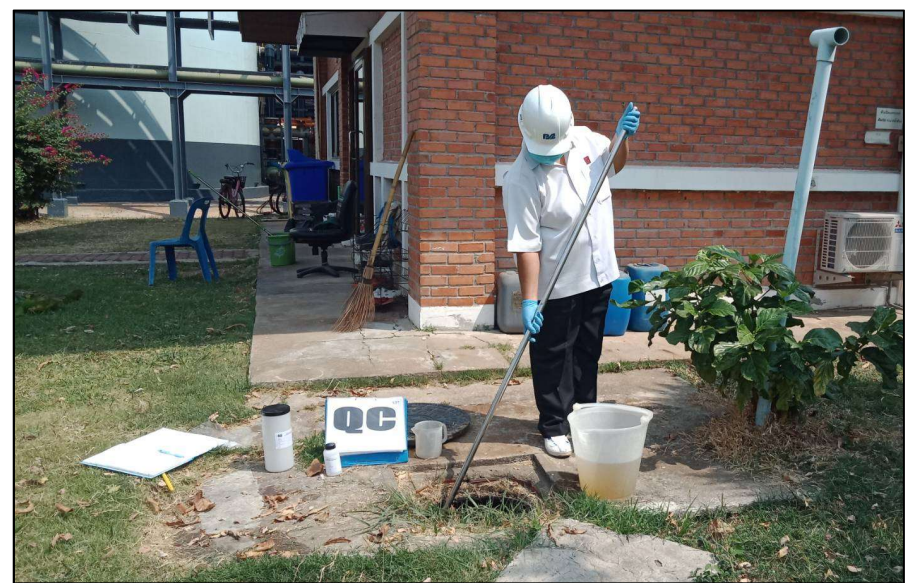
## ภาพกิจกรรมข้อที่ 1.6.3 : การบำบัดน้ำเสียอาคารสำนักงานและบ้านพัก

❖ การบำบัดน้ำเสียจากอาคารสำนักงานและบ้านพัก โดยระบบถังบำบัดน้ำเสีย และการเก็บตัวอย่างน้ำทิ้งตรวจวิเคราะห์ ทุก 6 เดือน

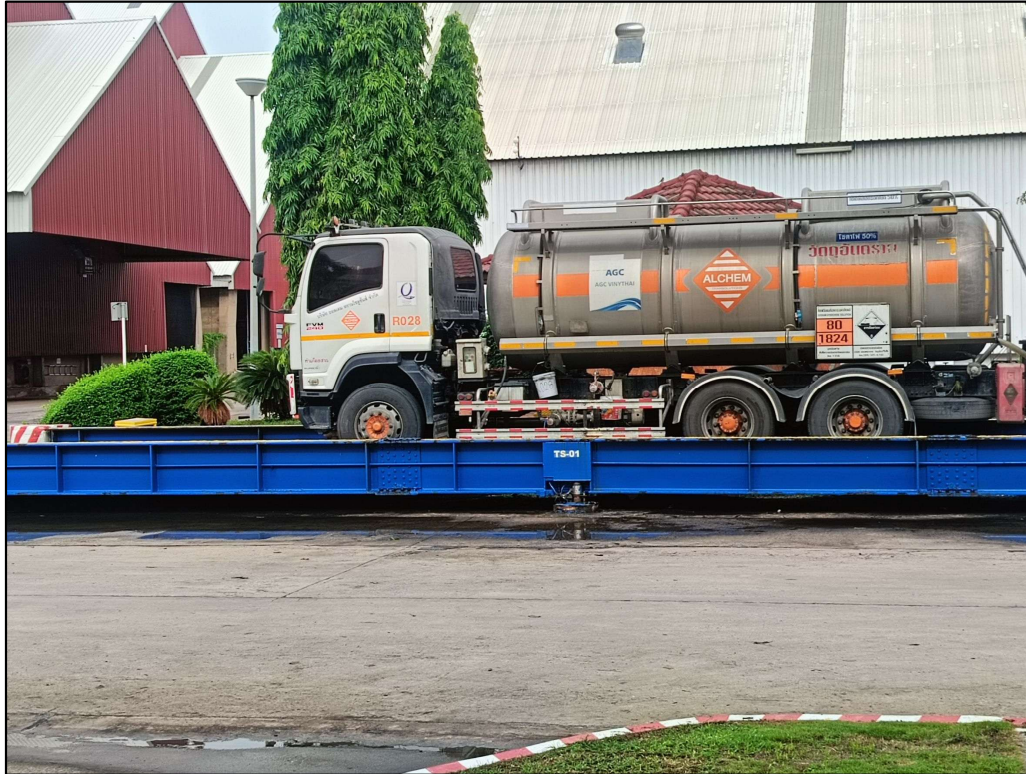
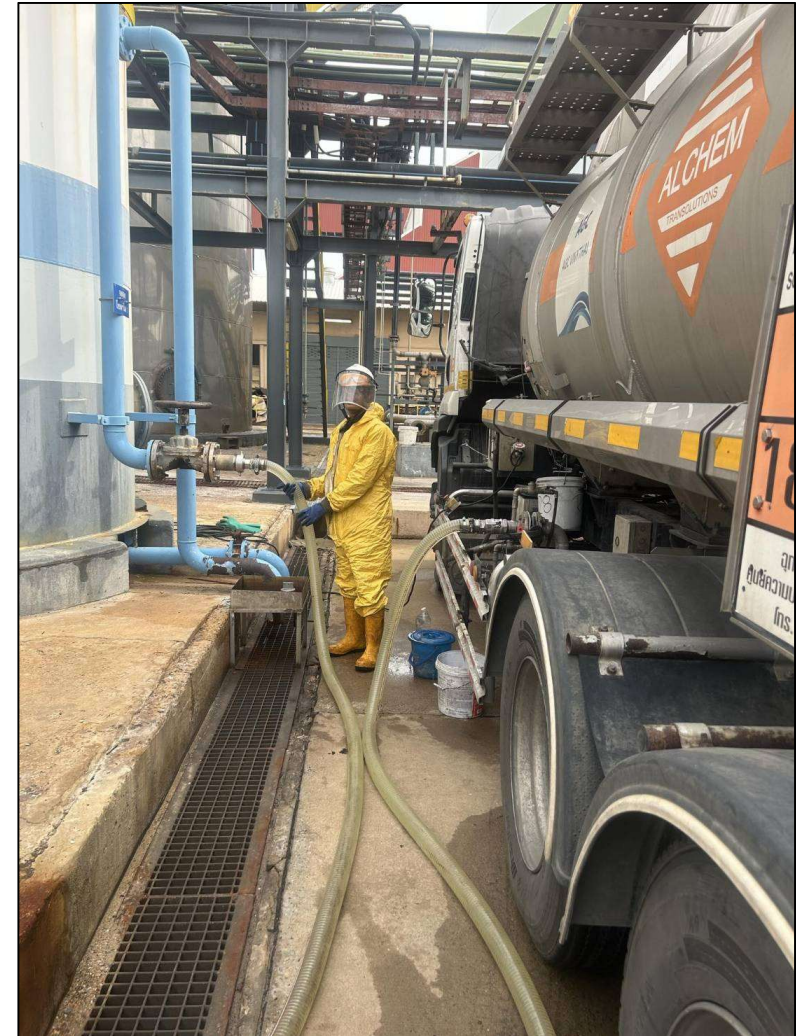
## ภาพกิจกรรมข้อที่ 1.9.1 : กำกับดูแลการขนส่ง-ถ่ายเคมีภัณฑ์

❖ กำกับดูแลให้รถขนส่งเคมีภัณฑ์ ปฏิบัติตามระเบียบราชการ ตามข้อกำหนด ISO4001 และ ISO45001
