โครงการเหมืองแร่เกลือหิน  
โดยวิธีเหมืองละลายแร่  
ประทานบัตรเลขที่ 28808/16115

รายงานผลการติดตามตรวจสอบ  
การปฏิบัติตามมาตรการป้องกันและ  
แก้ไขผลกระทบสิ่งแวดล้อมและมาตรการ  
ติดตามตรวจสอบคุณภาพสิ่งแวดล้อม

ประจำเดือน  
กรกฎาคม - ธันวาคม 2567

ภาพกิจกรรมผลการติดตามตรวจสอบมาตรการป้องกันและแก้ไขผลกระทบสิ่งแวดล้อม  
บริษัท เกลือพิมาย จำกัด แปลงประทานบัตรเลขที่ 28808/16115

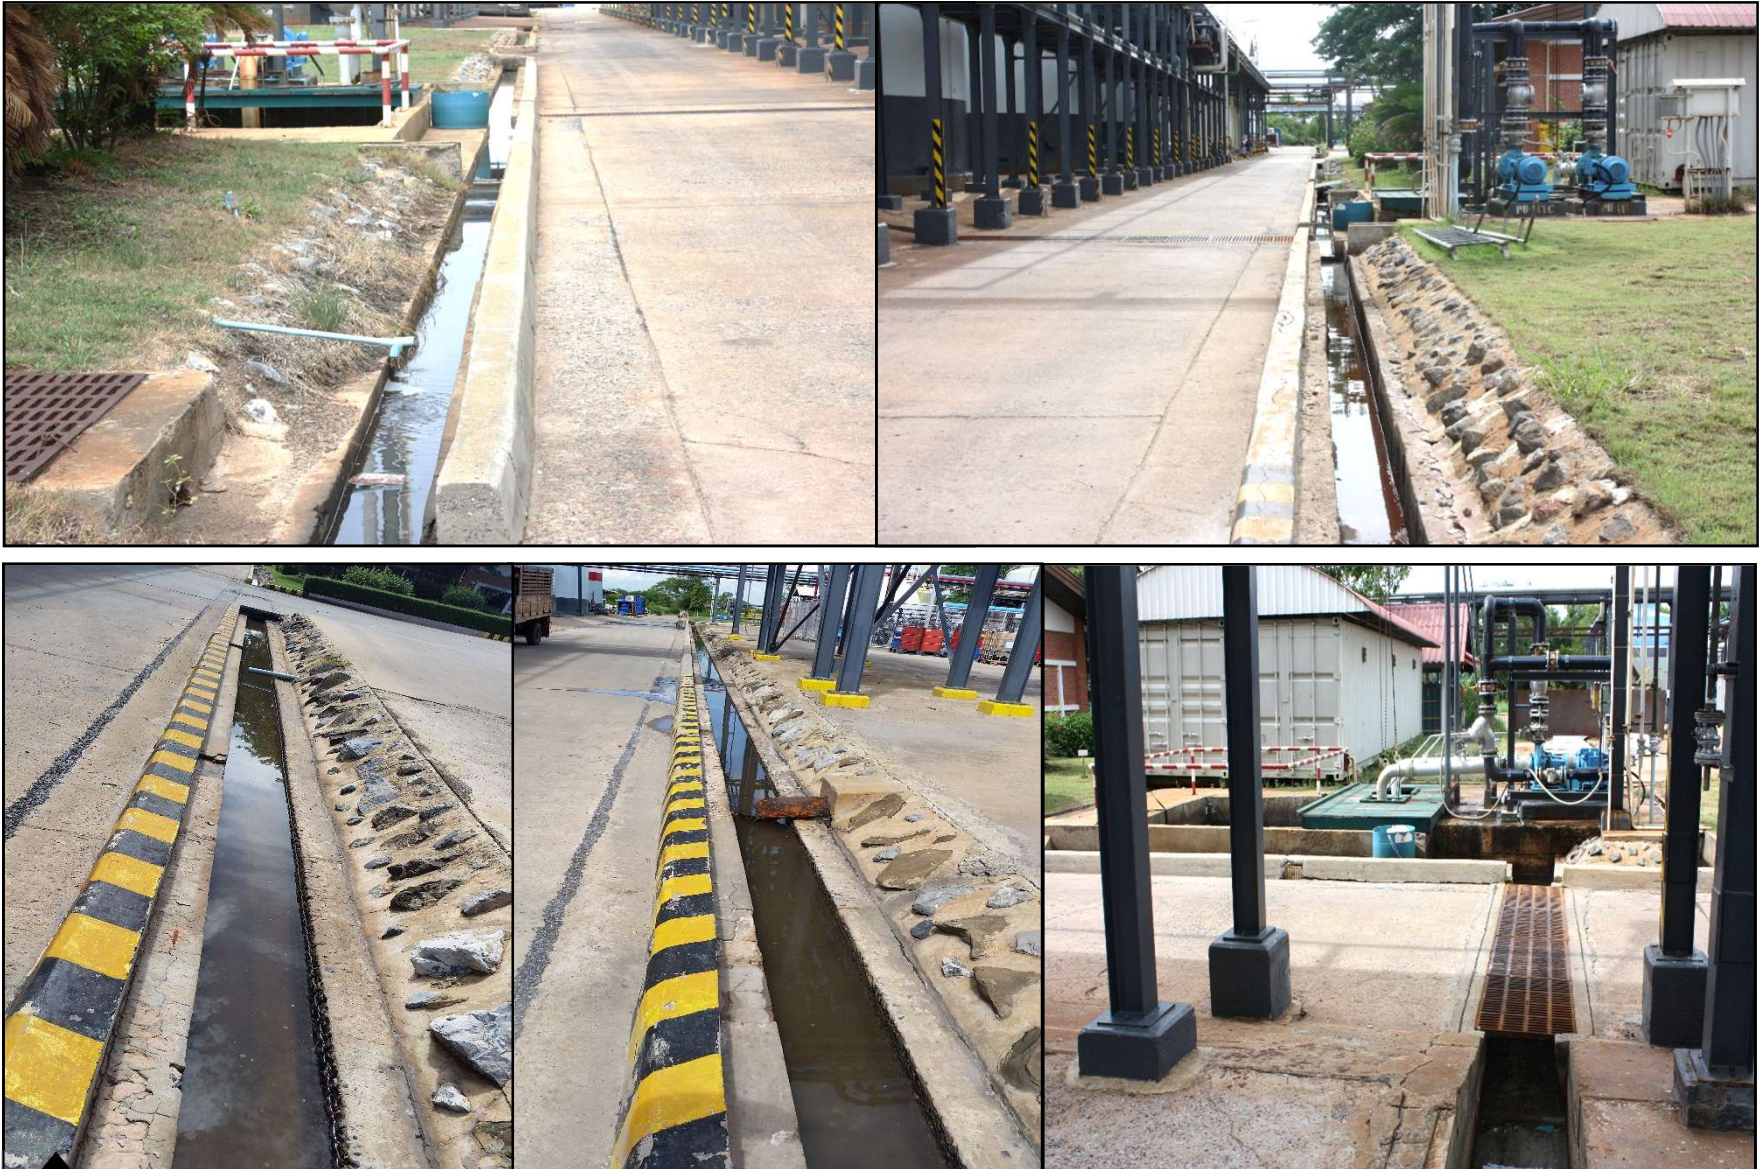
# ภาพกิจกรรมข้อที่ 1.10.1 : ระบบรางระบายภายในโรงงาน

❖ ระบบรางน้ำรอบพื้นที่โรงงาน

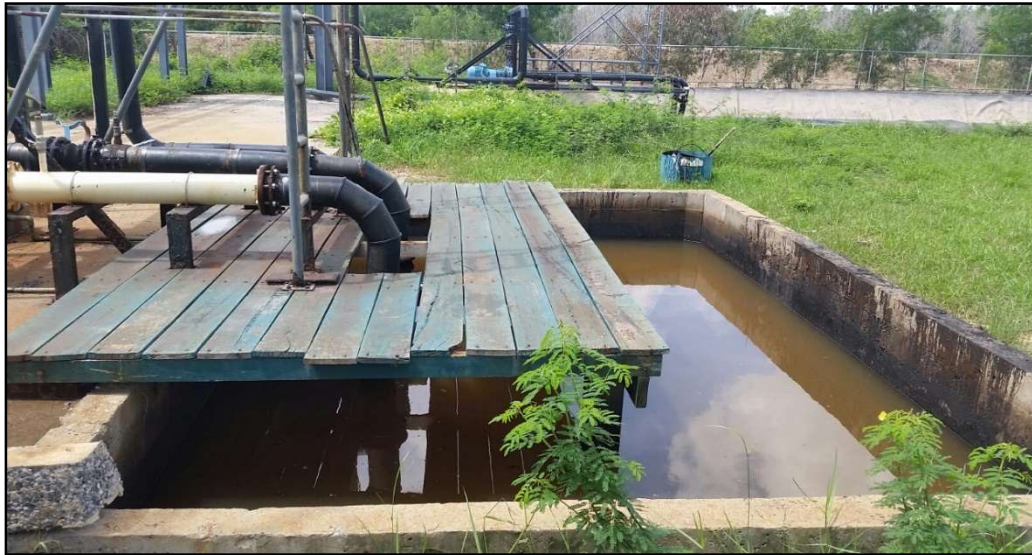
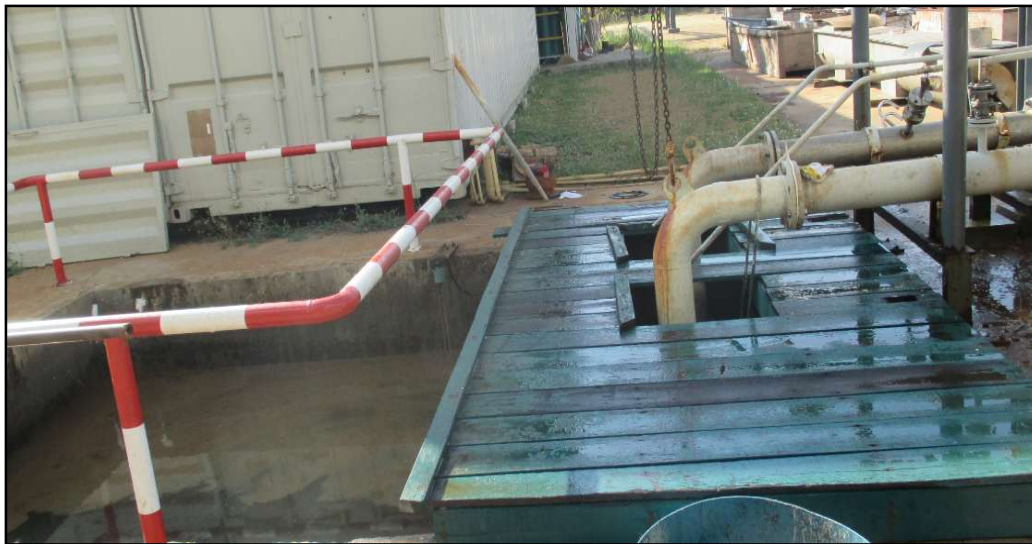
# ภาพกิจกรรมข้อที่ 1.10.1 : จุดรวบรวมน้ำล้าง น้ำเกลือ ไปรวมที่บ่อ Recovery

❖ น้ำล้าง น้ำเกลือในโรงงานทั้งหมด จะถูกส่งไปยังบ่อ Recovery

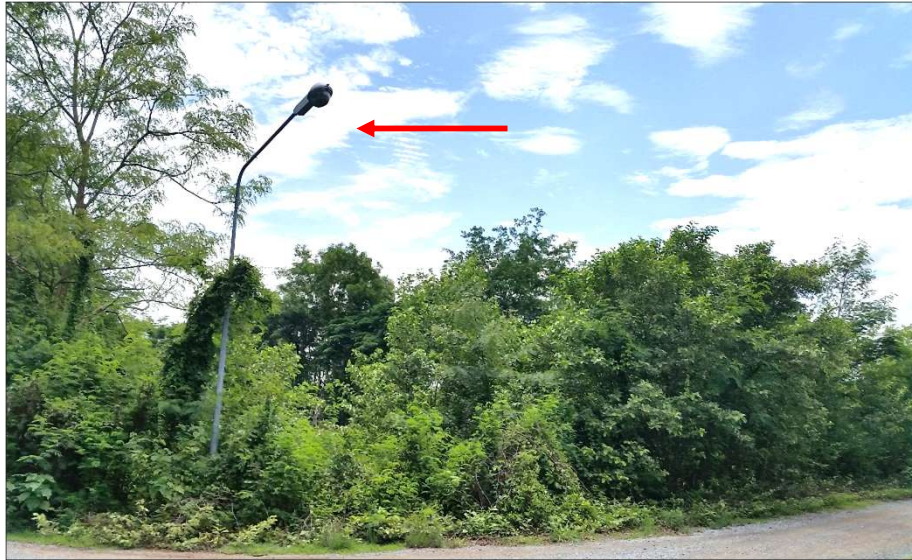
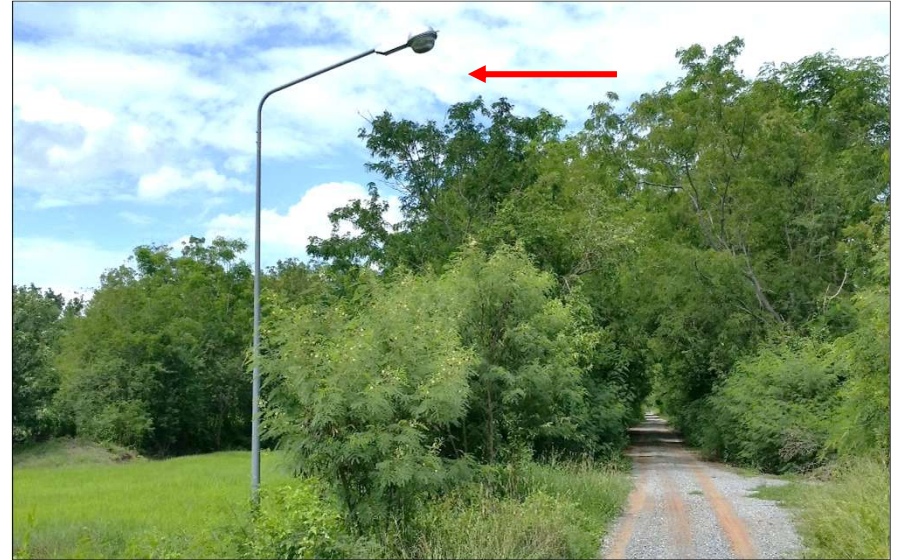
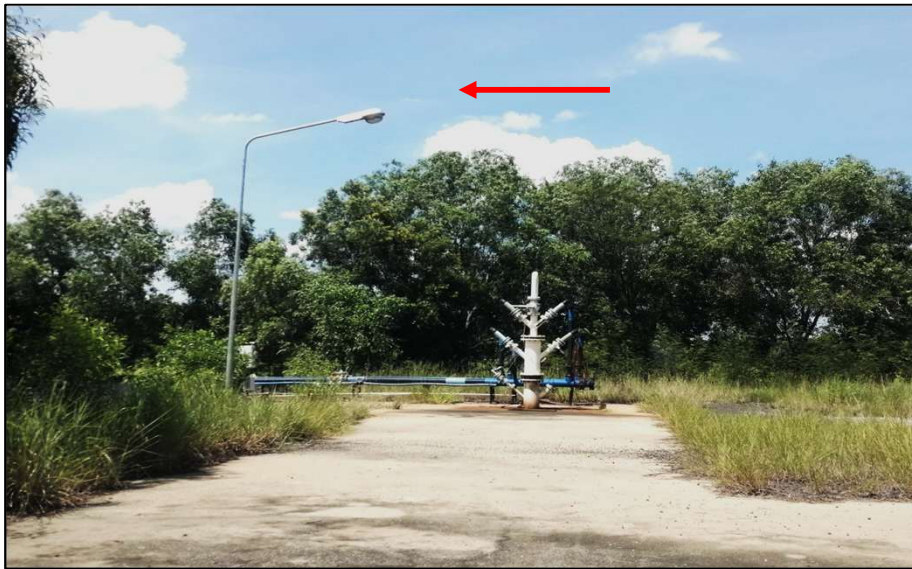
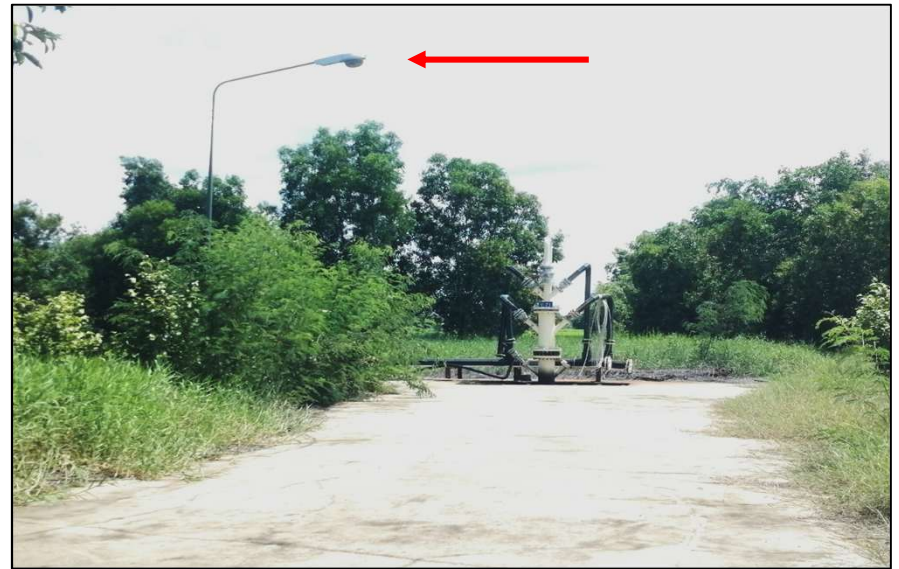
# ภาพกิจกรรมข้อที่ 1.13.3 : การจัดให้มีระบบไฟแสงสว่างตามถนน และหัวบ่อ

❖ การจัดให้มีระบบไฟฟ้าแสงสว่างตามถนนและหัวบ่อ

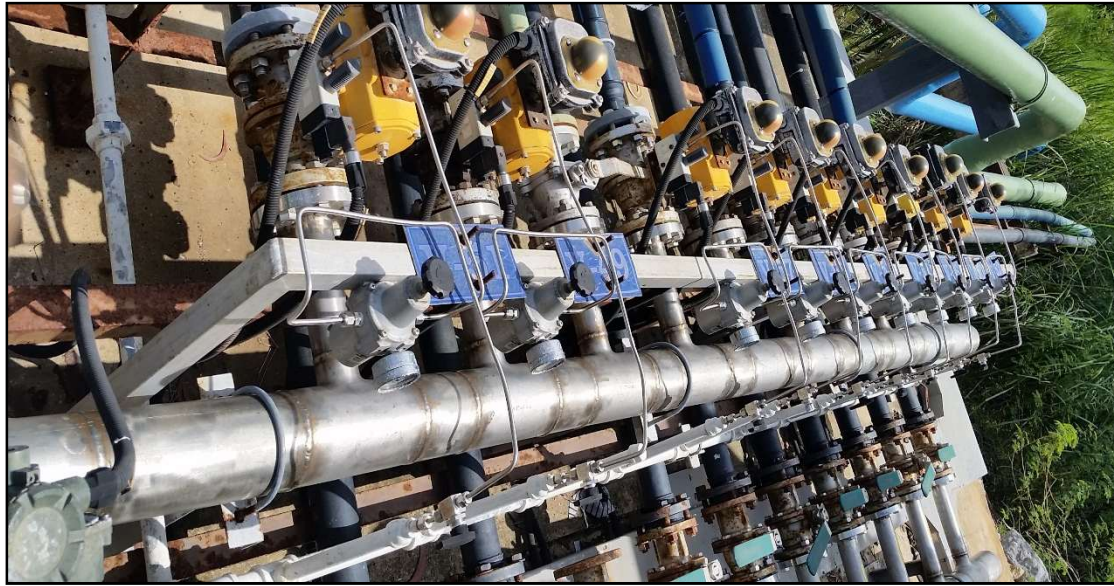
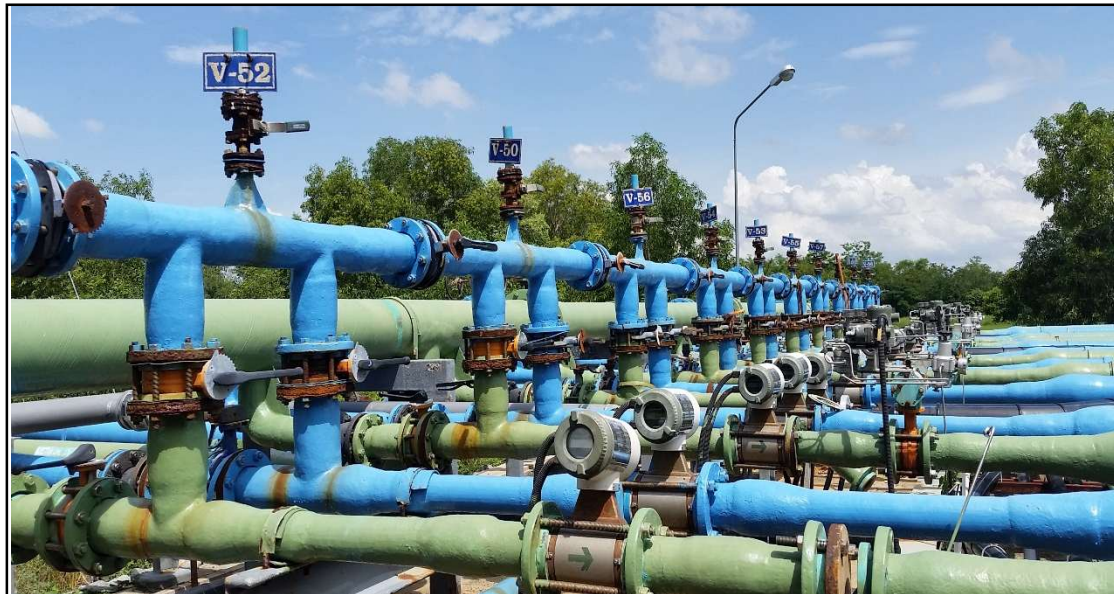
## ภาพกิจกรรมข้อที่ 1.13.4 : ติดตั้งอุปกรณ์ Check Vale ทุกบ่อ

❖ ติดป้ายชื่อบ่อ มีเกชวัดความดันและสวิตช์ควบคุมความดันฉุกเฉิน

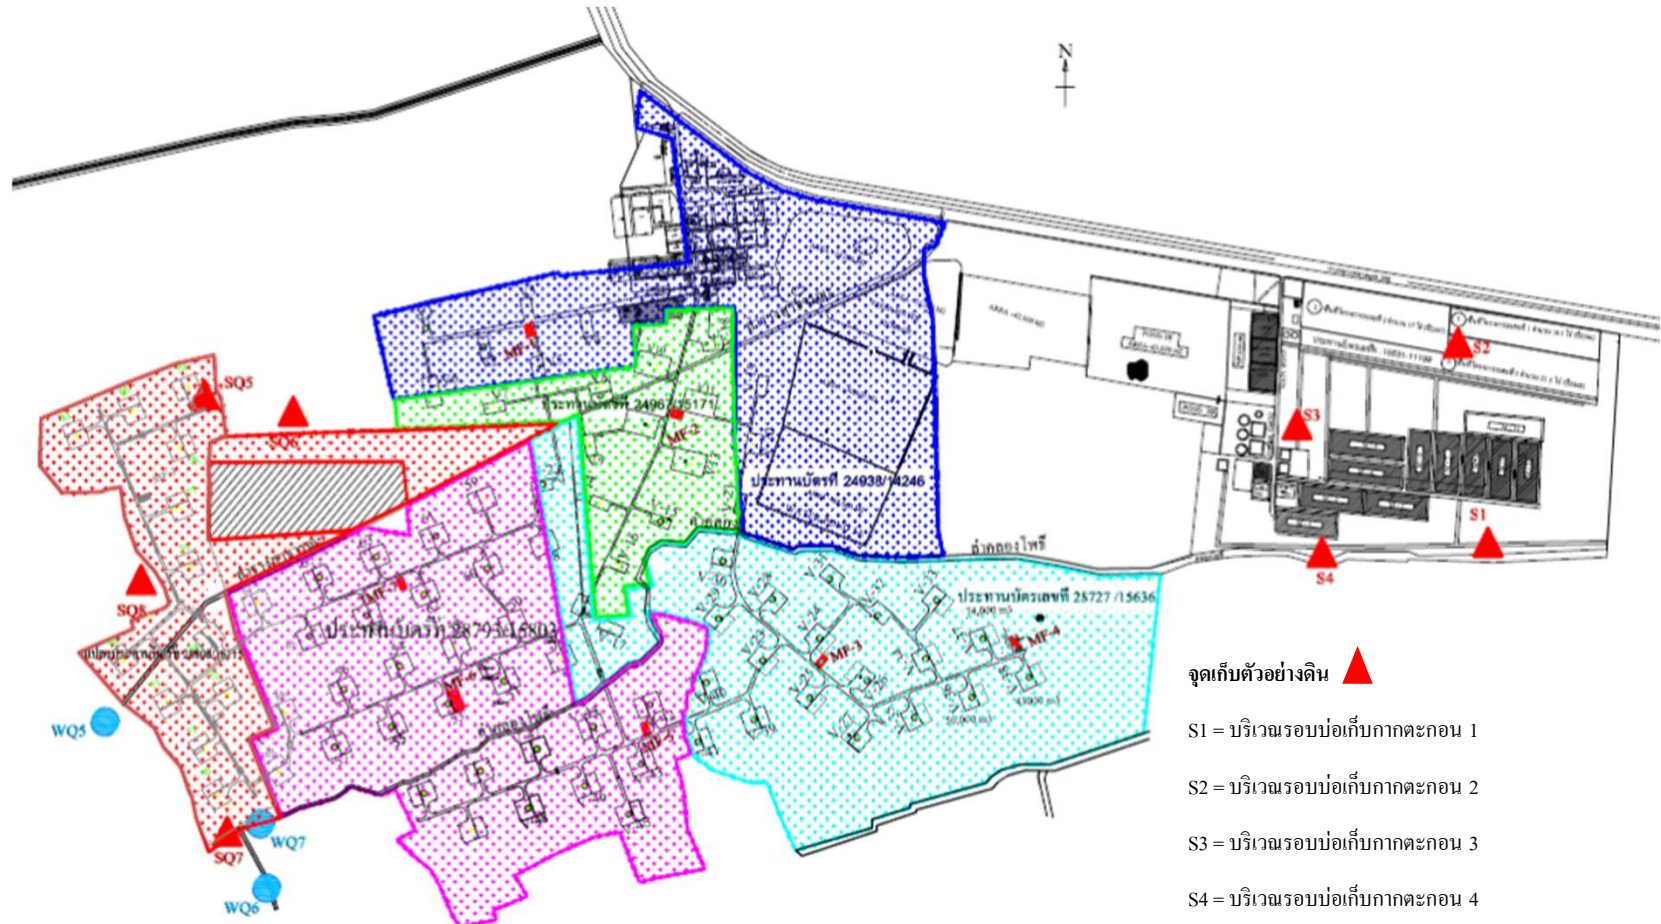
# แผนผังตำแหน่งจุดเก็บตัวอย่างคุณภาพสิ่งแวดล้อม

จุดเก็บตัวอย่างน้ำ

WQ5 = คลองชลประทานช่วงประมาณ 50 เมตร ก่อนผ่านเข้าสู่พื้นที่ที่ประทานบัตรที่ 28808/16115

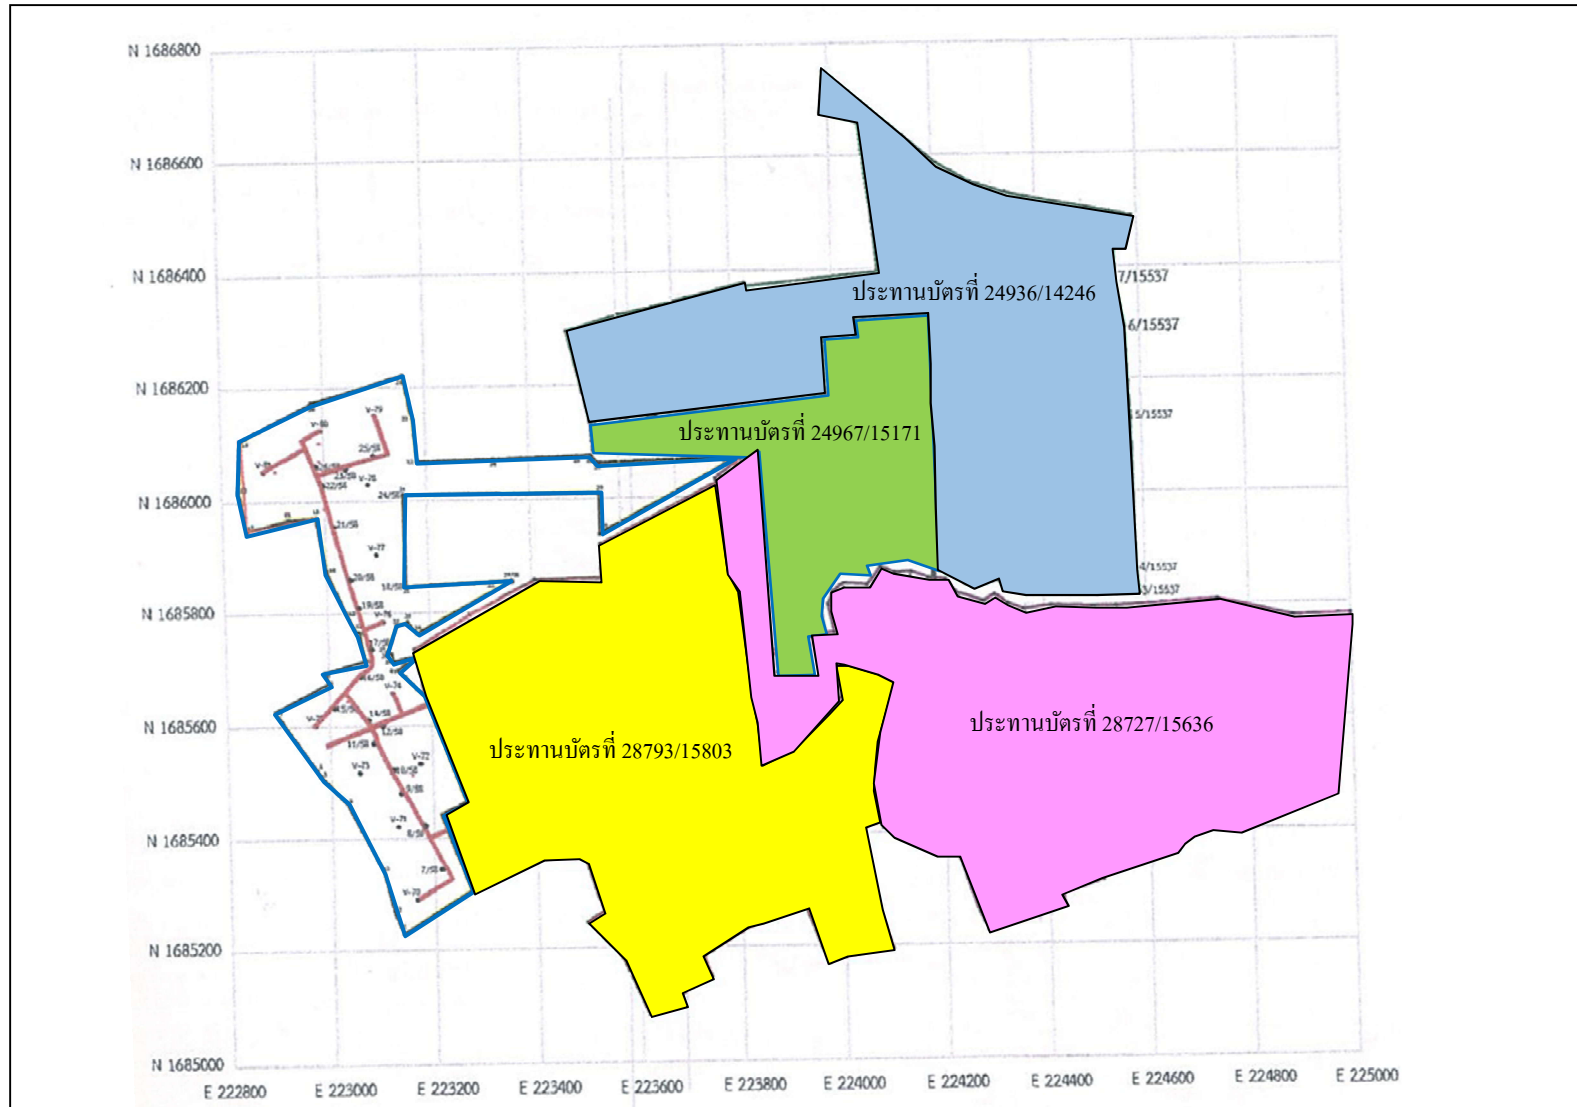
รายการคำนวณ การรังวัดตรวจสอบระดับการทรุดตัวของผิวดิน จากการทำเหมืองแร่เกลือหิน  
ประทานบัตรที่ 28808/16115 ของ บริษัทเกลือพิมาย จำกัด  
ที่ตำบลธารปราสาท อำเภอโนนสูง และตำบลสัมฤทธิ์ อำเภอพิมาย จังหวัดนครราชสีมา

❖ ตำแหน่งแผนผังการตรวจวัดระดับของหมุดตรวจสอบระดับผิวดิน

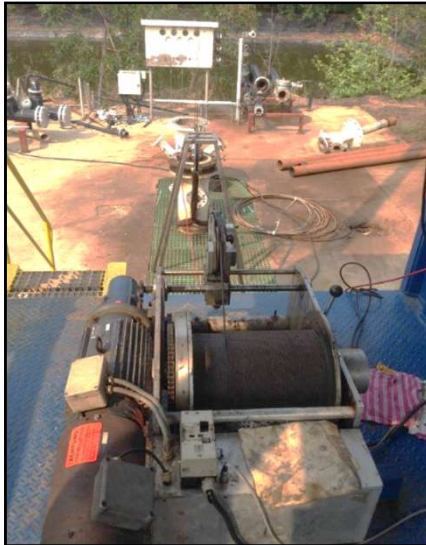
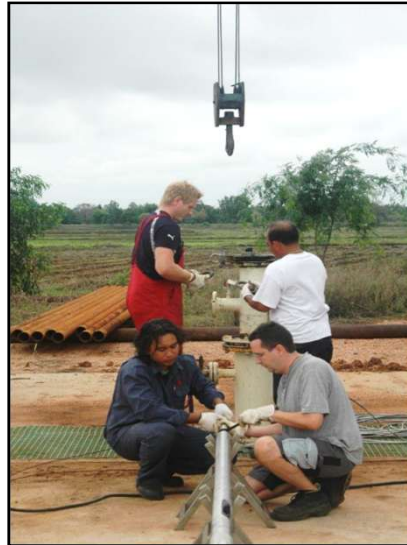
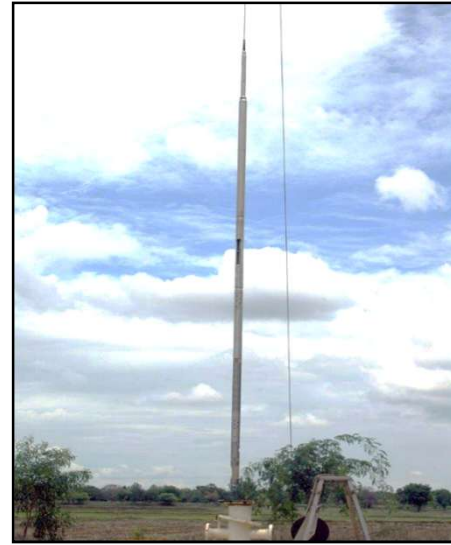
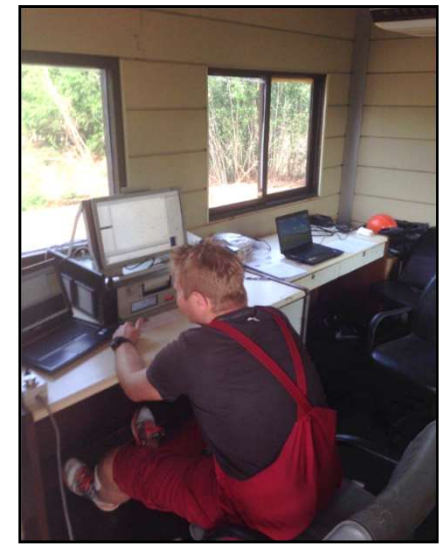
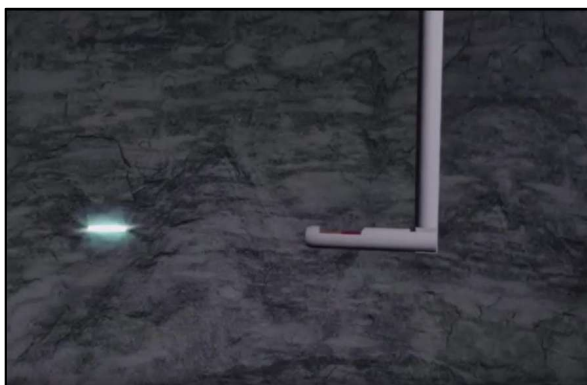
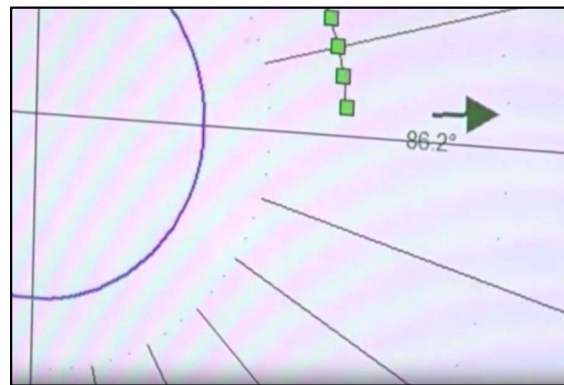
การสำรวจขนาดของโพรงเกลือ ด้วยวิธี Sonar Survey ของแต่ละหลุมเจาะ

► เพื่อยืนยันรัศมีและขอบเขตของการ Leaching เกลือใต้ดิน

❖ การติดตามควบคุมการเปลี่ยนแปลงขนาดโพรงเกลือ โดยวิธี Sonar Survey

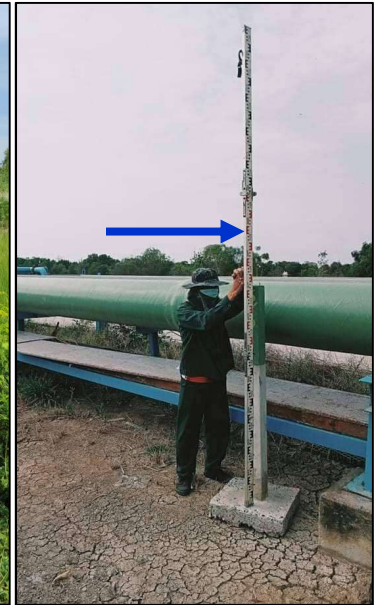
การสำรวจการทรุดตัวของระดับดิน จะดำเนินการทุก 6 เดือน โดยการตรวจสอบจากเจ้าหน้าที่สำนักงานอุตสาหกรรม จังหวัด นครราชสีมา กระทรวงอุตสาหกรรม โดยการสำรวจจะเริ่มต้นจาก หลักหมุดที่ บ้านส้ม ถ่ายระดับจนมาถึงบริเวณ โรงงาน และภายในบริเวณ โรงงานก็จะมีการตรวจสอบเช่นเดียวกัน ซึ่งระดับจะเปรียบเทียบกับระดับน้ำทะเล

❖ การตรวจวัดระดับของหมุดตรวจสอบระดับฝิวดิน

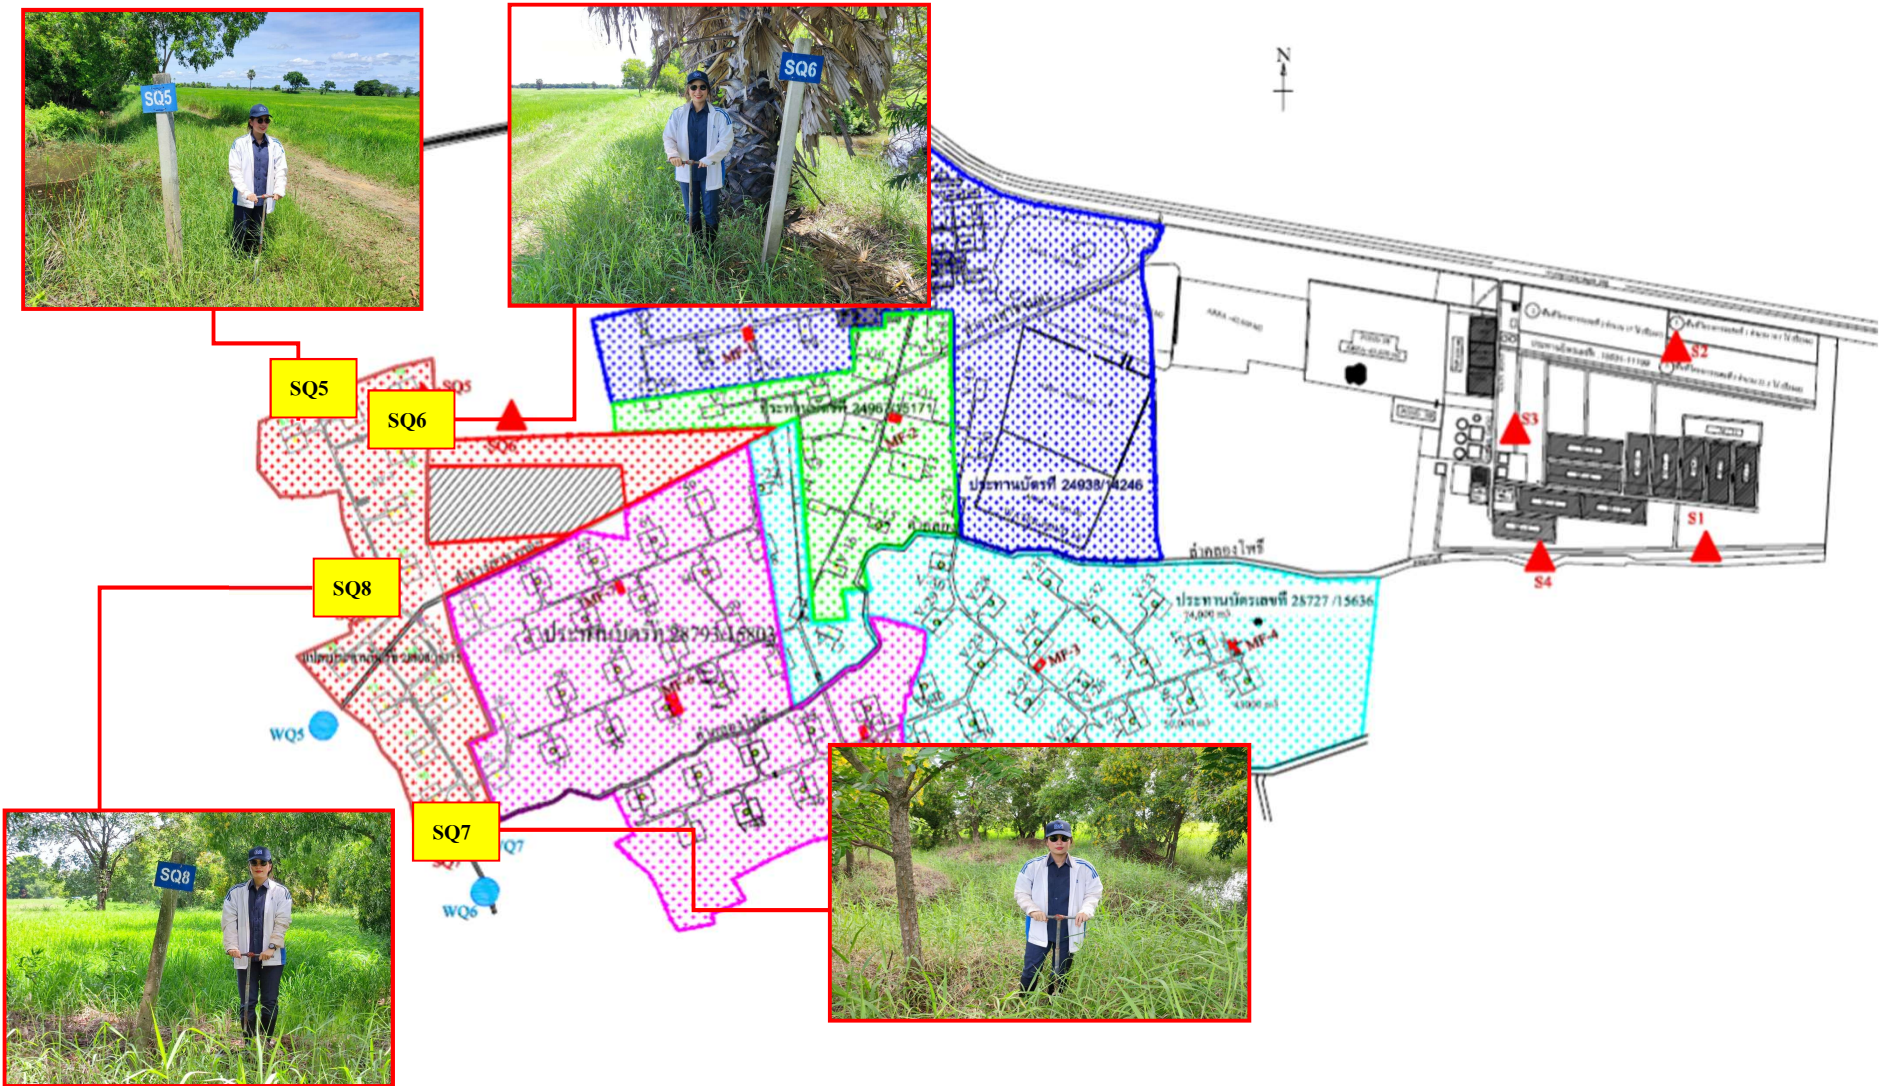
## ภาพกิจกรรมข้อที่ 2.2.1 : การเก็บตัวอย่างดินบริเวณโดยรอบประต่านบัตร

❖ การเก็บตัวอย่างดิน บริเวณโดยรอบประต่านบัตร

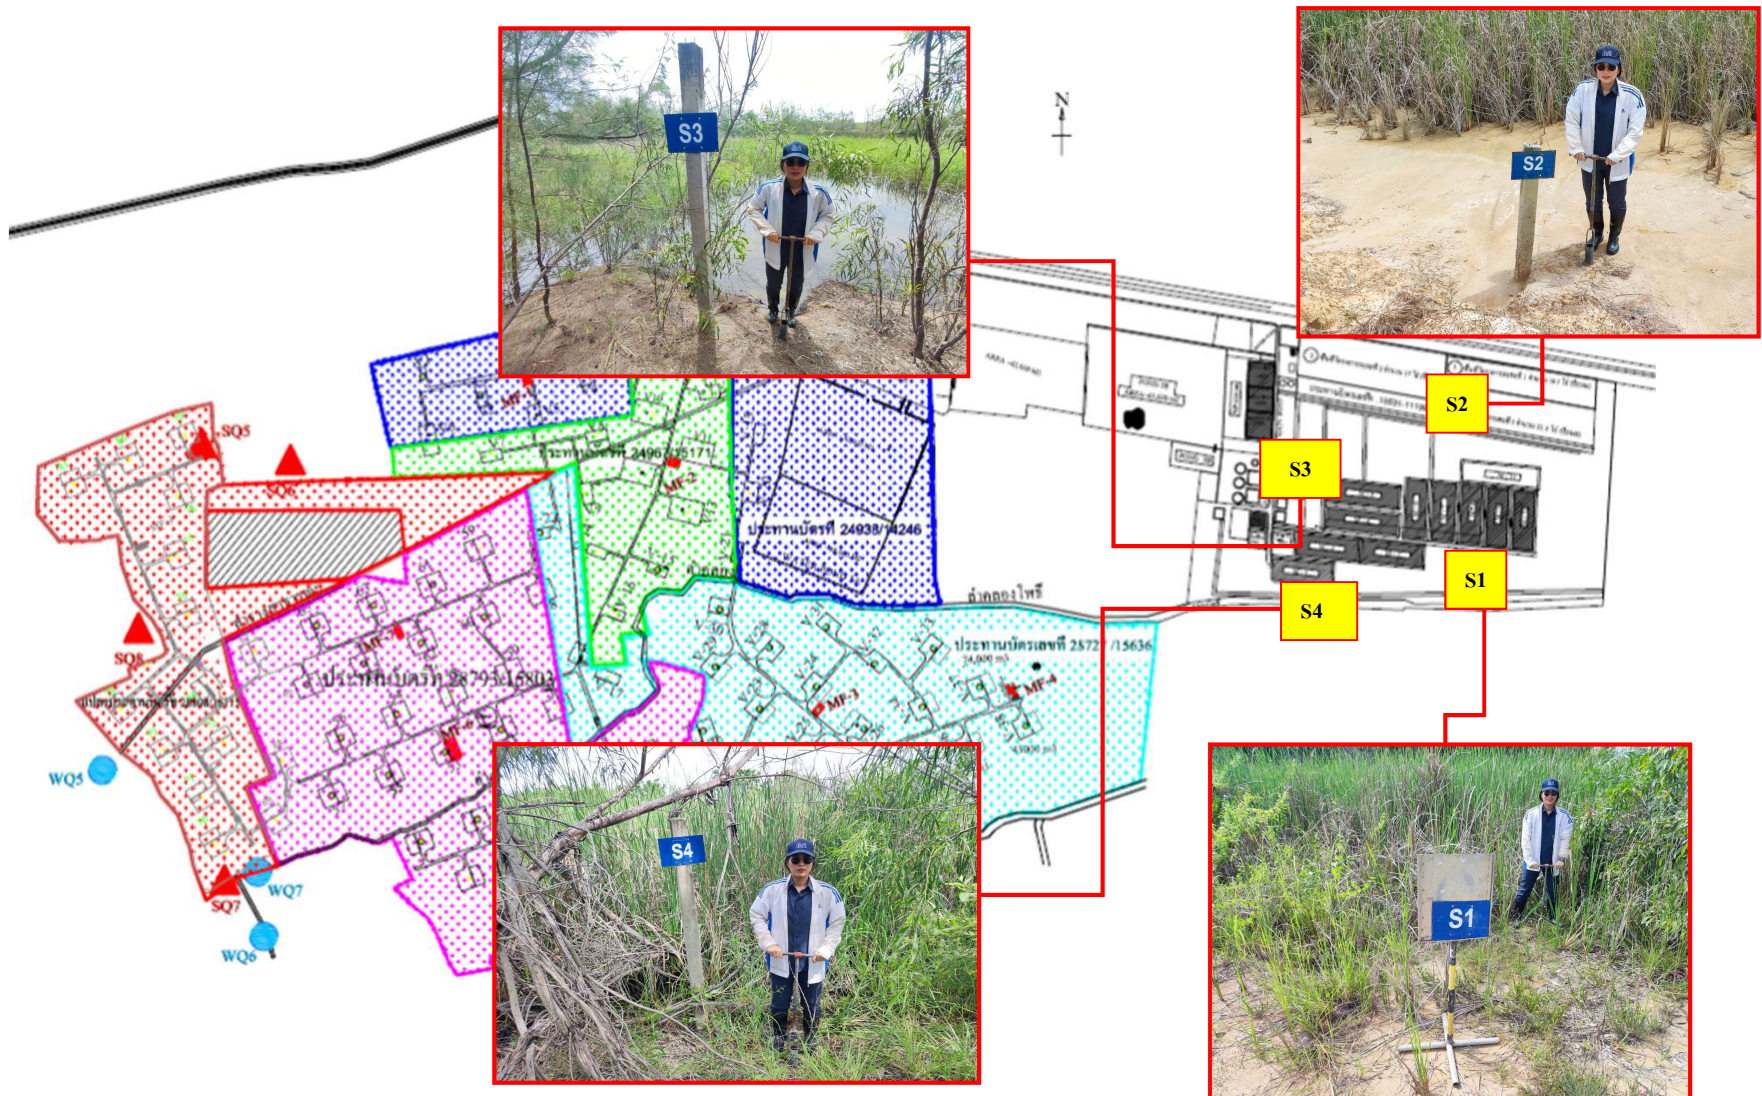
## ภาพกิจกรรมข้อที่ 2.2.2 : การเก็บตัวอย่างดินบริเวณโดยรอบบ่อเก็บกากตะกอน

❖ การเก็บตัวอย่างดิน บริเวณโดยรอบบ่อเก็บกากตะกอน

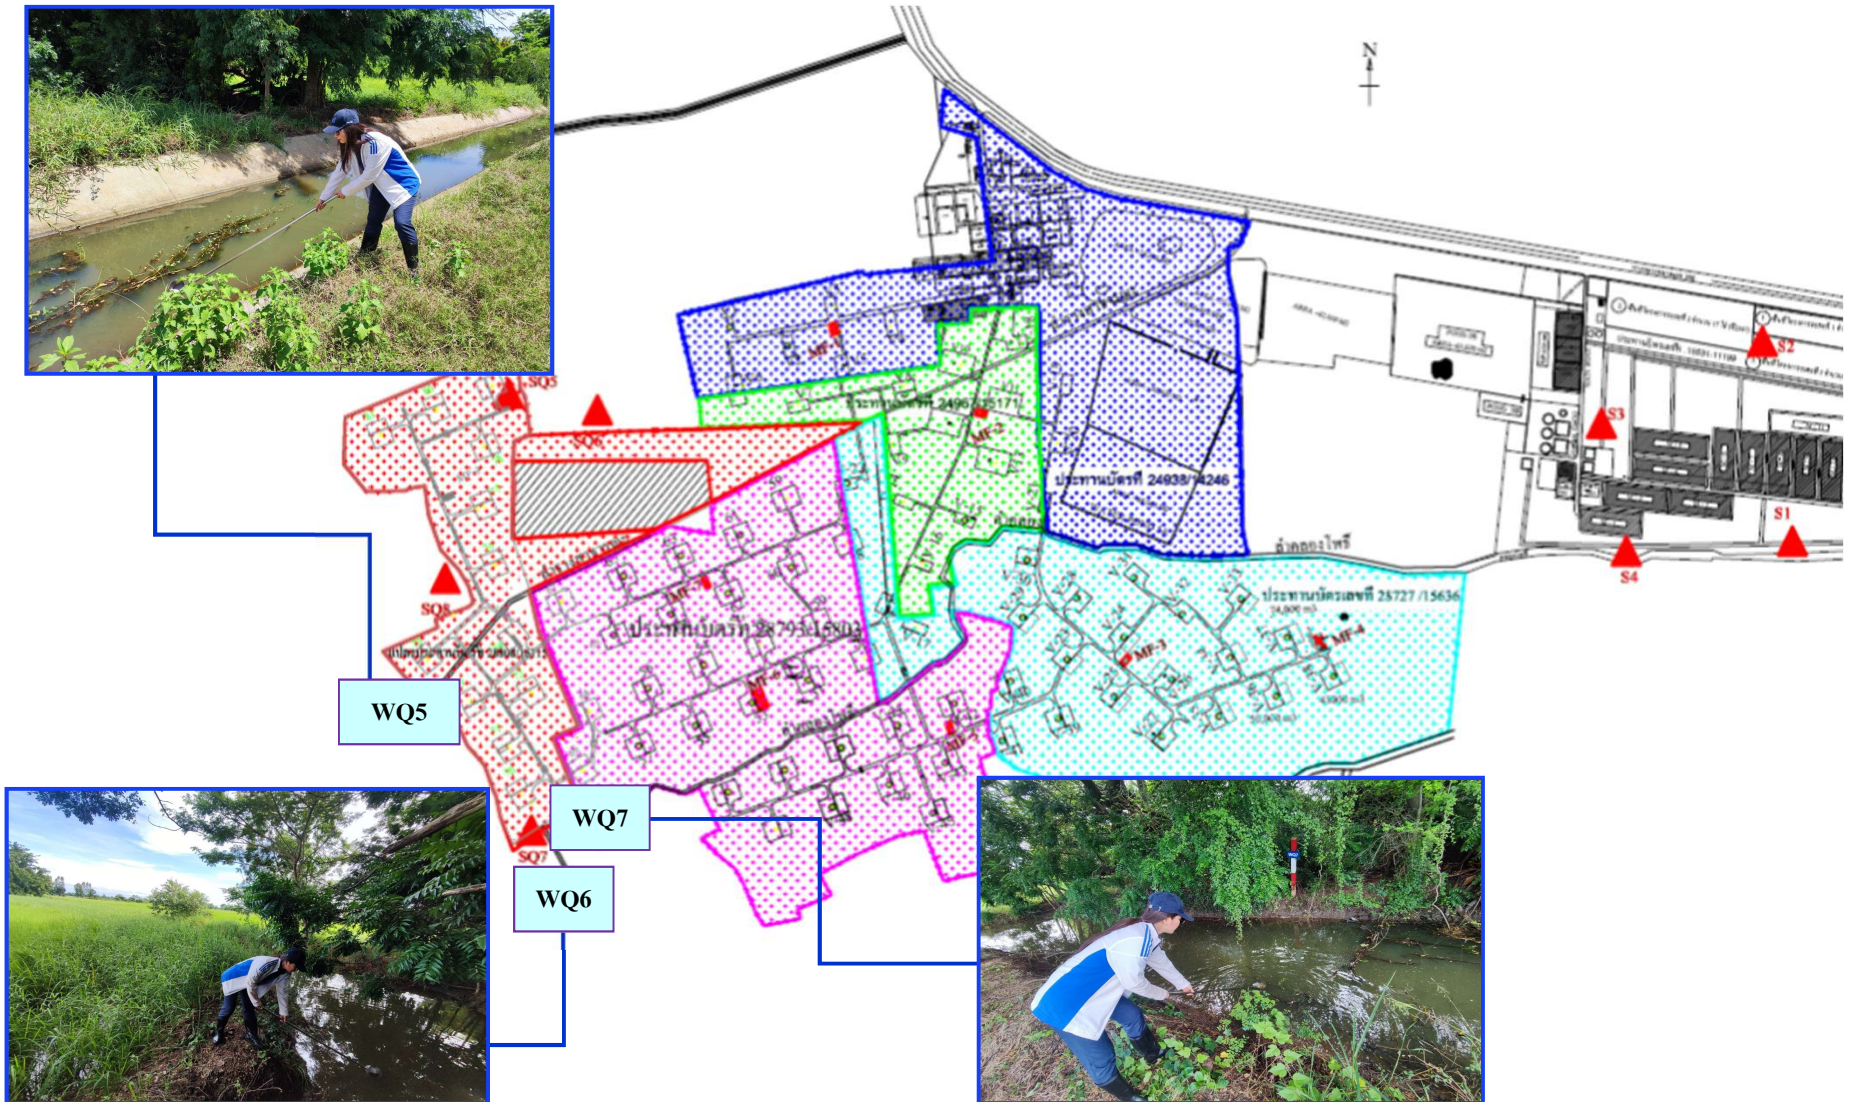
## ภาพกิจกรรมข้อที่ 2.4.1 : การเก็บตัวอย่างน้ำผิวดิน รอบประตันทับตร

❖ การเก็บตัวอย่างน้ำผิวดิน
