โครงการเหมืองแร่เกลือหินโดยวิธีเหมืองละลายแร่  
ประทานบัตรเลขที่ 28817/16294  
ร่วมแผนผังโครงการทำเหมืองเดียวกันกับ  
ประทานบัตรเลขที่ 28818/16295

รายงานผลการติดตามตรวจสอบ  
การปฏิบัติตามมาตรการป้องกันและ  
แก้ไขผลกระทบสิ่งแวดล้อมและมาตรการ  
ติดตามตรวจสอบคุณภาพสิ่งแวดล้อม

ประจำเดือน  
กรกฎาคม - ธันวาคม 2567

ภาพกิจกรรมผลการติดตามตรวจสอบมาตรการป้องกันและแก้ไขผลกระทบสิ่งแวดล้อม  
บริษัท เกลือพิมาย จำกัด 28817/16294 และ 28818/16295

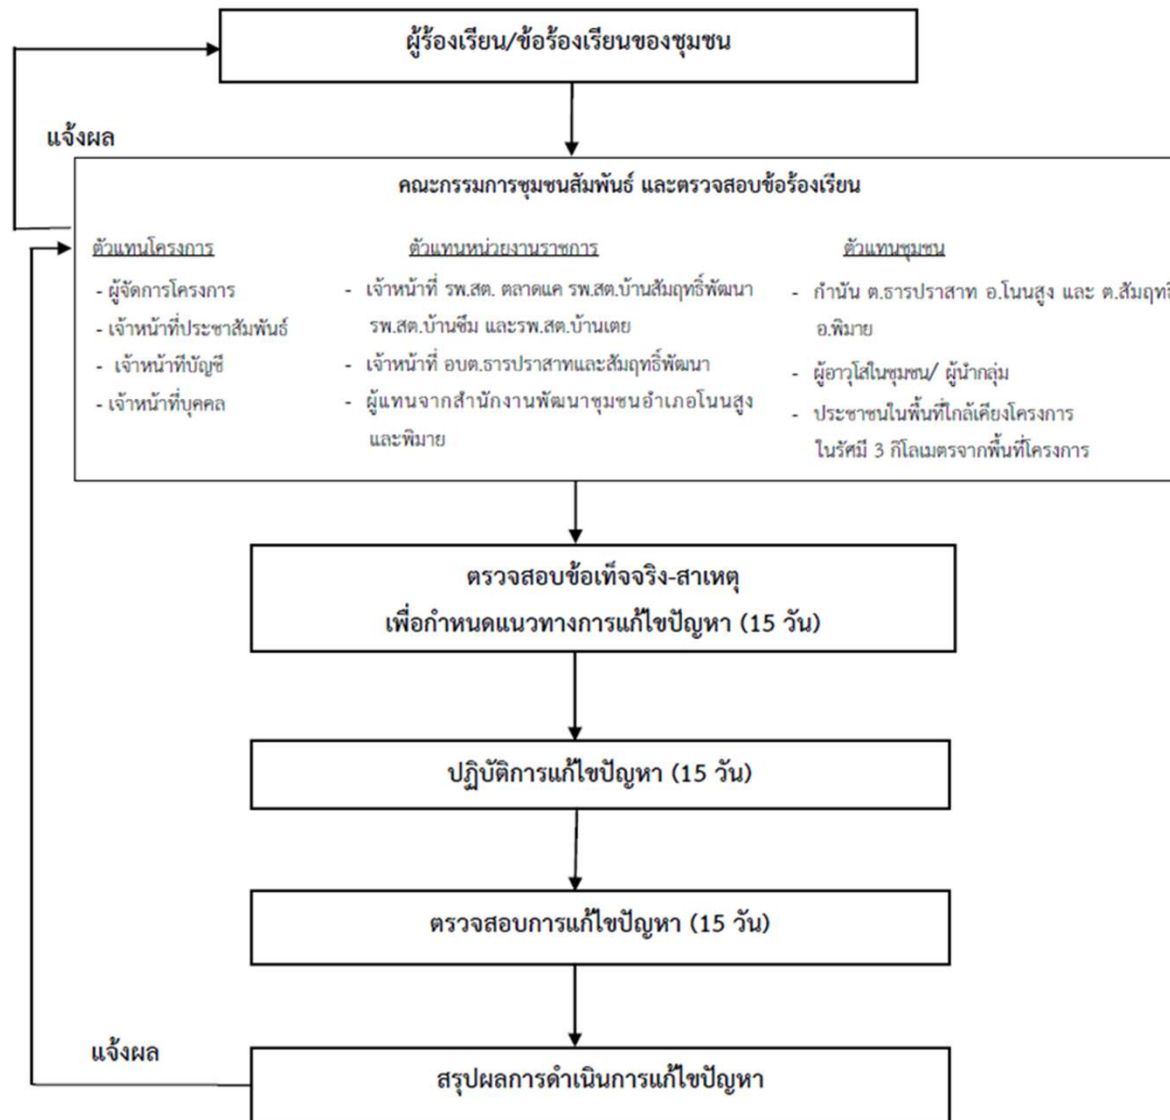
# ภาพกิจกรรมข้อที่ 1.1.1 : แผนผังแสดงการดำเนินการรับเรื่อง/ตรวจสอบข้อร้องเรียน

❖ แผนผังแสดงการดำเนินการรับเรื่องและตรวจสอบข้อร้องเรียน

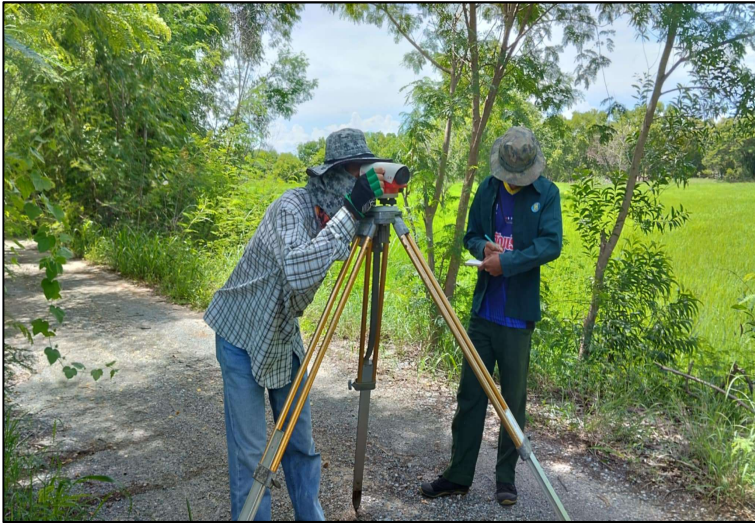
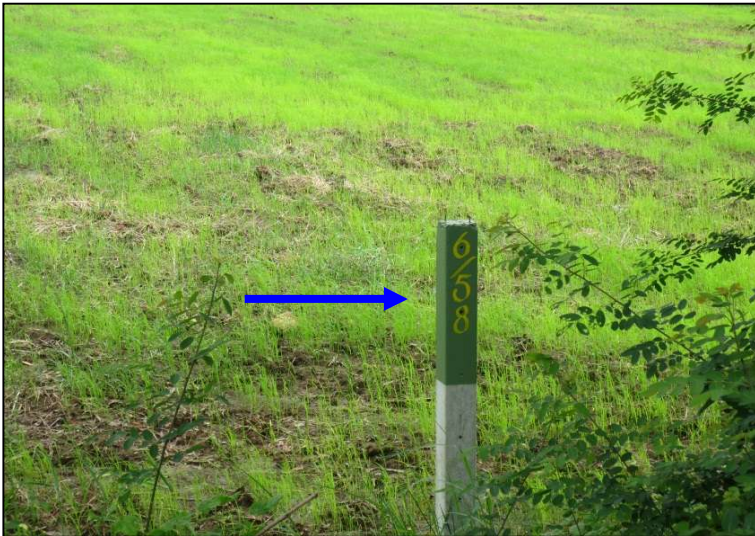
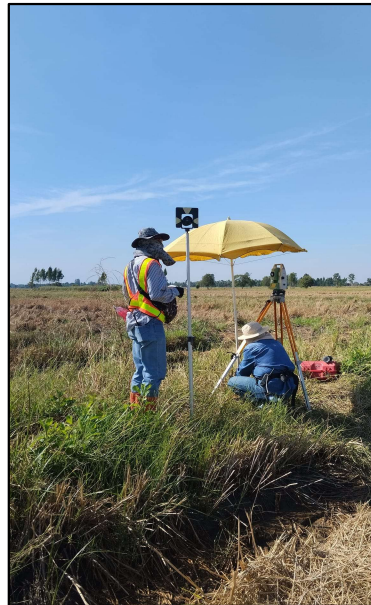
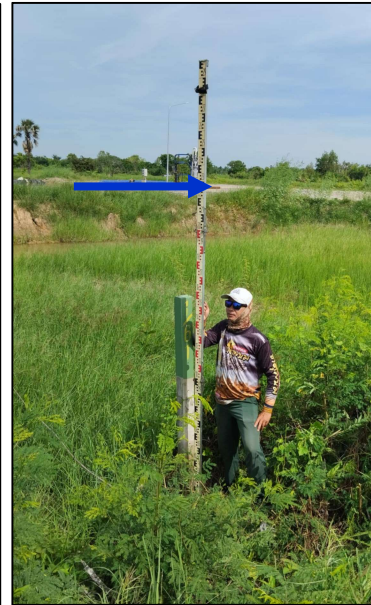
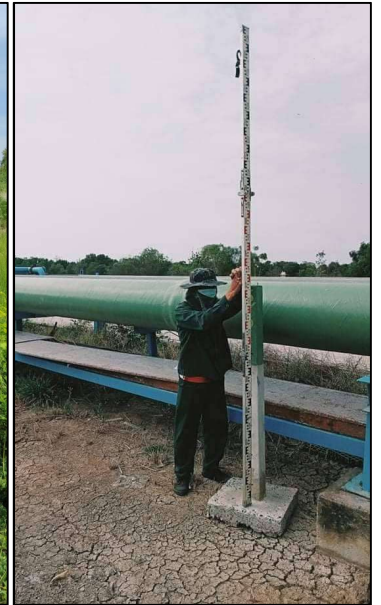
## ภาพกิจกรรมข้อที่ 1.1.3 : การสร้างหมุด/การตรวจวัดระดับของหมุดตรวจสอบระดับผิวดิน

การสำรวจการทรุดตัวของระดับดิน จะดำเนินการทุก 6 เดือน โดยการตรวจสอบจากเจ้าหน้าที่สำนักงานอุตสาหกรรม จังหวัดนครราชสีมา กระทรวงอุตสาหกรรม โดยการสำรวจจะเริ่มต้นจาก หลักหมุดที่ บ้านส้ม ถ่าระดับจนมาถึงบริเวณ โรงงาน และภายในบริเวณ โรงงานก็จะมีการ ตรวจสอบเช่นเดียวกัน ซึ่งระดับจะเปรียบเทียบกับระดับน้ำทะเล

❖ การสร้างหมุดหลักฐาน เพื่อตรวจสอบการทรุดของแผ่นดิน และติดตามตรวจสอบค่าระดับดิน

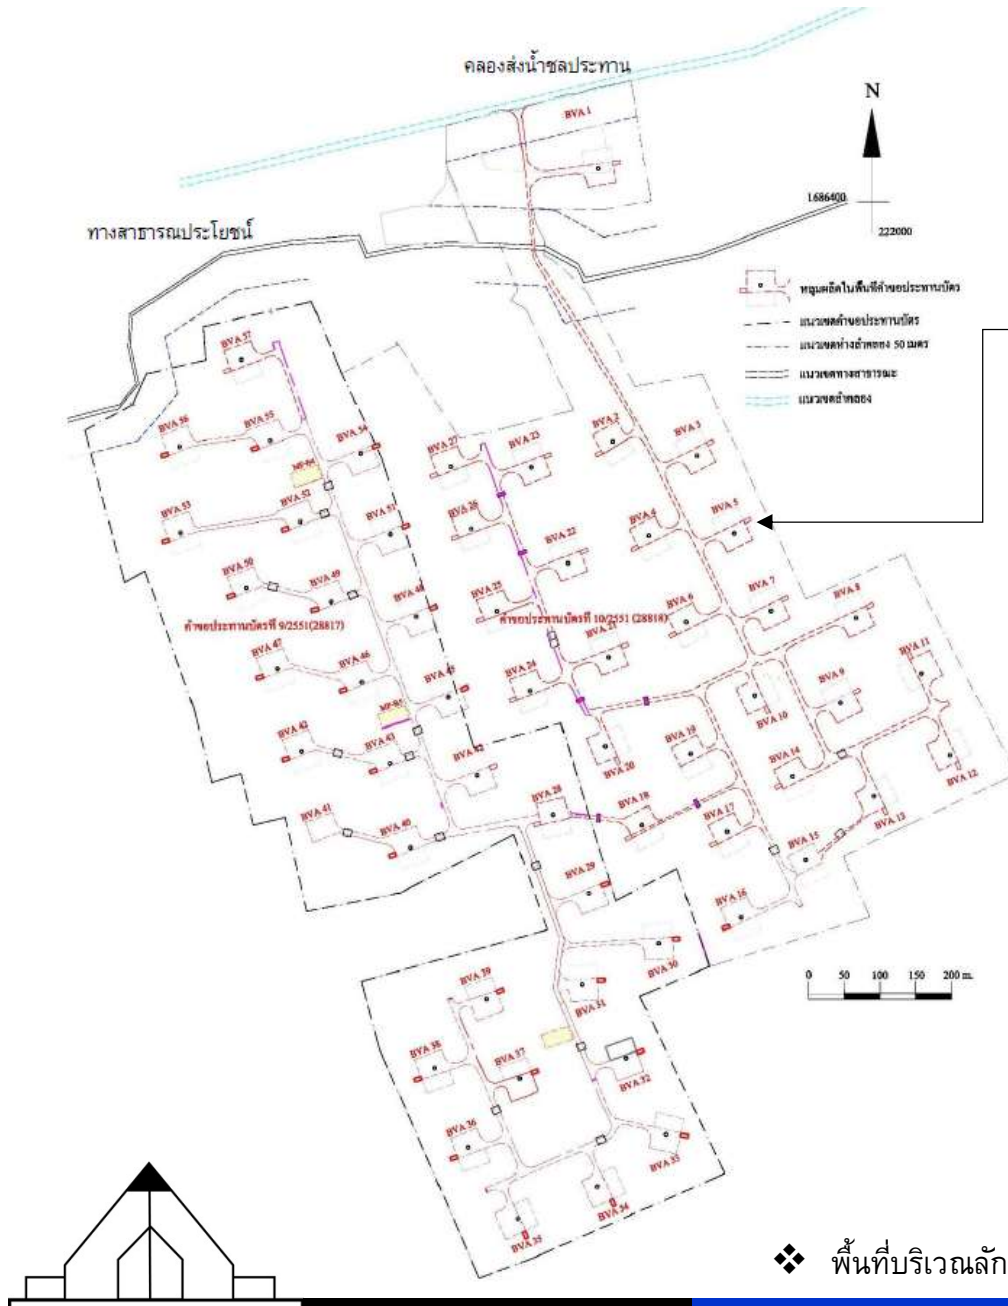
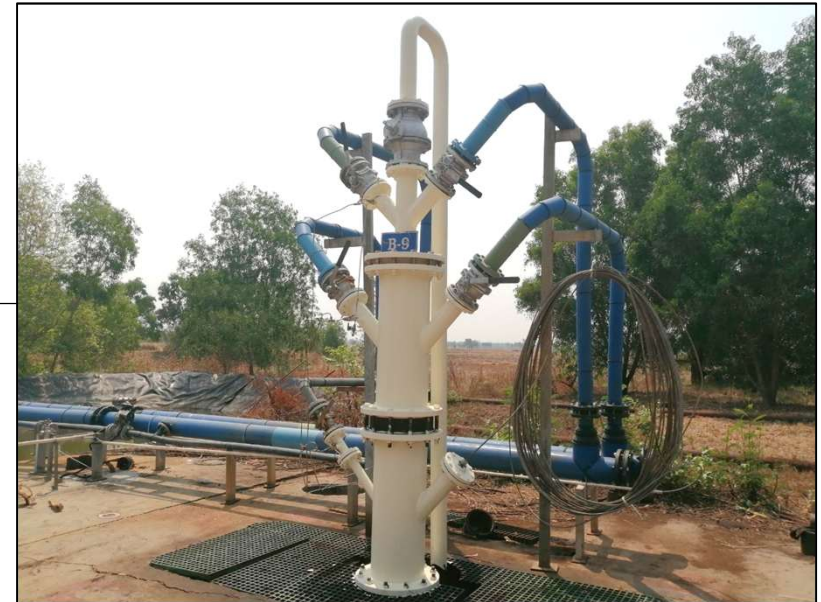
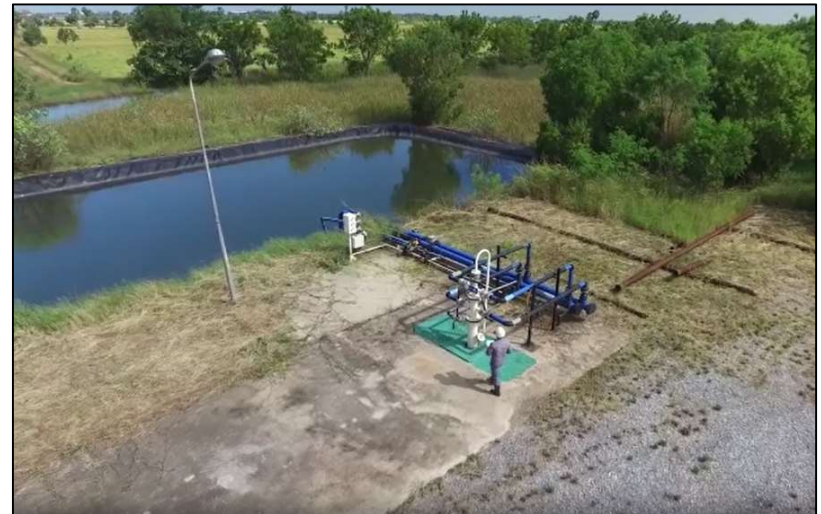
# ภาพกิจกรรมข้อที่ 1.2.1: พื้นที่ตำแหน่งบ่อเกลือ

❖ พื้นที่บริเวณลักษณะบ่อเกลือ

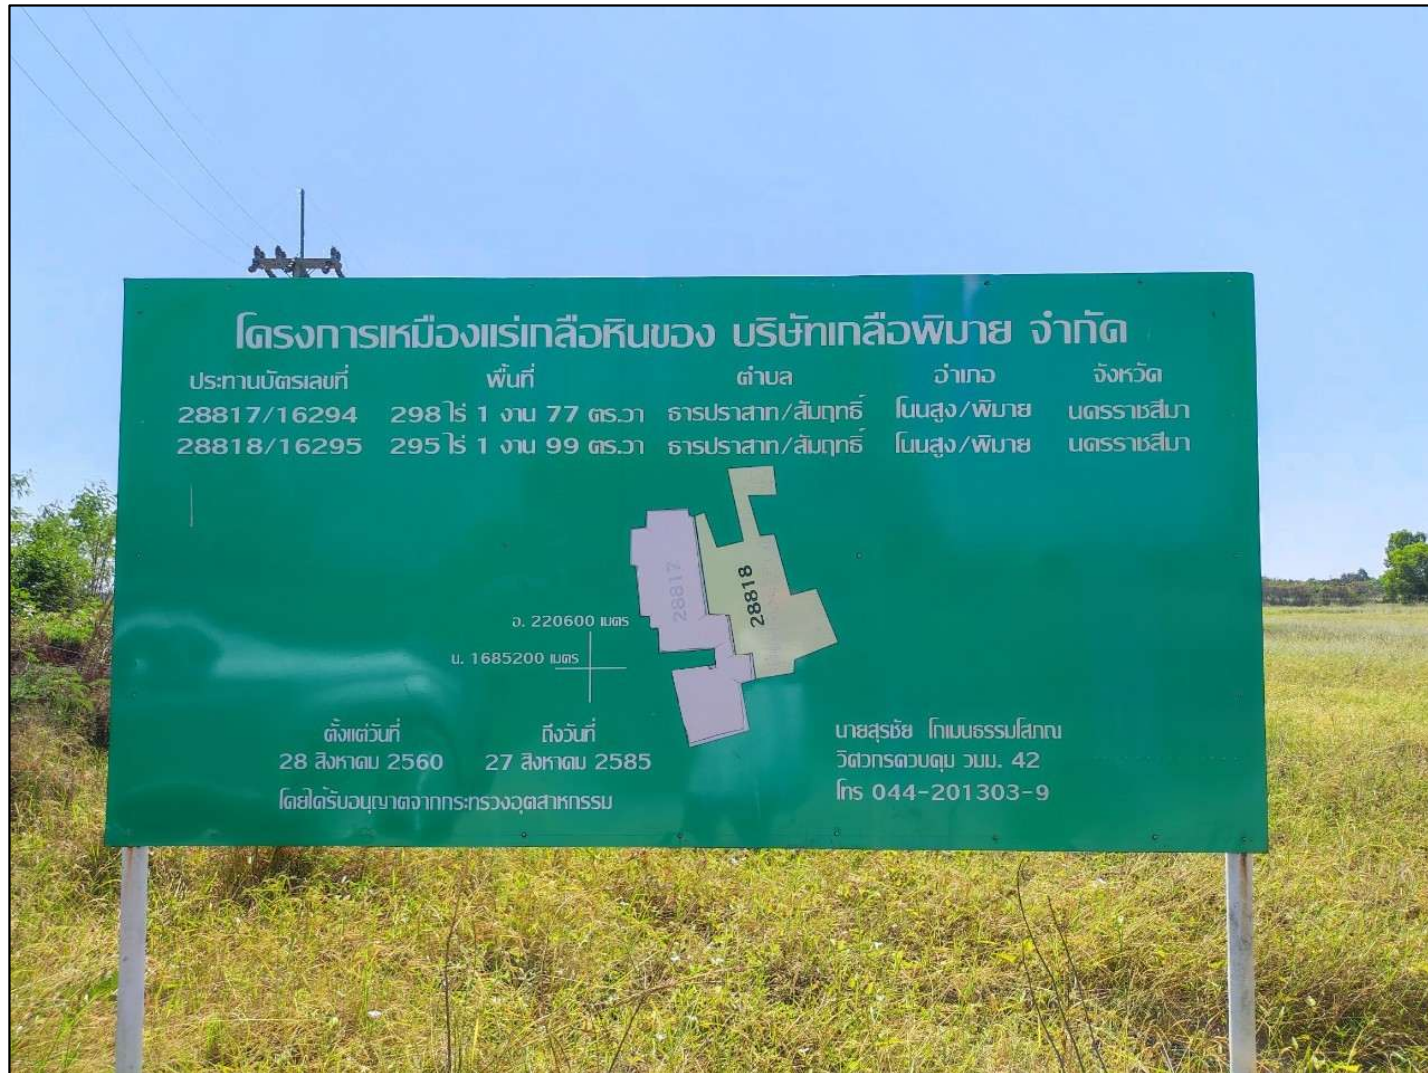
## ภาพกิจกรรมข้อที่ 1.2.2: ป้ายแสดงขอบเขตพื้นที่โครงการและขอบเขตการทำเหมือง

❖ ป้ายแสดงขอบเขตพื้นที่โครงการและขอบเขตการทำเหมือง

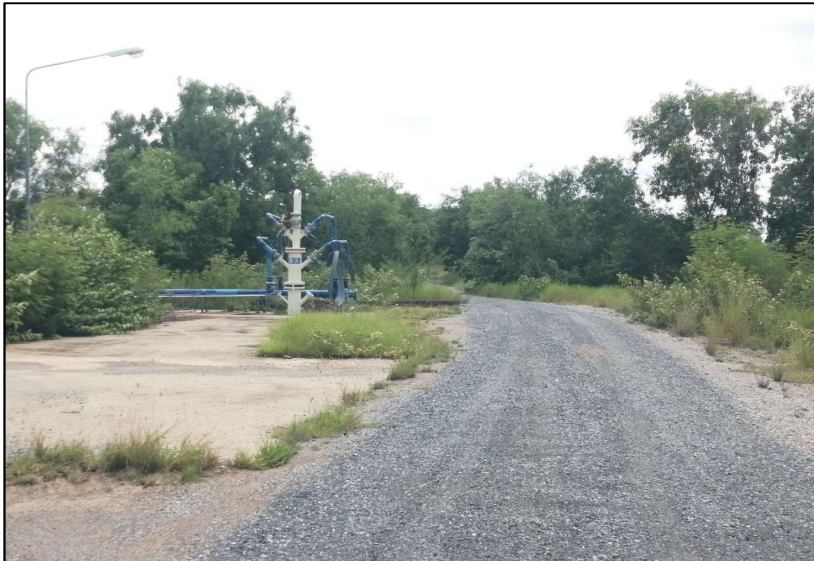
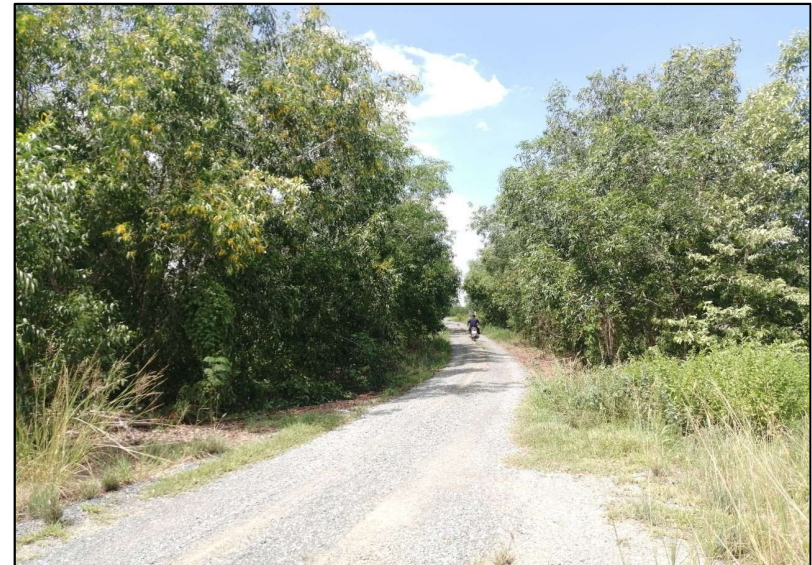
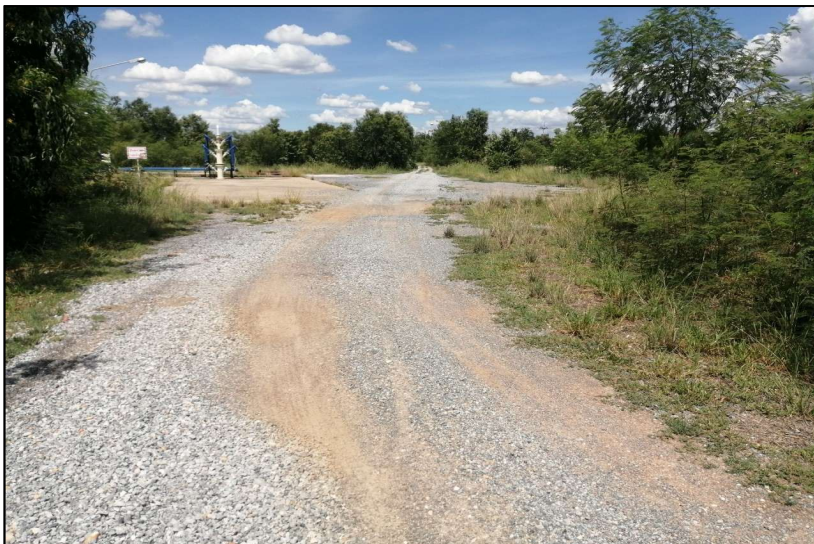
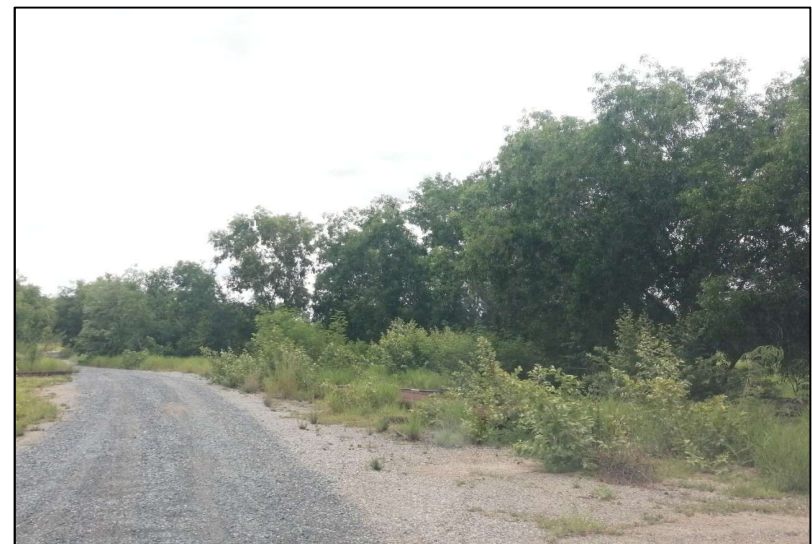
## ภาพกิจกรรมข้อที่ 1.2.4 : สร้างทางถนนลูกรังบดอัดแน่นภายในพื้นที่ประตานบัตร

❖ สร้างทางถนนลูกรังบดอัดแน่นภายในพื้นที่ประตานบัตร

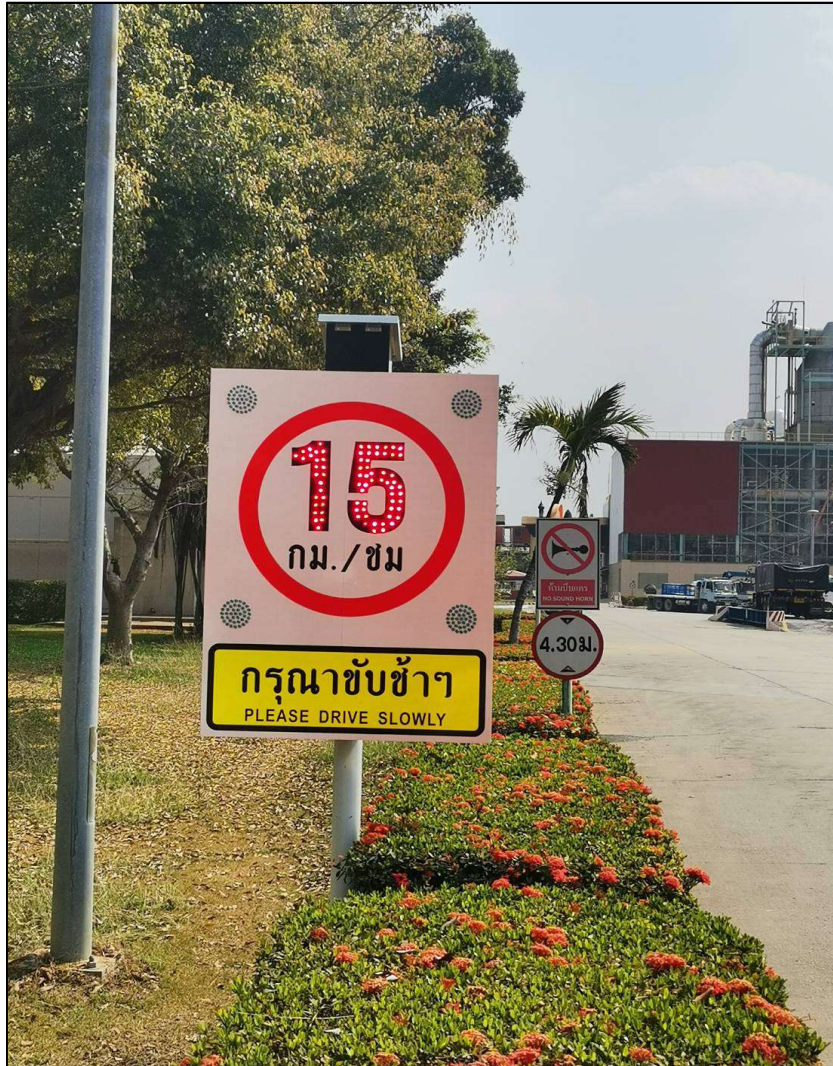
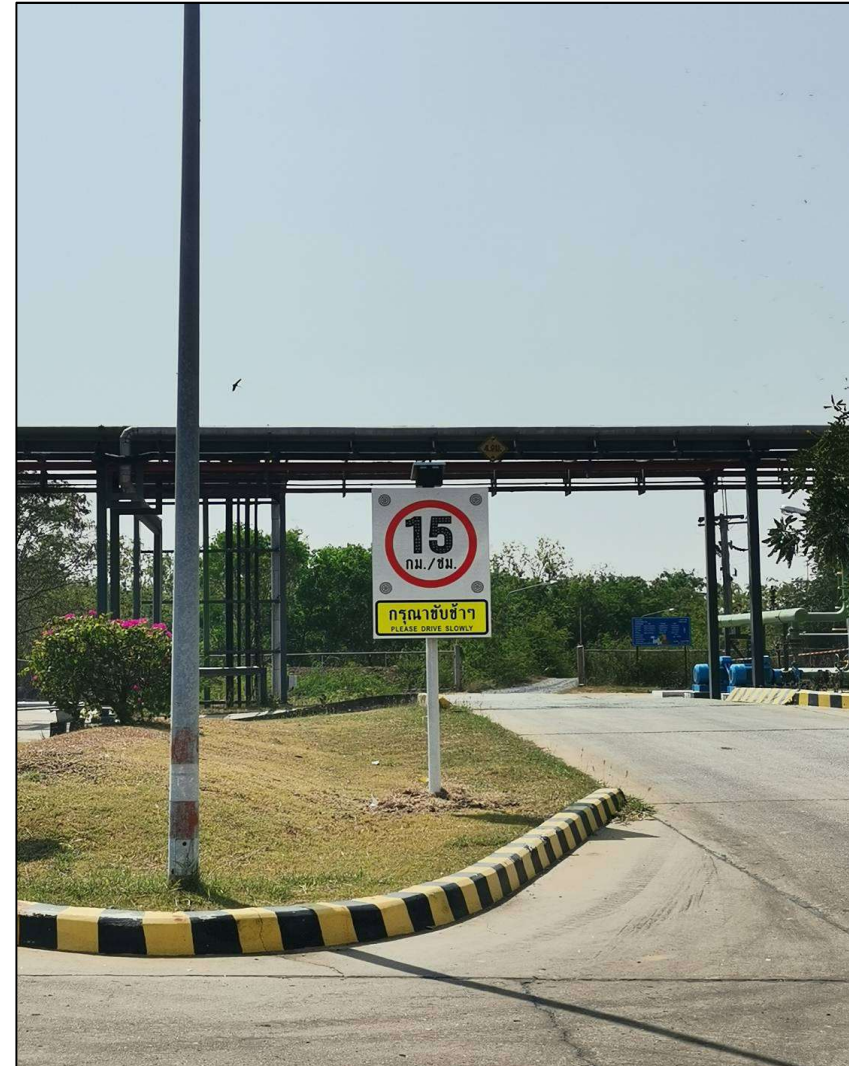
# ภาพกิจกรรมข้อที่ 1.2.5 : ป้ายจำกัดความเร็ว 15 km/hr. ภายในโครงการ

มาตรการป้องกันฯ : กำหนดไม่เกิน 25 กิโลเมตร/ชั่วโมง

- ❖ กำกับดูแลให้พนักงานขับรถด้วยความเร็วที่กฎหมายกำหนด เพื่อลดการฟุ้งกระจายของฝุ่นละออง

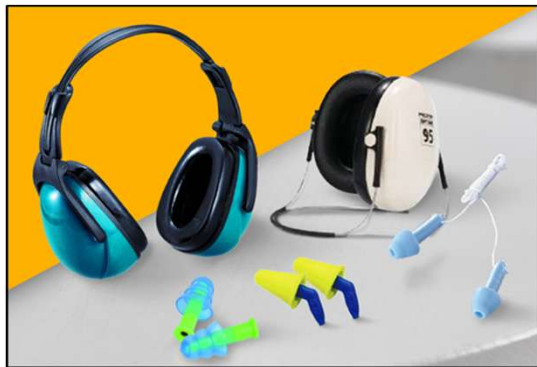
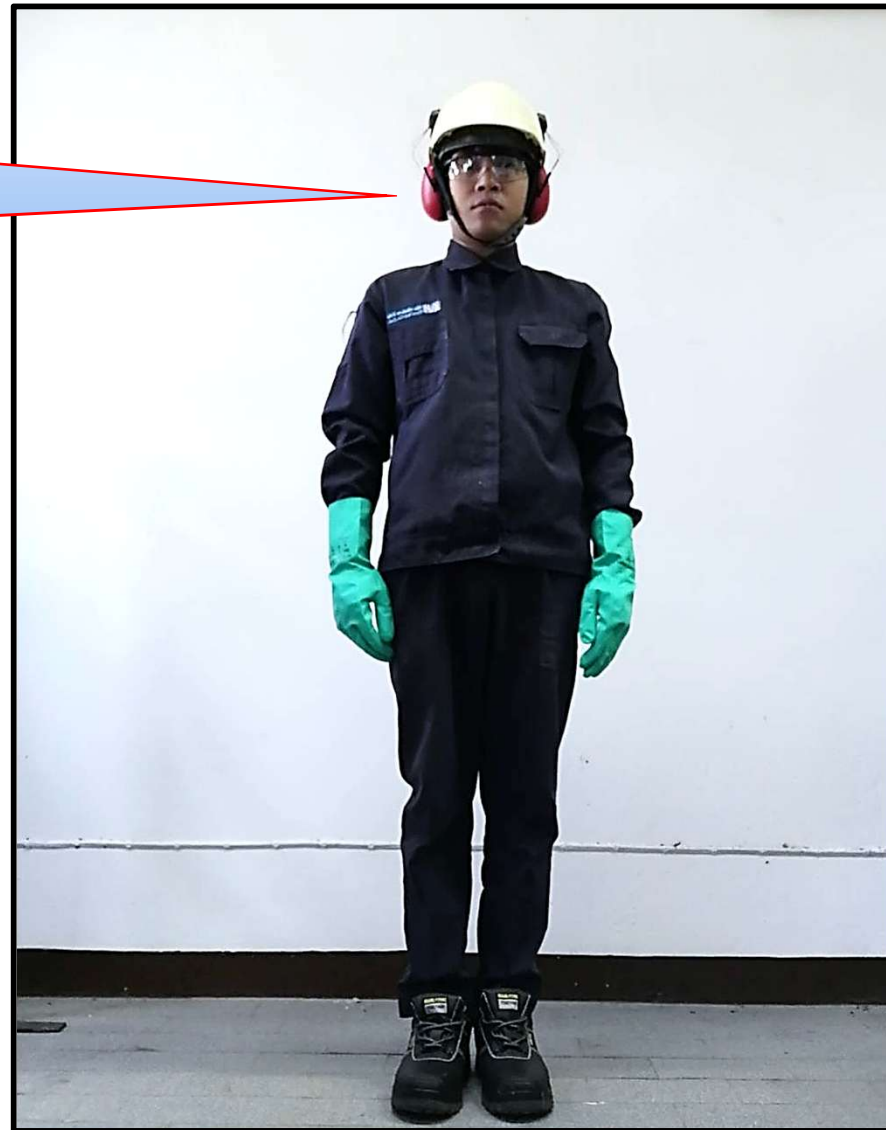
อุปกรณ์ป้องกันอันตรายจากเสียงดัง

- ◆ ที่ครอบหู (Ear muff)
- ◆ ที่อุดหู (Ear plug)

❖ การจัดหาอุปกรณ์ป้องกันอันตรายส่วนบุคคล ประเภท อุปกรณ์ป้องกันเสียงดัง เช่น Ear muff & Ear plug ในพื้นที่ที่มีเสียงดัง

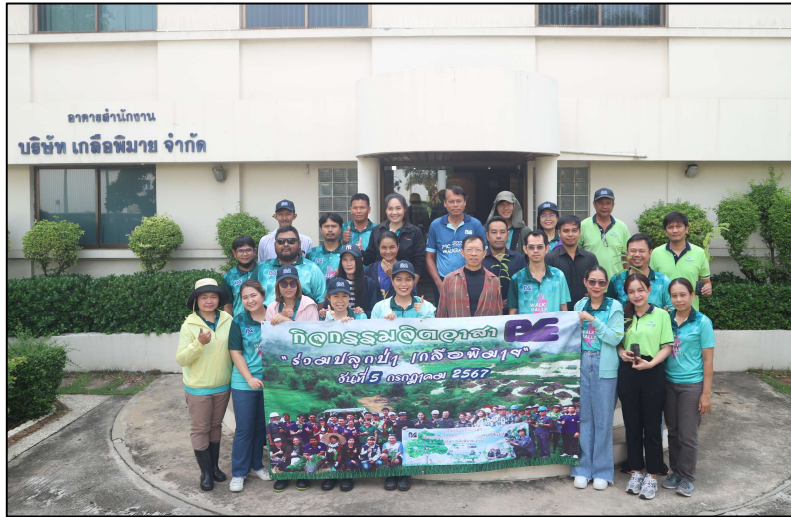
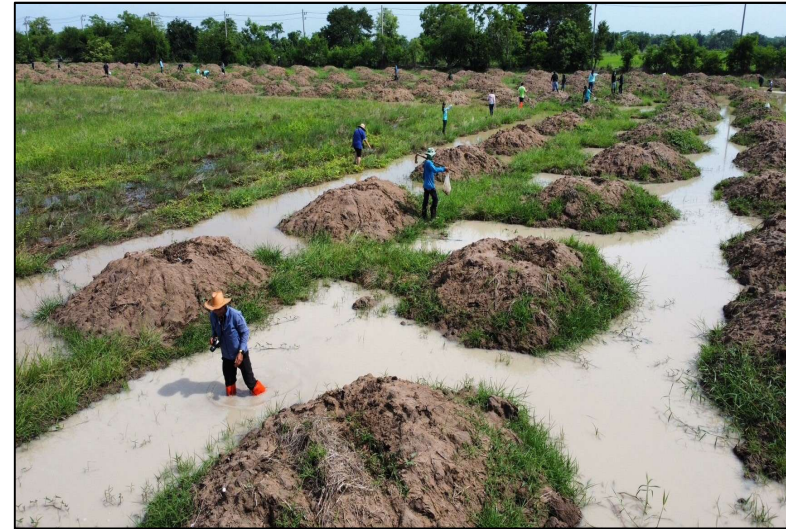
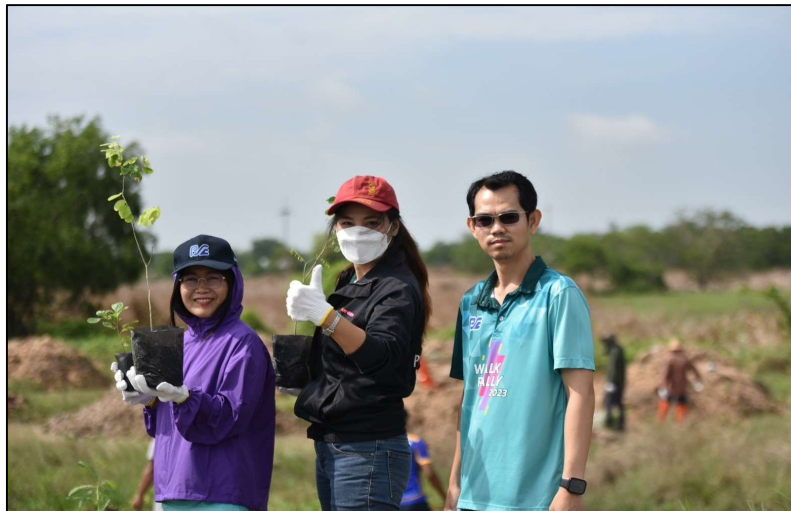
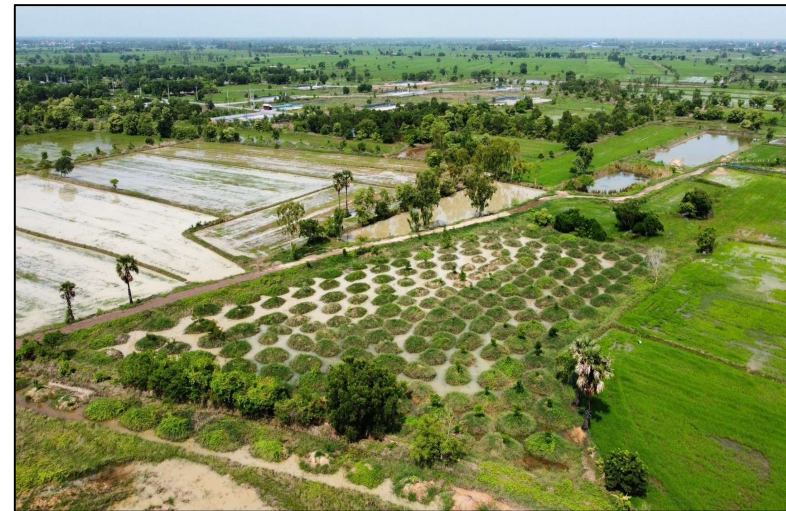
## ภาพกิจกรรมข้อที่ 1.2.7 : การปลูกต้นไม้เพื่อเป็นเขตพื้นที่กันชน (Buffer Zone) ช่วยดูดซับเสี่ยง

- การปลูกต้นไม้เพื่อเป็นเขตพื้นที่กันชน (Buffer Zone) ช่วยดูดซับเสี่ยงจากการทำงานของอุปกรณ์และเครื่องจักรต่างๆ

❖ ปลูกต้นไม้ยืนต้นโตเร็ว หรือพันธุ์ไม้ท้องถิ่น เช่น ยางนา นนทรี

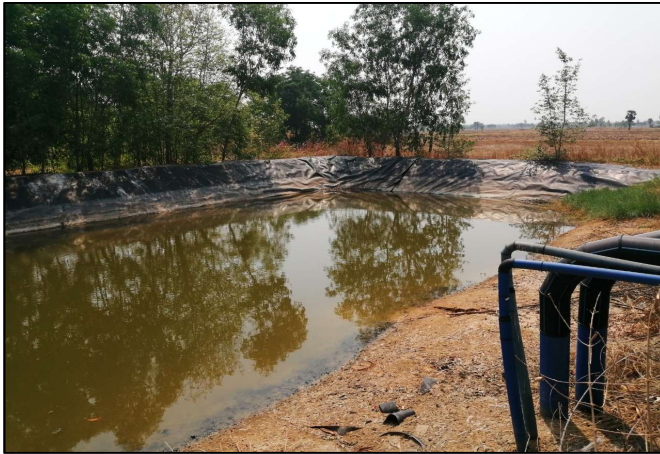
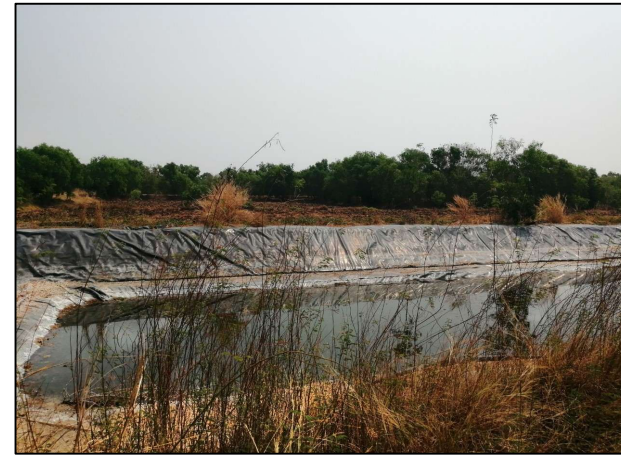
## ภาพกิจกรรมข้อที่ 1.2.8 : บ่อสำรองน้ำโคลน(Mud Pit) รองรับเศษหิน ดิน เศษCutting

❖ บ่อสำรองน้ำโคลน ( Mud Pit ) รองรับเศษหิน ดิน เศษ Cutting จากการเจาะ ต้องได้รับการบดอัด และปูด้วยแผ่นโพธิเอทธีลีน (HDPE) หนา 2 มิลลิเมตร ขอบเขตบริเวณที่เก็บของเสียที่เป็นตะกอนและของเหลว

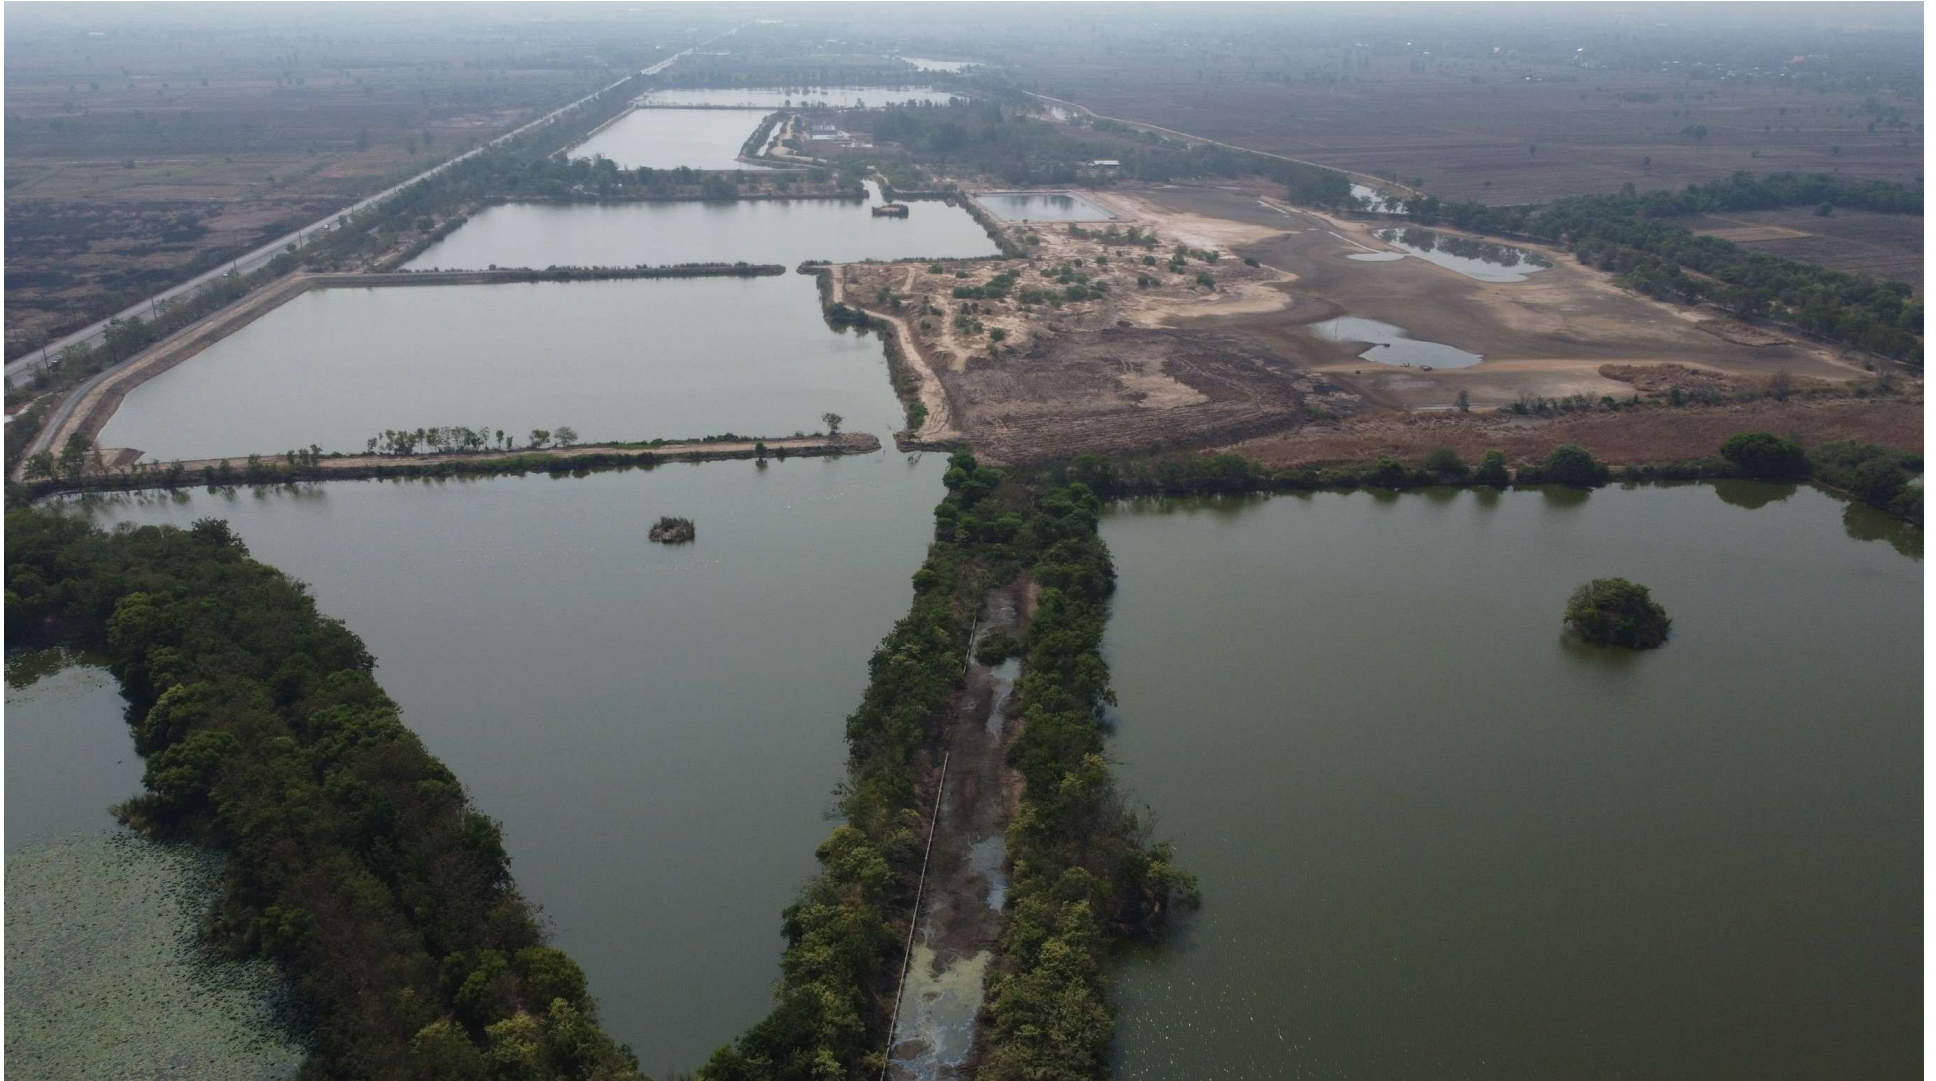
## ภาพกิจกรรมข้อที่ 1.2.9 : บ่อเก็บน้ำสำรองในพื้นที่โครงการ

❖ บ่อเก็บสำรองน้ำภายในพื้นที่ ประมาณ 1,300,000 m3

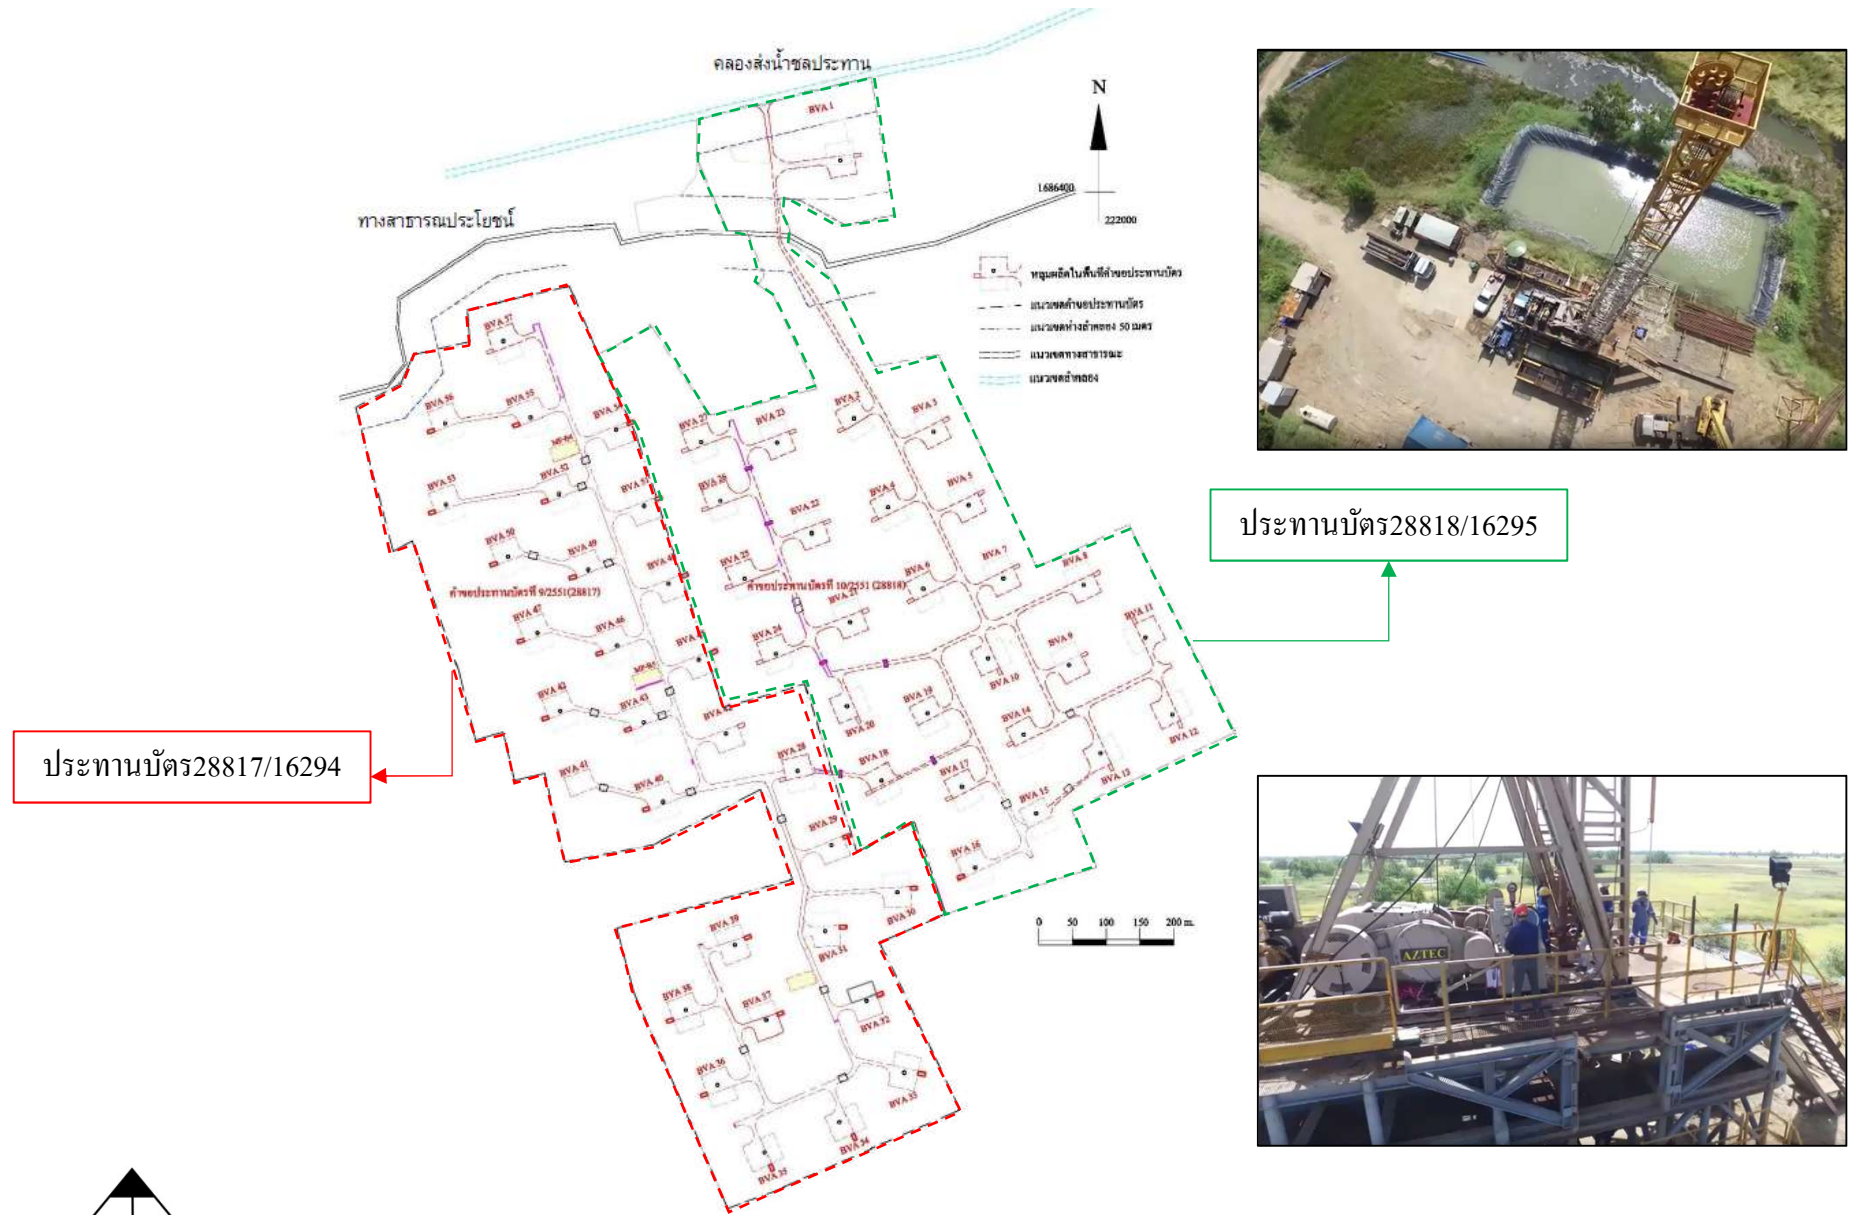
# ภาพกิจกรรมข้อที่ 1.2.10 : แผนผังแสดงการกำหนดตำแหน่งหลุมผลิตน้ำเกลือ

แผนผังแสดงการกำหนดตำแหน่งหลุมผลิตน้ำเกลือในพื้นที่ประทุนบัตรที่ 28817 /16294 และ 28818/16295

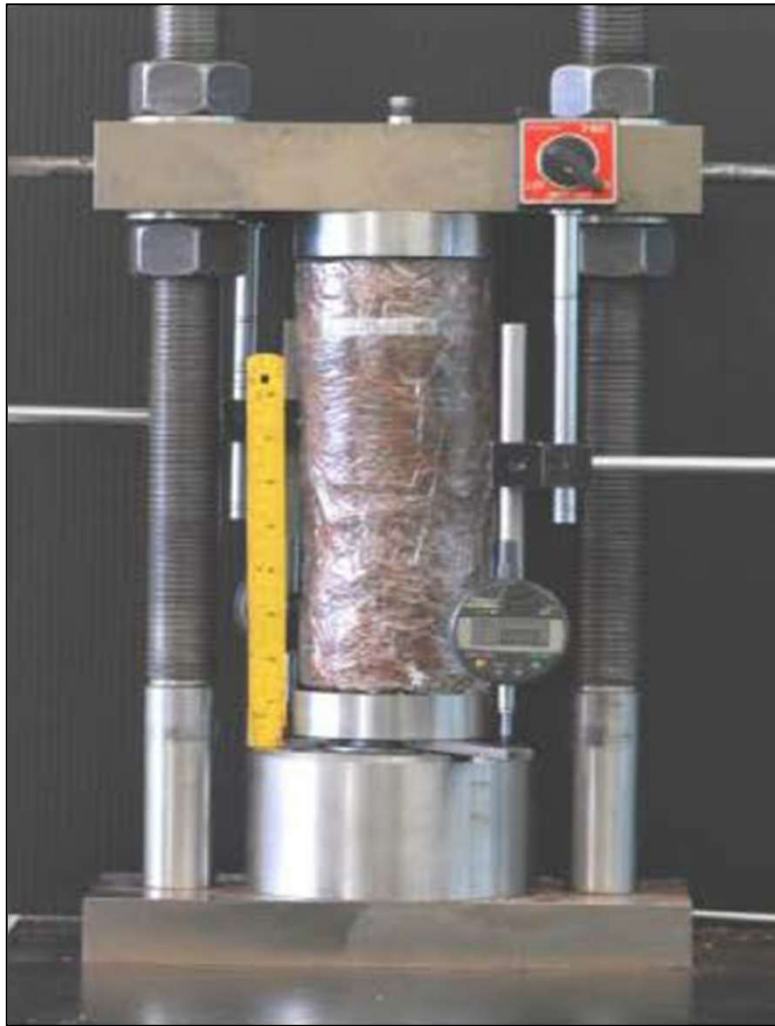
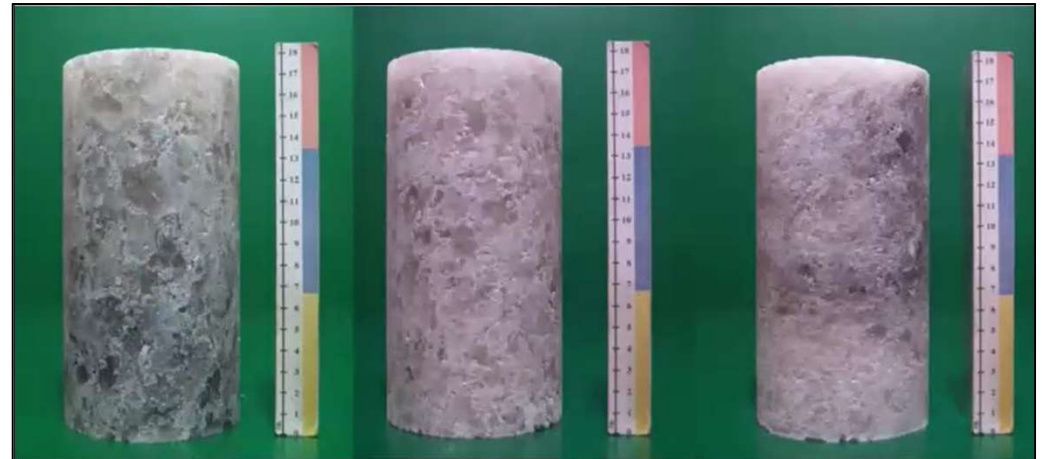
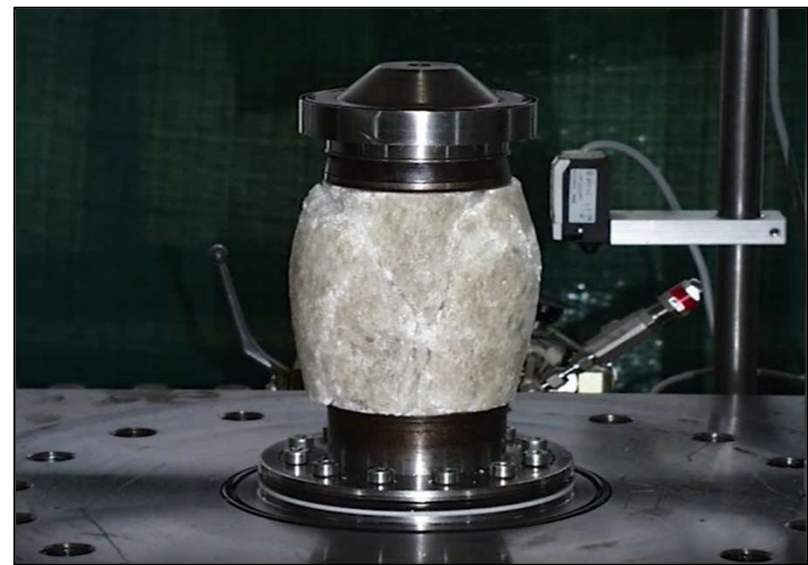
## ภาพกิจกรรมข้อที่ 1.2.11 : การขุดเจาะสำรวจสภาพทางธรณีวิทยาและแหล่งแร่

- การเจาะเก็บตัวอย่างแท่งเกลือเพื่อนำไปศึกษาและทดสอบความแข็งแรง

❖ ภาพแสดงตัวอย่างเกลือหินในระหว่างการทดสอบแรงอัดแกนเดียว

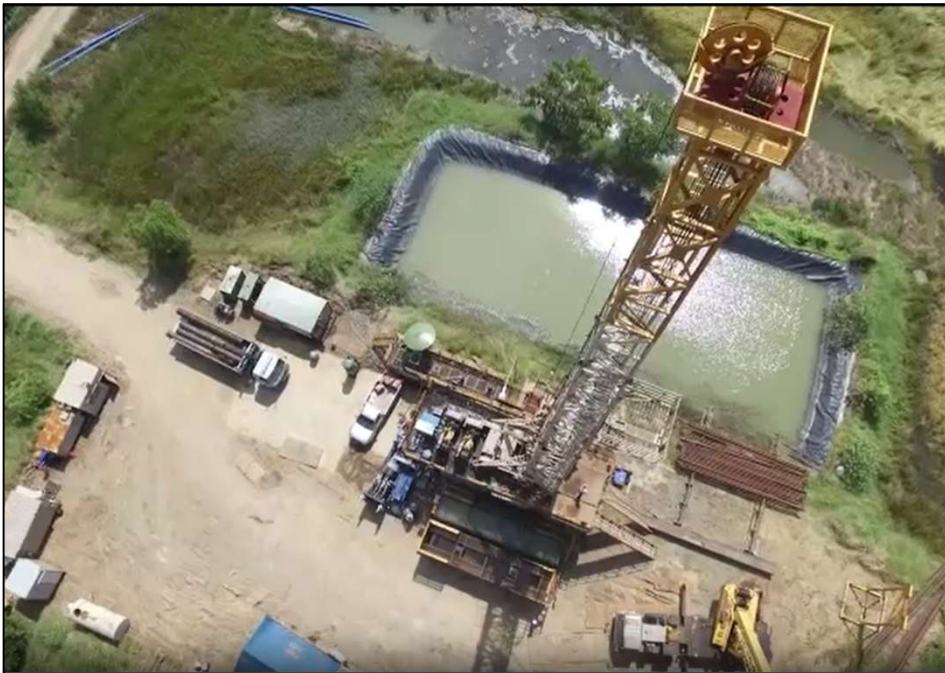
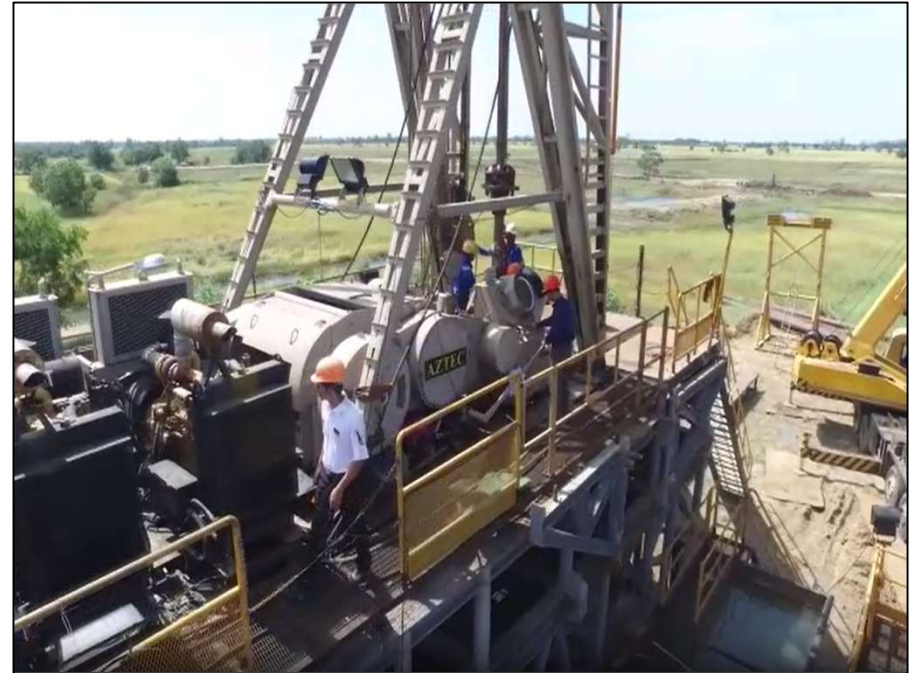
## ภาพกิจกรรมข้อที่ 1.2.12 : การขุดเจาะบ่อผลิต ต้องมีการควบคุมตามทีออกแบบ

- ❖ การขุดเจาะบ่อผลิต ต้องมีการควบคุมตามทีออกแบบ พร้อมช่างเจาะและคนงานที่มีความชำนาญและผ่านการอบรมความปลอดภัยในการเจาะอย่างดี พร้อมทั้งมีวิศวกรในการควบคุมด้วย

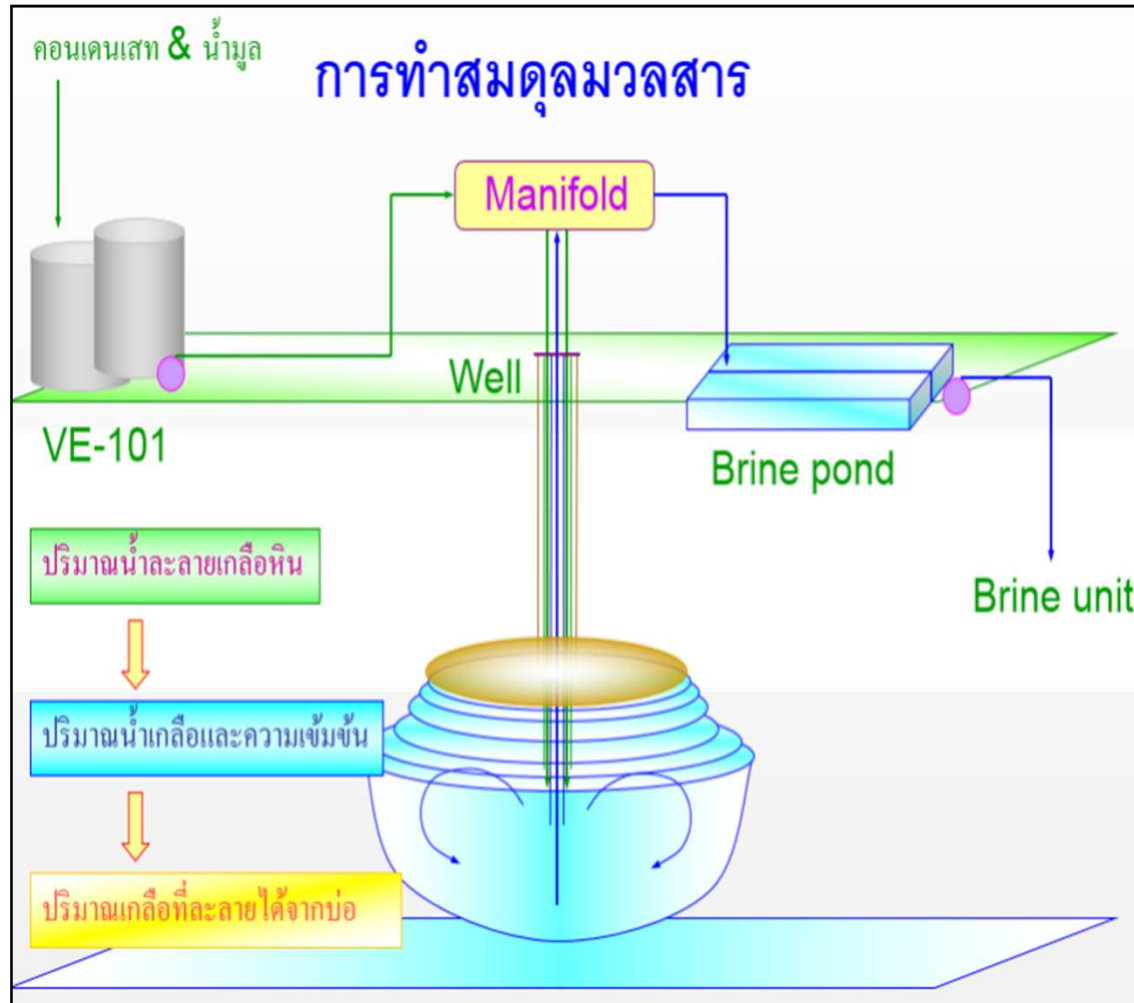
### การทำ Mass Balance และควบคุมอัตราการละลายหินเกลือประจำวัน

#### ควบคุมการผลิต ด้วยระบบ CS-1000

การควบคุมการละลายเกลือหินด้วยเทคโนโลยีที่ทันสมัยสามารถตรวจสอบปริมาณการละลายเกลือในแต่ละวัน และตรวจสอบสถานะต่างๆของแต่ละบ่อได้ เช่น ความดันระดับน้ำมันที่ใช้ควบคุมการละลายเกลือ (Blanket)

❖ การทำ Mass Balance และควบคุมอัตราการอัดและละลายหินเกลือประจำวัน
