โครงการเหมืองแร่เกลือหินโดยวิธีเหมืองละลายแร่  
ประทานบัตรเลขที่ 28817/16294  
ร่วมแผนผังโครงการทำเหมืองเดียวกันกับ  
ประทานบัตรเลขที่ 28818/16295

รายงานผลการติดตามตรวจสอบ  
การปฏิบัติตามมาตรการป้องกันและ  
แก้ไขผลกระทบสิ่งแวดล้อมและมาตรการ  
ติดตามตรวจสอบคุณภาพสิ่งแวดล้อม

ประจำเดือน  
กรกฎาคม - ธันวาคม 2567

ภาพกิจกรรมผลการติดตามตรวจสอบมาตรการป้องกันและแก้ไขผลกระทบสิ่งแวดล้อม  
บริษัท เกลือพิมาย จำกัด 28817/16294 และ 28818/16295

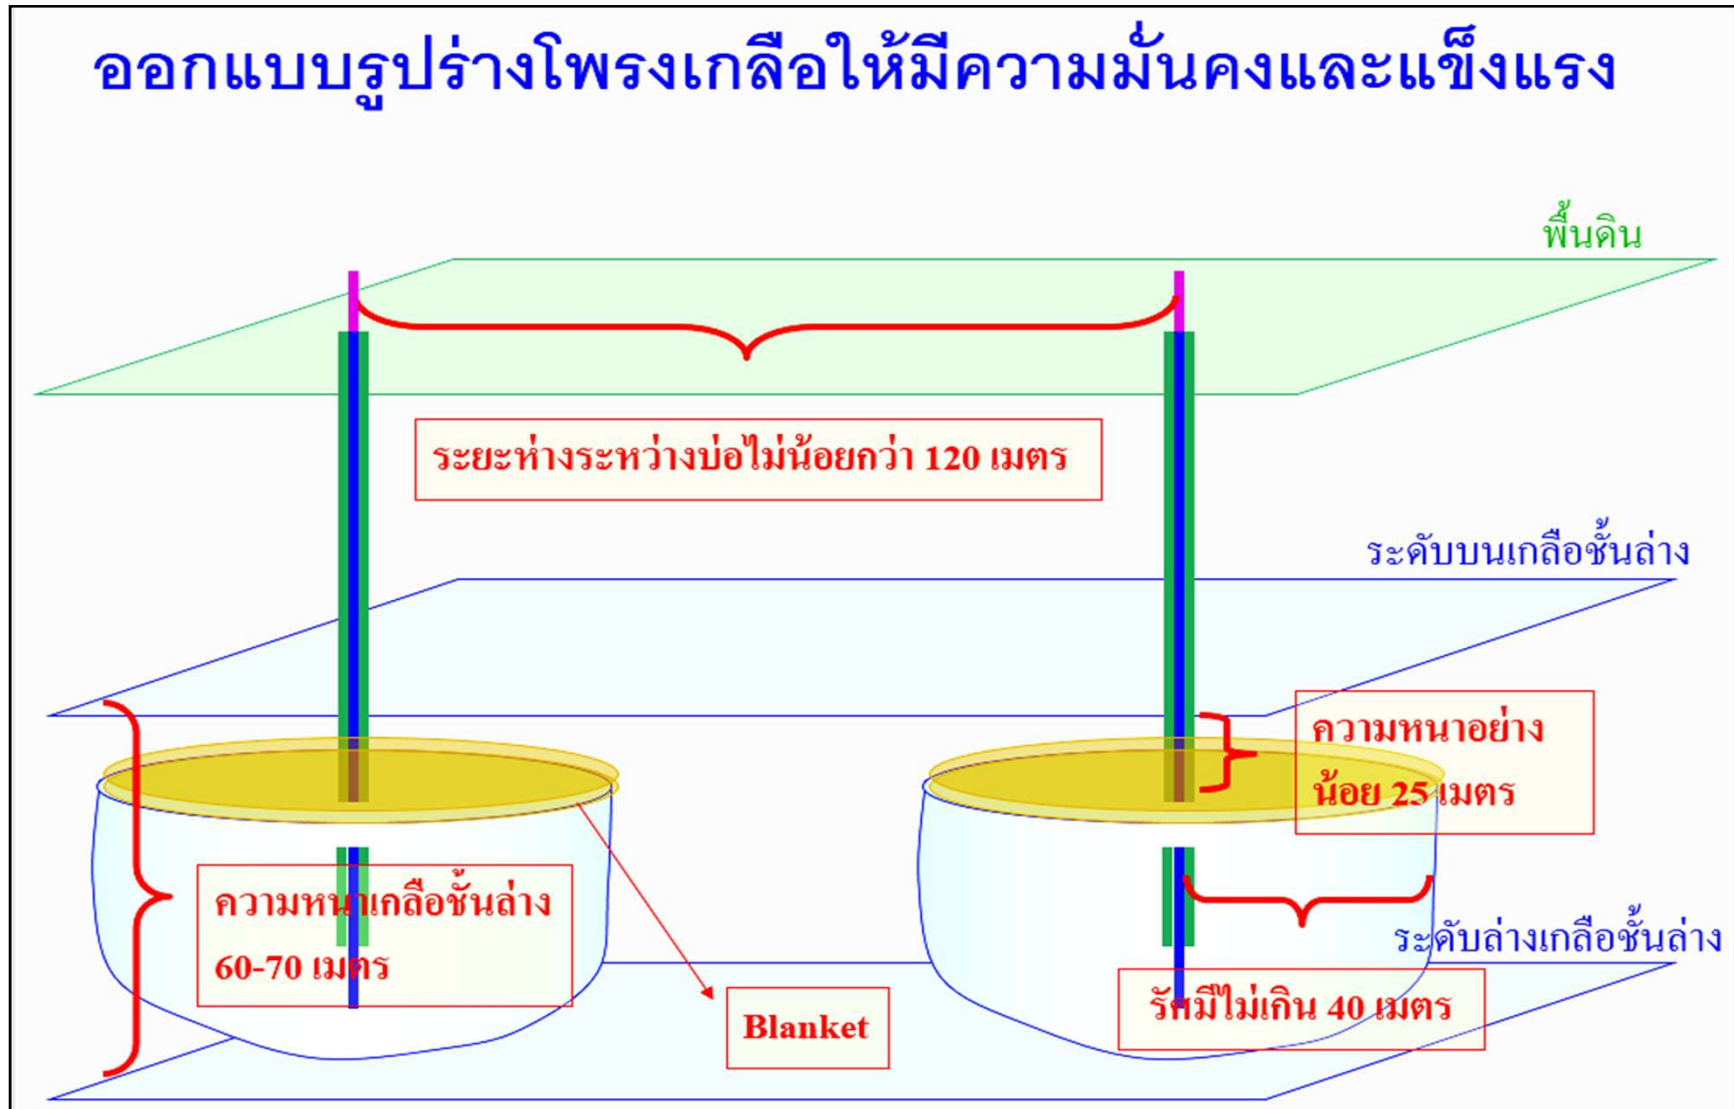
❖ การกำหนดและออกแบบรูปร่างของโพรงเกลือ

การสำรวจขนาดของโพรงเกลือ ด้วยวิธี Sonar Survey ของแต่ละหลุมเจาะ

► เพื่อยืนยันรัศมีและขอบเขตของการ Leaching เกลือใต้ดิน

❖ การติดตามควบคุมการเปลี่ยนแปลงขนาดโพรงเกลือ โดยวิธี Sonar Survey

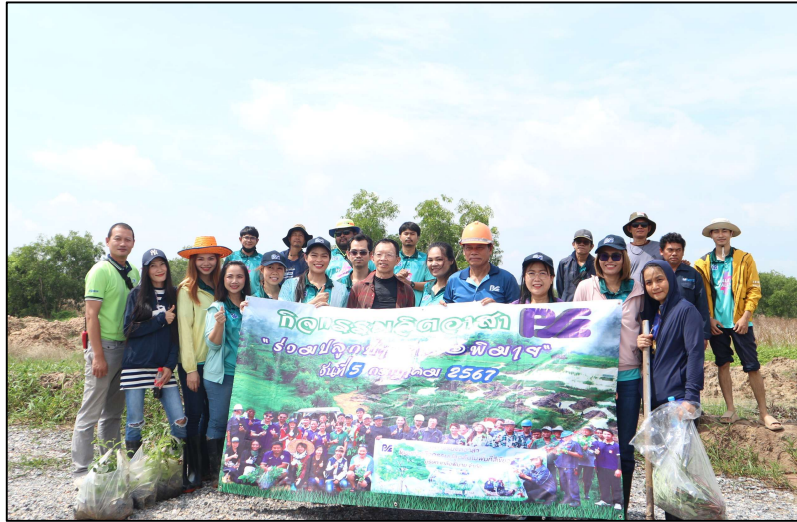
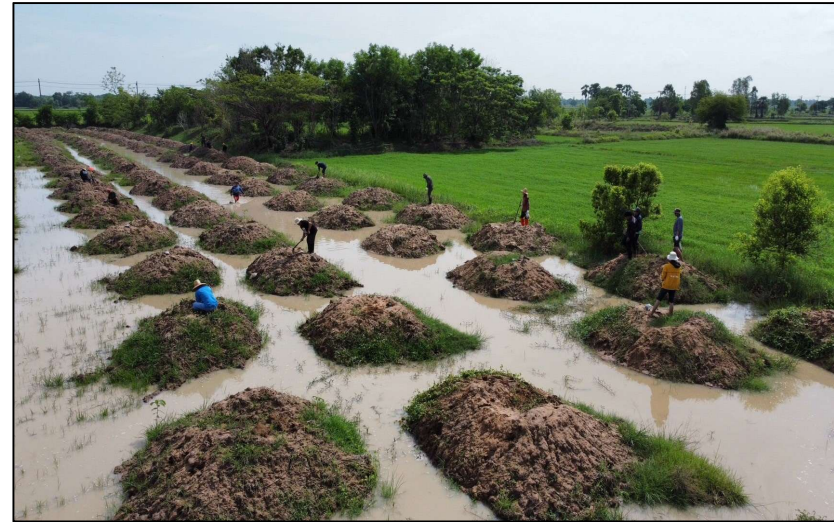
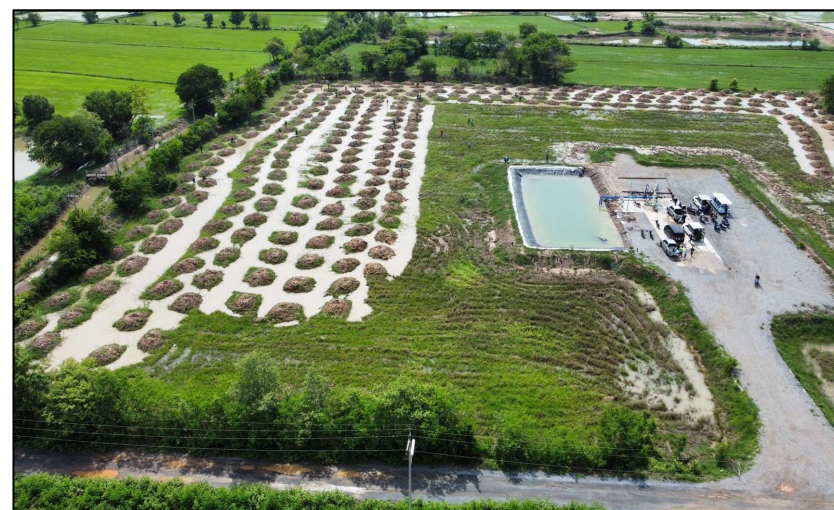
## ภาพกิจกรรมข้อที่ 1.2.15 : การปลูกไม้ยืนต้น หรือพันธุ์ไม้ท้องถิ่น

- การปลูกต้นไม้เพื่อช่วยยึดเกาะหน้าดิน และลดการชะล้างพังทลายของดิน เป็นพื้นที่แนวกันชน

❖ ปลูกต้นไม้ยืนต้นโตเร็ว หรือพันธุ์ไม้ท้องถิ่น เช่น ยางนา นนทรี

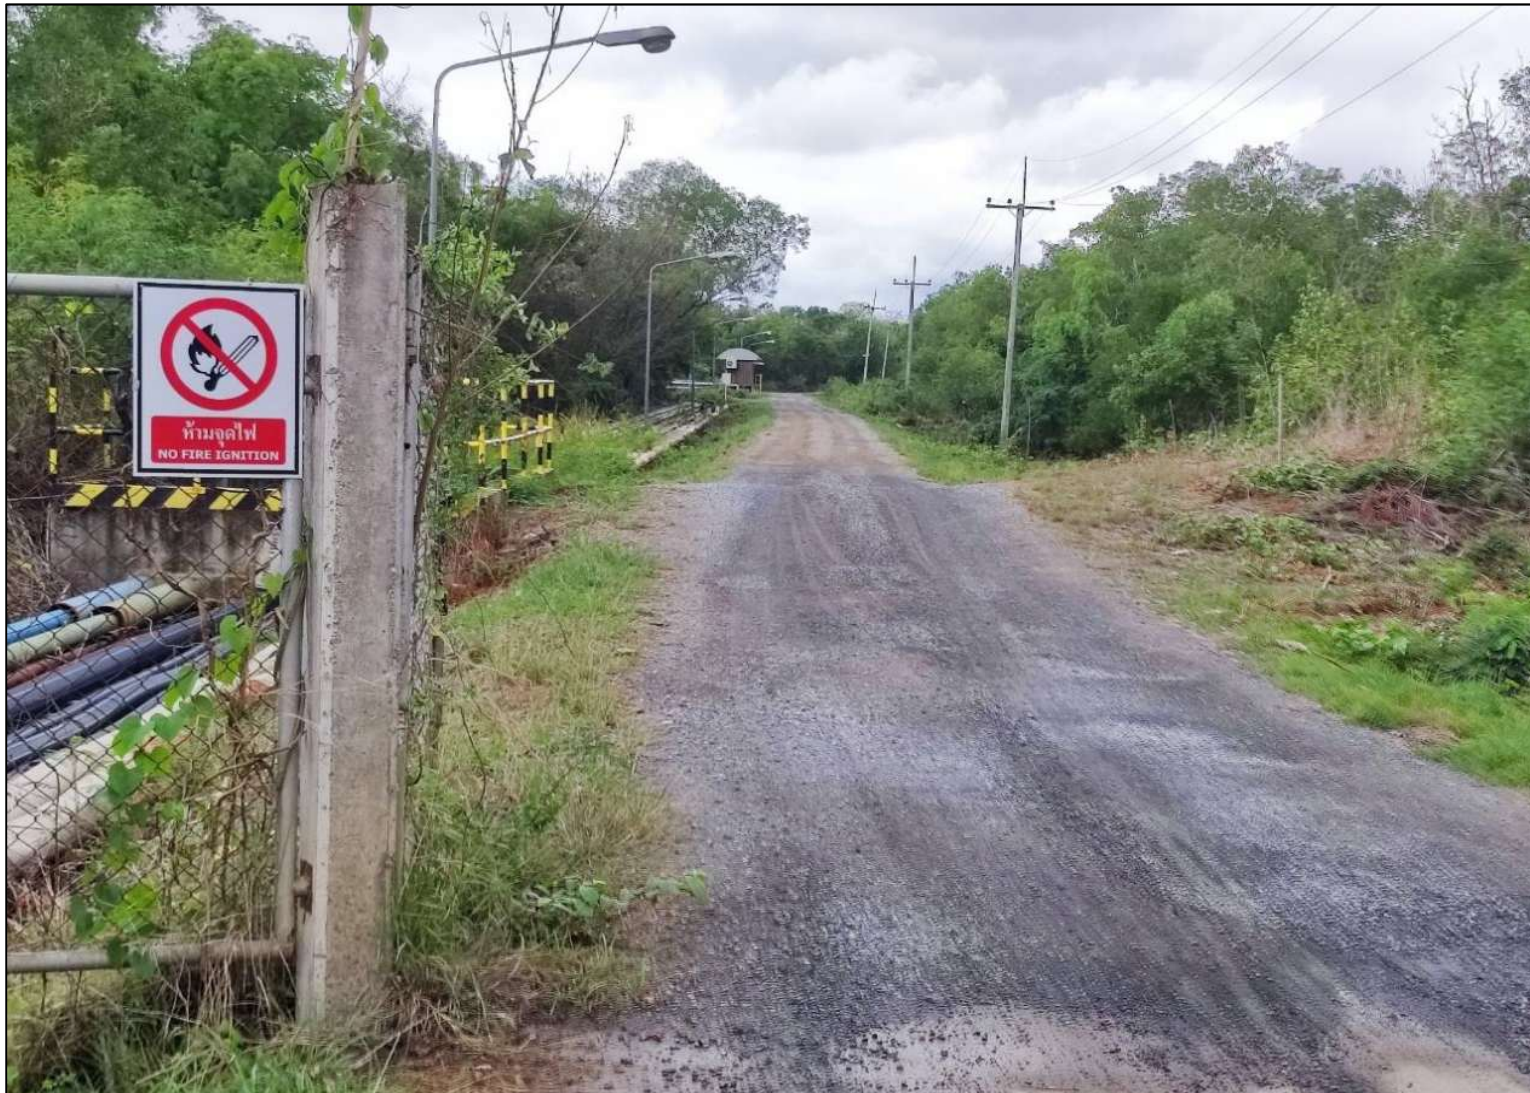
## ภาพกิจกรรมข้อที่ 1.2.17 : ติดป้ายเตือน “ห้ามจุดไฟ” ในบริเวณพื้นที่ที่มองเห็นชัดเจน

❖ ติดป้ายเตือน “ห้ามจุดไฟ” ในบริเวณพื้นที่ประธานบัตร ที่มองเห็นชัดเจน

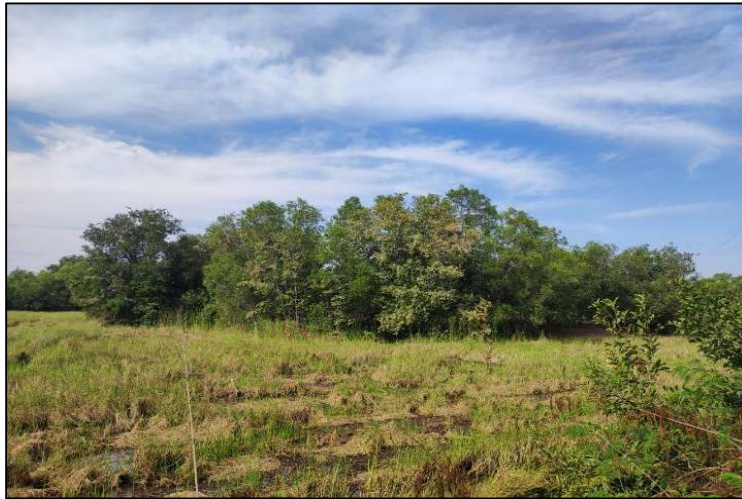
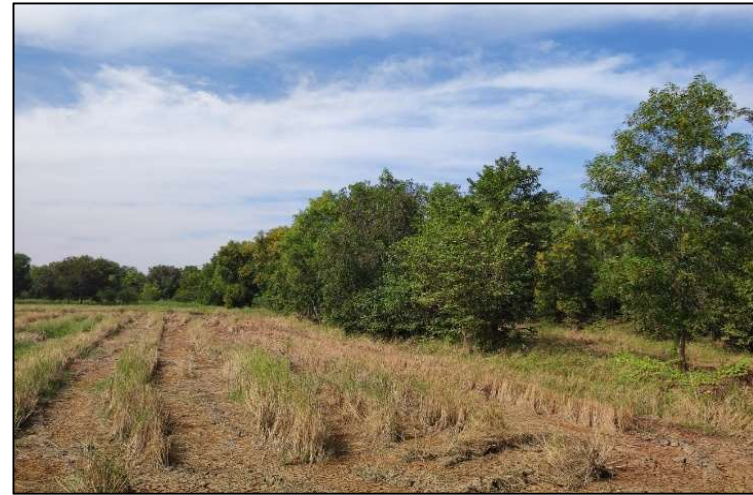
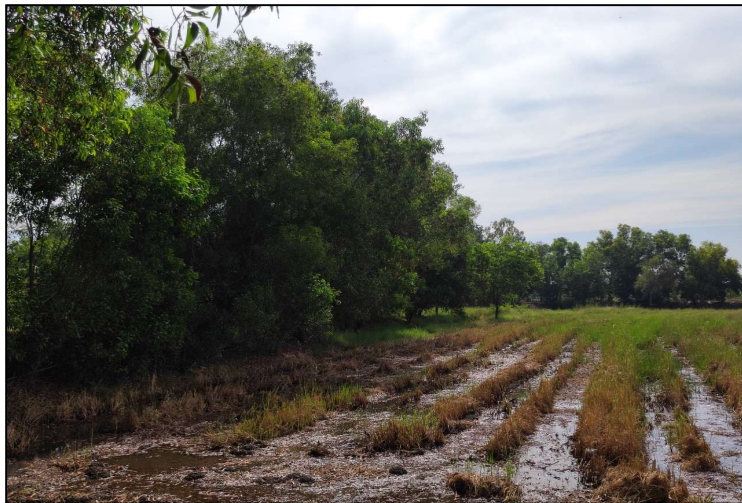
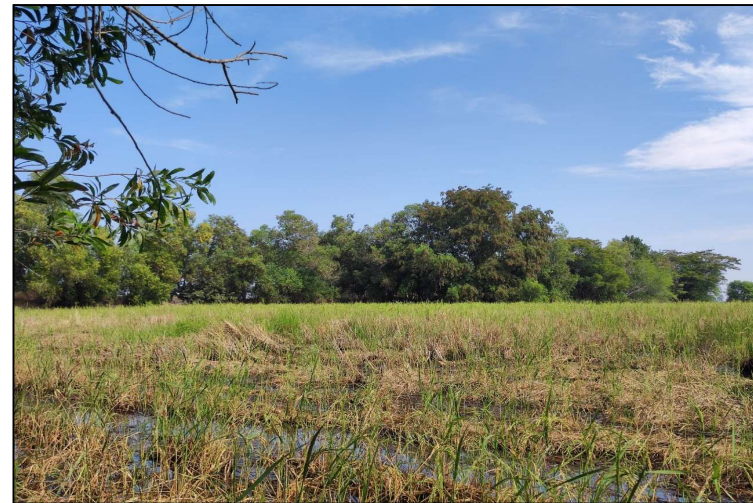
- การดูแลรักษาต้นไม้บริเวณพื้นที่โครงการ โดยเฉพาะในบริเวณพื้นที่เว้นจากการทำเหมือง เพื่อเป็นแนว Buffer Zone

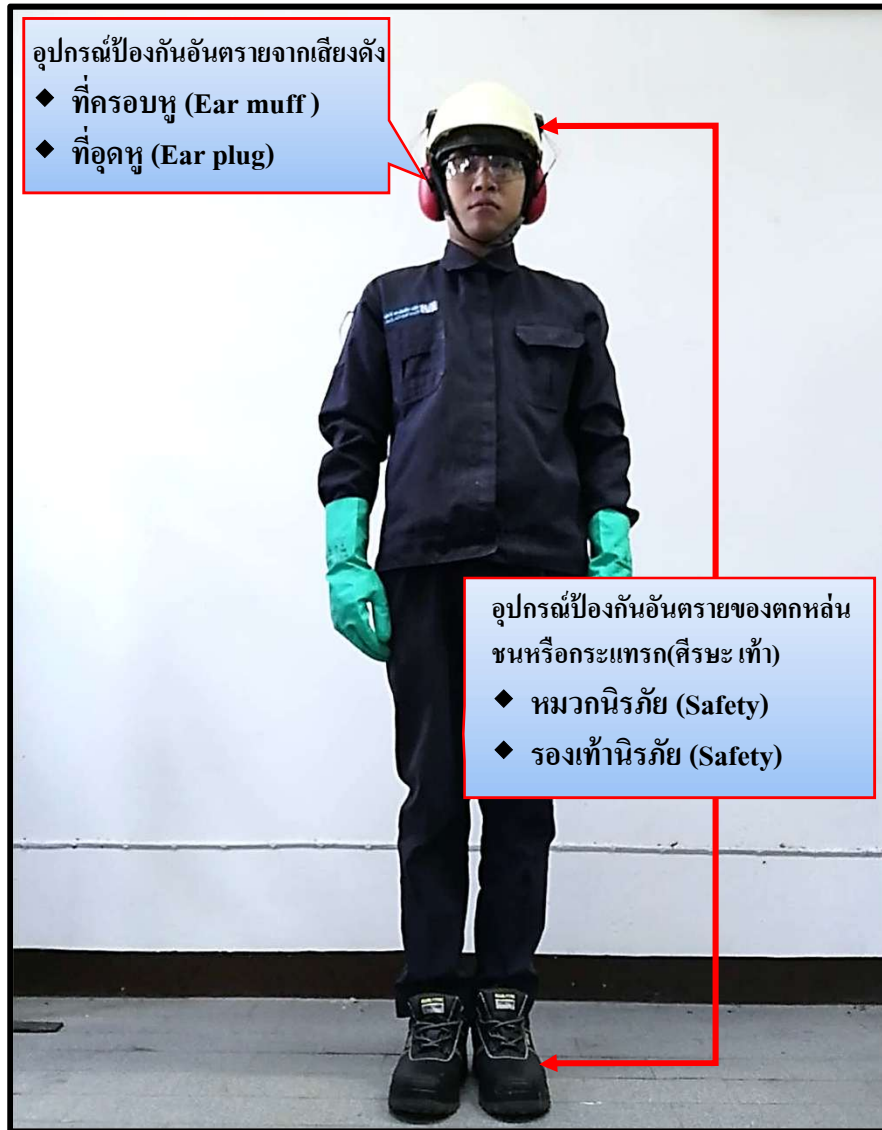
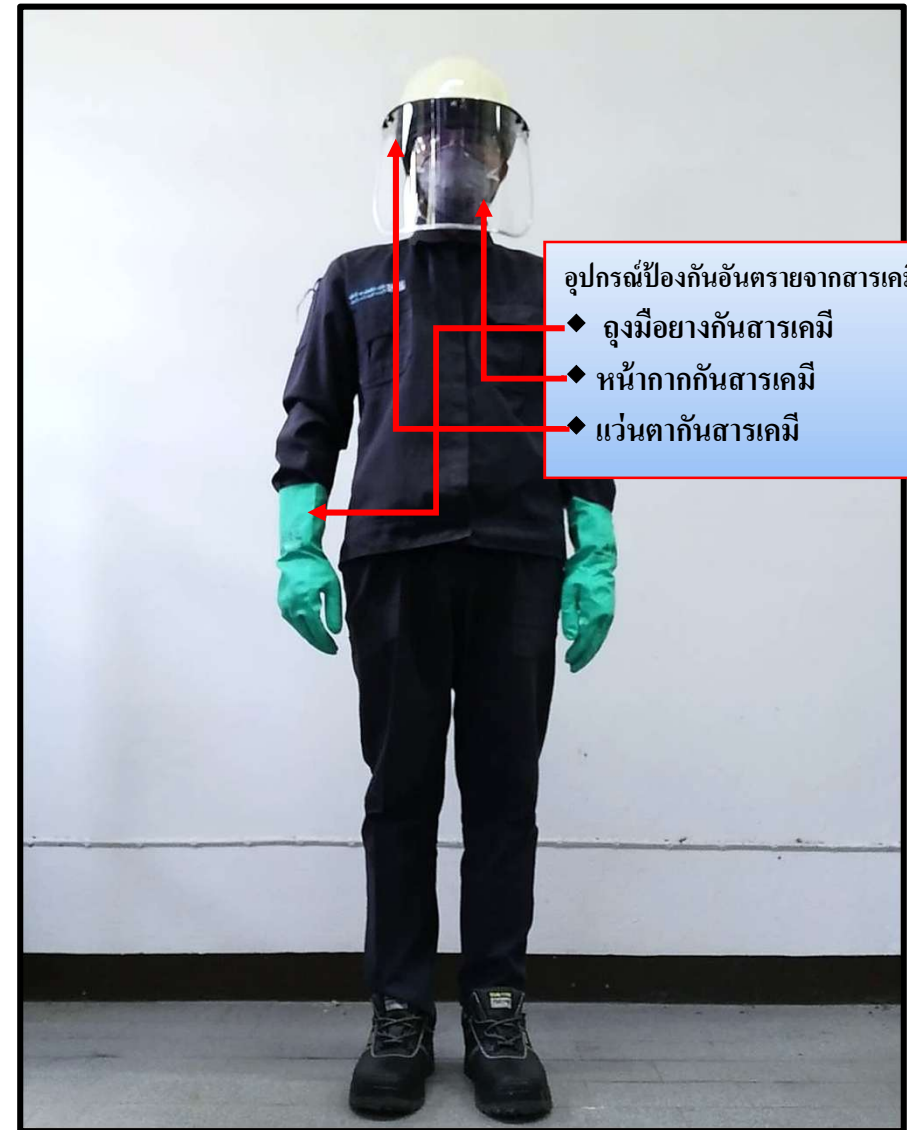
## ภาพกิจกรรมข้อที่ 1.2.26 : ดำเนินการจัดหา PPE ให้กับพนักงาน

❖ การจัดหาอุปกรณ์ป้องกันอันตรายส่วนบุคคลที่เหมาะสม

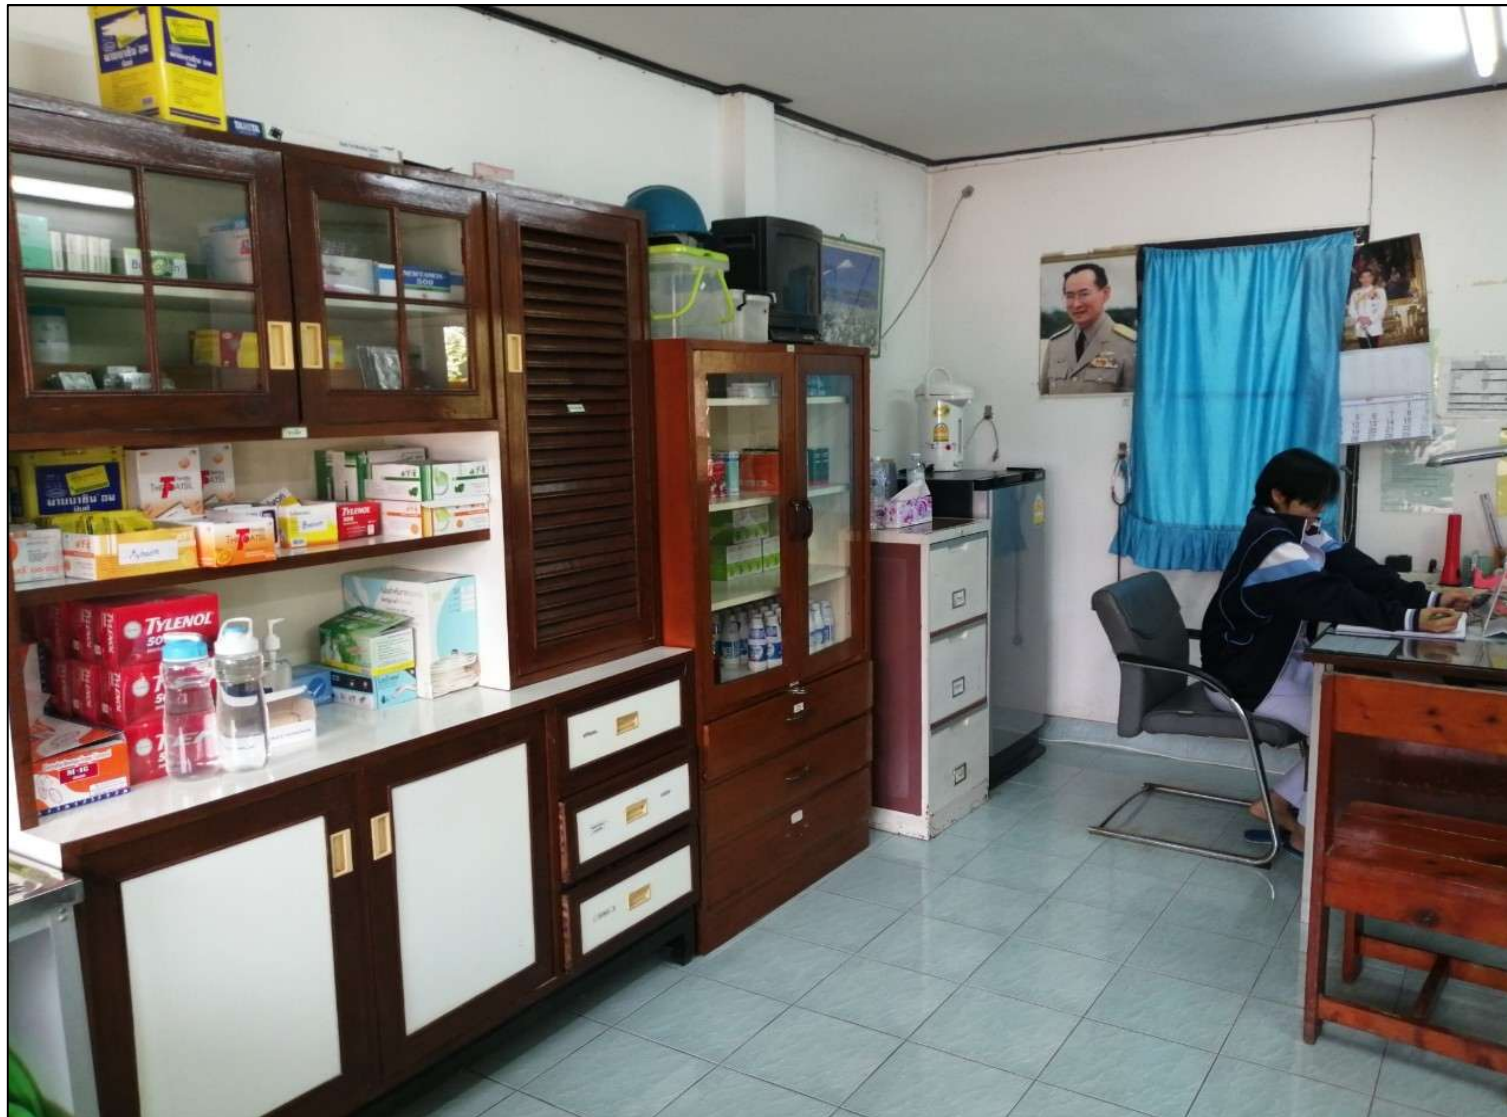
## ภาพกิจกรรมที่ 1.2.28 : ห้องพยาบาล เจ้าหน้าที่พยาบาลประจำ และเครื่องมือปฐมพยาบาล

จัดให้มีห้องพยาบาล เจ้าหน้าที่พยาบาลประจำ ยาสามัญประจำบ้าน และอุปกรณ์ปฐมพยาบาลเบื้องต้น

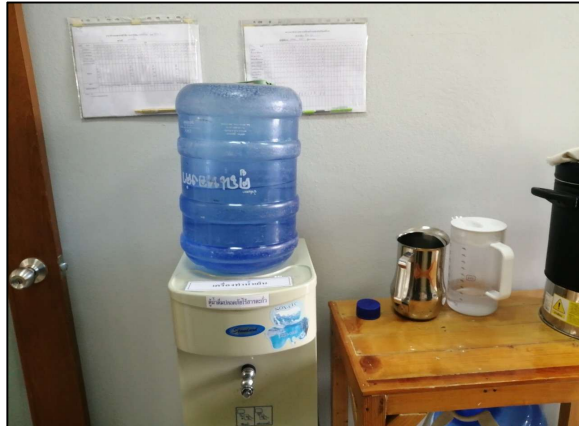
น้ำดื่ม

จัดให้มีระบบสาธารณูปโภค และบริโภค อย่างเพียงพอ

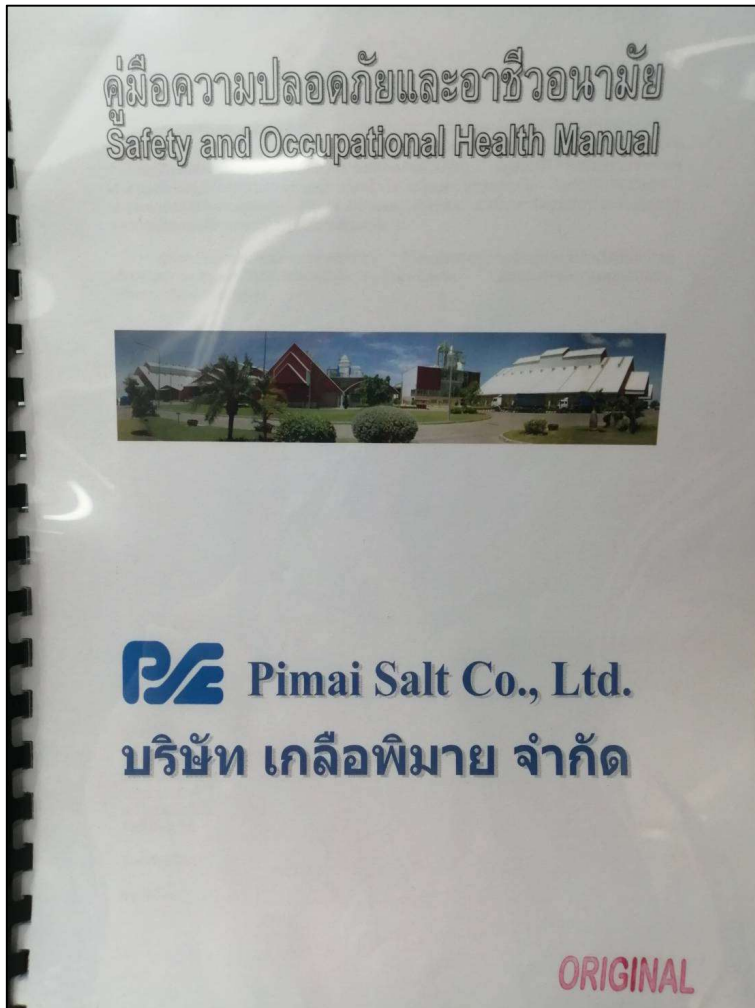
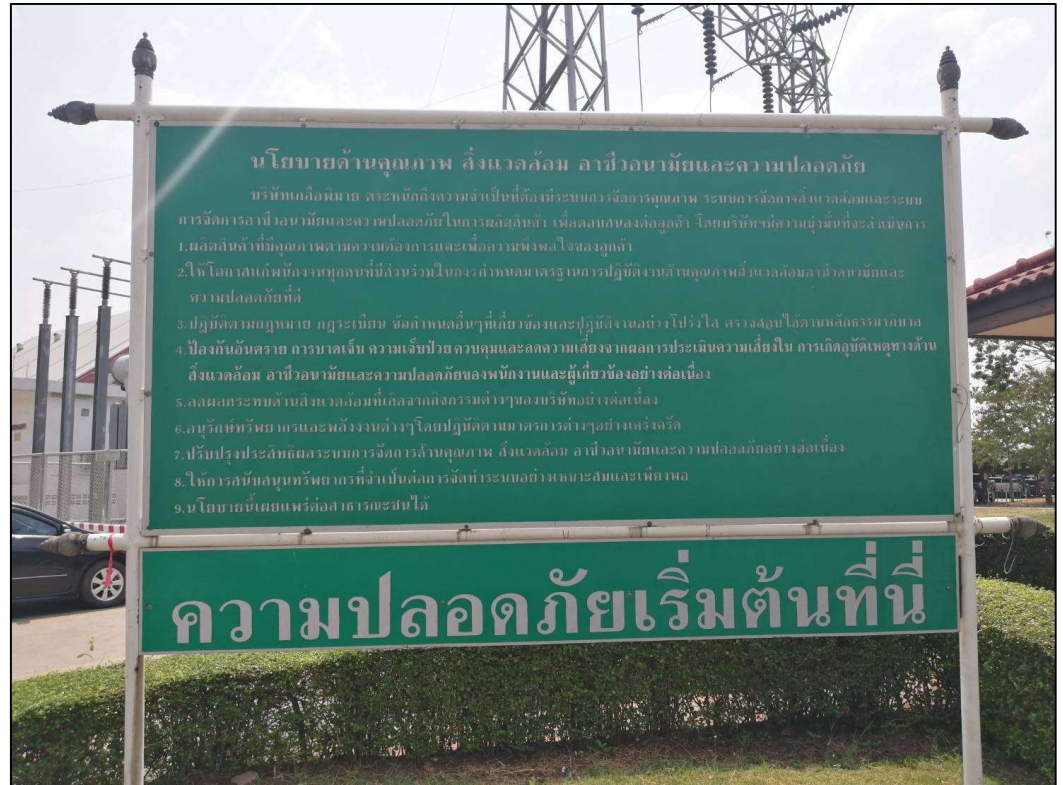
# ภาพกิจกรรมที่ 1.2.30 : ปฏิบัติตามพระราชบัญญัติความปลอดภัย และสภาพแวดล้อมในการทำงาน

คู่มือปฏิบัติงานด้านความปลอดภัย และบอร์ดประชาสัมพันธ์นโยบายด้านความปลอดภัยในโรงงาน

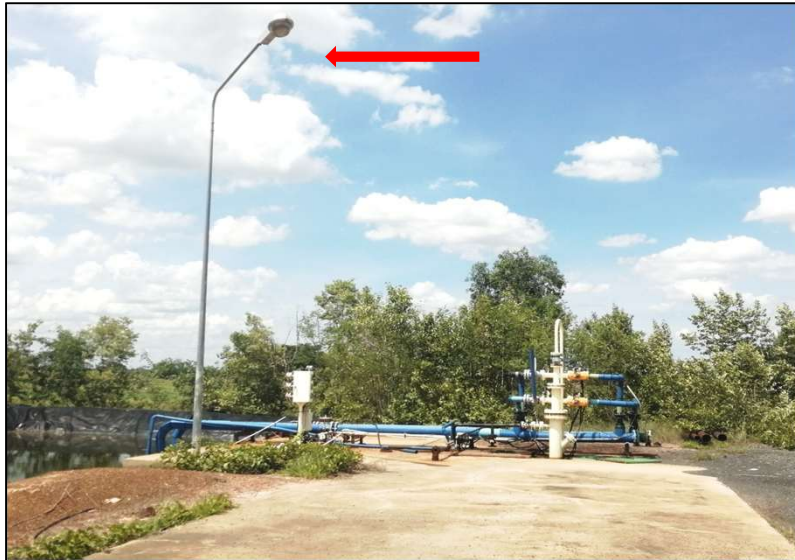
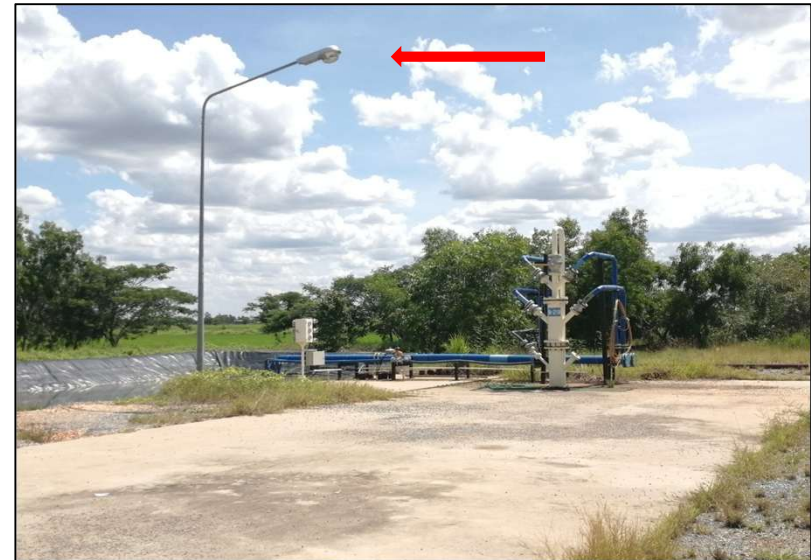
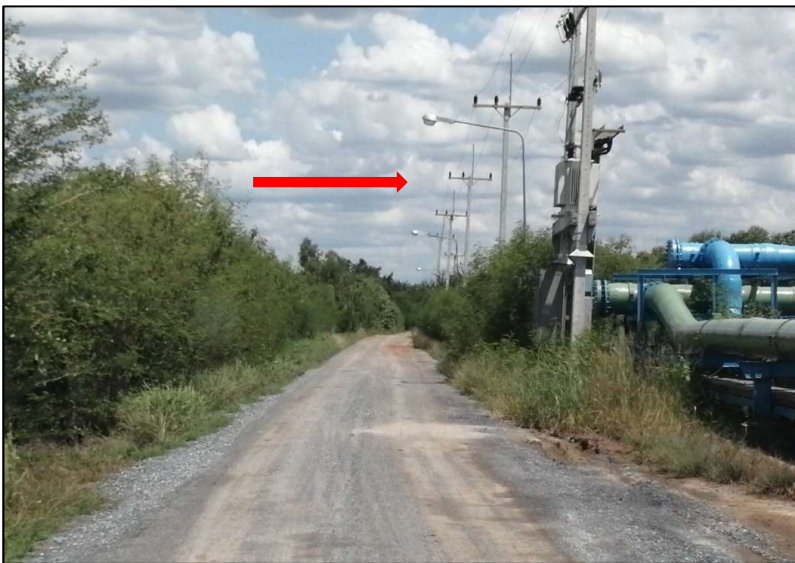
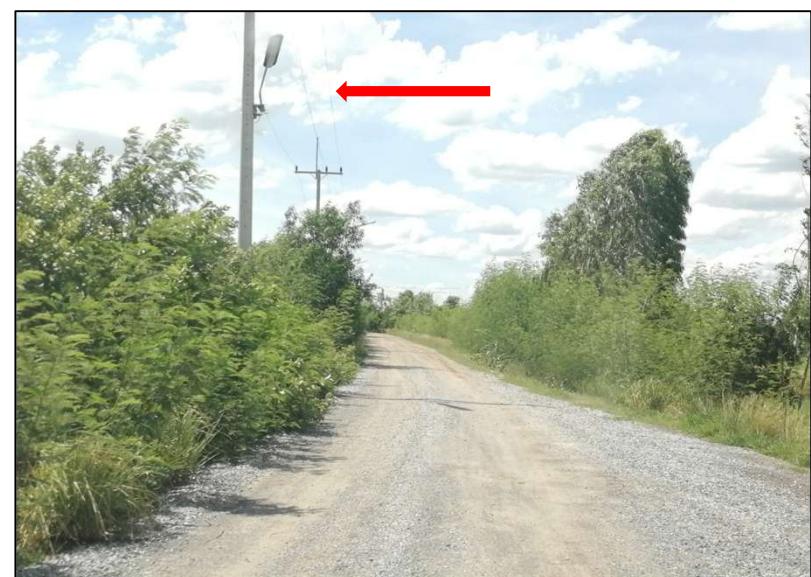
# ภาพกิจกรรมที่ 1.2.31 : ระบบไฟฟ้าแสงสว่างตามถนน และหัวบ่อ

ระบบไฟฟ้าแสงสว่างตามถนน และหัวบ่อ

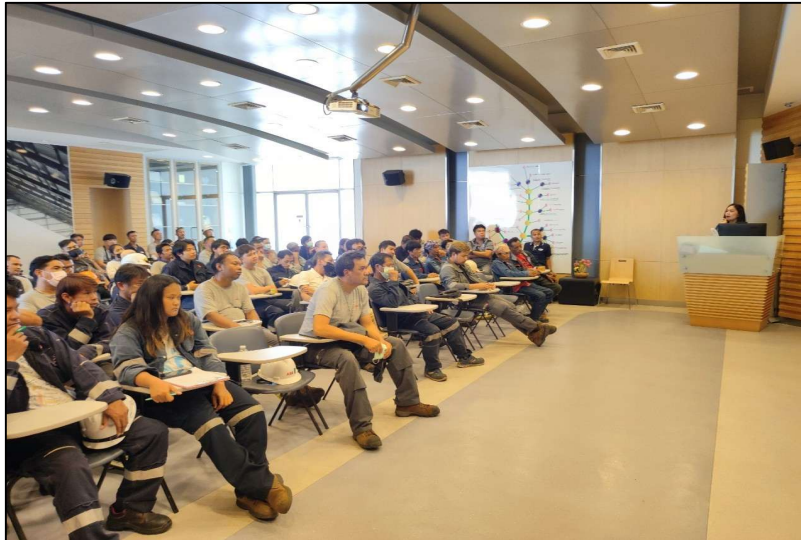
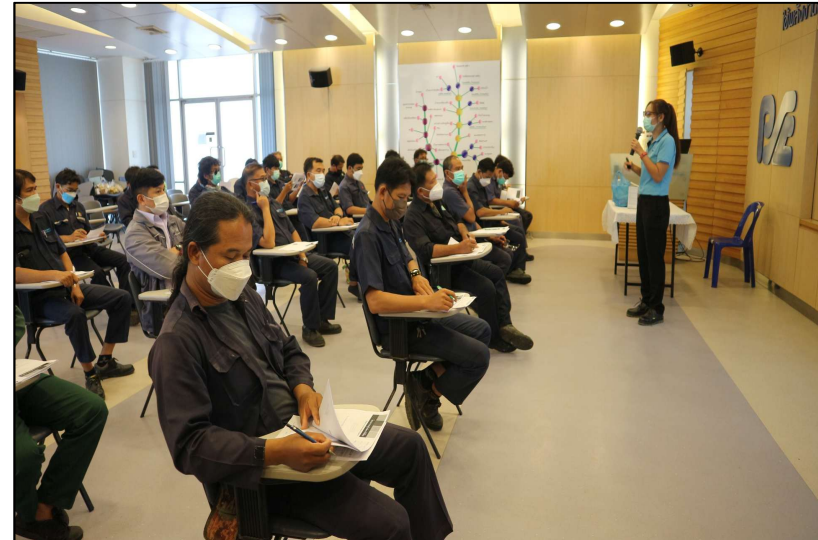
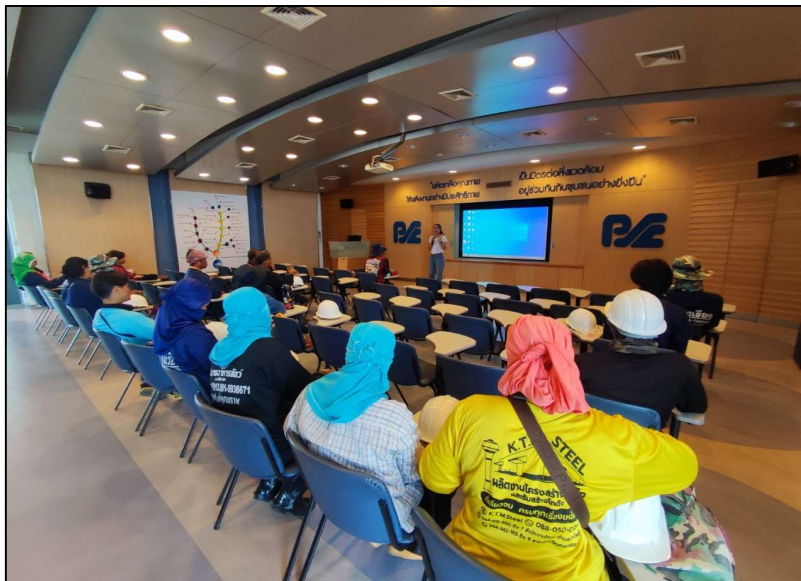
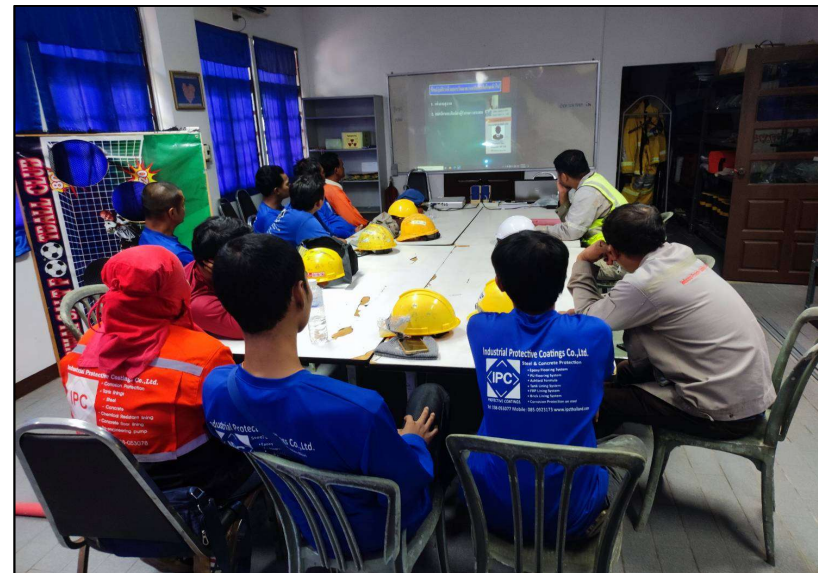
## ภาพกิจกรรมที่ 1.2.32 : การจัดฝึกอบรมความปลอดภัยในการทำงาน

❖ การอบรมผู้รับเหมาเกี่ยวกับความปลอดภัยในการทำงานก่อนการอนุญาตให้เข้าทำงาน

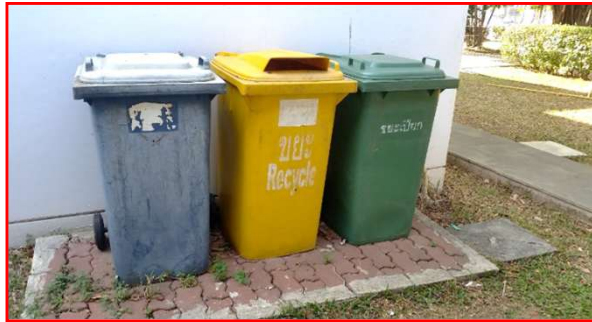
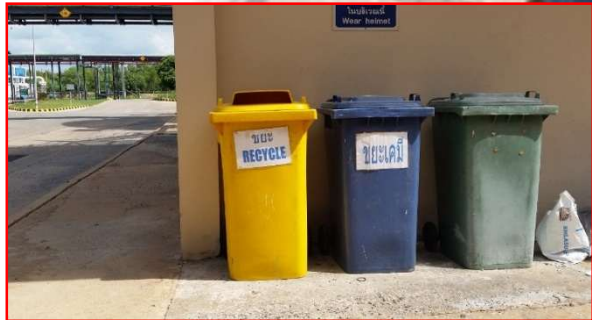
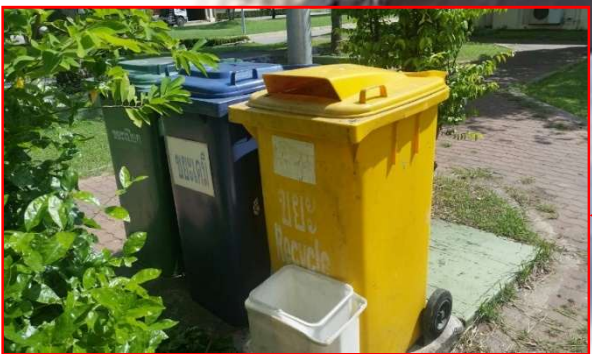
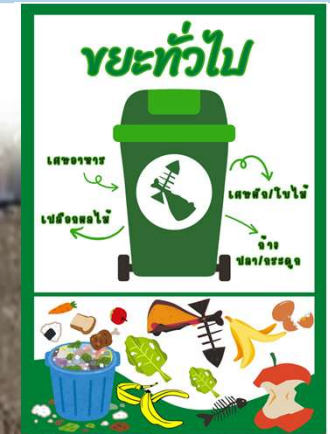
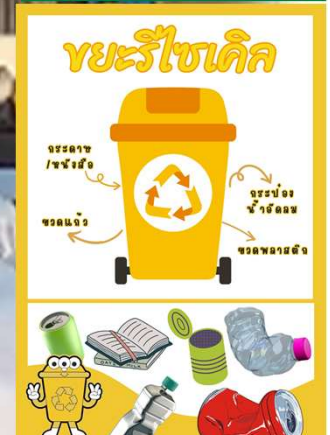
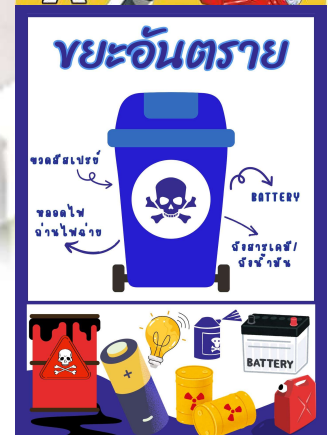
# ภาพกิจกรรมข้อที่ 1.2.33 : แยกประเภทขยะภายในโรงงาน

❖ การคัดแยกประเภทของขยะภายในโรงงาน พร้อมนำมารวมกัน ณ โรงพักขยะ  
ขยะเปียก ขยะแห้งหรือขยะรีไซเคิล กับขยะอันตราย

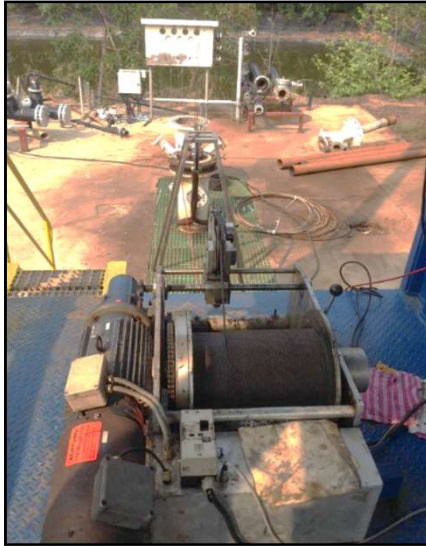
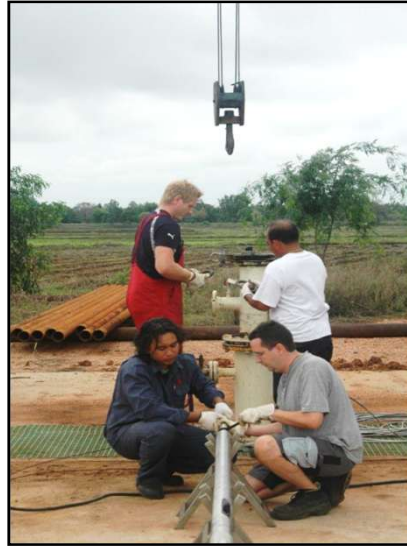
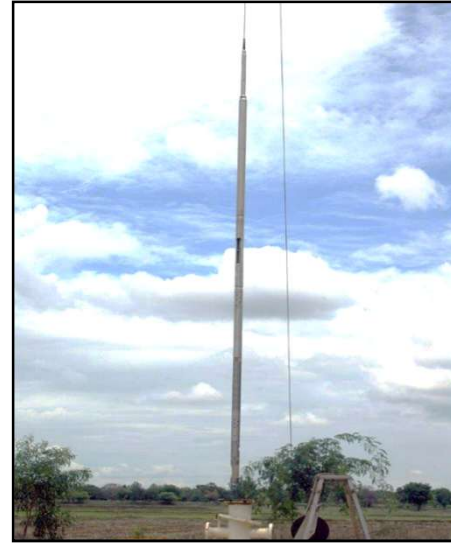
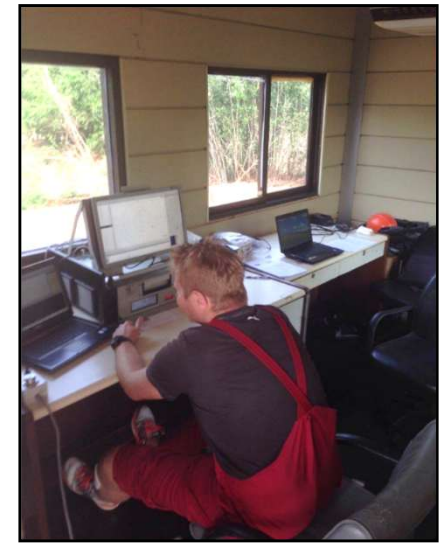
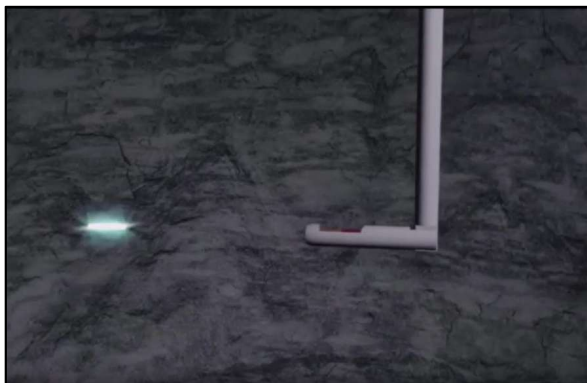
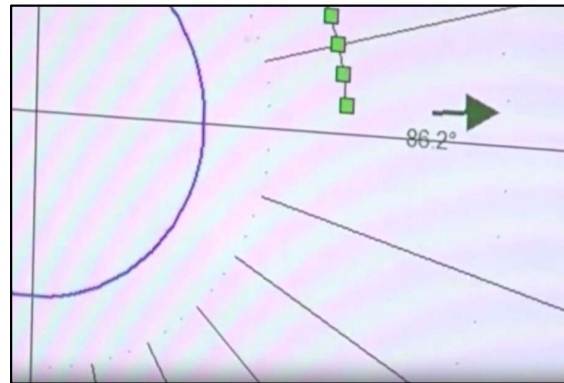
การสำรวจขนาดของโพรงเกลือ ด้วยวิธี Sonar Survey ของแต่ละหลุมเจาะ

► เพื่อยืนยันรัศมีและขอบเขตของการ Leaching เกลือใต้ดิน

❖ การติดตามควบคุมการเปลี่ยนแปลงขนาดโพรงเกลือ โดยวิธี Sonar Survey

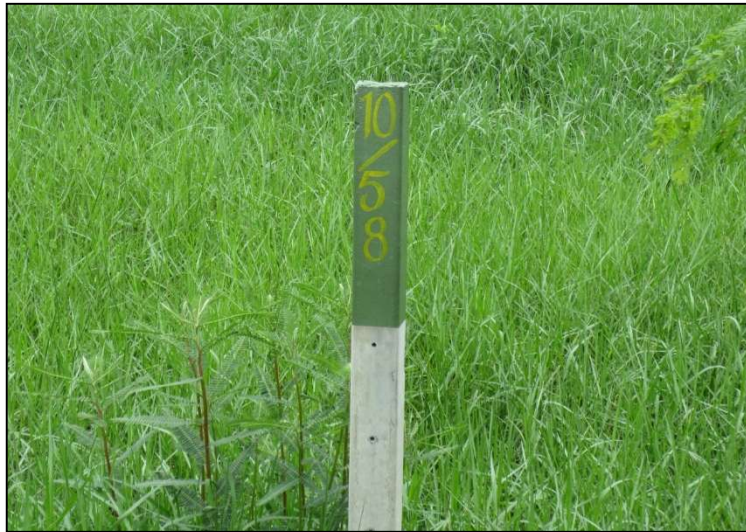
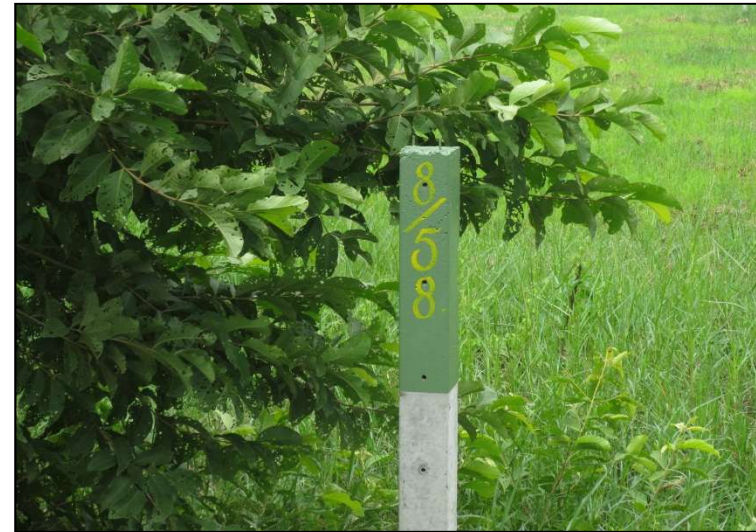
## ภาพกิจกรรมที่ 2.1.2: สร้างหมุดตรวจสอบระดับ (Bench Mark) ของผิวดิน

❖ สร้างหมุดตรวจสอบระดับ (Bench Mark) ของผิวดิน

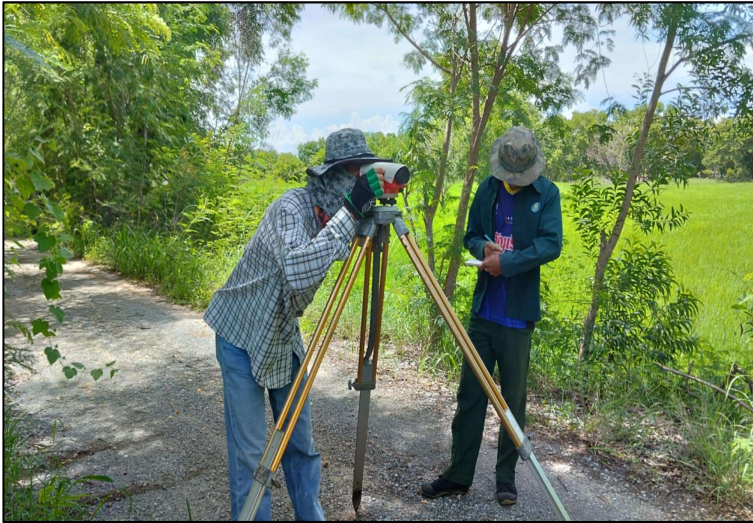
## ภาพกิจกรรมที่ 2.1.2: การติดตามการทรุดตัวของผิวดินบริเวณประตานบัตร

การสำรวจการทรุดตัวของระดับดิน จะดำเนินการทุก 6 เดือน โดยการตรวจสอบจากเจ้าหน้าที่สำนักงานอุตสาหกรรม จังหวัด นครราชสีมา กระทรวงอุตสาหกรรม โดยการสำรวจจะเริ่มต้นจาก หลักหมุดที่ บ้านส้ม ถ่ายระดับจนมาถึงบริเวณโรงงาน และภายในบริเวณโรงงานก็จะมี การตรวจสอบเช่นเดียวกัน ซึ่งระดับจะเปรียบเทียบกับระดับน้ำทะเล

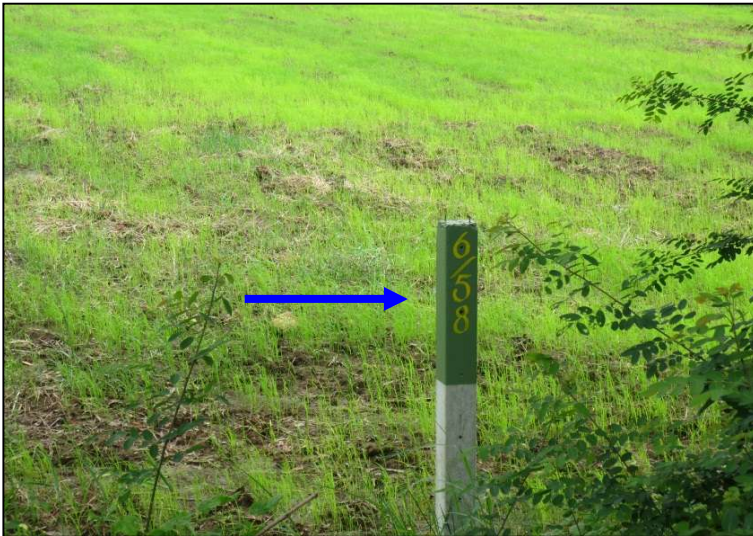
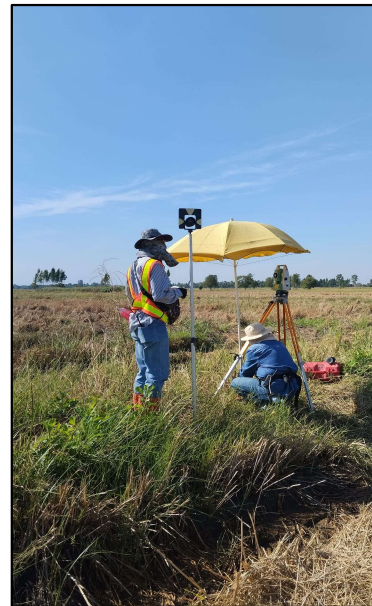
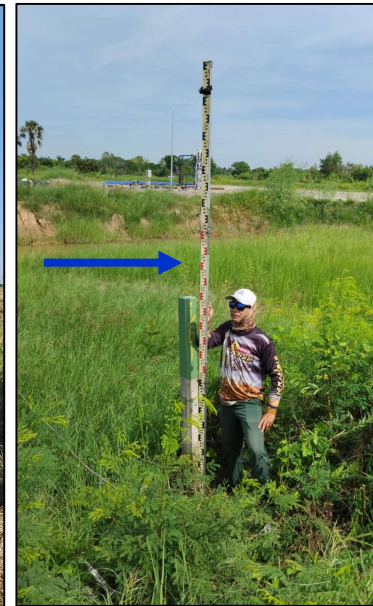
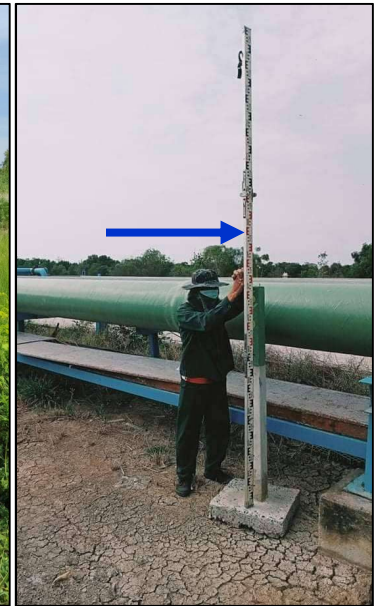
การตรวจวัดระดับของหมุดตรวจสอบระดับผิวดิน

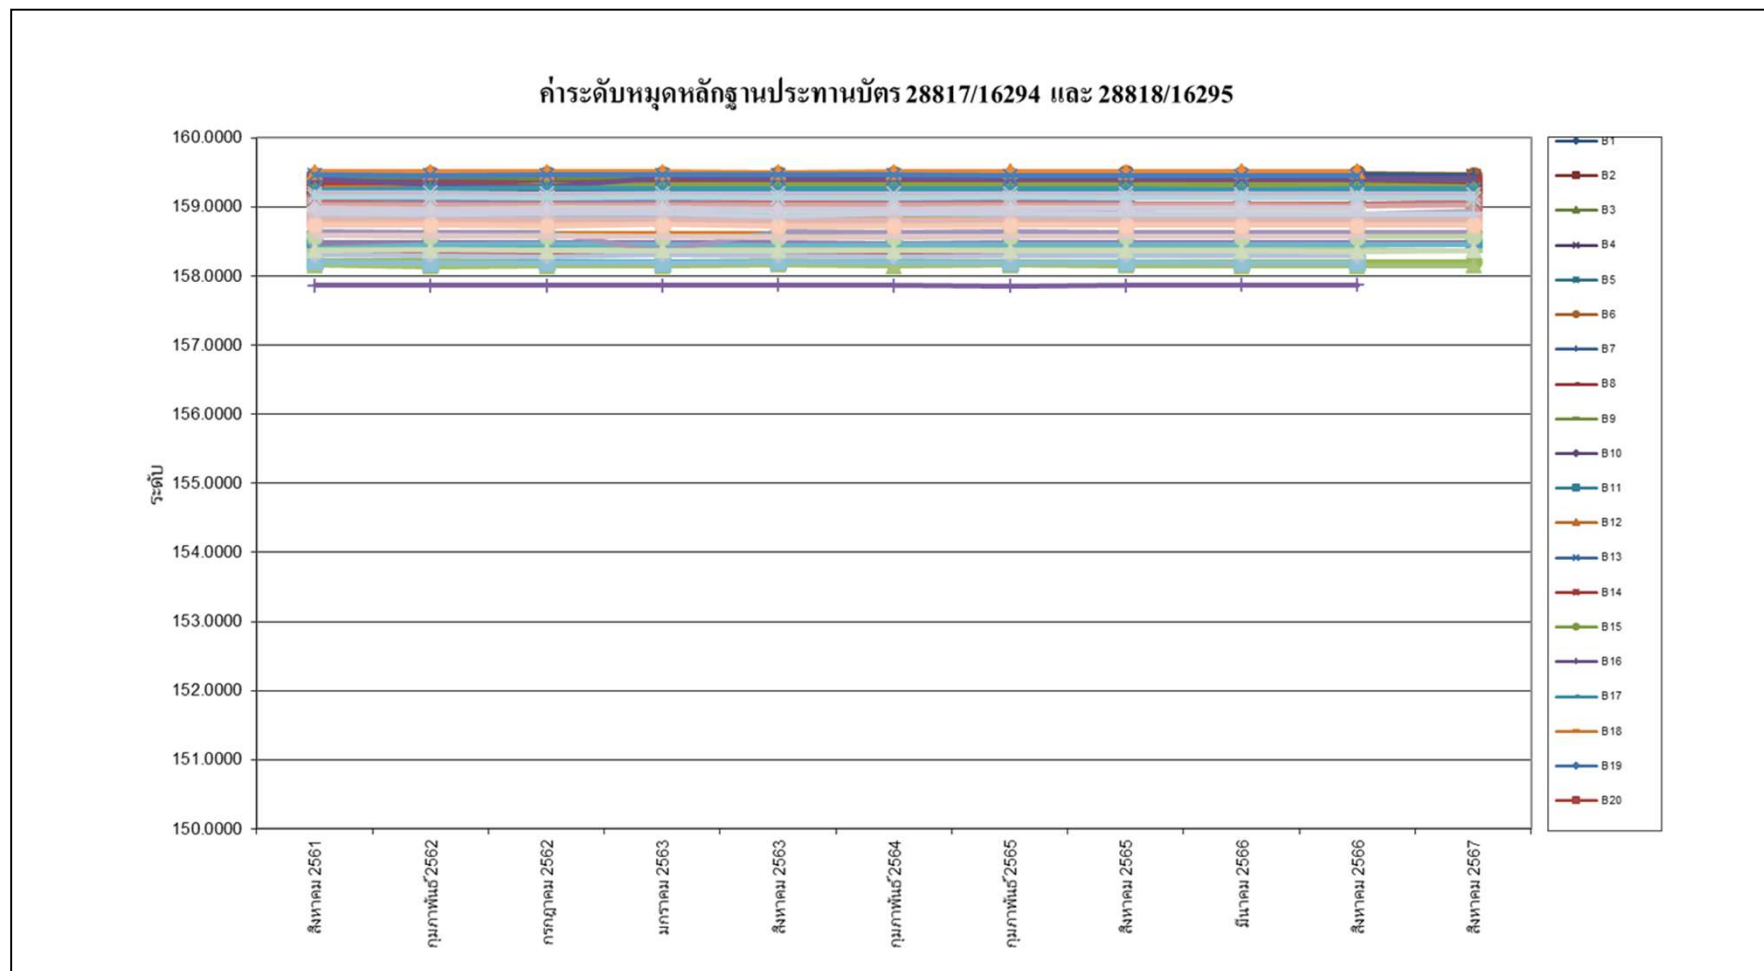
รายการคำนวณ การรังวัดตรวจสอบระดับการทรุดตัวของผิวดิน จากการทำเหมืองแร่เกลือหิน  
ประทานบัตรที่ 28817/16294 และ 28818/16295 ของ บริษัทเกลือพิมาย จำกัด  
ที่ตำบลธารปราสาท อำเภอโนนสูง และตำบลสัมฤทธิ์ อำเภอพิมาย จังหวัดนครราชสีมา

❖ ค่าระดับหมวดหลักฐานประทานบัตร 28817/16294 และ 28818/16295
