โครงการเหมืองแร่เกลือหินโดยวิธีเหมืองละลายแร่  
ประทานบัตรเลขที่ 28817/16294  
ร่วมแผนผังโครงการทำเหมืองเดียวกันกับ  
ประทานบัตรเลขที่ 28818/16295

รายงานผลการติดตามตรวจสอบ  
การปฏิบัติตามมาตรการป้องกันและ  
แก้ไขผลกระทบสิ่งแวดล้อมและมาตรการ  
ติดตามตรวจสอบคุณภาพสิ่งแวดล้อม

ประจำเดือน  
กรกฎาคม - ธันวาคม 2567

ภาพกิจกรรมผลการติดตามตรวจสอบมาตรการป้องกันและแก้ไขผลกระทบสิ่งแวดล้อม  
บริษัท เกลือพิมาย จำกัด 28817/16294 และ 28818/16295

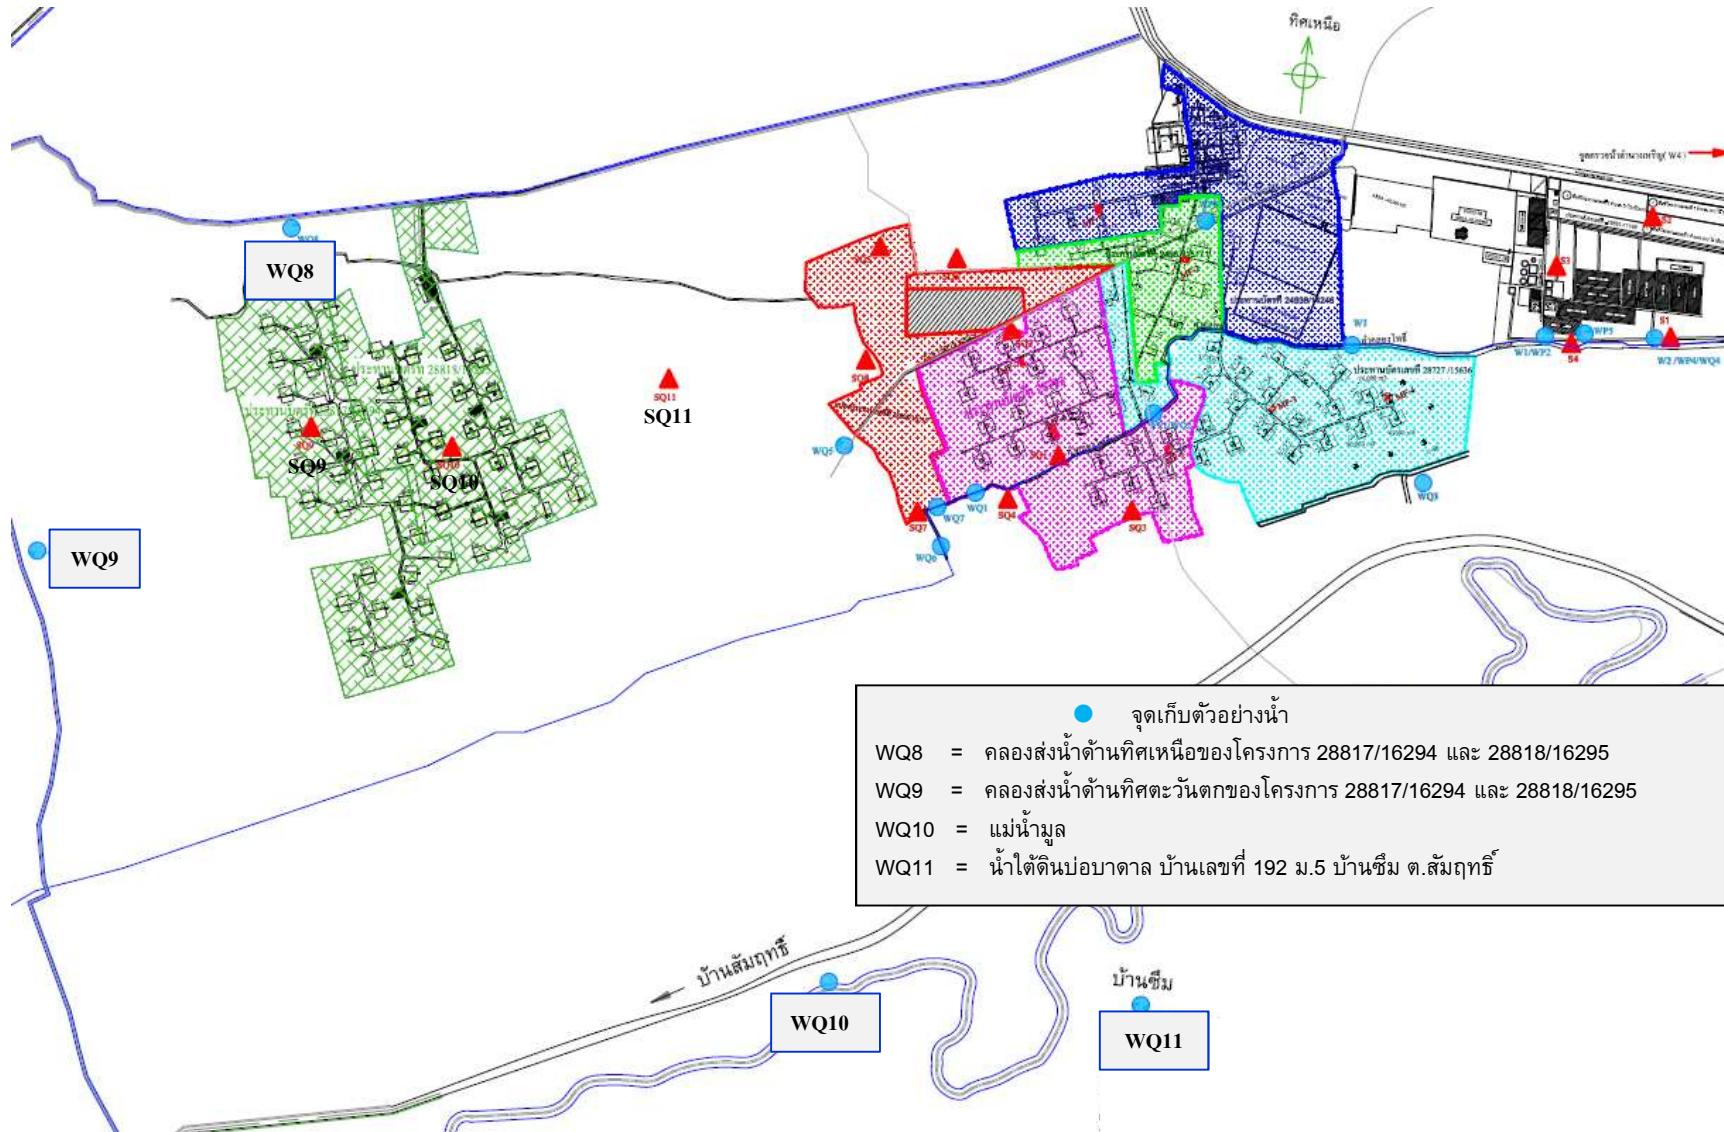
## ภาพกิจกรรมที่ 2.2.1 : แผนผังตำแหน่งการตรวจติดตามคุณภาพน้ำผิวดิน

การติดตามตรวจสอบคุณภาพสิ่งแวดล้อม

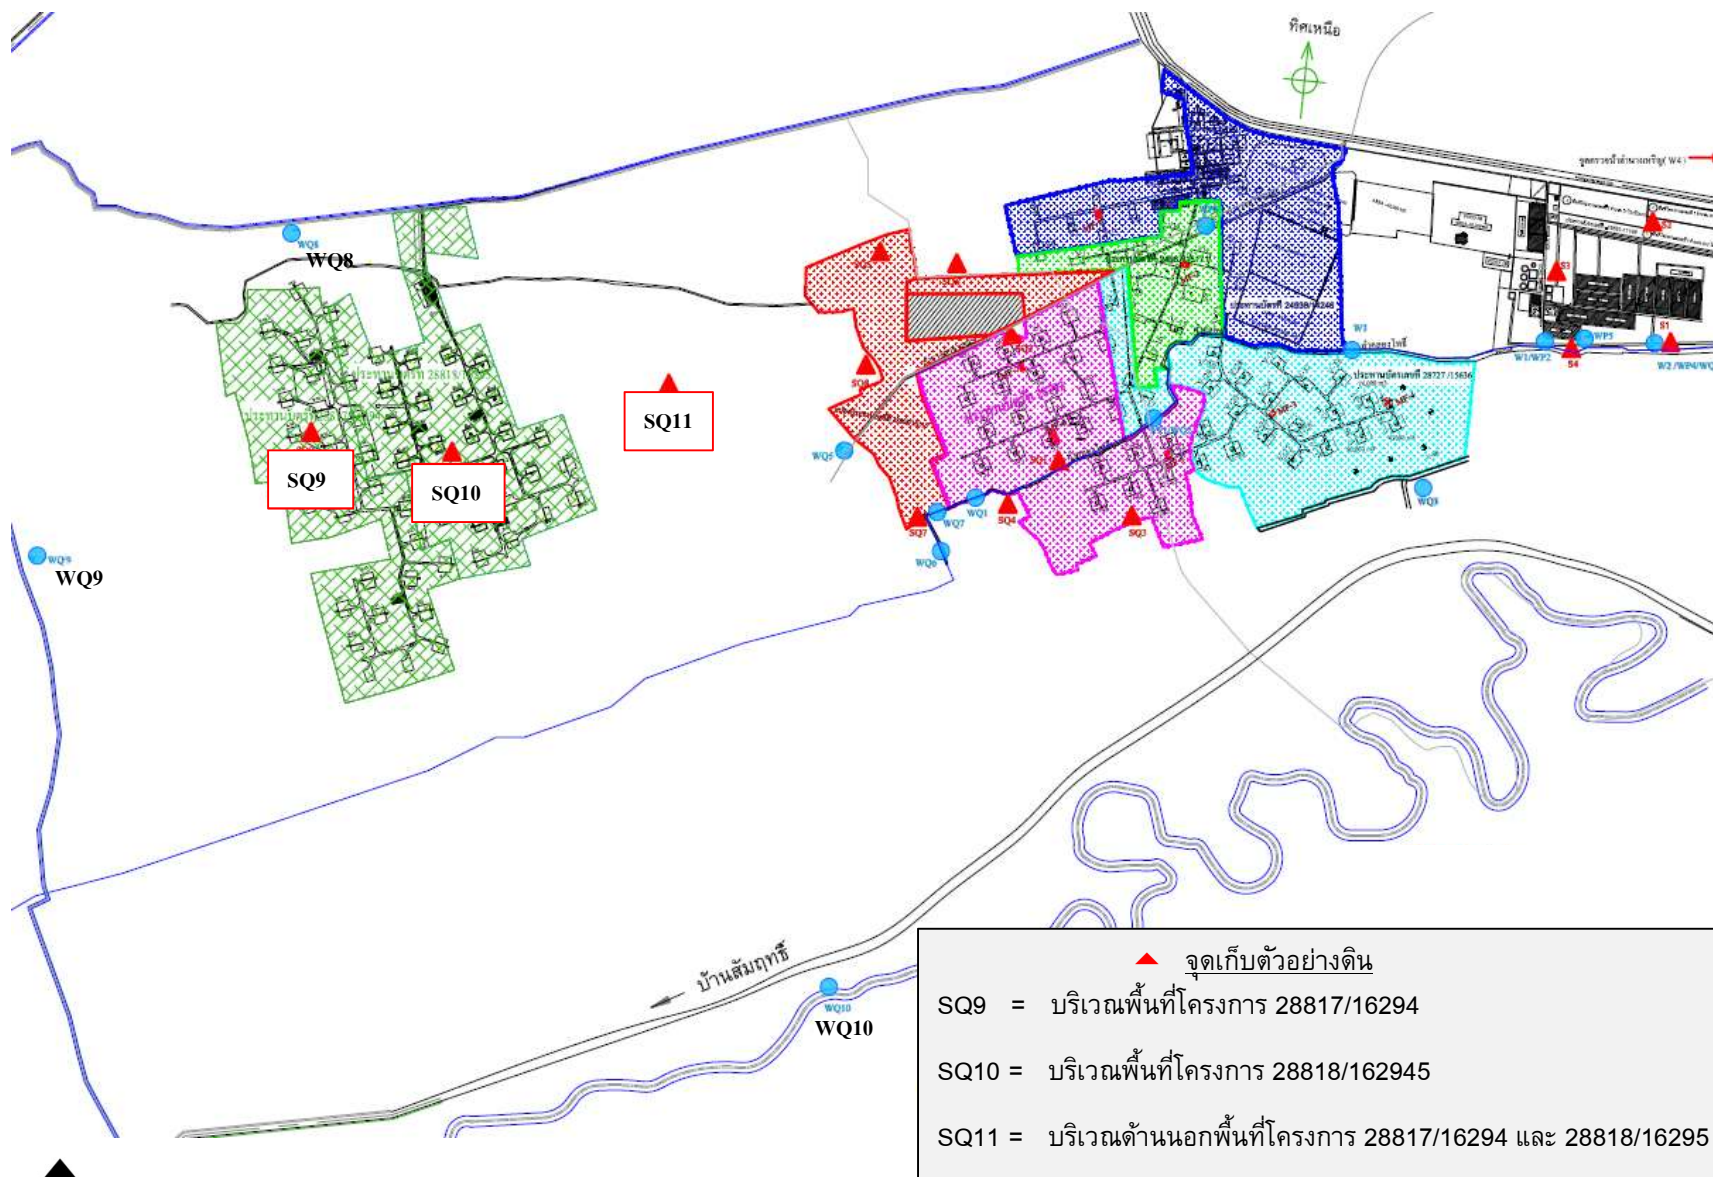
## ภาพกิจกรรมที่ 2.3.1: แผนผังตำแหน่งการตรวจติดตามคุณภาพดิน

❖ การติดตามตรวจสอบคุณภาพสิ่งแวดล้อม
