## บทที่ 3

### ผลการปฏิบัติตามมาตรการป้องกันและแก้ไขผลกระทบสิ่งแวดล้อม

**ตารางที่ 3.2-1-15 สรุปผลการปฏิบัติตามมาตรการป้องกันและแก้ไขผลกระทบสิ่งแวดล้อม (ระยะดำเนินการ)**  
**ของโครงการทอสงก้าชรรรมชาติในพื้นที่รับผิดชอบของส่วนปฏิบัติการระบบทอเขต 3**  
**โครงการทอเชื่อมระบบทอสงก้าชรรรมชาติไทยแพฟฟิด้า จำกัด**

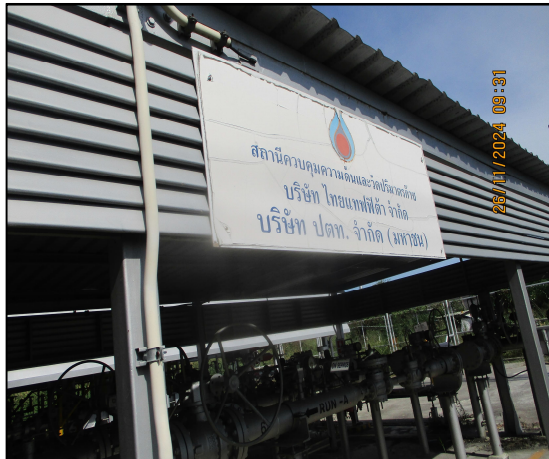
ภาพที่ 3.2-15 ภาพถ่ายระบบรักษาความปลอดภัยบริเวณสถานีก๊าซและ  
โครงการท่อส่งก๊าซธรรมชาติไปยังบริษัท ไทยแท่งไฟฟ้า จำกัด

ป้ายแสดงสถานี

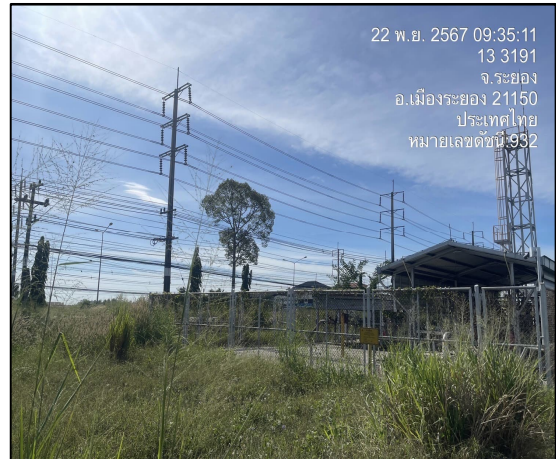
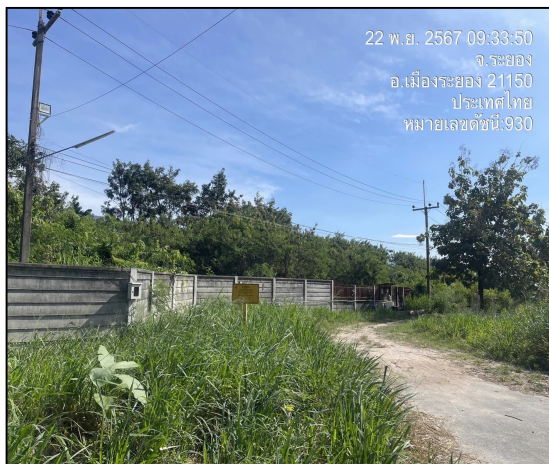
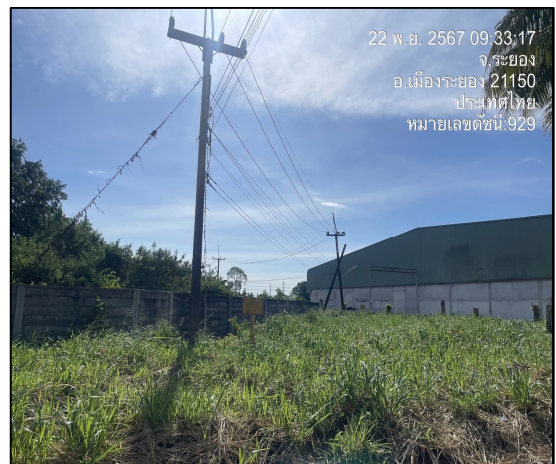
| องค์ประกอบ<br>สิ่งแวดล้อม | มาตรการป้องกันและแก้ไขผลกระทบสิ่งแวดล้อม | สถานที่ดำเนินการ | ผลการปฏิบัติตามมาตรการ | ปัญหา/<br>อุปสรรค |
|---|---|---|---|---|
| | (3) ดูแลรักษาป้ายแสดงตำแหน่งแนวท่อส่งก๊าซฯ ให้เห็นข้อความ และ<br>หมายเลขโทรศัพท์แจ้งเหตุอย่างชัดเจน | พื้นที่ระบบท่อส่ง<br>ก๊าซธรรมชาติและ<br>พื้นที่ที่เกี่ยวข้อง | - ปตท. ได้นำมาตรฐาน ASME B31.8 มากำหนดแผนการบำรุงรักษา<br>ท่อส่งก๊าซธรรมชาติ ปี 2567 ดังแสดงในภาคผนวก ฉ-2 โดย<br>กำหนดให้มีการตรวจสอบพื้นที่แนวท่อส่งก๊าซฯ และตรวจสอบ<br>ความสมบูรณ์ของป้ายเตือนแนวท่อฯ เป็นประจำทุกสัปดาห์<br>ตัวอย่างดังแสดงในภาคผนวก ฉ-3 และภาพที่ 3.2-15 | ไม่มี |

| องค์ประกอบ<br>สิ่งแวดล้อม | มาตรการป้องกันและแก้ไขผลกระทบสิ่งแวดล้อม | สถานที่ดำเนินการ | ผลการปฏิบัติตามมาตรการ | ปัญหา/<br>อุปสรรค |
|---|---|---|---|---|
| | (2) ตรวจสอบความสมบูรณ์ของป้ายเตือนตำแหน่งท่อส่งก๊าซ หรือสัญลักษณ์ให้สามารถมองเห็นข้อความและหมายเลขโทรศัพท์แจ้งเหตุฉุกเฉิน และสีของป้ายเตือนจะต้องเป็นสีสะท้อนแสง เพื่อให้สามารถมองเห็นได้ในช่วงเวลากลางคืน | พื้นที่ระบบท่อส่ง<br>ก๊าซธรรมชาติและ<br>พื้นที่ที่เกี่ยวข้อง | - ปตท. ได้นำมาตรฐาน ASME B31.8 มากำหนดแผนการบำรุงรักษาท่อส่งก๊าซธรรมชาติ ปี 2567 ดังแสดงใน <b>ภาคผนวก ฅ-2</b> โดยกำหนดให้มีการตรวจสอบพื้นที่แนวท่อส่งก๊าซฯ และตรวจสอบความสมบูรณ์ของป้ายเตือนแนวท่อฯ เป็นประจำทุกสัปดาห์ ตัวอย่างดังแสดงใน <b>ภาคผนวก ฅ-3 และภาพที่ 3.2-15</b> | ไม่มี |

ป้ายเตือนแนวท่อส่งก๊าซธรรมชาติ
