บริษัท ปตท. จำกัด (มหาชน)

รายงานผลการปฏิบัติตามมาตรการป้องกันและแก้ไขผลกระทบสิ่งแวดล้อม
และมาตรการติดตามตรวจสอบผลกระทบสิ่งแวดล้อม (ระยะดำเนินการ)

โครงการท่อส่งก๊าซธรรมชาติในพื้นที่รับผิดชอบของส่วนปฏิบัติการระบบท่อเขต 9
ปี 2567 (ระหว่างเดือนกรกฎาคม - ธันวาคม)

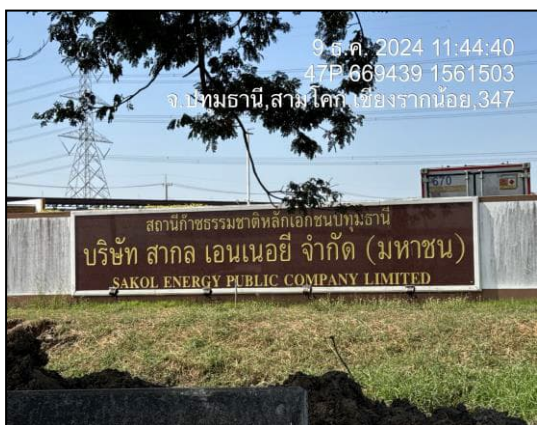
บริเวณด้านหน้าบริษัท

ภาพที่ 3.2-2 ภาพแสดงป้ายเตือนตามแนวท่อของระบบท่อส่งก๊าซธรรมชาติและสถานีควบคุมความดันฯ
ไปยังสถานีบริการก๊าซธรรมชาติหลักของ บริษัท สาทกล เอนเนอจี้ จำกัด

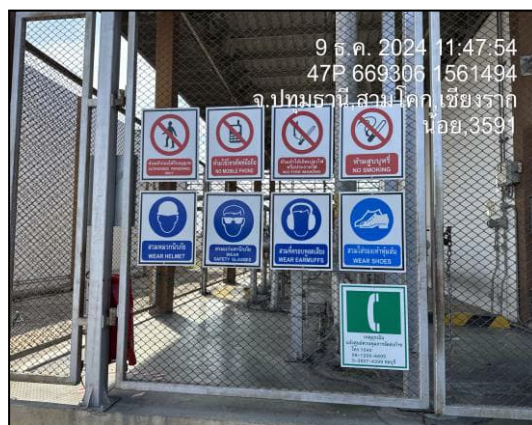
ป้ายเตือนต่างๆ

2. จัดให้มีรั้วกันบริเวณสถานี MRS พร้อมทั้งติดป้ายเตือนอาทิ “ห้ามสูบบุหรี่/ก๊าซไวไฟ” ตามขอบเขตของรั้วกันบริเวณสถานี MRS	ตลอดแนวท่อส่งก๊าซฯ	- ปตท. ติดป้ายเตือน อาทิ ห้ามสูบบุหรี่ ห้ามก่อให้เกิดประกายไฟ ห้ามใช้โทรศัพท์มือถือ และสิ่งจำเป็นอื่นๆ หน้าประตูรั้วกันทางเข้าสถานีควบคุมความดันก๊าซ เพื่อเตือนพนักงานและผู้รับเหมาที่จะเข้าปฏิบัติงานภายในพื้นที่รับทราบ และจัดให้มีพนักงานตรวจสอบความปลอดภัย และป้ายเตือนเป็นประจำ ดังภาพที่ 3.2-2	ไม่มี

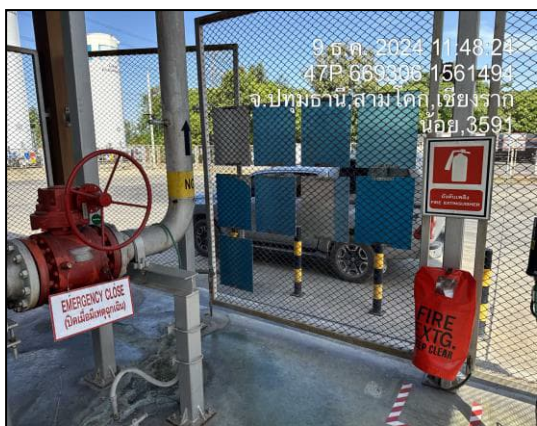
ถึงดับเพลิง

3. ติดตั้งเครื่องดับเพลิงแบบเคมีผงอย่างพอเพียงที่สถานี MRS	ตลอดแนวท่อส่งก๊าซฯ	- ปตท. จัดให้มีเครื่องดับเพลิงแบบเคมีผงอย่างเพียงพอที่ สถานีควบคุมความดันและวัดปริมาณก๊าซทุกแห่งตาม กฎหมายกำหนด ดังอย่างดังภาพที่ 3.2-2	ไม่มี

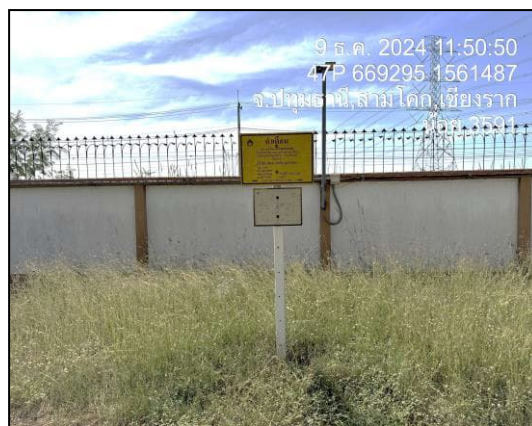
ป้ายเตือนตามแนวท่อส่งก๊าซฯ

5. ติดตั้งป้ายแสดงตำแหน่งแนวท่อก๊าซและดูแลรักษาให้เห็นข้อความและหมายเลขโทรศัพท์แจ้งเหตุอย่างชัดเจนและตลอดเวลา	ตลอดแนวท่อส่งก๊าซฯ	- ปตท. ได้นำมาตรฐาน ASME B31.8 มากำหนดแผนการบำรุงรักษาท่อส่งก๊าซธรรมชาติ ปี 2567 ดัง ภาคผนวก ณ-2 โดยกำหนดให้มีการตรวจสอบพื้นที่แนวท่อส่งก๊าซฯ และตรวจสอบความสมบูรณ์ของป้ายเตือนแนวท่อฯ เป็นประจำทุกสัปดาห์ ดัง ภาพที่ 3.2-2	ไม่มี

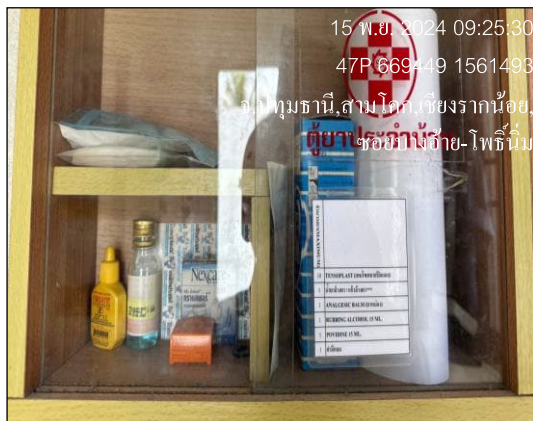
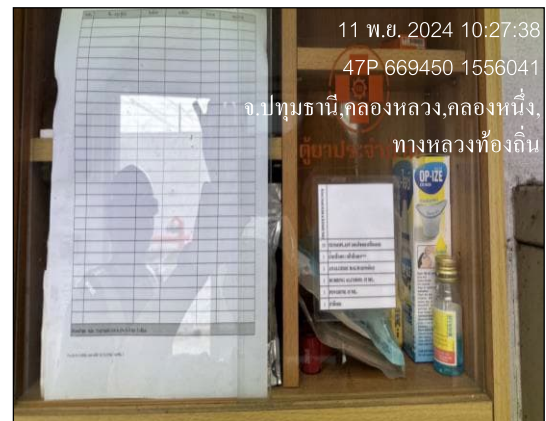
อุปกรณ์ปฐมพยาบาล

ภาพที่ 3.2-3 อุปกรณ์ปฐมพยาบาลเบื้องต้น ณ ศูนย์ปฏิบัติการระบบท่อเขต 9

4. จัดให้มีอุปกรณ์ปฐมพยาบาลเบื้องต้นประจำที่สถานีบริการก๊าซธรรมชาติหลักของบริษัท สากล เอนเนอยี จำกัด	ตลอดแนวท่อส่งก๊าซฯ	- ปตท. ดำเนินการตามมาตรการดังนี้ จัดให้มีอุปกรณ์ปฐมพยาบาล ได้แก่ ชุดปฐมพยาบาลเบื้องต้น ประจำห้องพยาบาล ดังภาพที่ 3.2-3	ไม่มี
	แจกคู่มือการระงับเหตุฉุกเฉินให้กับหน่วยงานดับเพลิงในพื้นที่ - แจกคู่มือระงับเหตุฉุกเฉินและการประสานงานกรณี	ตลอดแนวท่อส่งก๊าซฯ	- ปตท. มีการจัดกิจกรรมประชาสัมพันธ์ด้วยทีมมวลชนสัมพันธ์อย่างต่อเนื่อง โดยมีการจัดทำประชาสัมพันธ์ ดังภาคผนวก ค-2 มีป้ายบริเวณแนวท่อเพื่อเป็นการ	ไม่มี
