บริษัท ปตท. จำกัด (มหาชน)

รายงานผลการปฏิบัติตามมาตรการป้องกันและแก้ไขผลกระทบสิ่งแวดล้อม
และมาตรการติดตามตรวจสอบผลกระทบสิ่งแวดล้อม (ระยะดำเนินการ)

โครงการท่อส่งก๊าซธรรมชาติในพื้นที่รับผิดชอบของส่วนปฏิบัติการระบบท่อเขต 1
ปี 2567 (ระหว่างเดือนกรกฎาคม-ธันวาคม)

ตารางที่ 3.2-1-4 สรุปผลการปฏิบัติตามมาตรการป้องกันและแก้ไขผลกระทบสิ่งแวดล้อม (ระยะดำเนินการ)
ของโครงการทอส่งก๊าซธรรมชาติในพื้นที่รับผิดชอบของส่วนปฏิบัติการระบบท่อเขต 1
โครงการทอส่งก๊าซธรรมชาติไปยังสถานีบริการก๊าซธรรมชาติ ซูเปอร์เค พาวเวอร์

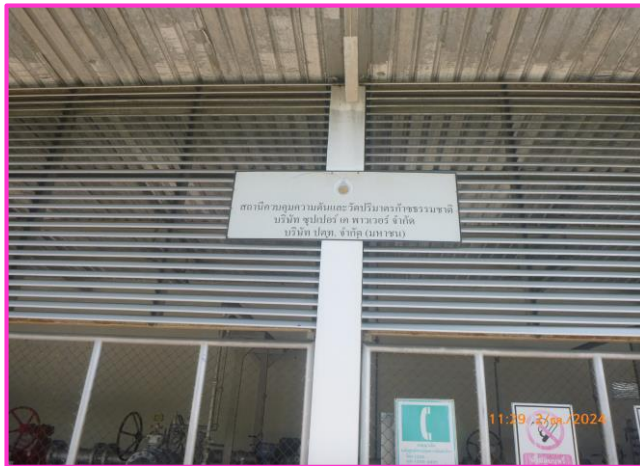
สถานีควบคุมความดันและวัดปริมาตรก๊าซ (MRS)

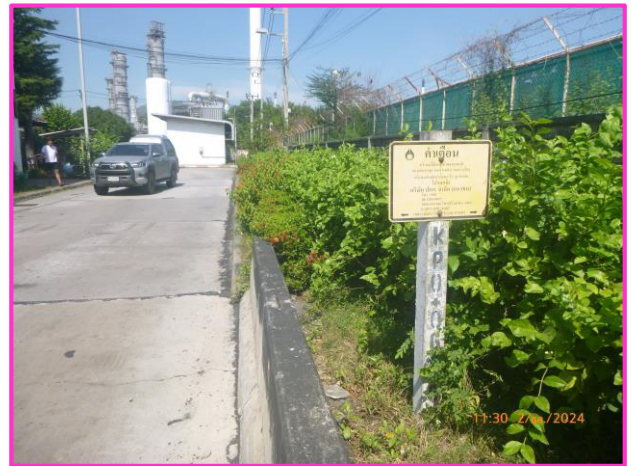
ป้ายเตือนแนวทอส่งก๊าซ บริเวณสถานีก๊าซ

| องค์ประกอบ สิ่งแวดล้อม | มาตรการป้องกันและแก้ไขผลกระทบสิ่งแวดล้อม | สถานที่ดำเนินการ | ผลการปฏิบัติตามมาตรการ | ปัญหา/ อุปสรรค |
|--|---|---|--|---|
| 2. สาธารณสุข สุขภาพ อาชีพ อนามัยและ ความปลอดภัย (ต่อ) | - ติดตั้งป้ายคำเตือนบนแนววางท่อ เพื่อให้ทราบตำแหน่งท่อส่งก๊าซ และตำแหน่งแนวท่อระบบสาธารณูปโภคอื่น ๆ ช่างเคียง ไวบนป้ายเตือนเดียวกัน | ตลอดแนวท่อส่งก๊าซธรรมชาติของโครงการ | - ปตท. ติดป้ายเตือนบนแนวท่อ เพื่อให้ทราบตำแหน่งแนวท่อ และป้ายหน้าสถานี อาทิ ห้ามสูบบุหรี่ ห้ามก่อให้เกิดประกายไฟ ห้ามใช้โทรศัพท์มือถือ และสิ่งจำเป็นอื่น ๆ หน้าประตูรั้วกันทางเข้าสถานี ควบคุมความดันก๊าซ เพื่อเตือนพนักงานและผู้รับเหมาที่จะเข้าปฏิบัติงานภายในพื้นที่รับทราบ รวมถึงจัดให้มีการควบคุมดูแลโดยเจ้าหน้าที่รักษาความปลอดภัย ดังแสดงในภาพที่ 3.2-4 | ไม่มี |

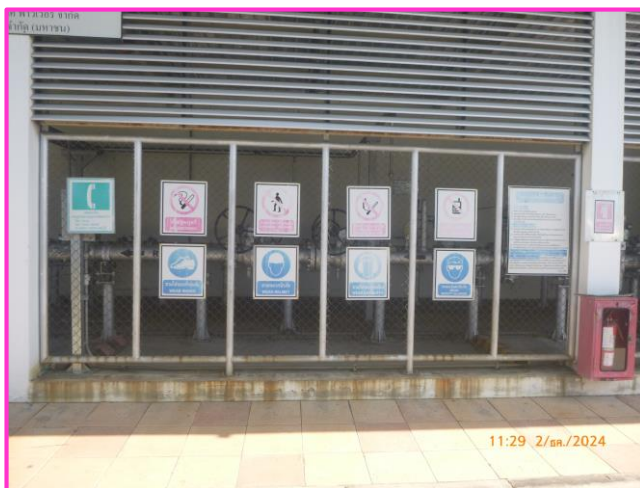
ป้ายเตือนต่างๆ บริเวณ MRS

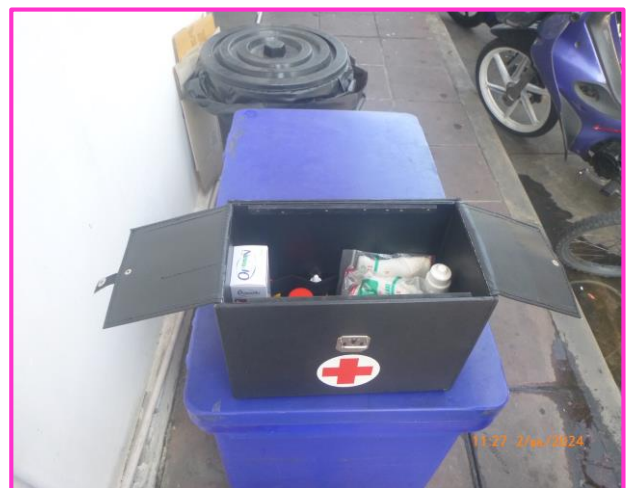
อุปกรณ์ปฐมพยาบาล

| องค์ประกอบ สิ่งแวดล้อม | มาตรการป้องกันและแก้ไขผลกระทบสิ่งแวดล้อม | สถานที่ดำเนินการ | ผลการปฏิบัติตามมาตรการ | ปัญหา/ อุปสรรค |
|--|--|---|--|---|
| | - จัดให้มีอุปกรณ์ปฐมพยาบาลเบื้องต้นประจำที่ส่วนปฏิบัติการระบบท่อเขต 1 ชลบุรี | ตลอดแนวทอส่งก๊าซธรรมชาติของโครงการ | - ปตท. จัดให้มีชุดอุปกรณ์ปฐมพยาบาลเบื้องต้นประจำสถานีควบคุมความดัน และศูนย์ปฏิบัติการระบบทอส่งก๊าซของ ปตท. ทุกแห่ง ดังแสดงในภาคผนวก จ-7 และภาพที่ 3.2-4 | ไม่มี |

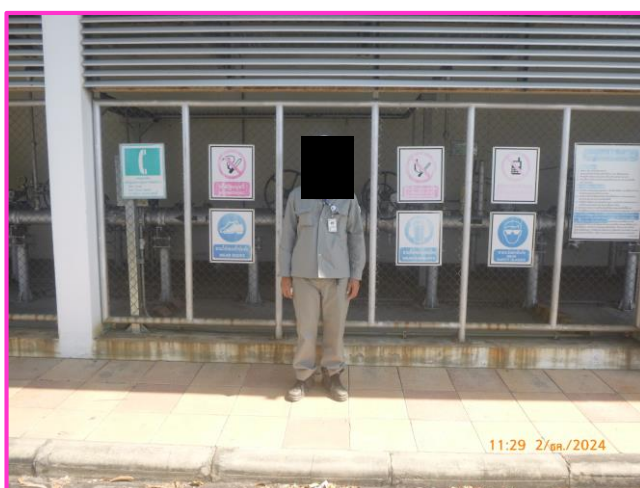
พนักงานสวมใส่ชุด PPE

| องค์ประกอบ สิ่งแวดล้อม | มาตรการป้องกันและแก้ไขผลกระทบสิ่งแวดล้อม | สถานที่ดำเนินการ | ผลการปฏิบัติตามมาตรการ | ปัญหา/ อุปสรรค |
|--|--|---|--|---|
| | (5) อาชีวอนามัยและความปลอดภัยสำหรับพนักงาน - ควบคุมให้มีการใช้อุปกรณ์ป้องกันอันตรายส่วนบุคคลที่เหมาะสม ในแต่ละประเภทของงาน | ตลอดแนวท่อส่งก๊าซ ธรรมชาติของโครงการ | - ปตท. อบรมพนักงานทุกคนที่ปฏิบัติงานในพื้นที่ให้สวมใส่อุปกรณ์ ป้องกันอันตรายส่วนบุคคลตลอดที่อยู่ในพื้นที่ปฏิบัติงาน ดังแสดงใน ภาพ 3.2-4 และข้อกำหนด PPE ดังแสดงในภาคผนวก ณ-6 | ไม่มี |

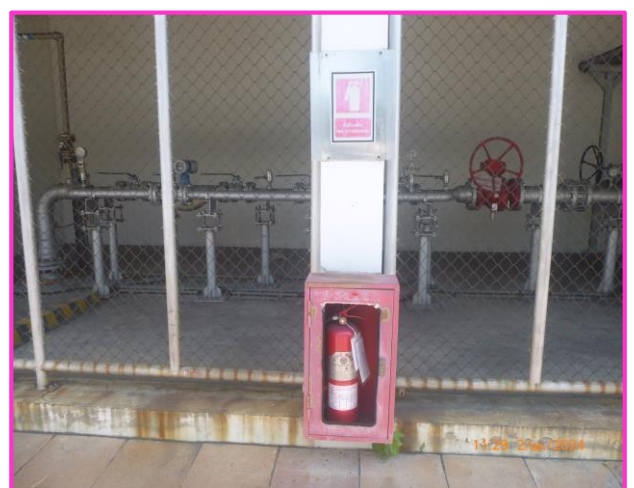
ถังดับเพลิงบริเวณ MRS

| องค์ประกอบ สิ่งแวดล้อม | มาตรการป้องกันและแก้ไขผลกระทบสิ่งแวดล้อม | สถานที่ดำเนินการ | ผลการปฏิบัติตามมาตรการ | ปัญหา/ อุปสรรค |
|--|---|--|---|---|
| | - ติดตั้งเครื่องดับเพลิงแบบเคมีผงบริเวณสถานีควบคุมความดันและวัดปริมาณก๊าซ (MRS) | ตลอดแนวทอส่งก๊าซ ธรรมชาติของโครงการ | - ปตท. จัดให้มีเครื่องดับเพลิงแบบเคมีผงอย่างเพียงพอที่สถานีควบคุมความดันและวัดปริมาณก๊าซทุกแห่งตามกฎหมายกำหนด ดังแสดงในภาพที่ 3.2-4 | ไม่มี |
