ผลการดำเนินการตามมาตรการป้องกันและแก้ไขผลกระทบสิ่งแวดล้อม

ตารางที่ 2.1-1 สรุปรายละเอียดมาตรการป้องกันและแก้ไขผลกระทบสิ่งแวดล้อม (ระยะก่อสร้าง) โครงการอ่างเก็บน้ำน้ำป้อนเนื่องมาจากพระราชดำริ จังหวัดพะเยา กรมชลประทาน ระหว่างเดือนกรกฎาคม - ธันวาคม 2567		
มาตรการป้องกันและแก้ไขผลกระทบสิ่งแวดล้อม	รายละเอียดผลการปฏิบัติตามมาตรการป้องกันฯ	ปัญหา อุปสรรค และ แนวทางแก้ไข

รายงานผลการปฏิบัติตามมาตรการป้องกันและแก้ไขผลกระทบสิ่งแวดล้อมและมาตรการติดตามตรวจสอบผลกระทบสิ่งแวดล้อม

โครงการอ่างเก็บน้ำน้ำป้อนเนื่องมาจากพระราชดำริ จังหวัดพะเยา ฉบับที่ 2 ประจำปี 2567

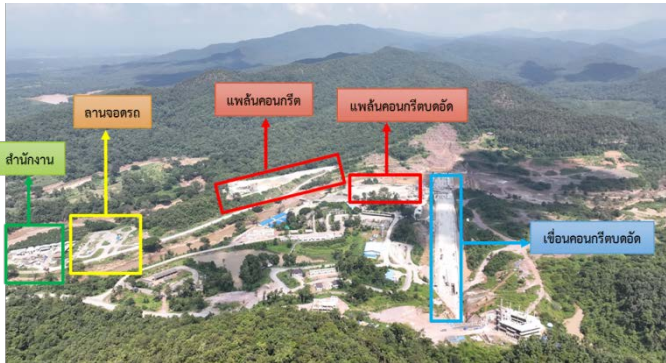
1. การศึกษาทรัพยากรสิ่งแวดล้อมทางกายภาพ		
1.1 สภาพภูมิประเทศ		
กำหนดช่วงระยะเวลาและวางแผนการตัดไม้หรือขุดเปิดหน้าดิน และพืชคลุมดินในช่วงฤดูแล้ง เพื่อลดปริมาณการชะล้างพังทลายของดินจากอิทธิพลของน้ำฝนและน้ำไหลบ่าหน้าดิน	<ul style="list-style-type: none"> - กรมชลประทานกำหนดให้ผู้รับจ้างวางแผนการก่อสร้าง และดำเนินการตามแผนงานที่ได้วางไว้ ซึ่งปัจจุบันบริเวณหัวงานตัดไม้เรียบร้อยแล้ว ส่วนพื้นที่อุทยานแห่งชาติ อยู่ระหว่างเพิกถอนพื้นที่ เพื่อกำหนดทำไม้ต่อไป และพื้นที่ว่างดำเนินการปลูกพืชคลุมดินป้องกันการชะล้างพังทลายของดิน 	
จำกัดพื้นที่ในการก่อสร้างโครงการ โดยหลีกเลี่ยงการรบกวนพื้นที่ที่ไม่เกี่ยวข้องกับโครงการ เพื่อลดผลกระทบที่อาจเกิดขึ้นต่อการเปลี่ยนแปลงสภาพภูมิประเทศให้มากที่สุด	<ul style="list-style-type: none"> - กรมชลประทานกำหนดให้ผู้รับจ้างดำเนินการตามผังที่ได้กำหนดไว้

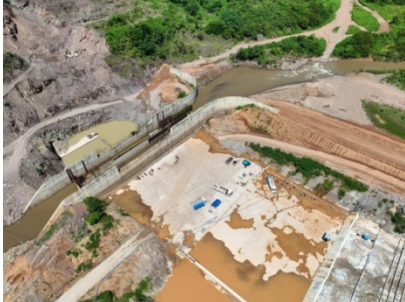
<p>ตารางที่ 2.1-1 สรุปรายละเอียดมาตรการป้องกันและแก้ไขผลกระทบสิ่งแวดล้อม (ระยะก่อสร้าง)</p> <p>โครงการอ่างเก็บน้ำน้ำป้อนเนื่องมาจากพระราชดำริ จังหวัดพะเยา กรมชลประทาน ระหว่างเดือนกรกฎาคม – ธันวาคม 2567</p>		
มาตรการป้องกันและแก้ไขผลกระทบสิ่งแวดล้อม	รายละเอียดผลการปฏิบัติตามมาตรการป้องกันฯ	ปัญหา อุปสรรค และแนวทางแก้ไข
<p>ลำน้ำน้ำป้อนสูงส่งด้านท้ายน้ำให้เกิดขึ้นน้อยที่สุด</p> <p>ดำเนินการก่อสร้างตัวเขื่อนหลักในช่วงฤดูแล้ง (ธ.ค.-เม.ย.) และกำหนดให้ผู้รับเหมาก่อสร้างวางท่อผันน้ำขนาดเส้นผ่าศูนย์กลางไม่น้อยกว่า 2.0 ม. และให้รับถมดินกลับและบดอัดดินหลังท่อผันน้ำเพียงบางส่วน และส่วนบนด้านหลังของท่อผันน้ำจะต้องทำเป็นร่องน้ำเปิดรูปสี่เหลี่ยมคางหมูลึก 5-6 ม. ซึ่งขนาดของท่อผันน้ำที่กำหนดนี้ จะทำให้ปริมาณน้ำในลำน้ำน้ำป้อนผันน้ำได้ประมาณ 10 ลบ.ม./วินาที ส่วนกรณีมีปริมาณน้ำหลากในช่วงฤดูแล้งมากกว่าความสามารถที่ท่อผันน้ำจะรับได้ จะผันน้ำผ่านร่องน้ำเปิดบนด้านหลังท่อผันน้ำได้ ซึ่งสามารถผันปริมาณน้ำหลากสูงสุดในช่วงฤดูแล้งประมาณ 5 เดือน (ธ.ค.-เม.ย.) ในรอบ 2-5 ปี ได้อย่างปลอดภัย</p>	<ul style="list-style-type: none"> - ปัจจุบันมีการก่อสร้างอาคารผันน้ำ (river outlet) ระบายน้ำลงลำน้ำป้อน ขนาด 6x10 เมตร จำนวน 2 ช่อง ไม่มีการปิดกั้นลำน้ำน้ำป้อน สามารถระบายน้ำไปยังพื้นที่ท้ายน้ำ - ดำเนินการก่อสร้างตัวเขื่อนหลักสอดคล้องกับฤดูกาล

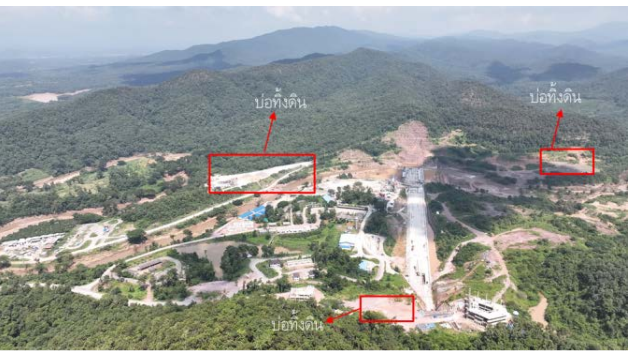
<p>การขุดหรือเคลื่อนย้ายดินและหินบริเวณหัวงานเขื่อน ทำนบดินปิดกั้นลำน้ำเดิม แนวท่อผันน้ำ และลำเหมืองฝาย ฯลฯ ให้ดำเนินการเคลื่อนย้ายไปกองเก็บไว้ยังสถานที่ที่จัดเตรียมไว้ รวมทั้งต้องปฏิบัติตามมาตรการป้องกันไม่ให้เศษดินและหินพังทลายลงสู่แหล่งน้ำและกีดขวางการไหลของน้ำตามธรรมชาติ</p>	<ul style="list-style-type: none"> - ดำเนินการเคลื่อนย้ายดินและหินจากการก่อสร้างกองเก็บไว้ในบริเวณที่จัดเตรียมไว้ - ดินและหินจากการขุดเปิดหน้าดิน นำมาปรับระดับ ปรับพื้นที่ทำการและบริเวณรอบๆ โครงการ

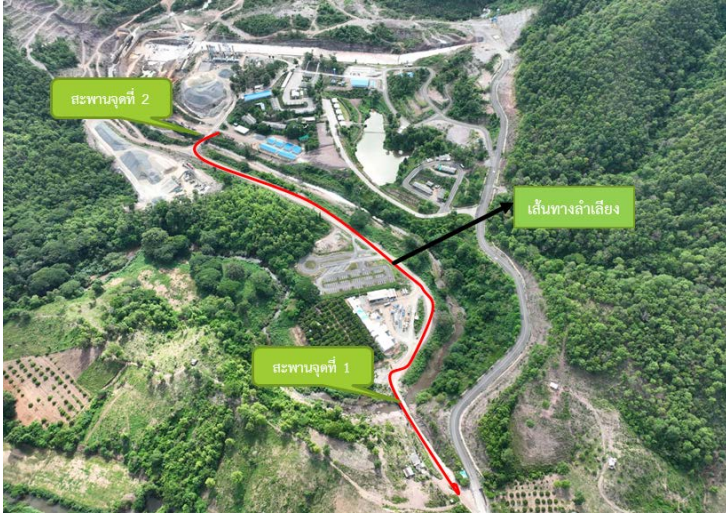
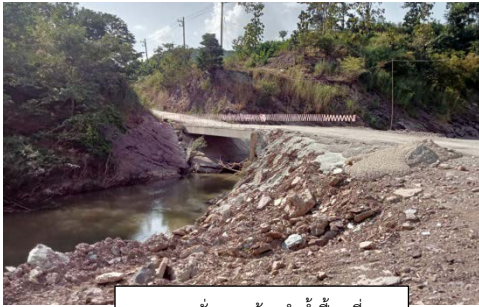
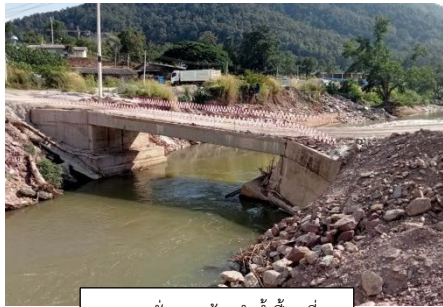
ตารางที่ 2.1-1 สรุปรายละเอียดมาตรการป้องกันและแก้ไขผลกระทบสิ่งแวดล้อม (ระยะก่อสร้าง) โครงการอ่างเก็บน้ำน้ำป้อนเนื่องมาจากพระราชดำริ จังหวัดพะเยา กรมชลประทาน ระหว่างเดือนกรกฎาคม – ธันวาคม 2567		
มาตรการป้องกันและแก้ไขผลกระทบสิ่งแวดล้อม	รายละเอียดผลการปฏิบัติตามมาตรการป้องกันฯ	ปัญหา อุปสรรค และแนวทางแก้ไข
การปรับถมพื้นที่เพื่อปรับปรุงถนนเข้าสู่พื้นที่ก่อสร้าง/ห้วงงานโครงการ จำเป็นต้องจัดให้มีสะพานหรือท่อลอดในบริเวณทางน้ำธรรมชาติตัดผ่านตามความเหมาะสมเพื่อป้องกันปัญหาการกีดขวางการไหลของน้ำตามธรรมชาติ	- ดำเนินการปรับปรุงถนนเดิมและตัดถนนใหม่เพื่อเข้าห้วงงานโครงการ เป็นระยะทาง 7.5 กิโลเมตร และในจุดที่ตัดผ่านลำน้ำปี้ มีการก่อสร้างสะพานข้ามลำน้ำปี้ จำนวน 2 จุด เพื่อป้องกันการกีดขวางทางน้ำ

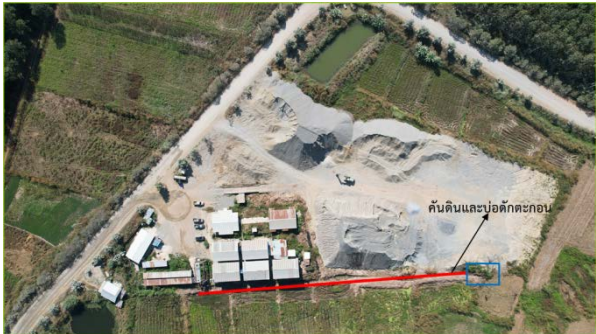
1.4 คุณภาพน้ำผิวดิน		
กำหนดตำแหน่งที่ปักคนงานและสำนักงานในบริเวณพื้นที่ก่อสร้าง ให้อยู่ห่างจากแหล่งน้ำหรือลำห้วยสาขา ไม่น้อยกว่า 50 เมตร โดยให้สร้างคันดินล้อมรอบและก่อสร้างบ่อดักไขมันและตะกอน เพื่อรองรับน้ำฝนและน้ำไหลบ่าหน้าดิน	- ผู้รับจ้างจัดให้มีบ้านพักของคนงาน สำนักงานบริเวณพื้นที่ก่อสร้าง และดำเนินการสร้างคันดินและบ่อดักตะกอนบริเวณบ้านพักคนงาน เพื่อรองรับน้ำฝนและน้ำไหลบ่าหน้าดิน

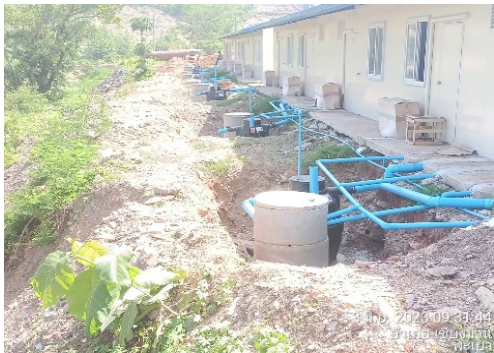
ดำเนินการติดตั้งระบบบำบัดชนิด On-site Treatment สำหรับสำนักงานและบ้านพักคนงาน ซึ่งประกอบด้วย บ่อดักตะกอน บ่อดักไขมัน ถังเกราะ และบ่อดักน้ำ ส่วนน้ำทิ้งที่ผ่านการบำบัดแล้วให้น้ำไปรดสนามหญ้าและไม่ประดับต่อไป	- ผู้รับจ้างจัดให้มีระบบบำบัดน้ำเสียสำเร็จรูป ขนาด 2,000 ลิตร บริเวณบ้านพักคนงาน

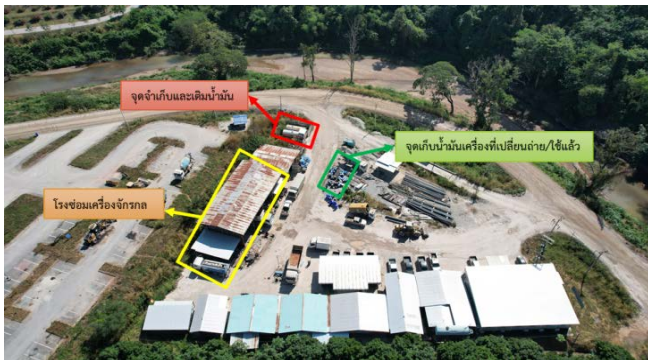
ตารางที่ 2.1-1 สรุปรายละเอียดมาตรการป้องกันและแก้ไขผลกระทบสิ่งแวดล้อม (ระยะก่อสร้าง) โครงการอ่างเก็บน้ำน้ำป้อนเนื่องมาจากพระราชดำริ จังหวัดพะเยา กรมชลประทาน ระหว่างเดือนกรกฎาคม – ธันวาคม 2567		
มาตรการป้องกันและแก้ไขผลกระทบสิ่งแวดล้อม	รายละเอียดผลการปฏิบัติตามมาตรการป้องกันฯ	ปัญหา อุปสรรค และแนวทางแก้ไข
<p>ให้ดำเนินการออกแบบระบบป้องกันการรั่วไหลของน้ำมันลงสู่แหล่งน้ำในบริเวณพื้นที่บำรุงรักษาเครื่องจักรกล หรือกำหนดพื้นที่เฉพาะในการเติมน้ำมันเครื่องจักร ส่วนน้ำมันเครื่องที่ใช้แล้วและเปลี่ยนถ่ายออกมาให้จัดเก็บและกำจัดอย่างถูกวิธี รวมถึงเครื่องจักรกล และยานพาหนะ ต้องจัดเก็บในโรงเรือนที่มีหลังคาป้องกันน้ำฝน</p>	<p>- กำหนดจุดเติมน้ำมัน และจัดเก็บเครื่องจักรกล ยานพาหนะ ไว้ในจุดที่กำหนด น้ำมันเครื่องที่เปลี่ยนถ่าย/ใช้แล้ว มีการจัดเก็บใส่ถังเหล็กและบริษัทรับซื้อเพื่อนำไปรีไซเคิลต่อไป</p>

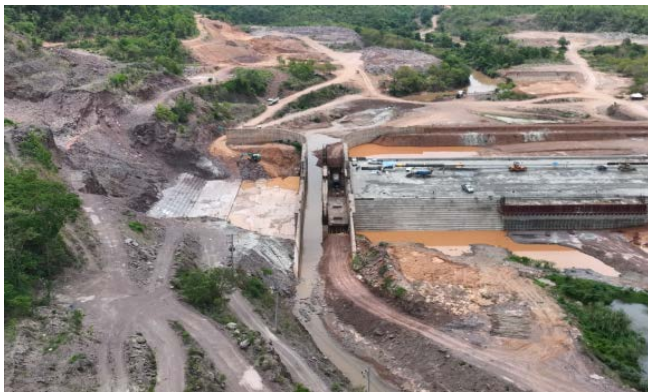
<p>ในกรณีที่จะมีการก่อสร้างโครงสร้างหลักในน้ำปี หรือในกรณีที่ในฤดูแล้งจะปิดกั้นลำน้ำเพื่อเก็บกักน้ำไว้ใช้ในโครงการ จะต้องแจ้งให้ผู้อาศัยอยู่ด้านท้ายน้ำทราบก่อนล่วงหน้าอย่างน้อยหนึ่งถึงสองสัปดาห์ เพื่อให้ผู้ที่อยู่ท้ายน้ำได้ดำเนินการกักเก็บน้ำสำรองไว้ใช้ตามความจำเป็นก่อน</p>	<p>- ปัจจุบันมีการก่อสร้างอาคารผันน้ำ (river outlet) ระบายน้ำลงลำน้ำปี ขนาด 6x10 เมตร จำนวน 2 ช่อง ไม่มีการปิดกั้นลำน้ำน้ำปี สามารถระบายน้ำไปยังพื้นที่ท้ายน้ำ</p>

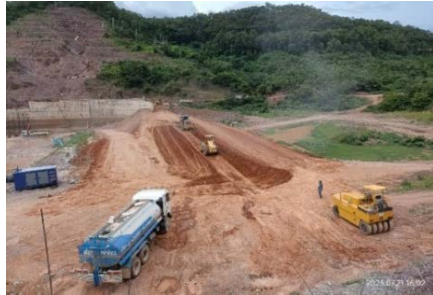
<p>กรณีที่มีความลาดชันสูง ควรพิจารณาก่อสร้างกำแพงดินเพื่อป้องกันการกัดเซาะ</p>	<p>- ผู้รับจ้างดำเนินการขุดดินทำ Slope และชันพักดินเป็นช่วง ๆ</p>

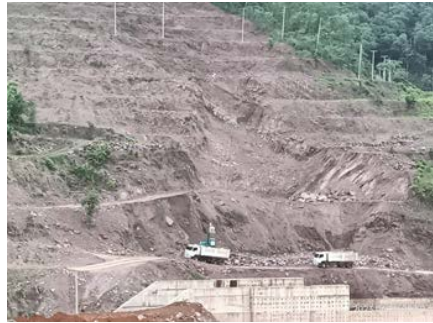
<p>ติดตั้งม่านดักตะกอนในลำน้ำบริเวณที่มีการก่อสร้าง เพื่อลดค่าตะกอนแขวนลอยในลำน้ำ</p>	<p>- ผู้รับจ้างดำเนินการก่อสร้างโครงการในบ่อก่อสร้างเพื่อลดการฟุ้งกระจายของตะกอนในลำน้ำ และปัจจุบันได้มีการปิดกั้นลำน้ำเดิมแล้ว จึงทำการผันน้ำลำน้ำปี้ไปยังท้ายน้ำผ่านอาคารระบายน้ำลงลำน้ำ</p>	
<p>1.9 การชะล้างพังทลายของดิน</p>		
<p>กำหนดช่วงระยะเวลาและวางแผนการเปิดพืชปกคลุม เพื่อเตรียมการก่อสร้างในฤดูแล้งเพื่อลดปริมาณการชะล้างพังทลายของดินจากอิทธิพลของน้ำฝนและน้ำไหลบ่าหน้าดิน</p>	<p>- ปัจจุบันอยู่ระหว่างการก่อสร้างตัวเขื่อน ดำเนินการเปิดหน้าดิน ขุดร่องแกน และบดอัดตัวเขื่อน ผลงานร้อยละ 46.04 และมีการจัดทำร่องระบายน้ำ เพื่อลดการชะล้างพังทลายของดิน</p>

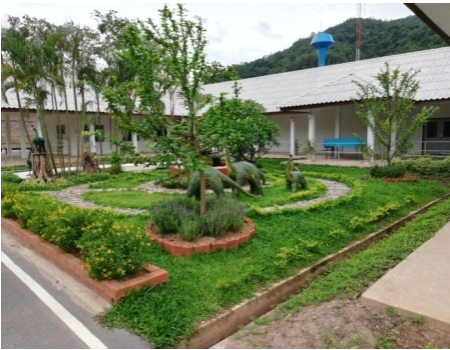
</div>	
<p>ดำเนินการปลูกพืชคลุมดินเพื่อป้องกันการชะล้างผิวดินในช่วงฤดูฝน ภายหลังจากดำเนินการปรับพื้นที่ และคืนสภาพพื้นที่ก่อสร้างโดยเร็ว</p>	<p>- ดำเนินการปลูกพืชคลุมดินบริเวณพื้นที่บางส่วนที่ไม่เกี่ยวข้องกับพื้นที่ก่อสร้าง เพื่อลดการชะล้างพังทลายของหน้าดิน</p> <div>

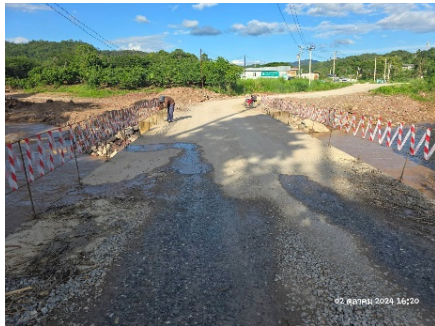
<p>ตารางที่ 2.1-1 สรุปรายละเอียดมาตรการป้องกันและแก้ไขผลกระทบสิ่งแวดล้อม (ระยะก่อสร้าง)</p> <p>โครงการอ่างเก็บน้ำน้ำป้อนเนื่องมาจากพระราชดำริ จังหวัดพะเยา กรมชลประทาน ระหว่างเดือนกรกฎาคม - ธันวาคม 2567</p>		
มาตรการป้องกันและแก้ไขผลกระทบสิ่งแวดล้อม	รายละเอียดผลการปฏิบัติตามมาตรการป้องกันฯ	ปัญหา อุปสรรค และแนวทางแก้ไข
<p>ในการปรับพื้นที่เพื่อทำถนนเข้าพื้นที่ก่อสร้าง ควรจัดให้มีสะพานหรือท่อลอดที่มีขนาดเหมาะสมเพื่อป้องกันไม่ให้เกิดการกัดเซาะทางน้ำ</p>	<p>- ดำเนินการปรับพื้นที่เพื่อทำถนนเข้าพื้นที่ก่อสร้างและก่อสร้างสะพานในเส้นทางจุดตัดผ่านลำน้ำเพื่อเข้าพื้นที่ก่อสร้าง</p>

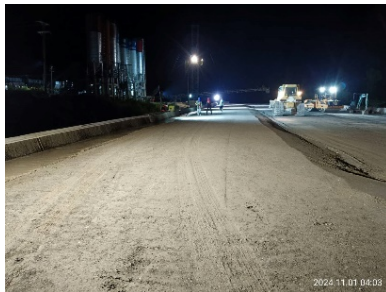
<p>ตารางที่ 2.1-1 สรุปรายละเอียดมาตรการป้องกันและแก้ไขผลกระทบสิ่งแวดล้อม (ระยะก่อสร้าง)</p> <p>โครงการอ่างเก็บน้ำน้ำป้อนเนื่องมาจากพระราชดำริ จังหวัดพะเยา กรมชลประทาน ระหว่างเดือนกรกฎาคม - ธันวาคม 2567</p>		
มาตรการป้องกันและแก้ไขผลกระทบสิ่งแวดล้อม	รายละเอียดผลการปฏิบัติตามมาตรการป้องกันฯ	ปัญหา อุปสรรค และแนวทางแก้ไข
ติดตั้งไฟฟ้าแสงสว่างให้เพียงพอเพื่อให้เกิดความปลอดภัยแก่ผู้ใช้งานพาหนะเวลากลางคืน	<p>- ผู้รับจ้างดำเนินการติดตั้งแสงสว่างบริเวณพื้นที่ก่อสร้างสำหรับการทำงานช่วงเวลากลางคืน</p>

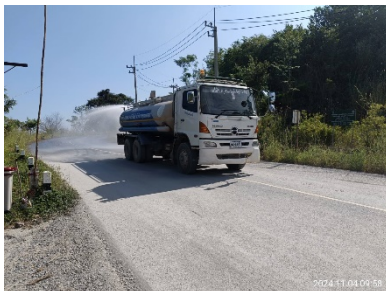
ผู้ควบคุมงานก่อสร้างจะต้องควบคุมให้ผู้รับเหมา ก่อสร้างต้องทำการฉีดน้ำภายในบริเวณที่ก่อสร้าง กรณีมีฝุ่นละอองจำนวนมากเกิดขึ้น	<p>- ดำเนินการให้รถน้ำฉีดพรมถนนและพื้นที่บริเวณที่อาจก่อให้เกิดฝุ่นละออง ทุก ๆ 2 ชั่วโมง</p>
