ผลการปฏิบัติตามมาตรการติดตาม
ตรวจสอบผลกระทบสิ่งแวดล้อม

บทที่ 3

ผลการปฏิบัติตามมาตรการติดตามตรวจสอบผลกระทบสิ่งแวดล้อม

3.1 การปฏิบัติตามมาตรการติดตามตรวจสอบผลกระทบสิ่งแวดล้อม

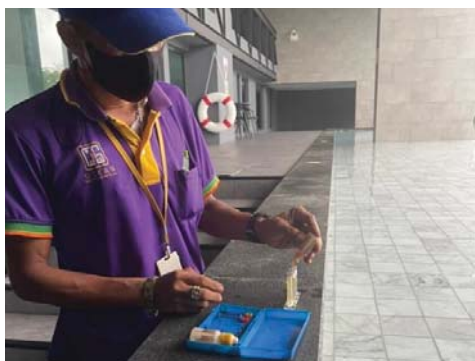
ภาพที่ 3.5.4-2 การตรวจวัดค่าความเป็นกรด-ด่าง และคลอรีน

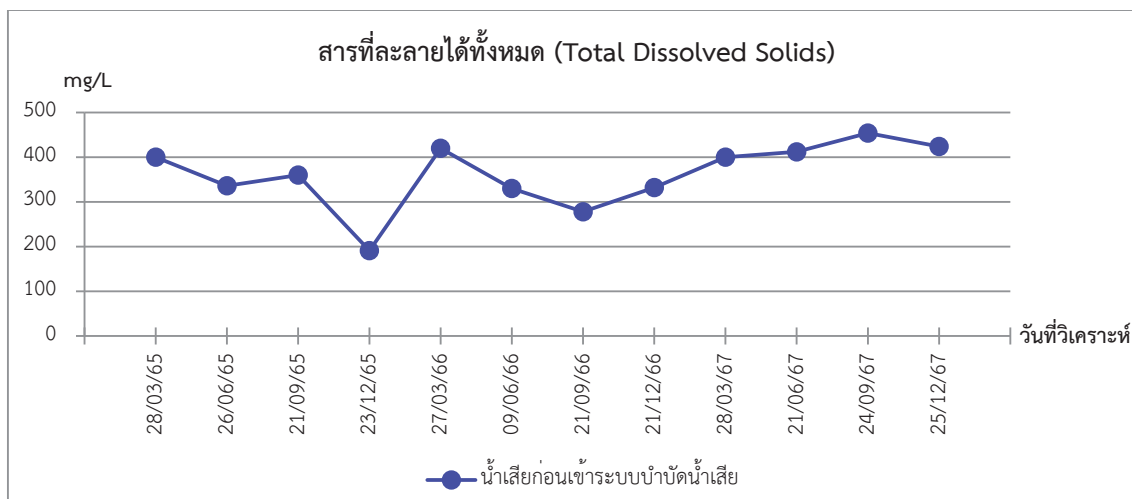
ภาพที่ 3.5.5-2 กราฟเปรียบเทียบผลการตรวจวิเคราะห์คุณภาพน้ำก่อนเข้าระบบบำบัดน้ำเสีย
ในปี พ.ศ. 2565 ถึงปัจจุบัน

ภาพที่ 3.5.5-2 (ต่อ) กราฟเปรียบเทียบผลการตรวจวิเคราะห์คุณภาพน้ำก่อนเข้าระบบบำบัดน้ำเสีย
ในปี พ.ศ. 2565 ถึงปัจจุบัน
