เอกสารการตรวจสอบอุปกรณ์ดับเพลิง

รายงานผลการปฏิบัติงาน
การให้บริการควบคุมภาวะฉุกเฉิน (Emergency Control Center)
ประจำเดือน กรกฎาคม 2567

บริษัท ไทยแทงค์เทอร์มินัล จำกัด

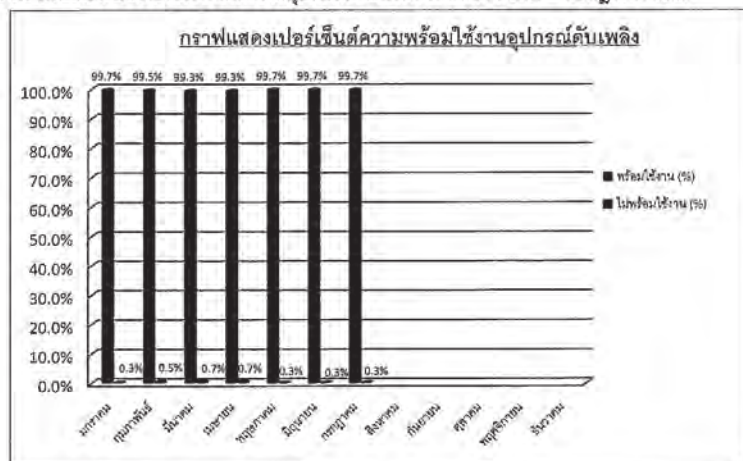
1.2 กราฟแสดงเปอร์เซ็นต์ความพร้อมอุปกรณ์ดับเพลิงเดือน มกราคม – กรกฎาคม 2567

1.3 ตารางการติดตามผลการดำเนินการแก้ไขอุปกรณ์ดับเพลิงประจำเดือน กรกฎาคม 2567

ลำดับ	รายการอุปกรณ์	สิ่งผิดปกติ	ผู้รับแจ้ง	การแก้ไข	กำหนดเสร็จ
1.	Fixed Foam Station				
1.1	- FSK-02  	- บริเวณปลายของ Pick up tube แตก	SSS	- เปลี่ยนใหม่	X
1.2	T-3002  	- เข็ม Pressure Gauge เสื่อมสภาพ	SSS	- เปลี่ยน Gauge ใหม่	X

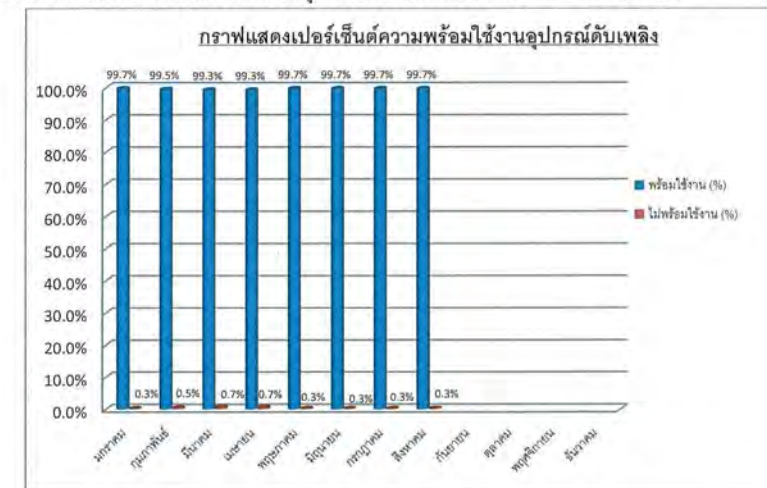
1.2 กราฟแสดงเปอร์เซ็นต์ความพร้อมอุปกรณ์ดับเพลิงเดือน มกราคม – สิงหาคม 2567

1.3 ตารางการติดตามผลการดำเนินการแก้ไขอุปกรณ์ดับเพลิงประจำเดือน สิงหาคม 2567

ลำดับ	รายการอุปกรณ์	สิ่งผิดปกติ	ผู้รับแจ้ง	การแก้ไข	กำหนดเสร็จ
1	Fixed Foam Station				
1.1	- FSK-02	- บริเวณปลายของ Pick up tube แตก	SSS	- เปลี่ยนใหม่

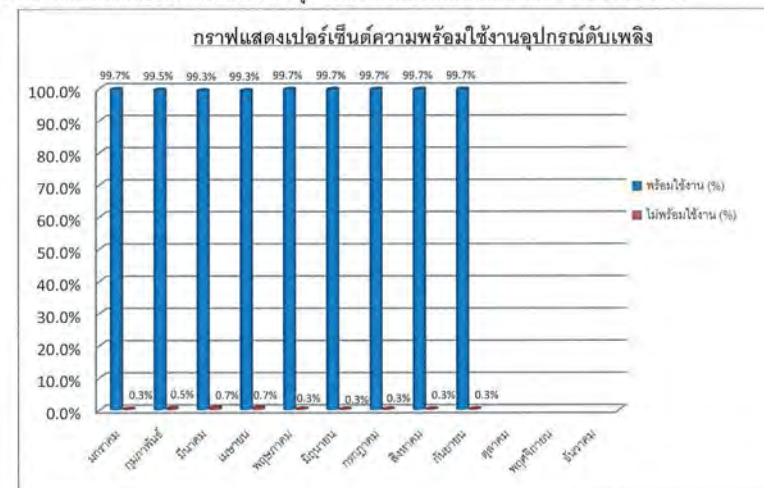
1.2 กราฟแสดงเปอร์เซ็นต์ความพร้อมอุปกรณ์ดับเพลิงเดือน มกราคม – กันยายน 2567

1.3 ตารางการติดตามผลการดำเนินการแก้ไขอุปกรณ์ดับเพลิงประจำเดือน กันยายน 2567

ลำดับ	รายการอุปกรณ์	สิ่งผิดปกติ	ผู้รับแจ้ง	การแก้ไข	กำหนดเสร็จ
1	Fixed Foam Station				
1.1	- FSK-02	- บริเวณปลายของ Pick up tube แตก	SSS	- เปลี่ยนใหม่

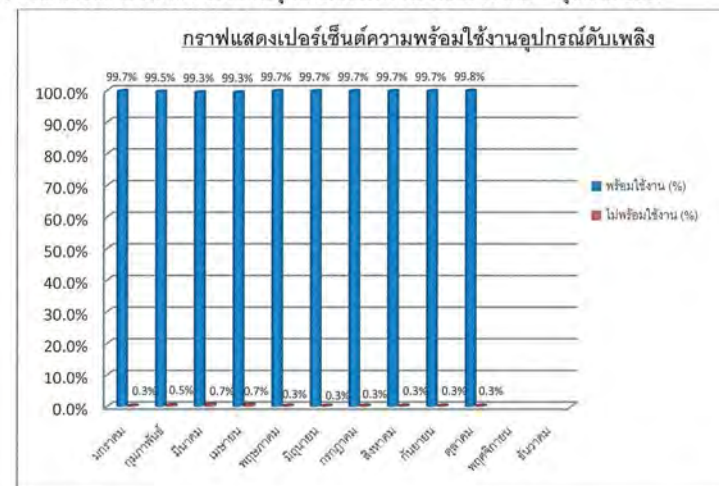
1.2 กราฟแสดงเปอร์เซ็นต์ความพร้อมอุปกรณ์ดับเพลิงเดือน มกราคม – ตุลาคม 2567

1.3 ตารางการติดตามผลการดำเนินการแก้ไขอุปกรณ์ดับเพลิงประจำเดือน ตุลาคม 2567

ลำดับ	รายการอุปกรณ์	สิ่งผิดปกติ	ผู้รับแจ้ง	การแก้ไข	กำหนดเสร็จ
1	Fixed Foam Station				
1.1	- FSK-02  	- บริเวณปลายของ Pick up tube แตก	SSS	- เปลี่ยนใหม่	
2	Fire Equipment In Fire Hose Boxed				
2.1	- HB-P6/18	- มือจับประตูดักน้ำชำรุด	SSS	- เปลี่ยนใหม่	
2.2	-HB-P6/20	-มือจับประตูดักน้ำชำรุด	SSS	-เปลี่ยนใหม่	
2.3	-HB-P6/3	-หัวฉีดน้ำรั่วตรงแกนวาล์ว (ทดสอบ 05-10-67)	SSS	-เปลี่ยนใหม่	
2.4	-HB-P6/6	-สายดับเพลิง 2.5 " รั่ว 1 เส้น -หัวฉีดน้ำรั่วตรงแกนวาล์ว (ทดสอบ 05-10-67)	SSS	-เปลี่ยนใหม่

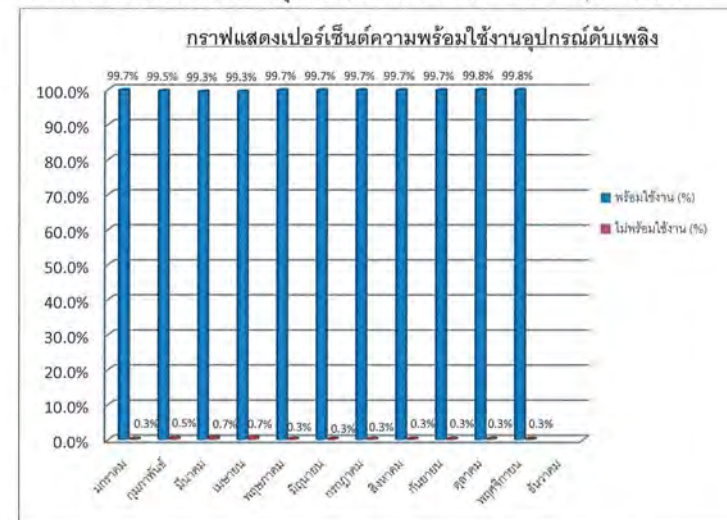
1.2 กราฟแสดงเปอร์เซ็นต์ความพร้อมอุปกรณ์ดับเพลิงเดือน มกราคม – พฤศจิกายน 2567

1.3 ตารางการติดตามผลการดำเนินการแก้ไขอุปกรณ์ดับเพลิงประจำเดือน พฤศจิกายน 2567

ลำดับ	รายการอุปกรณ์	สิ่งผิดปกติ	ผู้รับแจ้ง	การแก้ไข	กำหนดเสร็จ
1	Fire Equipment In Fire Hose Boxed				
1.1	- HB-J3/1	-สายดับเพลิง 2.5 " รั้ว 1 เส้น (ทดสอบ 23-11-67)	SSS	- เปลี่ยนใหม่	
1.2	- HB-J2B/2	Spanner หาย 1 ตัว (ตรวจเจอ 23-11-67)	SSS	- หามาทดแทน	
1.3	- HB-P4/2	-สายดับเพลิง 2.5 " รั้ว 1 เส้น (ทดสอบ 23-11-67)	SSS	- เปลี่ยนใหม่	
1.4	- HB-P4/4	-สายดับเพลิง 2.5 " รั้ว 1 เส้น (ทดสอบ 23-11-67)	SSS	- เปลี่ยนใหม่	
1.5	- HB-P4/6	-สายดับเพลิง 2.5 " รั้ว 2 เส้น (ทดสอบ 23-11-67)	SSS	- เปลี่ยนใหม่	
1.6	- HB-P4/10	-สายดับเพลิง 2.5 " รั้ว 1 เส้น (ทดสอบ 23-11-67)	SSS	- เปลี่ยนใหม่

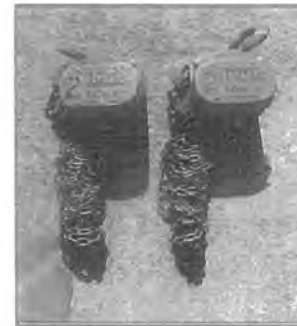
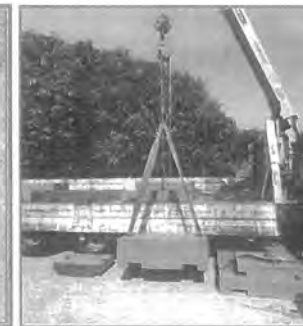
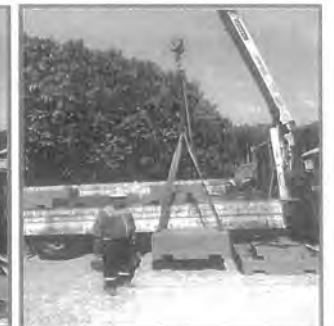
No.	Description	Serial No.	Code No.	WLL (Tons)	Quantity	Proof load test (Tons)	Accept	Un Accept
1	CHAIN BLOCK	-	T.3906-23-101	2	1	2	✓	
2	CHAIN BLOCK	-	T.3906-23-104	2	1	2	✓

Scope of inspection : * Witness Proof Load Test and Thorough Visual Inspection

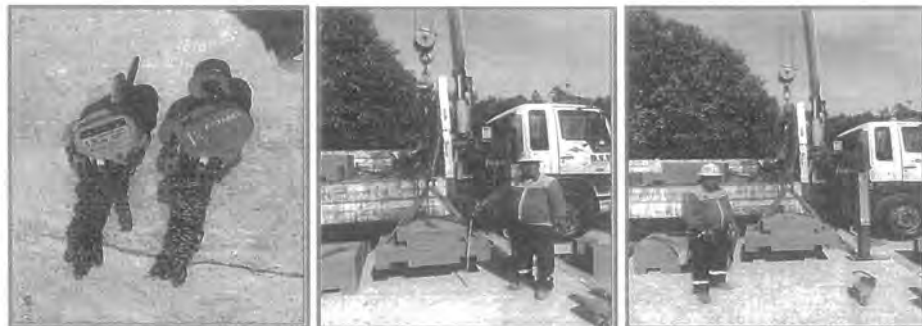
No.	Description	Serial No.	Code No.	WLL (Tons)	Quantity	Proof load test (Tons)	Accept	Un Accept
1	CHAIN BLOCK	33010173	T.3906-23-026	1.5	1	1.5	✓	
2	CHAIN BLOCK	90060061	T.3906-23-091	1.5	1	1.5	✓

Scope of inspection : * Witness Proof Load Test and Thorough Visual Inspection

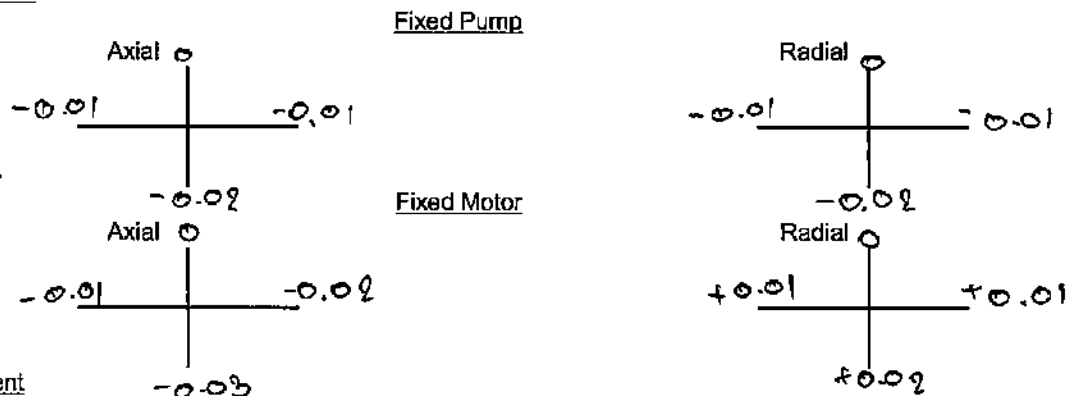
Cold Alignment

1 ข้อมูลทั่วไป
 Equipment Tag: FP-3002-B
 Equipment Serial Number: 95155731
 วันที่ทำการ PM: 23-07-24 ชื่อผู้ทำการ PM: [REDACTED]
 Location: p/p# SM Service product: SM

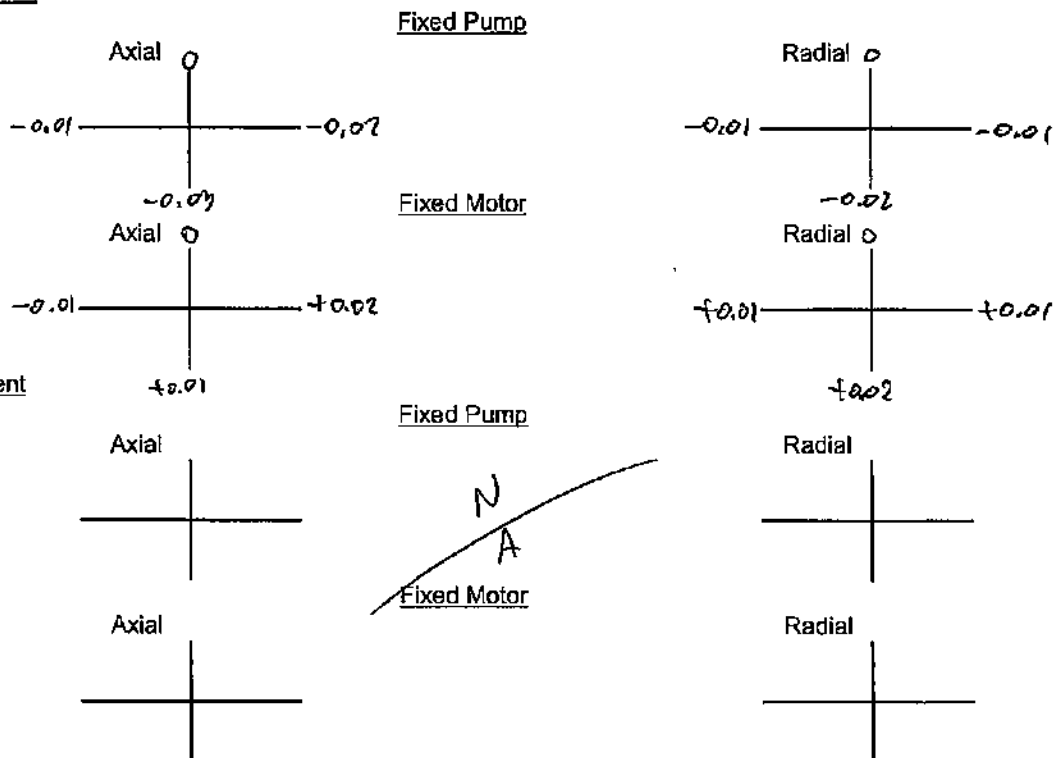
Cold Alignment

1 ข้อมูลทั่วไป
 Equipment Tag.: LP-1704
 Equipment Serial Number : -
 วันที่ทำการ PM : 6-9-29 ชื่อผู้ทำการ PM : [Redacted]
 Location : P/P 17 Service product : PO

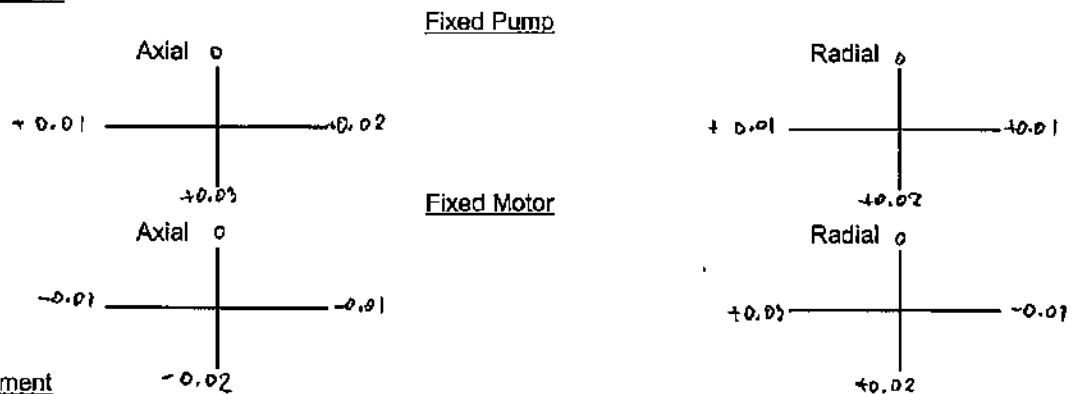
Cold Alignment

1 ข้อมูลทั่วไป
 Equipment Tag.: TP-1751
 Equipment Serial Number: P-No. 997/35/8160002000
 วันที่ทำการ PM: 6-09-24 ชื่อผู้ทำการ PM: XXXXXXXXXX
 Location: P/P #17 Service product: XXXXXXXXXX

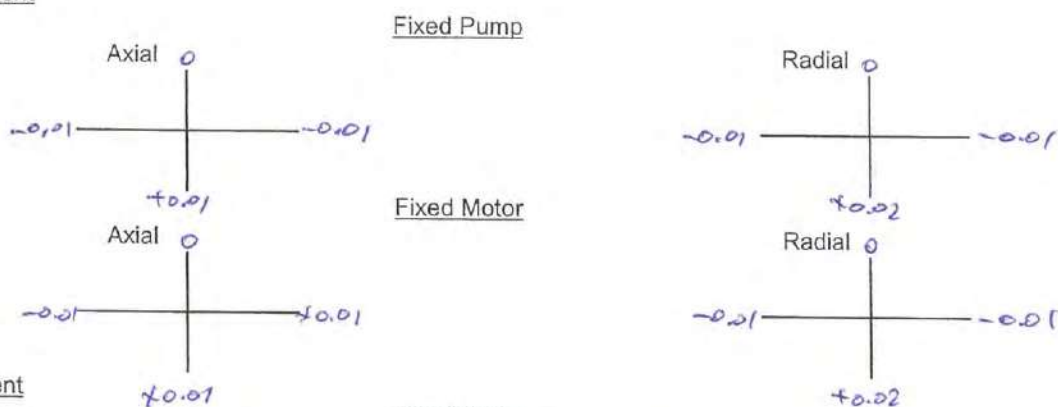
Cold Alignment

1 ข้อมูลทั่วไป
 Equipment Tag.: FP-3671-B
 Equipment Serial Number : 3-N94-59610412
 วันที่ทำการ PM : 16-12-24 ชื่อผู้ทำการ PM : 8
 Location : P/P* 36 Service product : ACT.

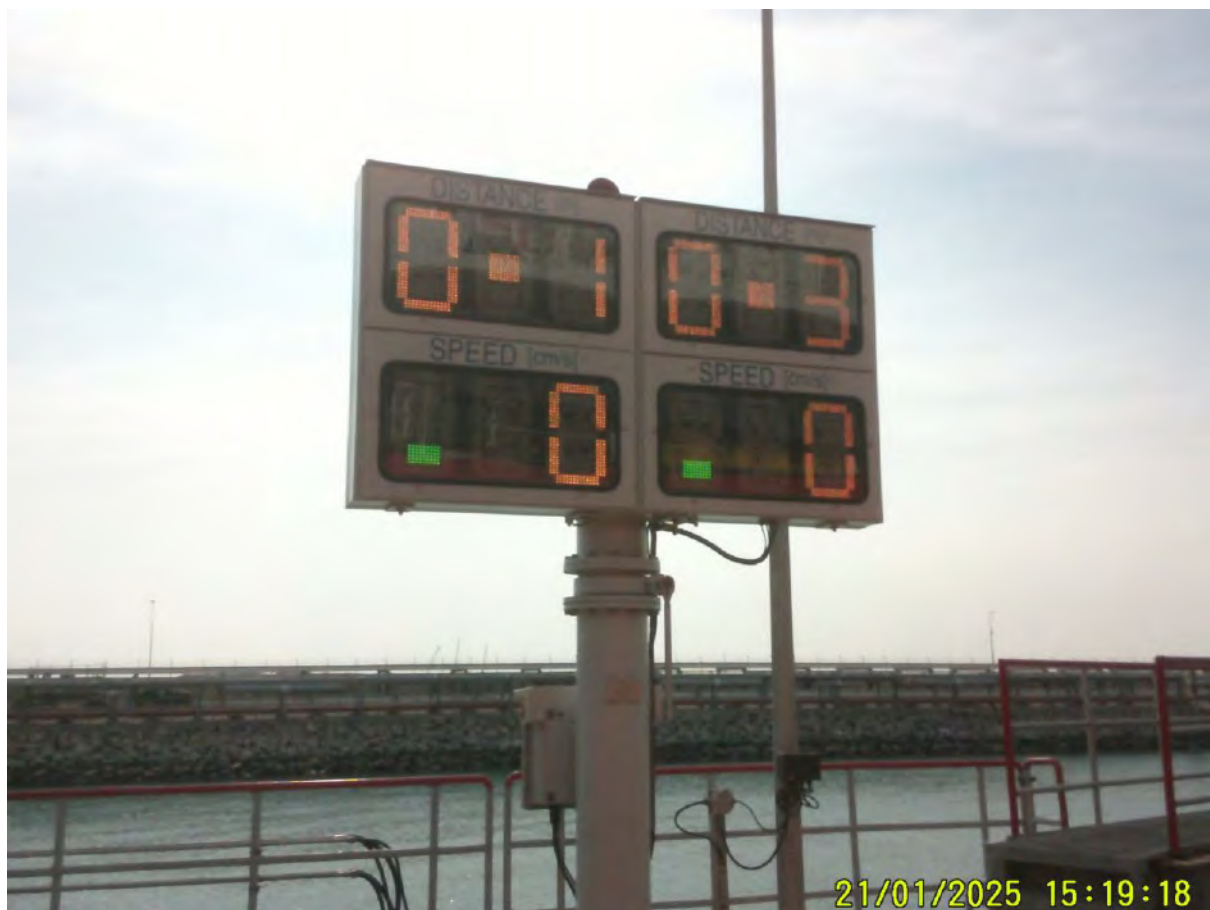
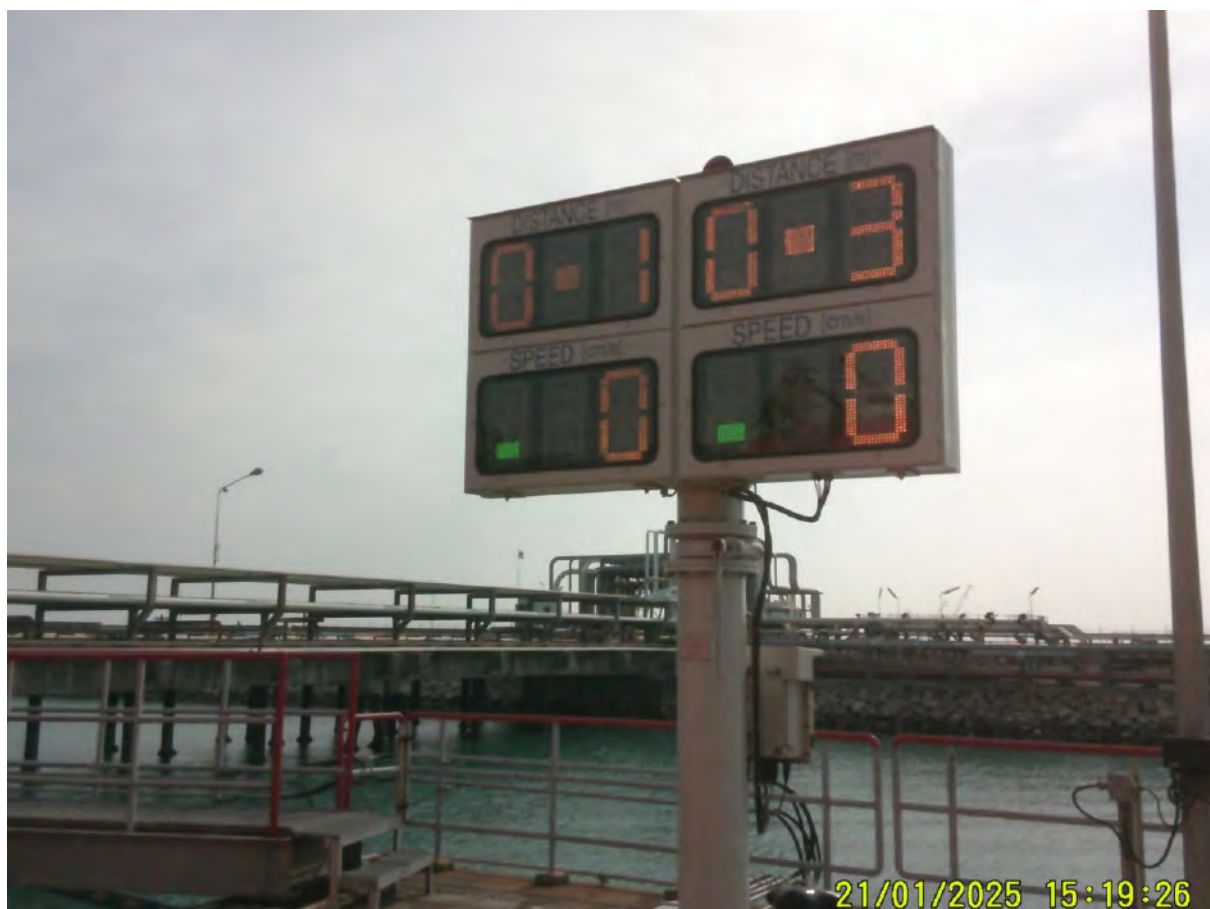
เอกสารแนบที่ 53

เครื่องวัดความเร็วของเรือ
