## บทที่ 2

### การติดตามตรวจสอบผลการปฏิบัติตามมาตรการป้องกันและแก้ไขผลกระทบสิ่งแวดล้อม

ผลการปฏิบัติตามมาตรการป้องกันและแก้ไขผลกระทบสิ่งแวดล้อมโครงการผลิตสารตั้งต้นผลิตภัณฑ์ทำความสะอาด (ส่วนขยาย ครั้งที่ 3) ดังที่ปรากฏอยู่ในรายงานการประเมินผลกระทบสิ่งแวดล้อมที่ได้รับความเห็นชอบจากสำนักงานนโยบายและแผนทรัพยากรธรรมชาติและสิ่งแวดล้อม ตามหนังสือเลขที่ ทส 1009.8/4049 ลงวันที่ 23 กุมภาพันธ์ พ.ศ. 2567 ของบริษัท ลาปิกซ์ จำกัด ระหว่างเดือนกรกฎาคม-ธันวาคม พ.ศ. 2567 สรุปผลได้ดังตารางที่ 2-1 ถึงตารางที่ 2-2

**ตารางที่ 2-1** แบบรายงานผลการปฏิบัติตามมาตรการป้องกันและแก้ไขผลกระทบสิ่งแวดล้อม  
ของโครงการผลิตสารตั้งต้นผลิตภัณฑ์ทำความสะอาด (ส่วนขยาย ครั้งที่ 3) บริษัท ลาบิกซ์ จำกัด ระยะดำเนินการ  
ระหว่างเดือนกรกฎาคม-ธันวาคม พ.ศ. 2567

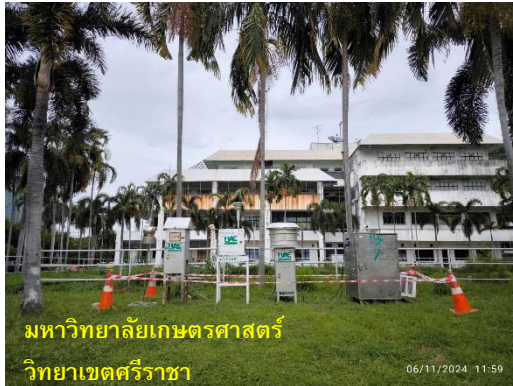
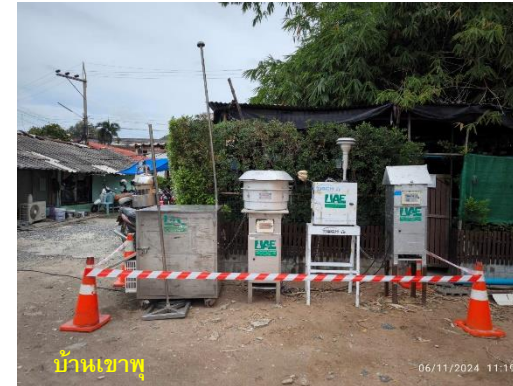
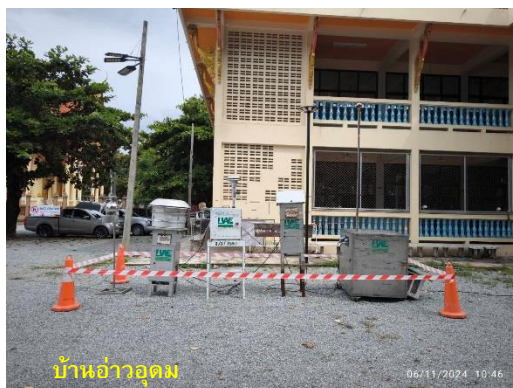
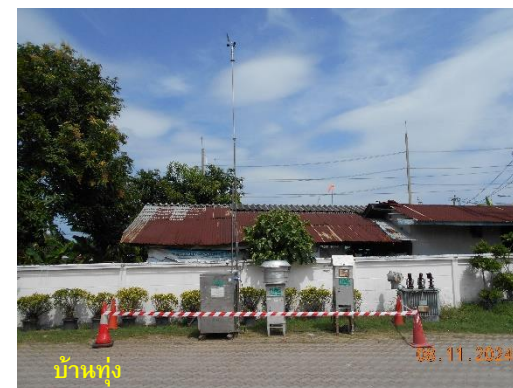
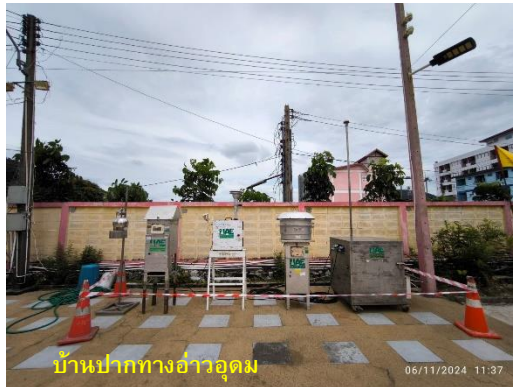
รูปที่ 2-1 กิจกรรมที่เกิดขึ้นโดยรอบจุดตรวจวัดคุณภาพอากาศ

(12) กำหนดให้มีการรายงานลักษณะของกิจกรรม ต่างๆ ที่เกิดขึ้นบริเวณโดยรอบจุดตรวจวัด คุณภาพอากาศในบรรยากาศขณะทำการ ตรวจวัด	- จุดตรวจวัดคุณภาพ อากาศขณะทำการ ตรวจวัด	- ในช่วงที่ทำการตรวจวัดคุณภาพอากาศใน บรรยากาศระหว่างวันที่ 5-12 พฤศจิกายน พ.ศ. 2567 นั้น ไม่มีกิจกรรมเกิดขึ้นโดยรอบจุด ตรวจวัด โดยดัชนีที่ติดตามตรวจสอบทั้งหมด ยังคงมีค่าอยู่ในมาตรฐานที่กำหนด		รูปที่ 2-1

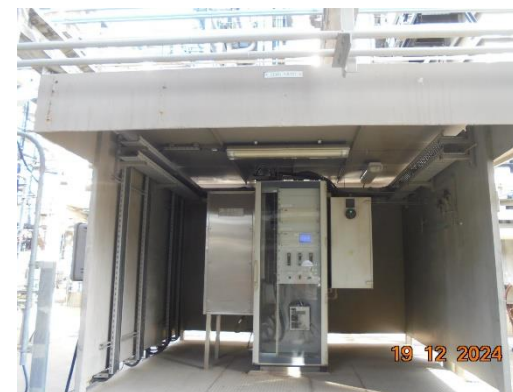
รูปที่ 2-4 การติดตั้งระบบตรวจวัดคุณภาพอากาศแบบต่อเนื่อง (CEMS)

(4) ติดตั้งระบบตรวจวัดคุณภาพอากาศจากปล่องระบายอากาศแบบต่อเนื่อง (Continuous Emission Monitoring System: CEMS) ที่ปล่องระบายของเตาให้ความร้อนในกระบวนการผลิต (ปล่อง Pacol) และปล่องระบายของหน่วยผลิตความร้อน (ปล่อง Heat Medium Unit) เพื่อตรวจวัดค่าความเข้มข้นของก๊าซออกไซด์ของไนโตรเจน และปริมาณก๊าซออกซิเจน พร้อมทั้งเชื่อมต่อผลการตรวจวัดคุณภาพอากาศจาก	- ปล่อง Pacol และ ปล่อง Heat Medium Unit	- บริษัทฯ ได้ติดตั้งระบบ CEMS ที่ปล่อง Pacol และปล่อง Heat Medium Unit เพื่อตรวจวัดค่าความเข้มข้นของก๊าซออกไซด์ของไนโตรเจน และปริมาณก๊าซออกซิเจน พร้อมทั้งเชื่อมต่อผลการตรวจวัดคุณภาพอากาศจากปล่องระบายด้วยระบบ CEMS แบบ Online ไปยังกรมโรงงานอุตสาหกรรม	-	รูปที่ 2-4

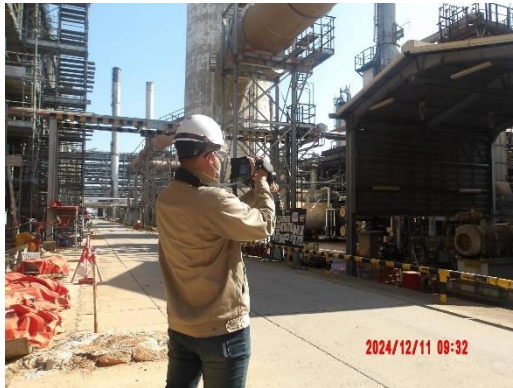
รูปที่ 2-5 การตรวจสอบแหล่งกำเนิดชนิดฟุ้งกระจาย (Fugitive Sources)  
ในพื้นที่กระบวนการผลิต

องค์ประกอบด้าน สิ่งแวดล้อม	มาตรการป้องกันและแก้ไข ผลกระทบสิ่งแวดล้อม	บริเวณที่ดำเนินการ	ผลการปฏิบัติตามมาตรการฯ	ปัญหา อุปสรรค ที่ไม่สามารถปฏิบัติตาม มาตรการ และแนวทาง แก้ไข	รูปที่/ เอกสารแนบ
<b>2. คุณภาพอากาศ (ต่อ)</b>	(6) จัดทำข้อมูลการระบายสารอินทรีย์ระเหยง่าย (VOCs Inventory) ที่มาจาก แหล่งกำเนิดของโครงการ โดยให้ดำเนินการตามวิธีของ U.S.EPA ทั้งนี้ การประเมินการรั่วซึมจากแหล่งกำเนิดให้ดำเนินการตามประกาศกระทรวงอุตสาหกรรมที่เกี่ยวข้อง ให้แล้วเสร็จภายในระยะเวลา 1 ปี หลังจากดำเนินโครงการ หลังจากนั้นให้ดำเนินการตามกฎหมายที่เกี่ยวข้องกำหนด	- ภายในพื้นที่โครงการ	- บริษัทฯ ได้จัดทำข้อมูลการระบายสารอินทรีย์ระเหยง่าย (VOCs) ที่มาจาก Point Source และ Fugitive Source จากแหล่งต่างๆ ให้ครบถ้วนตามแนวทางของ U.S. EPA และแนวทางคู่มือรวมถึงกฎหมายต่างๆ ที่เกี่ยวข้องกำหนด - บริษัทฯ ได้จัดทำรายงานผลการตรวจวัดการรั่วซึม ของสารอินทรีย์ระเหยจากอุปกรณ์ และการซ่อมแซมอุปกรณ์ในโรงงานอุตสาหกรรม (รว. 3/1) เรียบร้อยแล้ว	-	รูปที่ 2-5 และ ภาคผนวก จ9

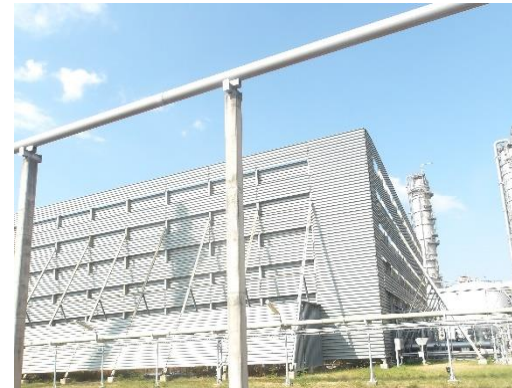
รูปที่ 2-6 ระบบหอเผาของ บริษัท ไทยพาราไซลีน จำกัด

(8) โครงการใช้ระบบหอเผาของบริษัท ไทยพาราไซลีน จำกัด ซึ่งประกอบด้วยระบบ Ground Flare และระบบ Elevated Flare โดยในกรณีเกิดเหตุฉุกเฉินของโครงการ โครงการจะระบายก๊าซจากหน่วยต่างๆ ไปยังระบบหอเผา ซึ่งจะมีปริมาณก๊าซสูงสุดที่เกิดขึ้นประมาณ 5.6 ตันต่อชั่วโมง ซึ่งระบบหอเผาถูกออกแบบให้สามารถรองรับก๊าซได้สูงสุด 705.2 ตันต่อชั่วโมง ทั้งนี้	- ภายในพื้นที่โรงงานผลิตสารพาราไซลีน	- หากเกิดเหตุฉุกเฉินที่ต้องส่งก๊าซไปยังหอเผาของบริษัท ไทยพาราไซลีน จำกัด บริษัทฯ จะดำเนินการตามมาตรการที่กำหนดไว้	-	รูปที่ 2-6

(9) ในกรณีฉุกเฉิน หากมีการระบายก๊าซไปยังระบบ หอผาพร้อมกันทั้งสองโครงการ จะมีค่ารังสี ความร้อนระดับพื้นดินเท่ากับ 4.73 kW/m <sup>2</sup> ซึ่งค่ารังสีความร้อนอยู่ในระดับเกณฑ์มาตรฐาน กำหนด คือ น้อยกว่า 6.3 kW/m <sup>2</sup> (อ้างอิงตาม DEP 80.45.10.10-GEN)	- ภายในพื้นที่โครงการ	- หากเกิดเหตุฉุกเฉินที่ต้องส่งก๊าซไปยังหอผาของ บริษัท ไทยพาราไซลีน จำกัด บริษัทฯ จะดำเนินการตามมาตรการที่กำหนดไว้ โดยควบคุมค่ารังสีความร้อนอยู่ในระดับเกณฑ์ มาตรฐานกำหนด	-	รูปที่ 2-6

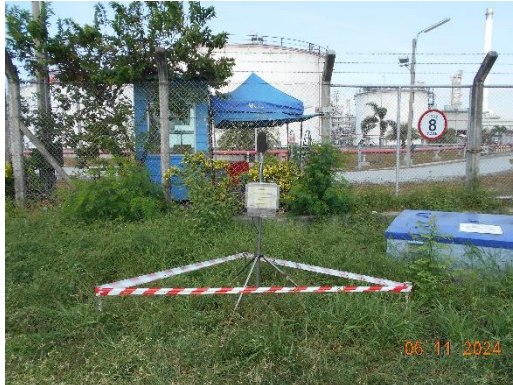
รูปที่ 2-7 การติดตามตรวจสอบระดับเสียงรบกวนโครงการด้านทิศตะวันตก

3. เสียง	(1) กำหนดให้ระดับเสียงที่บริเวณริมรั้วของโครงการ ต้องมีระดับเสียงไม่เกิน 70 เดซิเบลเอ	- ภายในพื้นที่โครงการ	- บริษัทฯ ได้ดำเนินการติดตามตรวจสอบระดับ เสียงริมรั้วของโครงการด้านทิศตะวันตก ปีละ 2 ครั้ง ซึ่งผลการติดตามตรวจสอบครั้งที่ 2 ประจำปี พ.ศ. 2567 ระหว่างวันที่ 5-12 พฤศจิกายน พ.ศ. 2567 พบว่าระดับเสียงเฉลี่ย 24 ชั่วโมงมีค่า อยู่ในมาตรฐานที่กำหนด	-	รูปที่ 2-7 และ ภาคผนวกที่ ก3

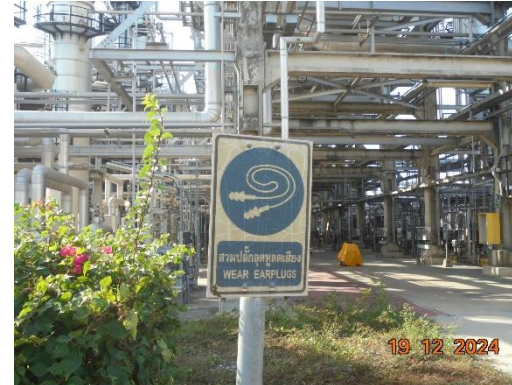
รูปที่ 2-8 ป้ายแจ้งเตือนเขตระดับเสียง

(2) คัดเลือกอุปกรณ์ และควบคุมระดับเสียงของ เครื่องจักรอุปกรณ์ให้เป็นไปตามมาตรฐานทาง วิศวกรรม โดยกำหนดระดับเสียงที่ระยะ 1 เมตร จากอุปกรณ์หรือวัสดุดูดซับเสียง ไม่เกิน 85 เดซิเบลเอ	- ภายในพื้นที่โครงการ	- บริษัทฯ ได้พิจารณาเลือกเครื่องจักรที่มีระดับเสียง ไม่เกิน 85 เดซิเบล(เอ) ที่ระยะห่าง 1 เมตร จากเครื่องจักรหรือวัสดุดูดซับเสียง เพื่อควบคุม ระดับเสียงในพื้นที่ทำงาน ทั้งนี้ บริษัทฯ ได้ติดตั้ง ป้ายแจ้งเตือนเขตระดับเสียง เพื่อแจ้งเตือนให้ ผู้เข้าพื้นที่สวมอุปกรณ์คุ้มครองความปลอดภัย ส่วนบุคคล รวมถึงมีการอบรมให้ความรู้เกี่ยวกับ ระเบียบความปลอดภัยในการทำงานให้กับ พนักงานเป็นประจำ	-	รูปที่ 2-8

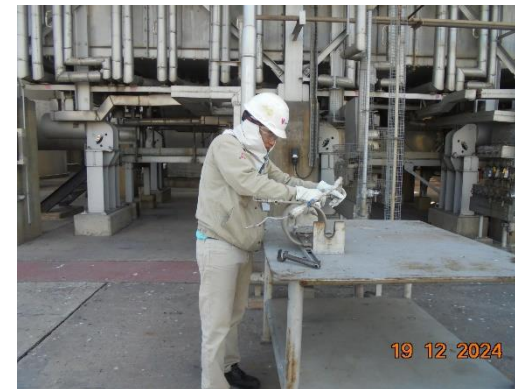
รูปที่ 2-12 พนักงานเดินตรวจสอบภายในพื้นที่กระบวนการผลิต

(3) กำหนดให้มีการตรวจสอบและบำรุงรักษาเชิง ป้องกัน (Preventative Maintenance) ตามแผนการตรวจสอบและบำรุงรักษาเชิง ป้องกัน เพื่อลดเสียงดังที่อาจเกิดขึ้นจากการ ทำงานของอุปกรณ์	- ภายในพื้นที่โครงการ	- บริษัทฯ ได้จัดฝ่ายผลิตร่วมกับฝ่ายซ่อมบำรุง ติดตามดูแลการเดินเครื่องจักรร่วมกันโดยตลอด และเมื่อพบเสียงผิดปกติจะมีการแจ้งตรวจสอบ และถ้าสงสัยจะแจ้งซ่อมบำรุงทันที	-	รูปที่ 2-12 และ ภาคผนวก จ10

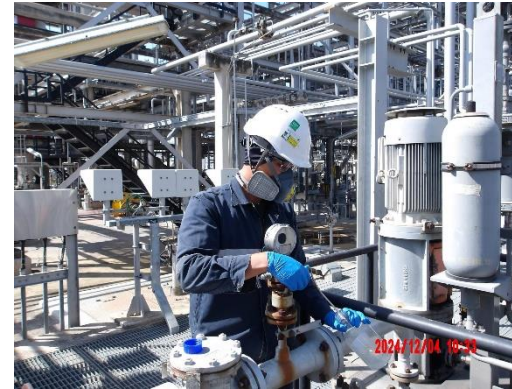
รูปที่ 2-14 ระบบบำบัด Sour Water Stripper-4

องค์ประกอบด้าน สิ่งแวดล้อม	มาตรการป้องกันและแก้ไข ผลกระทบสิ่งแวดล้อม	บริเวณที่ ดำเนินการ	ผลการปฏิบัติตามมาตรการฯ	ปัญหา อุปสรรค ที่ไม่สามารถปฏิบัติตาม มาตรการ และแนวทางแก้ไข	รูปที่/ เอกสารแนบ
<b>4. คุณภาพน้ำ</b>	<p>(1) กำหนดให้มีการจัดการน้ำเสีย/น้ำทิ้งที่เกิดขึ้นจากการดำเนินงานภายในโครงการ ดังนี้</p> <ul style="list-style-type: none"> <li>- รวบรวมน้ำทิ้งจากระบบหล่อเย็นปริมาณ 216 ลูกบาศก์เมตรต่อวัน ของโครงการลงสู่บ่อพักน้ำทิ้ง (Retention Pond) และระบายออกสู่รางระบายน้ำสาธารณะต่อไป ทั้งนี้ให้มีการตรวจสอบคุณภาพน้ำทิ้งที่ออกจากระบบหล่อเย็นโดยพนักงานของโครงการสัปดาห์ละ 1 ครั้ง โดยมีพารามิเตอร์ตรวจวัด ได้แก่ ความเป็นกรด-ด่าง การนำไฟฟ้า คลอไรด์ และสังกะสี ก่อนที่จะระบายลงบ่อพักน้ำทิ้ง (Retention Pond)</li> <li>- รวบรวมน้ำเสียจากส่วนการเตรียมสารตั้งต้นนอร์มัลพาราฟิน (n-Paraffin) ปริมาณ 77.57 ลูกบาศก์เมตรต่อวัน ส่งไปบำบัดที่หน่วยกำจัดไฮโดรเจนซัลไฟด์ออกจากน้ำเสียจากหน่วยกลั่นด้วยไอน้ำ หน่วยที่ 4 (Sour Water Stripper-4) ของโรงกลั่นน้ำมันไทยออยล์ ก่อนระบายไปยังโรงงานปรับคุณภาพน้ำเสียรวม ของบริษัท ไทยออยล์ จำกัด (มหาชน)</li> </ul>	- ภายในพื้นที่โครงการ	- บริษัทฯ ได้รวบรวมน้ำเสียจากกระบวนการผลิตตามที่มาตรการกำหนด โดยทำการตรวจสอบคุณภาพก่อนระบายไปยังโรงงานปรับคุณภาพน้ำเสียรวมของบริษัท ไทยออยล์ จำกัด (มหาชน) ดังแสดงรายละเอียดในบทที่ 5	-	รูปที่ 2-14 ถึง รูปที่ 2-16

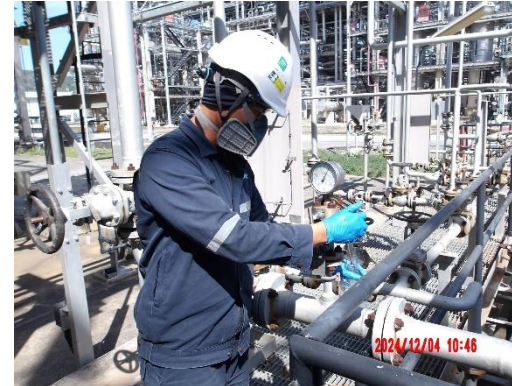
รูปที่ 2-16 บ่อเก็บรวบรวม Process Oily Water Drum

องค์ประกอบด้าน สิ่งแวดล้อม	มาตรการป้องกันและแก้ไข ผลกระทบสิ่งแวดล้อม	บริเวณที่ดำเนินการ	ผลการปฏิบัติตามมาตรการฯ	ปัญหา อุปสรรค ที่ไม่สามารถปฏิบัติตาม มาตรการ และแนวทางแก้ไข	รูปที่/ เอกสารแนบ
<b>4. คุณภาพน้ำ (ต่อ)</b>	- รวบรวมน้ำเสียจากส่วนการผลิตสารตั้งต้นผลิตภัณฑ์ ทำความสะอาดปริมาณ 10.701 ลูกบาศก์เมตรต่อวัน ไปยังถังพักน้ำเสีย (Process Oily Water Drum) ก่อน สูบไปยังโรงงานปรับคุณภาพน้ำเสียรวมของบริษัท ไทยออยล์ จำกัด (มหาชน)	- ภายในพื้นที่โครงการ	- บริษัทฯ ได้รวบรวมน้ำเสียจากกระบวนการ ผลิตตามที่มาตรการกำหนด โดยทำการ ตรวจสอบคุณภาพก่อนระบายไปยังโรงงาน ปรับคุณภาพน้ำเสียรวมของบริษัท ไทยออยล์ จำกัด (มหาชน) ดังแสดงรายละเอียดใน บทที่ 5	-	รูปที่ 2-14 ถึง รูปที่ 2-18

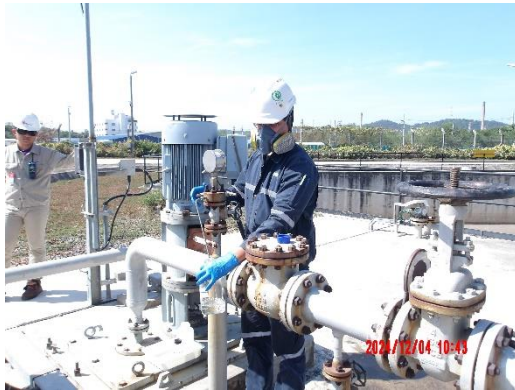
รูปที่ 2-17 บ่อพักน้ำ Oil Separator Pond

(2) น้ำฝนที่มีโอกาสปนเปื้อน (15 นาทีแรก) จากพื้นที่ หน่วยผลิตและถังเก็บกักจะถูกรวบรวมลงรางระบาย น้ำแบบปิดที่อยู่ใต้ดิน และไหลลงสู่บ่อพักน้ำ (Oil Separator Pond) เพื่อแยกน้ำมันออกจากน้ำ จากนั้น ระบายไปยังโรงงานปรับคุณภาพน้ำเสียรวมของบริษัท ไทยออยล์ จำกัด (มหาชน) สำหรับน้ำฝนที่ตกภายหลัง 15 นาทีแรกจะถูกส่งไปยังบ่อพักน้ำ (Retention Pond) ก่อนระบายลงรางระบายน้ำสาธารณะต่อไป	- ภายในพื้นที่โครงการ	- บริษัทฯ ได้ระบายน้ำฝนปนเปื้อนจากพื้นที่ หน่วยผลิตและถังเก็บกักไปยังบ่อพักน้ำ (Oil Separator Pond) ก่อนระบายไปยังโรงงาน ปรับคุณภาพน้ำเสียรวมของบริษัท ไทยออยล์ จำกัด (มหาชน) ดังแสดงรายละเอียดในบทที่ 5	-	รูปที่ 2-17
