การติดตามตรวจสอบผลปฏิบัติตาม มาตรการป้องกันและแก้ไขผลกระทบสิ่งแวดล้อม

ผลการปฏิบัติตามมาตรการป้องกันและแก้ไขผลกระทบสิ่งแวดล้อม โครงการผลิตไฟฟ้าขนาดเล็ก ดังที่ปรากฏอยู่ในรายงานการวิเคราะห์ผลกระทบสิ่งแวดล้อม ที่ได้รับความเห็นชอบจากสำนักงานนโยบาย และแผนทรัพยากรธรรมชาติและสิ่งแวดล้อม ตามหนังสือเลขที่ วว. 0804/16786 ลงวันที่ 18 พฤศจิกายน พ.ศ. 2539 ของบริษัท ไทยออยล์ จำกัด (มหาชน) ระหว่างเดือนกรกฎาคม-ธันวาคม พ.ศ. 2567 สรุปผลได้ดังตารางที่ 2-1 และตารางที่ 2-2

โครงการผลิตไฟฟ้าขนาดเล็ก บริษัท ไทยออยล์ จำกัด (มหาชน) ระยะดำเนินการ ระหว่างเดือนกรกฎาคม-ธันวาคม พ.ศ. 2567

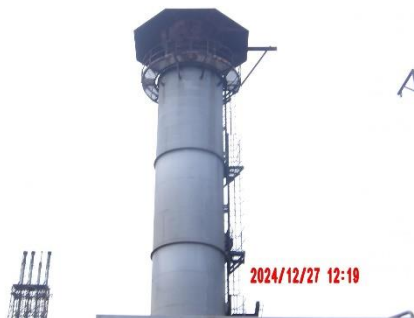
รูปที่ 2-1 ปล่องระบายอากาศเสียสูง 30 เมตร

1. คุณภาพอากาศ	- กำหนดลักษณะของปล่องระบายอากาศเสียสูง 30 เมตร	- ปล่องระบายอากาศเสีย	- บริษัทฯ ได้ดำเนินการตามมาตรการเรียบร้อยแล้ว	-	รูปที่ 2-1
	- ติดตั้งระบบควบคุมออกไซด์ของไนโตรเจนจากการเผาไหม้เชื้อเพลิง	- ระบบเผาไหม้เชื้อเพลิง	- บริษัทฯ ได้ดำเนินการติดตั้ง Dry Low NO _x Burner และเลือกใช้ก๊าซธรรมชาติ เป็นก๊าซเชื้อเพลิงเพื่อควบคุมออกไซด์ของไนโตรเจนจากการเผาไหม้แล้ว	-	-

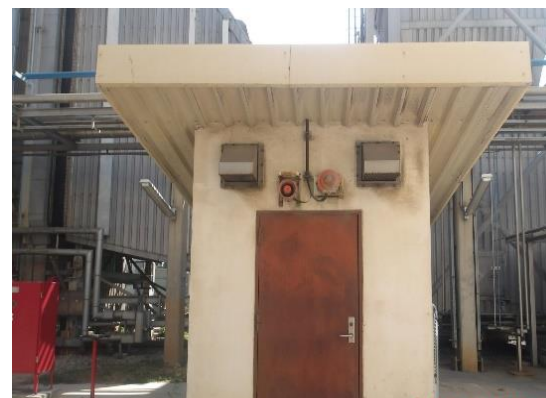
รูปที่ 2-2 ระบบตรวจสอบคุณภาพอากาศแบบต่อเนื่อง (CEMS)

- ออกแบบและติดตั้งระบบควบคุมไม่ให้ค่าความเข้มข้นก๊าซออกไซด์ของไนโตรเจนออกสู่บรรยากาศมากกว่า 49 ส่วนในล้านส่วนที่ 15% O ₂ หรือ 115 ส่วนในล้านส่วนที่ 7% O ₂	- ปล่องระบายอากาศเสีย	- บริษัทฯ ได้ดำเนินการติดตั้งระบบตรวจสอบคุณภาพอากาศแบบต่อเนื่อง (CEMS) เพื่อตรวจสอบค่าความเข้มข้นก๊าซออกไซด์ของไนโตรเจน โดยผลการติดตามตรวจสอบคุณภาพอากาศที่ระบายออกจากปล่องไม่ได้ดำเนินการติดตามตรวจสอบระหว่างเดือนกรกฎาคม-ธันวาคม พ.ศ. 2567 เนื่องจากบริษัท ไทยออยล์ จำกัด (มหาชน) ได้ทำการปิดระบบ (Shutdown) ตั้งแต่วันที่ 1 เมษายน พ.ศ. 2566 เป็นต้นไป ดังแสดงรายละเอียดไว้ในบทที่ 3	-	รูปที่ 2-2

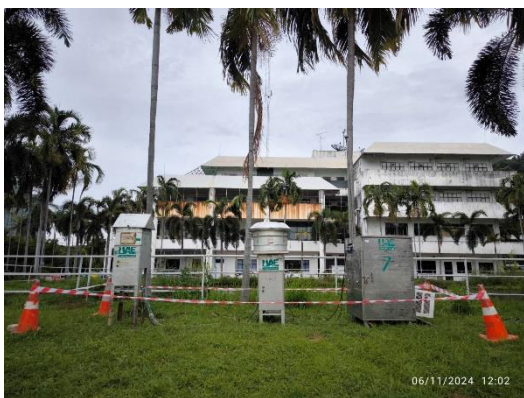
รูปที่ 2-3 การติดตามตรวจสอบคุณภาพอากาศในบรรยากาศ

องค์ประกอบ ทางด้านสิ่งแวดล้อม	มาตรการป้องกัน และแก้ไขผลกระทบสิ่งแวดล้อม	บริเวณที่ดำเนินการ	ผลการปฏิบัติตามมาตรการ	ปัญหาอุปสรรค ที่ไม่สามารถปฏิบัติตาม มาตรการ และแนวทางการแก้ไข	รูปที่/ เอกสารอ้างอิง
1. คุณภาพอากาศ (ต่อ)	- ติดตามตรวจสอบคุณภาพอากาศจากปล่อง	- ปล่องระบายอากาศเสีย	- บริษัทฯ ไม่ได้ดำเนินการติดตามตรวจสอบคุณภาพอากาศที่ระบายออกจากปล่องระหว่างเดือนกรกฎาคม-ธันวาคม พ.ศ. 2567 เนื่องจากบริษัท ไทยออยล์ จำกัด (มหาชน) ได้ทำการปิดระบบ (Shutdown) ตั้งแต่วันที่ 1 เมษายน พ.ศ. 2566 เป็นต้นไป ดังแสดงรายละเอียดไว้ในบทที่ 3	-	-
	- ติดตามตรวจสอบคุณภาพอากาศในบรรยากาศ	- สถานีวิจัยเกษตร ศรีราชา - บ้านอ่าวอุดม - บ้านเขาพุ (บ้านปากทางอ่าวอุดม) - บ้านทุ่ง	- บริษัทฯ ได้ดำเนินการติดตามตรวจสอบคุณภาพอากาศในบรรยากาศ ประจำปี พ.ศ. 2567 ครั้งที่ 2 ระหว่างวันที่ 5-8 พ.ย. 67 พบว่าทุกดัชนีในทุกจุดติดตามตรวจสอบมีค่าอยู่ในมาตรฐานที่กำหนด ดังแสดงรายละเอียดไว้ในบทที่ 3	-	รูปที่ 2-3

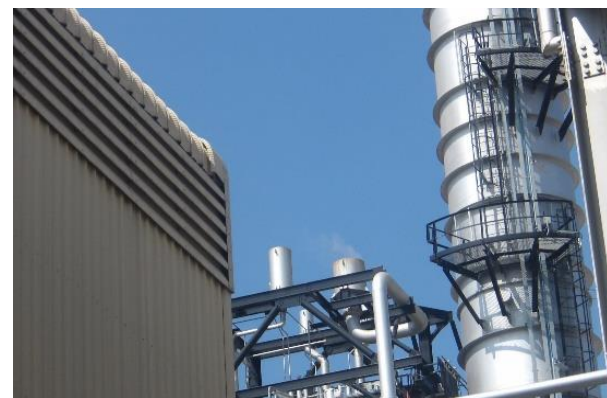
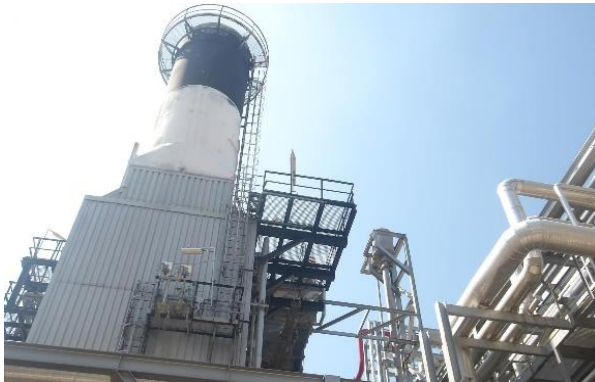
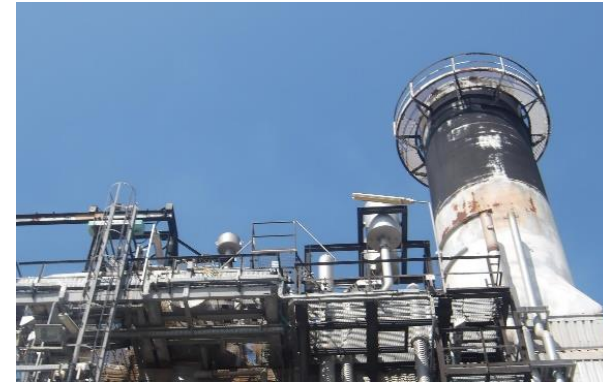
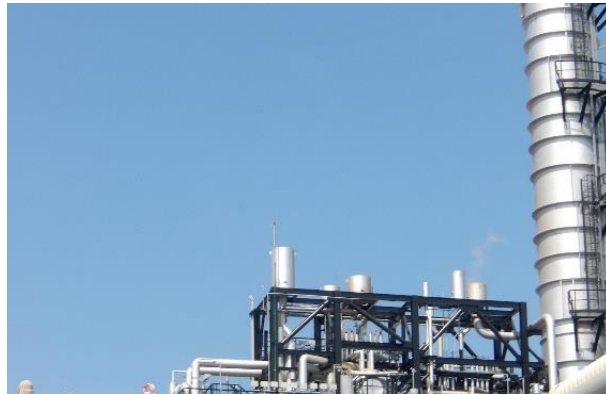
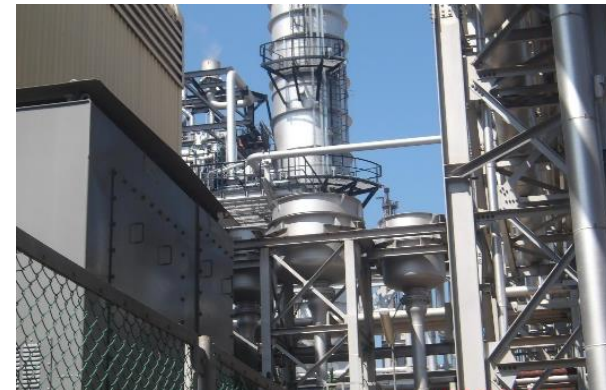
รูปที่ 2-7 โครงการติดตั้ง Silencers จำนวน 5 แห่ง

5. อาชีวอนามัยและความปลอดภัย	- ติดตั้ง Silencers	- บริเวณ Relief Valve จำนวน 5 แห่ง	- บริษัทฯ ดำเนินการติดตั้ง Silencers บริเวณ Relief Valve จำนวน 5 แห่ง เรียบร้อยแล้ว	-	รูปที่ 2-7

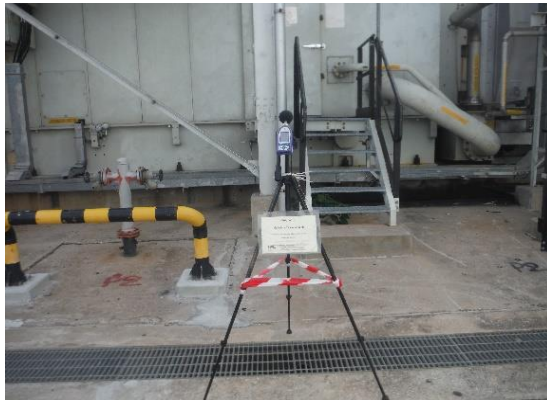
รูปที่ 2-8 การติดตามตรวจสอบระดับเสียง

- ตรวจวัดระดับความดังของเสียงบริเวณที่มีแหล่ง กำเนิดเสียง	- บริเวณที่มีแหล่งกำเนิด เสียง	- บริษัทฯ ได้ดำเนินการติดตามตรวจสอบระดับเสียงเฉลี่ย 8 ชั่วโมง บริเวณ TP Area ประจำปี พ.ศ. 2567 ครั้งที่ 3 เมื่อวันที่ 3 ก.ย. 67 และครั้งที่ 4 เมื่อวันที่ 4 พ.ย. 67 ซึ่งผลการติดตามตรวจสอบมีค่าอยู่ในมาตรฐานที่กำหนด ดังแสดงรายละเอียดไว้ในบทที่ 4	-	รูปที่ 2-8

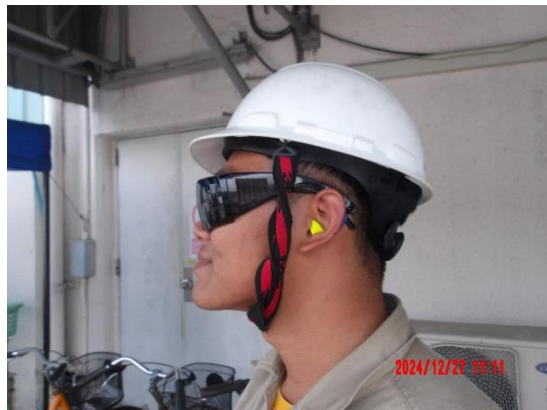
รูปที่ 2-10 ป้ายเตือนให้สวมปลั๊กอุดหู (Ear Plugs) หรือที่ครอบหู (Ear Muffs)

- ในบริเวณที่มีเสียงดัง ติดป้ายสัญลักษณ์เตือนเพื่อให้พนักงานสวมปลั๊กอุดหู (Ear plugs) หรือครอบหู (Ear muffs) ตามความเหมาะสม	- บริเวณที่มีแหล่งกำเนิดเสียง	- บริษัทฯ ดำเนินการติดป้ายสัญลักษณ์เตือนเพื่อให้พนักงานสวมปลั๊กอุดหู (Ear plugs) หรือครอบหู (Ear muffs) ในบริเวณที่มีเสียงดัง ตามมาตรการที่กำหนดไว้	-	รูปที่ 2-10

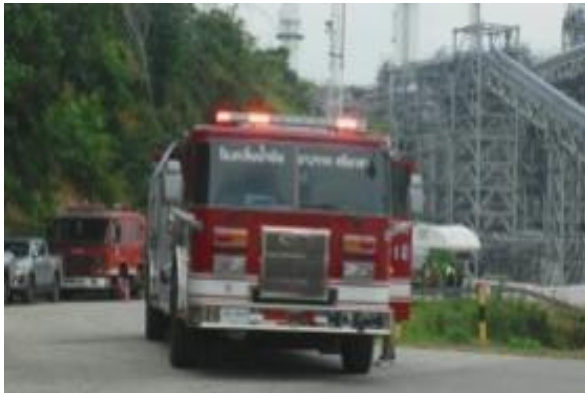
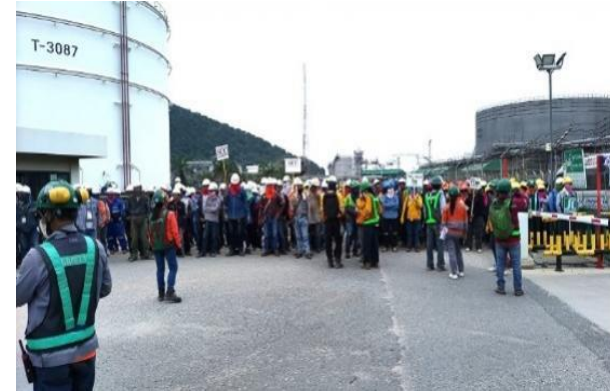
รูปที่ 2-11 การฝึกซ้อมแผนฉุกเฉิน

- ประสานแผนป้องกันและระงับอัคคีภัยของโครงการกับโรงกลั่นน้ำมันไทยออยล์	- ภายในโครงการ	- บริษัทฯ ได้ดำเนินการตามแผนป้องกันและระงับอัคคีภัย	-	รูปที่ 2-11 และ ภาคผนวก ฉ5

- จัดให้มีการฝึกซ้อมตามแผนฉุกเฉินเป็นระยะๆ เพื่อหาข้อบกพร่องและปรับปรุงให้มีประสิทธิภาพยิ่งขึ้น	- ภายในโครงการ	- บริษัทฯ ได้ดำเนินการฝึกซ้อมป้องกันและระงับอัคคีภัย โดยในปี พ.ศ. 2567 ดำเนินการฝึกซ้อมเมื่อวันที่ 14 พฤศจิกายน พ.ศ. 2567	-	รูปที่ 2-11 และ ภาคผนวก ฉ5

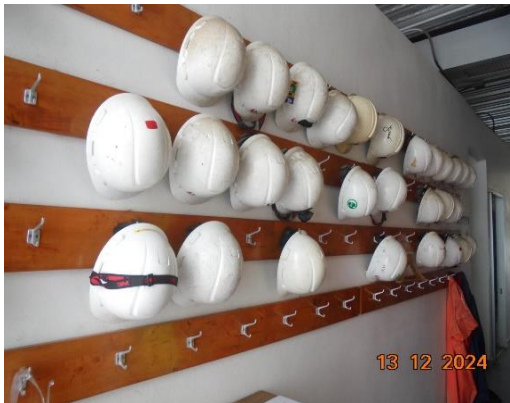
รูปที่ 2-12 อุปกรณ์ด้านความปลอดภัย

- จัดกิจกรรมและจัดหาอุปกรณ์ด้านความปลอดภัยของ โครงการผลิตไฟฟ้าขนาดเล็ก โดยให้สอดคล้องกับ นโยบายและแผนงานด้านอาชีวอนามัยและความ ปลอดภัยที่กำหนดไว้	- ภายในโครงการ	- บริษัทฯ มีการจัดหาอุปกรณ์ความปลอดภัยให้พนักงาน รวมทั้งจัดกิจกรรมสัปดาห์ความปลอดภัย โดยให้ สอดคล้องกับนโยบายและแผนงานด้านอาชีวอนามัย และความปลอดภัยที่กำหนดไว้	-	รูปที่ 2-12 ถึงรูปที่ 2-13
