บทที่ 2

ผลการปฏิบัติตามมาตรการป้องกันและแก้ไขผลกระทบสิ่งแวดล้อม

โครงการโรงงานผลิตไอโซพรีนอลและอนุพันธ์ ของบริษัท ครุแร่ แอดวานซ์ เคมีคอลส์ (ประเทศไทย) จำกัด (KAC) ได้ปฏิบัติตามมาตรการป้องกันและแก้ไขผลกระทบสิ่งแวดล้อมในรายงานการวิเคราะห์ผลกระทบสิ่งแวดล้อม ที่ได้รับความเห็นชอบจากคณะกรรมการผู้ชำนาญการฯ ตามหนังสือที่ ทส 1009.8/4596 ลงวันที่ 9 เมษายน 2561 (ภาคผนวก ก-1) และรายงานการเปลี่ยนแปลงรายละเอียดโครงการในรายงานการประเมินผลกระทบสิ่งแวดล้อม โครงการโรงงานผลิตไอโซพรีนอลและอนุพันธ์ ครั้งที่ 1 ตามหนังสือที่ ทส 1010.8/17529 ลงวันที่ 20 ธันวาคม 2562, ครั้งที่ 2 ตามหนังสือที่ ทส 1010.8/4093 ลงวันที่ 25 มีนาคม 2563, ครั้งที่ 3 ตามหนังสือที่ ทส 1010.8/7454 ลงวันที่ 5 มิถุนายน 2563 และครั้งที่ 4 ตามหนังสือที่ อก.5106.2/0380 ลงวันที่ 4 กุมภาพันธ์ พ.ศ. 2564 แสดงรายละเอียดดังภาคผนวก ก-3 ซึ่งครอบคลุมปัจจัยทางสิ่งแวดล้อมที่สำคัญ ได้แก่

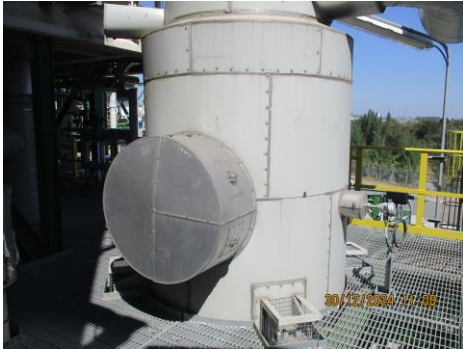
ภาพที่ 2-1 ระบบกักจัดฟอร์มัลดีไฮด์

2. ด้านทรัพยากร ทางกายภาพ 2.1 คุณภาพอากาศ	- ติดตั้งระบบกำจัดฟอร์มาลดีไฮด์ที่ปนเปื้อนมาจากก๊าซที่เหลือ จากการผลิตก่อนระบายออกปล่อย โดยเป็นระบบที่มีสาร เร่งปฏิกิริยา เพื่อเปลี่ยนรูปฟอร์มาลดีไฮด์ให้อยู่ในรูปที่ไม่ ก่อให้เกิดผลกระทบ	- โครงการได้ติดตั้งระบบกำจัดฟอร์มาลดีไฮด์ที่ปนเปื้อน มาจากก๊าซที่เหลือจากการผลิตก่อนระบายออกปล่อย โดยเป็นระบบที่มีสารเร่งปฏิกิริยา เพื่อเปลี่ยนรูป ฟอร์มาลดีไฮด์ให้อยู่ในรูปที่ไม่ก่อให้เกิดผลกระทบ	ไม่พบปัญหา	ภาพที่ 2-1 ระบบกำจัดฟอร์มาลดีไฮด์

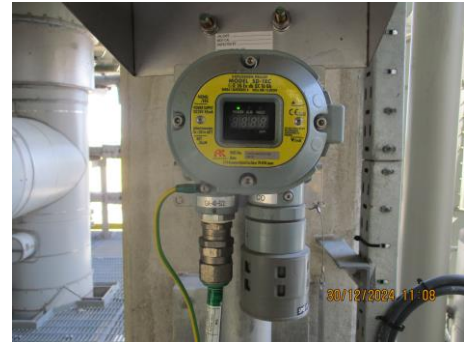
2.1 คุณภาพอากาศ (ต่อ)	- กำหนดให้มีการติดตั้งอุปกรณ์ตรวจวัดก๊าซแบบต่อเนื่อง (Gas Detector) บริเวณพื้นที่ถังเก็บกากและพื้นที่การผลิตหลัก ซึ่งต้องมีสัญญาณเตือนหากพบว่าการรั่วไหลของก๊าซในบริเวณนั้นและมีการตรวจสอบเพื่อหาจุดรั่วไหลหรือเพื่อทำการตัดระบบ แต่หากไม่สามารถระงับได้จะดำเนินการ ตามแผนฉุกเฉินของโครงการ	- โครงการได้มีการติดตั้งอุปกรณ์ตรวจวัดก๊าซแบบต่อเนื่อง (Gas Detector) บริเวณพื้นที่ถังเก็บกากและพื้นที่การผลิตหลัก ซึ่งต้องมีสัญญาณเตือนหากพบว่าการรั่วไหลของก๊าซในบริเวณนั้นและมีการตรวจสอบเพื่อหาจุดรั่วไหลหรือเพื่อทำการตัดระบบ แต่หากไม่สามารถระงับได้จะดำเนินการตามแผนฉุกเฉินของโครงการ	ไม่พบปัญหา	ภาพที่ 2-2 Gas Detector

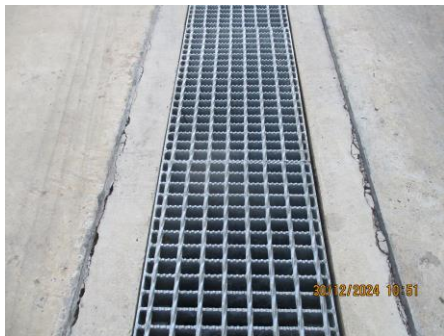
ภาพที่ 2-3 รางระบายน้ำ

3.1 การระบายน้ำ (ต่อ)	<ul style="list-style-type: none"> - รวบรวมน้ำฝนที่ตกในช่วง 15 นาทีแรกภายในพื้นที่โครงการเข้าสู่บ่อหน่วงน้ำฝน แห่งที่ 1 ของโครงการโรงงานผลิตยางเทอร์โมพลาสติก และพอลิเอไมด์ชนิดพิเศษซึ่งมีการกั้นพื้นที่ส่วนหนึ่งเพื่อรองรับน้ำฝนที่อาจปนเปื้อนที่ตกภายใน 15 นาทีแรก โดยมีขนาดไม่น้อยกว่า 2,900 ลูกบาศก์เมตรและออกแบบให้มีระบบ Diversion Box ซึ่งภายในจะมีการติดตั้งประตูน้ำที่มีการตั้งระดับเพื่อควบคุมทิศทางการไหลของน้ำฝนที่ตกในช่วง 15 นาที เข้าสู่บ่อหน่วงน้ำฝนในส่วนที่กั้นไว้สำหรับรองรับน้ำฝนที่อาจปนเปื้อน และควบคุมการไหลของฝนที่ตกในช่วงหลัง 15 นาทีแรก เข้าสู่บ่อหน่วงน้ำฝนในส่วนที่กั้นไว้สำหรับรองรับน้ำฝนที่ไม่ปนเปื้อนก่อนระบายลงสู่รางระบายน้ำของนิคมฯ ต่อไป - สำหรับน้ำฝนที่อาจปนเปื้อนจะรวบรวม เข้าบ่อพักน้ำทิ้ง และระบบบำบัดน้ำเสียส่วนกลางนิคมฯ ต่อไป 	<ul style="list-style-type: none"> - โครงการได้จัดให้มีรางระบายน้ำฝน เพื่อรวบรวม น้ำฝนที่เกิดขึ้นภายในโครงการเข้าสู่บ่อหน่วงน้ำฝน แห่งที่ 1 ของโครงการโรงงานผลิตยางเทอร์โมพลาสติก และพอลิเอไมด์ชนิดพิเศษซึ่งมีการกั้นพื้นที่ส่วนหนึ่งเพื่อรองรับน้ำฝนที่อาจปนเปื้อนที่ตกภายใน 15 นาทีแรก โดยมีขนาดไม่น้อยกว่า 2,900 ลูกบาศก์ เมตรและออกแบบให้มีระบบ Diversion Box ซึ่งภายในจะมีการติดตั้งประตูน้ำที่มีการตั้งระดับเพื่อ ควบคุมทิศทางการไหลของน้ำฝนที่ตกในช่วง 15 นาที เข้าสู่บ่อหน่วงน้ำฝนในส่วนที่กั้นไว้สำหรับรองรับ น้ำฝนที่อาจปนเปื้อน และควบคุมการไหลของฝนที่ ตกในช่วงหลัง 15 นาทีแรก - เข้าสู่บ่อหน่วงน้ำฝนในส่วนที่กั้นไว้สำหรับรองรับ น้ำฝนที่ไม่ปนเปื้อนก่อนระบายลงสู่รางระบายน้ำ ของนิคมฯ ต่อไป สำหรับน้ำฝนที่อาจปนเปื้อนจะ รวบรวม เข้าบ่อพักน้ำทิ้ง และระบบบำบัดน้ำเสีย ส่วนกลางนิคมฯ ต่อไป 	ไม่พบปัญหา	<p>ภาพที่ 2-3 รางระบายน้ำ</p> <p>ภาพที่ 2-5 บ่อหน่วงน้ำฝน</p>

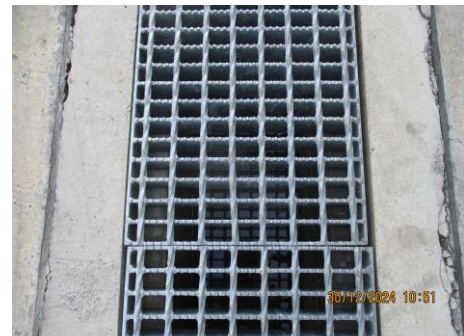
ภาพที่ 2-4 การทำความสะอาดรางระบายน้ำ

- ทำความสะอาดลอกตะกอนในรางหรือท่อระบายน้ำฝนใน พื้นที่โครงการ เป็นประจำทุกเดือน	- โครงการมีเจ้าหน้าที่ทำความสะอาดลอกตะกอนใน รางหรือท่อระบายน้ำฝนในพื้นที่โครงการ เป็นประจำ ทุกเดือน	ไม่พบปัญหา	ภาพที่ 2-4 การทำความสะอาดราง ระบายน้ำ

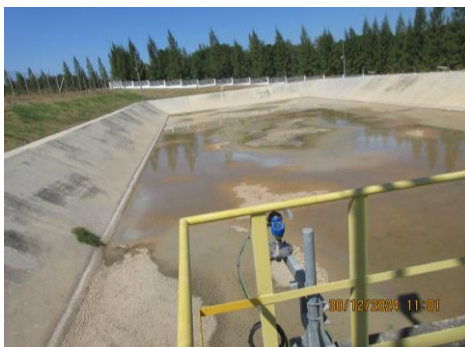
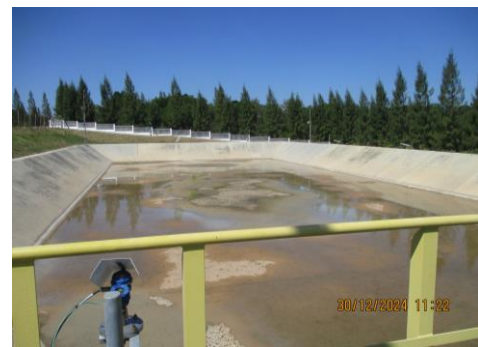
ภาพที่ 2-5 บ่อหน่วงน้ำฝน

- กำหนดให้โครงการใช้ประโยชน์บ่อน้ำฝนแห่งที่ 1 ร่วมกับโครงการโรงงานผลิตยางเทอร์โมพลาสติกและ พอลิเอไมด์ชนิดพิเศษ ซึ่งออกแบบบ่อน้ำฝนให้มี ขนาด 7,065 ลูกบาศก์เมตร ซึ่งเป็นไปตามข้อกำหนดที่ ระบุ ไว้ในรายงานการวิเคราะห์ผลกระทบสิ่งแวดล้อมของนิคม อุตสาหกรรมดับบลิวเอชเอ ตะวันออก (มาบตาพุด) ที่ กำหนดให้มีการพัฒนาบ่อน้ำฝนไว้อย่างน้อย 80 ลูกบาศก์เมตรต่อไร่	- ปฏิบัติตามมาตรการกำหนดโดยที่โครงการใช้ประโยชน์ บ่อน้ำฝนแห่งที่ 1 ร่วมกับโครงการโรงงานผลิตยาง เทอร์โมพลาสติก และพอลิเอไมด์ชนิดพิเศษ ซึ่งออกแบบ บ่อน้ำฝนให้มีขนาด 7,065 ลูกบาศก์เมตร ซึ่งเป็นไปตามข้อกำหนดที่ ระบุไว้ในรายงานการ วิเคราะห์ผลกระทบสิ่งแวดล้อมของนิคมอุตสาหกรรม เหมราชตะวันออก (มาบตาพุด) ที่กำหนดให้มีการพัฒนา บ่อน้ำฝนไว้อย่างน้อย 80 ลูกบาศก์เมตรต่อไร่	ไม่พบปัญหา	ภาพที่ 2-5 บ่อน้ำฝน

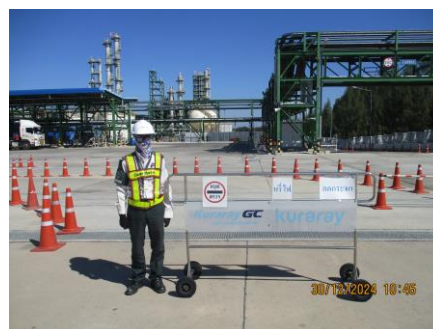
ภาพที่ 2-6 จุดตรวจบริเวณผ่านเข้า-ออกพื้นที่โครงการ

3.2 การคมนาคม ขนส่ง	- จัดให้มีจุดตรวจบริเวณผ่านเข้า-ออกพื้นที่โครงการ และจัด ให้มีพื้นที่จอดรถอย่างเพียงพอและเหมาะสม เพื่อรองรับ ปริมาณยานพาหนะที่เข้ามาในพื้นที่โครงการพร้อมทั้ง กำหนดให้มีการจดบันทึกประเภทและจำนวนพาหนะ รายวัน	- โครงการได้กำหนดกฎระเบียบการคมนาคม และกฎ ความปลอดภัย เพื่อป้องกันการเกิดอุบัติเหตุ มีจุด ตรวจบริเวณทางผ่านเข้า-ออกพื้นที่โครงการ พร้อม ทั้งมีเจ้าหน้าที่รักษาความปลอดภัยคอยกวดขันรถ เข้า-ออกโครงการตลอด 24 ชั่วโมง และทำการจด บันทึกประเภทและจำนวนพาหนะเป็นประจำทุกวัน สำหรับพื้นที่จอดรถทางโครงการได้จัดเตรียมพื้นที่ไว้ อย่างเพียงพอและเหมาะสม	ไม่พบปัญหา	ภาพที่ 2-6 จุดตรวจบริเวณผ่านเข้า- ออกพื้นที่โครงการ

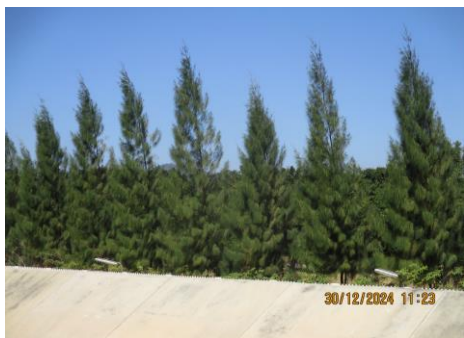
- กำหนดให้ปลูกไม้ยืนต้น 3 ชั้นเรือนยอดอย่างน้อย 3 แถว สลับฟันปลาในบริเวณพื้นที่เขียวที่อยู่ริมขอบพื้นที่โครงการ เพื่อเป็นแนวป้องกัน โดยเฉพาะด้านที่อยู่ใกล้กับชุมชน (ด้านทิศเหนือและด้านทิศตะวันออกของพื้นที่โครงการ)	- โครงการมีการปลูกไม้ยืนต้น 3 ชั้นเรือนยอดอย่างน้อย 3 แถวสลับฟันปลาในบริเวณพื้นที่เขียวที่อยู่ริมขอบพื้นที่โครงการเพื่อเป็นแนวป้องกัน โดยเฉพาะด้านที่อยู่ใกล้กับชุมชน	ไม่พบปัญหา	ภาพที่ 2-26 พื้นที่สีเขียวของโครงการ

- กำหนดให้ปลูกต้นไม้ในกระถางบริเวณด้านทิศตะวันตกและทิศใต้ของโครงการ โดยมีความสูงของต้นไม้ที่ปลูกไม่เกิน 1.5 เมตร	- โครงการมีการปลูกต้นไม้ในกระถางบริเวณด้านทิศตะวันตกและทิศใต้ของโครงการ โดยมีความสูงของต้นไม้ที่ปลูกไม่เกิน 1.5 เมตร	ไม่พบปัญหา	ภาพที่ 2-26 พื้นที่สีเขียวของโครงการ
