รายงานผลการปฏิบัติตามมาตรการป้องกันและแก้ไขผลกระทบสิ่งแวดล้อม
และมาตรการติดตามตรวจสอบผลกระทบสิ่งแวดล้อม
ระหว่างเดือนกรกฎาคมถึงธันวาคม พ.ศ. 2567

โครงการผลิตแผ่นอะคริลิกแบบต่อเนื่อง (ครั้งที่ 2)

บริษัท ไทย เอ็มเอ็มเอ จำกัด

จัดทำโดย บริษัท เอแอลเอส แลบบอราทอรี กรุ๊ป (ประเทศไทย) จำกัด

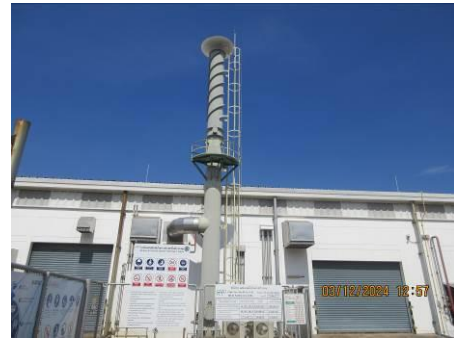
ภาพที่ 2-2 ปล่อง Turbulent Dust Collector

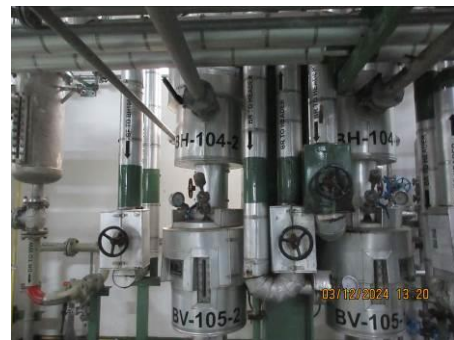
ภาพที่ 2-4 BH 104-1 และ BH 104-2 Reactor (ชั้น 3)
