บทที่ 2

ผลการปฏิบัติตามมาตรการป้องกันและแก้ไขผลกระทบสิ่งแวดล้อม และมาตรการติดตามตรวจสอบผลกระทบสิ่งแวดล้อม

ตารางที่ 2-1 ผลการตรวจสอบการปฏิบัติตามมาตรการและเงื่อนไขด้านสิ่งแวดล้อม

ประทานบัตรที่ 30288/16093 โครงการเหมืองแร่โอปัมและแอนไฮโดรต์

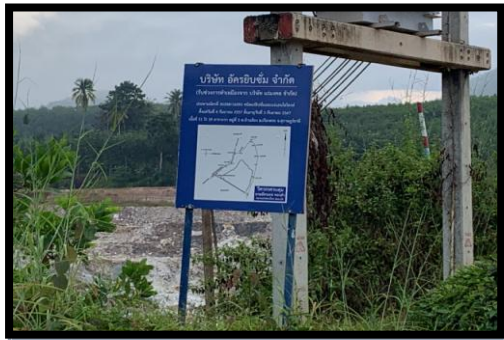
รูปที่ 2-10 ป้ายประทานบัตร

2.ทรัพยากรสิ่งแวดล้อมชีวภาพ ทรัพยากรป่าไม้ และสัตว์ป่า 1.กำหนดขอบเขตการดำเนินกิจกรรมของโครงการ อย่างเห็นได้ชัดเจน โดยการแสดงสัญลักษณ์ เครื่องหมาย หรือป้ายให้ชัดเจน	-กำหนดขอบเขตการดำเนินกิจกรรมของ โครงการอย่างเห็นได้ชัดเจน โดยการแสดง สัญลักษณ์ เครื่องหมาย และป้ายชัดเจน (รูปที่ 2-10)

6.จัดทำป้ายประชาสัมพันธ์รายละเอียดโครงการ โดยแสดงข้อความ หมายเลขประทานบัตร เนื้อที่ ระยะเวลาการทำเหมือง และผู้รับผิดชอบไว้บริเวณด้านหน้าโครงการ หรือบริเวณที่สามารถมองเห็นได้ง่าย	-ทำป้ายประชาสัมพันธ์รายละเอียดโครงการ โดยแสดงข้อความ หมายเลขประทานบัตร เนื้อที่ ระยะเวลาการทำเหมือง และผู้รับผิดชอบไว้บริเวณด้านหน้าโครงการ (รูปที่ 2-10)

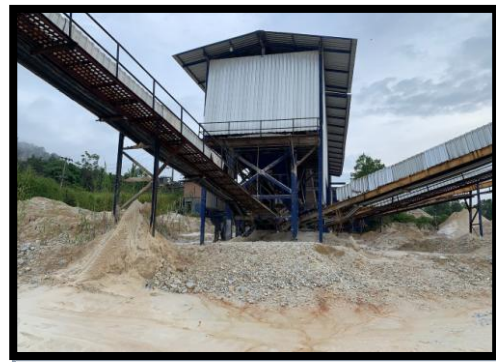
รูปที่ 2-13 โรงแต่งแร่

มาตรการป้องกันและแก้ไข ผลกระทบสิ่งแวดล้อมที่กำหนด	รายละเอียดของการปฏิบัติ	เหตุผลที่ไม่ปฏิบัติ/ปฏิบัติไม่ครบ/ เปลี่ยนแปลงการปฏิบัติและ ข้อเสนอแนะ
2.โรงแต่งของโครงการ ต้องเป็นไปตามระเบียบหรือ เกณฑ์ของกรมอุตสาหกรรมพื้นฐานและการเหมือง แร่	-โรงแต่งของโครงการ ต้องเป็นไปตาม ระเบียบหรือเกณฑ์ของกรมอุตสาหกรรม พื้นฐานและการเหมืองแร่ (รูปที่ 2-13,รูป ที่ 2-20)

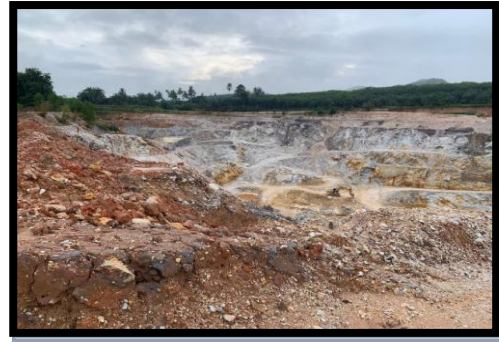
รูปที่ 2-17 ขุมเหมืองเก่า

มาตรการป้องกันและแก้ไขผลกระทบสิ่งแวดล้อมที่กำหนด	รายละเอียดของการปฏิบัติ	เหตุผลที่ไม่ปฏิบัติ/ปฏิบัติไม่ครบ/เปลี่ยนแปลงการปฏิบัติและข้อเสนอแนะ
<p>มาตรการป้องกันและแก้ไขผลกระทบสิ่งแวดล้อมในระยะดำเนินการ</p> <p>1. ทรัพยากรสิ่งแวดล้อมทางกายภาพ</p> <p>1.1 ลักษณะภูมิประเทศ</p> <p>1. ให้เริ่มเปิดทำเหมืองตามแผนผังที่กำหนดไว้อย่างเคร่งครัด โดยเริ่มบริเวณหมายเลข “ห” ก่อน แล้วจึงเดินหน้าเหมืองไปตามแผนการทำเหมืองในแต่ละช่วงจนกระทั่งสิ้นสุดการทำเหมือง</p>	<p>-ปลูกไม้ยืนต้น เช่น กระถินณรงค์ กระถินเทพา และสะเดา พันธุ์ไม้เศรษฐกิจ เช่น สัก และพันธุ์ไม้ท้องถิ่นชนิดอื่นๆ ตามความเหมาะสม และพืชคลุมดิน เช่น หญ้าแฝก หรือไม้ชนิดอื่นตามความเหมาะสมบนคันทำนบโดยรอบพื้นที่โครงการ (รูปที่ 2-24)</p>	
<p>2. ออกแบบพื้นที่หน้าเหมืองให้มีลักษณะขั้นบันได (Benching Method) กำหนดให้มีความสูงของขั้นบันไดประมาณ 10 ม. ความกว้างของขั้นบันไดที่สอดคล้องกับความสูง พร้อมทั้งควบคุมความลาดชันสุดท้าย (Overall slope) ของหน้าเหมืองไม่เกินกว่า 55 องศา และตรวจสอบเสถียรภาพหน้าเหมืองให้อยู่ในสภาพที่ปลอดภัยอยู่เสมอ โดยเฉพาะหน้าเหมืองที่อยู่ติดกับบ่อเหมืองเก่าทางด้านทิศใต้</p>	<p>-ออกแบบพื้นที่หน้าเหมืองให้มีลักษณะขั้นบันได (Benching Method) กำหนดให้มีความสูงของขั้นบันไดประมาณ 10 ม. ความกว้างของขั้นบันไดที่สอดคล้องกับความสูง พร้อมทั้งควบคุมความลาดชันสุดท้าย (Overall slope) ของหน้าเหมืองไม่เกินกว่า 55 องศา (รูปที่ 2-17)</p>

<p>3. ให้ตรวจสอบเสถียรภาพบริเวณหน้าเหมืองของพื้นที่โครงการ ให้มีความมั่นคงแข็งแรงและปลอดภัยอยู่เสมอ โดยสังเกตจากสิ่งบ่งชี้ที่มักเกิดขึ้นก่อนการพังทลายของหน้าเหมือง ดังนี้</p> <p>(1) เกิดรอยแยกบนหรือด้านหลังของขั้นบันไดหรือหน้าความลาดชัน มีน้ำไหลผ่านออกที่มีลักษณะพุ่งขึ้น</p> <p>(2) หน้าความลาดชันเกิดการโป่งบวมหรือมีการเคลื่อนที่ขยับออกจากกันของรอยชั้นไม่ต่อเนื่อง</p> <p>(3) มีวัสดุตกลงมาหรือน้ำไหลซึมออกจากหน้าเหมือง</p> <p>(4) มีมวลวัสดุที่ขยับเคลื่อนที่หรือน้ำไหลออกบริเวณด้านหน้าของดินขั้นบันไดหรือหน้าความลาดชัน</p> <p>(5) หน้าความลาดชันมีความขรุขระไม่สม่ำเสมอหรือมีความราบเรียบเป็นเงามัน</p>	<p>-ตรวจสอบเสถียรภาพบริเวณหน้าเหมืองของพื้นที่โครงการ ให้มีความมั่นคงแข็งแรงและปลอดภัยอยู่เสมอ (รูปที่ 2-17)</p>

3.ออกแบบการทำเหมืองให้มีบ่อรับน้ำ (Sump) ขึ้น ภายในบริเวณส่วนลึกสุดของพื้นที่ทำเหมือง และมีบ่อ ดักตะกอนเพื่อรองรับน้ำและกักเก็บน้ำฝนไหลบ่าจาก พื้นที่ทำเหมืองในแต่ละช่วง ก่อนสูบน้ำไปใช้ประโยชน์ ทั้งในและนอกพื้นที่โครงการ เช่น ฉีดพรมหน้าเหมือง เส้นทางขนส่งแร่ และทำการเกษตร เป็นต้น โดย จะต้องพักน้ำในบ่อให้ตกตะกอนเป็นน้ำใสก่อนนำไปใช้ ประโยชน์ต่อไป	-ออกแบบการทำเหมืองให้มีบ่อรับน้ำ (Sump) ขึ้นภายในบริเวณส่วนลึกสุดของพื้นที่ทำเหมือง และมีบ่อดักตะกอนเพื่อรองรับน้ำและกักเก็บ น้ำฝนไหลบ่าจากพื้นที่ทำเหมือง (รูปที่ 2-17)

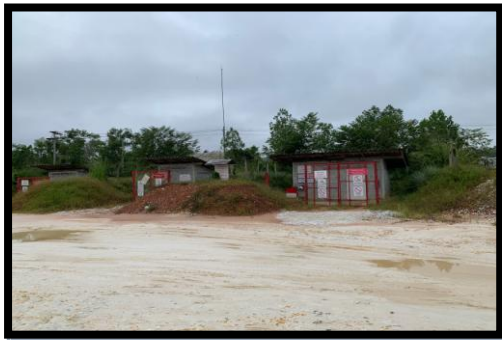
รูปที่ 2-18 อาคารเก็บวัตถุดิบ

1.4 การใช้วัตถุระเบิด -ให้ติดป้ายเตือนเขตการใช้วัตถุระเบิด พร้อมทั้ง ระบุเวลาทำการระเบิดเพื่อให้เห็นอย่างชัดเจน บริเวณริมเส้นทางคมนาคม และบริเวณชุมชน ใกล้เคียงที่อาจได้รับผลกระทบจากการใช้วัตถุ ระเบิด	-ติดป้ายเตือนเขตการใช้วัตถุระเบิด พร้อม ทั้งระบุเวลาทำการระเบิดเพื่อให้เห็นอย่าง ชัดเจนบริเวณริมเส้นทางคมนาคม และ บริเวณชุมชนใกล้เคียงที่อาจได้รับ ผลกระทบจากการใช้วัตถุระเบิด(รูปที่ 2- 18)

มาตรการป้องกันและแก้ไข ผลกระทบสิ่งแวดล้อมที่กำหนด	รายละเอียดของการปฏิบัติ	เหตุผลที่ไม่ปฏิบัติ/ปฏิบัติไม่ครบ/ เปลี่ยนแปลงการปฏิบัติและ ข้อเสนอแนะ
4.ทำการระเบิดวันละไม่เกิน 1 ครั้ง ในช่วงเวลา ประมาณ 16.00-17.00 น. กำหนดให้ใช้ปริมาณวัตถุ ระเบิด ไม่เกิน 16 กก./จังหวะถ่วง ก่อนทำการจุด ระเบิดให้ได้ยินโดยทั่วถึงในรัศมีไม่น้อยกว่า 500 ม. ก่อนและหลังการระเบิด 30 นาที พร้อมทั้งจัด เจ้าหน้าที่ตรวจตราในรัศมี 100 ม.	-ทำการระเบิดวันละไม่เกิน 1 ครั้ง ในช่วงเวลา ประมาณ 16.00-17.00 น. กำหนดให้ใช้ปริมาณ วัตถุระเบิด ไม่เกิน 16 กก./จังหวะถ่วง ก่อนทำการ จุดระเบิดให้ได้ยินโดยทั่วถึงในรัศมีไม่น้อยกว่า 500 (รูปที่ 2-18,2-19)

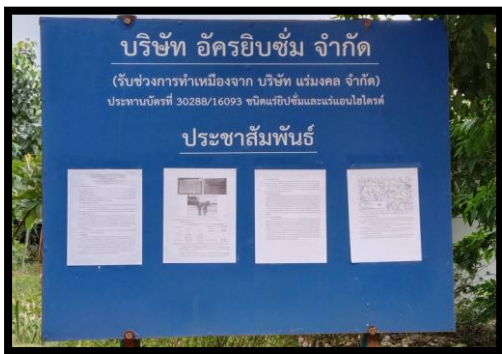
รูปที่ 2-22 ป้ายประชาสัมพันธ์

4. ให้ทำการประชาสัมพันธ์โครงการรายละเอียดกิจกรรมการดำเนินงานของโครงการก่อนการผลิตแร่ภายในพื้นที่ให้กับประชาชนและชุมชนโดยรอบ	-ประชาสัมพันธ์โครงการรายละเอียดกิจกรรมการดำเนินงานของโครงการก่อนการผลิตแร่ภายในพื้นที่ให้กับประชาชนและชุมชนโดยรอบ(รูปที่ 2-22)

มาตรการป้องกันและแก้ไข ผลกระทบสิ่งแวดล้อมที่กำหนด	รายละเอียดของการปฏิบัติ	เหตุผลที่ไม่ปฏิบัติ/ปฏิบัติไม่ครบ/ เปลี่ยนแปลงการปฏิบัติและ ข้อเสนอแนะ
5.จัดทำป้ายประชาสัมพันธ์ เพื่อประชาสัมพันธ์ข้อมูลเกี่ยวกับโครงการ เช่น มาตรการป้องกันและแก้ไขผลกระทบสิ่งแวดล้อมฯ ที่ผ่านความเห็นชอบจากสำนักงานนโยบายและแผนทรัพยากรธรรมชาติและสิ่งแวดล้อม และผลการติดตามตรวจสอบผลกระทบสิ่งแวดล้อมไว้บริเวณชุมชนใกล้เคียง และหน่วยงานสาธารณสุขในพื้นที่รับทราบ	-ทำป้ายประชาสัมพันธ์ เพื่อประชาสัมพันธ์ข้อมูลเกี่ยวกับโครงการ เช่น มาตรการป้องกันและแก้ไขผลกระทบสิ่งแวดล้อมฯ ที่ผ่านความเห็นชอบจากสำนักงานนโยบายและแผนทรัพยากรธรรมชาติและสิ่งแวดล้อม (รูปที่ 2-22)

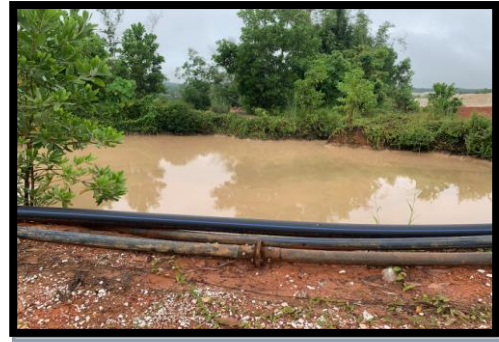
รูปที่ 2-25 บ่อดักตะกอน

1.5 อุทกวิทยาและคุณภาพน้ำ -ให้จัดสร้างบ่อดักตะกอน จำนวน 2 บ่อ บริเวณทิศ ตะวันตกของพื้นที่โครงการ (บ1 และ บ2) เพื่อ รองรับน้ำไหลมาจากพื้นที่โครงการ ขนาดประมาณ 0.5 และ 0.3 ไร่ ลึก 5 ม. และภายในพื้นที่โรงแต่ง แร่ของบริษัท อัคริบบัชม จำกัด จำนวน 3 บ่อ บริเวณทิศใต้ของพื้นที่โรงแต่งแร่ (บ3, บ4 และ บ 5) เพื่อรองรับน้ำไหลมาจากพื้นที่โรงแต่งแร่ ขนาด ประมาณ 0.5, 0.3 และ 0.8 ไร่ ลึก 5 ม. เพื่อ รองรับน้ำไหลมาจากโรงแต่งแร่	-สร้างบ่อดักตะกอน จำนวน 2 บ่อ บริเวณ ทิศตะวันตกของพื้นที่โครงการ (รูปที่ 2- 25)

1.4 อุทกวิทยา และคุณภาพน้ำ 1.ให้หลีกเลี่ยงการดำเนินกิจกรรมต่างๆ ในช่วงที่มีฝน ตกหนักใหม่ๆ	-ไม่การดำเนินกิจกรรมต่างๆ ในช่วงที่มีฝนตกหนัก ใหม่ๆ	
2.หากพบว่ามีปริมาณตะกอนในบ่อดักตะกอนมากกว่า 50% โดยปริมาตรของบ่อ ต้องทำการขุดลอกตะกอน ดินขึ้นมาเก็บกองไว้บนคันทำนบหรือนำไปใช้ประโยชน์ ด้านอื่นต่อไป	-การขุดลอกตะกอนดินขึ้นมาเก็บกองไว้บนคัน ทำนบหรือนำไปใช้ประโยชน์ด้านอื่นต่อไป (รูปที่ 2- 25)

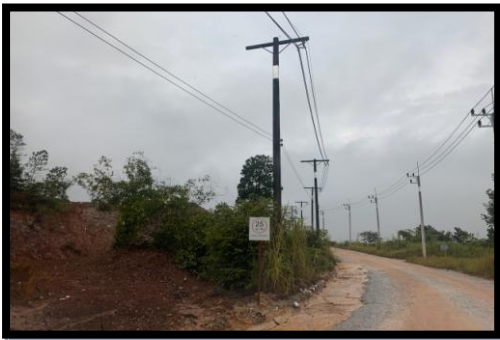
รูปที่ 2-26 ป้ายจำกัดความเร็ว

1.2คุณภาพอากาศ 1.ให้ปรับปรุงซ่อมแซมสภาพเส้นทางขนส่งแร่จากพื้นที่โครงการถึงทางหลวงหมายเลข 4015 ให้อยู่ในสภาพพร้อมใช้งานและปรับพื้นผิวจราจรโดยการบดอัดแน่น เพื่อลดการฟุ้งกระจายของฝุ่นละออง	-ปรับปรุงซ่อมแซมสภาพเส้นทางขนส่งแร่จากพื้นที่โครงการถึงทางหลวงหมายเลข 4015 ให้อยู่ในสภาพพร้อมใช้งานและปรับพื้นผิวจราจรโดยการบดอัดแน่น เพื่อลดการฟุ้งกระจายของฝุ่นละออง (รูปที่ 2-26)

มาตรการป้องกันและแก้ไข ผลกระทบสิ่งแวดล้อมที่กำหนด	รายละเอียดของการปฏิบัติ	เหตุผลที่ไม่ปฏิบัติ/ปฏิบัติไม่ครบ/ เปลี่ยนแปลงการปฏิบัติและ ข้อเสนอแนะ
<p>6.ในการขนส่งแร่ให้มีมาตรการดังนี้</p> <p>1) การขนส่งแร่ของโครงการโดยเฉพาะบริเวณถนนลูกรัง และช่วงที่ผ่านชุมชนต้องกำหนดให้ใช้ความเร็วไม่เกิน 25 กม./ชม.</p> <p>2) รถบรรทุกทุกคันจะต้องใช้ผ้าใบปิดคลุมกระบะรถบรรทุกให้มิดชิดก่อนออกจากพื้นที่ทำเหมือง เพื่อป้องกันการฟุ้งกระจายของฝุ่นละออง</p> <p>3) ให้ฉีดล้างล้อรถขนส่งแร่ของโครงการให้สะอาดก่อนออกสู่เส้นทางขนส่งแร่ภายนอกพื้นที่โครงการ เพื่อป้องกันและลดการฟุ้งกระจายของฝุ่นละอองที่ติดมากับล้อรถ</p> <p>4) ให้ทำการดูแลรักษาสภาพเส้นทางขนส่งแร่ให้อยู่ในสภาพที่ใช้งานได้ดีอยู่เสมอ หากตรวจสอบว่าเกิดการชำรุดเสียหายทางโครงการต้องดำเนินการปรับปรุงซ่อมแซมโดยเร่งด่วน</p>	<p>-การขนส่งแร่ของโครงการโดยเฉพาะบริเวณถนนลูกรัง และช่วงที่ผ่านชุมชนต้องกำหนดให้ใช้ความเร็วไม่เกิน 25 กม./ชม.</p> <p>ใช้ผ้าใบปิดคลุมกระบะรถบรรทุกให้มิดชิดก่อนออกจากพื้นที่ทำเหมือง ฉีดล้างล้อรถขนส่งแร่ของโครงการให้สะอาดก่อนออกสู่เส้นทางขนส่งแร่และดูแลรักษาสภาพเส้นทางขนส่งแร่ให้อยู่ในสภาพที่ใช้งานได้ดีอยู่เสมอ (รูปที่ 2-26)</p>

3.2การคมนาคม 1. ในการขนส่งแร่ให้มีมาตรการดังนี้ 1.1 การขนส่งแร่ของโครงการโดยเฉพาะบริเวณถนนลูกรัง และช่วงที่ผ่านชุมชนต้องกำหนดให้ใช้ความเร็วไม่เกิน 25 กม./ชม. ทั้งในสภาพบรรทุกและสภาพรถเปล่า 1.2 รถบรรทุกทุกคันจะต้องใช้ผ้าใบปิดคลุมกระบะรถบรรทุกให้มิดชิดก่อนออกจากพื้นที่ทำเหมือง เพื่อป้องกันการฟุ้งกระจายของฝุ่นละออง 1.3 ให้ฉีดล้างล้อรถขนส่งแร่ของโครงการให้สะอาดก่อนออกสู่เส้นทางขนส่งแร่ภายนอกพื้นที่โครงการ เพื่อป้องกันและลดการฟุ้งกระจายของฝุ่นละอองที่ติดมากับล้อรถ	-การขนส่งแร่ของโครงการโดยเฉพาะบริเวณถนนลูกรัง และช่วงที่ผ่านชุมชนต้องกำหนดให้ใช้ความเร็วไม่เกิน 25 กม./ชม. รถบรรทุกทุกคันจะต้องใช้ผ้าใบปิดคลุมกระบะรถบรรทุกให้มิดชิดก่อนออกจากพื้นที่ทำเหมือง และฉีดล้างล้อรถขนส่งแร่ของโครงการให้สะอาดก่อนออกสู่เส้นทางขนส่งแร่ภายนอกพื้นที่โครงการ (รูปที่ 2-26)

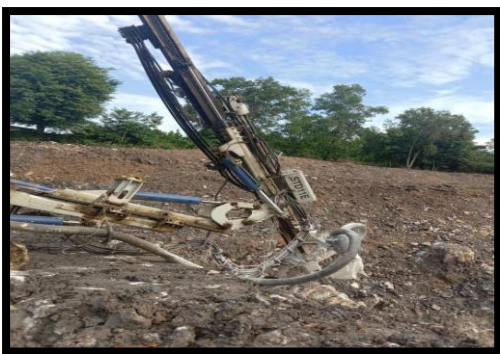
รูปที่ 2-30 รถเจาะแร่มีเครื่องดักเก็บฝุ่น

1.2 คุณภาพอากาศ 1.การระเบิดหน้าเหมืองต้องเจาะรูระเบิดให้ เอียงจากแนวตั้งไม่เกิน 10-15 องศา และมี รูเจาะแบบสลัฟพื้นปลา	-การระเบิดหน้าเหมืองต้องเจาะรูระเบิดให้เอียง จากแนวตั้งไม่เกิน 10-15 องศา และมีรูเจาะ แบบสลัฟพื้นปลา (รูปที่ 2-30)

2.การเจาะรูระเบิดต้องติดตั้งเครื่องมืออุดฝุ่นที่ บริเวณหัวเจาะ พร้อมทั้งมีถังพักฝุ่นเพื่อป้องกัน การฟุ้งกระจายของฝุ่นละอองในบรรยากาศ	-เจาะรูระเบิดต้องติดตั้งเครื่องมืออุดฝุ่นที่ บริเวณหัวเจาะ พร้อมทั้งมีถังพักฝุ่นเพื่อป้องกัน การฟุ้งกระจาย (รูปที่ 2-30)

5.ระมัดระวังอย่าให้ระเบิด มีความเสี่ยงเบนออกไป จากแนวที่จะเจาะมากเนื่องจากตำแหน่งที่ตั้งของ ระเบิดจะผิดไปจากที่ออกแบบไว้ ทำให้ Burden และ Spacing เปลี่ยนแปลงไป และระมัดระวังไม่ให้มีระเบิด ปากระเบิดน้อยเกินไป อย่างน้อยควรมีระยะไม่น้อย กว่า Burden และไม่ทำการระเบิดบ่อยครั้งที่สอง แต่ จะใช้เครื่องทุบกระแทกชนิดไฮดรอลิก (Hydraulic Breaker) ทุบกระแทกเพื่อให้มีขนาดเล็กลง	-ระเบิด ไม่มีความเสี่ยงเบนออกไปจากแนวที่จะ เจาะจากที่ออกแบบไว้ (รูปที่ 2-30)

1.3 ระดับเสียง -ตรวจสอบสภาพอุปกรณ์ต่างๆ เช่น เครื่องจักร และ เครื่องยนต์ เป็นต้น ให้มีสภาพที่สมบูรณ์ และสามารถ ใช้งานได้ดีตามปกติ	-ตรวจสอบสภาพอุปกรณ์ต่างๆ เช่น เครื่องจักร และเครื่องยนต์ เป็นต้น ให้มี สภาพที่สมบูรณ์ และสามารถใช้งานได้ดี ตามปกติ (รูปที่ 2-30)

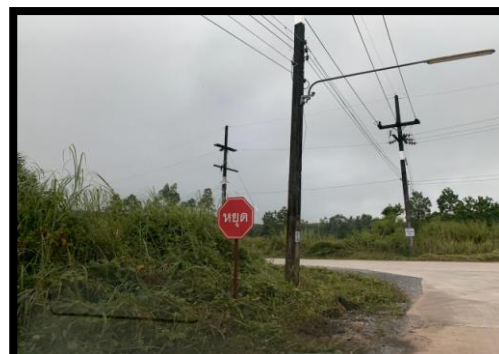
รูปที่ 2-31 ป้ายหยุด

3.ให้ปรับปรุงสภาพผิวการจราจรในช่วงก่อนออกสู่ทางหลวงหมายเลข 4015 และดูแลรักษาสภาพเส้นทางให้สามารถใช้งานได้ดีเสมอ	-ปรับปรุงสภาพผิวการจราจรในช่วงก่อนออกสู่ทางหลวงหมายเลข 4015 และดูแลรักษาสภาพเส้นทางให้สามารถใช้งานได้ดีเสมอ(รูปที่ 2-31)

มาตรการป้องกันและแก้ไข ผลกระทบสิ่งแวดล้อมที่กำหนด	รายละเอียดของการปฏิบัติ	เหตุผลที่ไม่ปฏิบัติ/ปฏิบัติไม่ครบ/ เปลี่ยนแปลงการปฏิบัติและ ข้อเสนอแนะ
<p>1.4 รถบรรทุกจะต้องวิ่งที่ระยะห่างกันพอสมควร และไม่วิ่งตามกันหลายคัน เพราะจะทำให้เกิดความไม่คล่องตัวในการจราจร โดยเฉพาะในกรณีที่รถคันอื่นจะแซง</p> <p>1.5 ให้หลีกเลี่ยงการขนส่งช่วงเวลาที่นักเรียนเดินทางไปและกลับจากโรงเรียนในช่วงเวลา 07.00-08.00 น. และ 15.30-16.30 น. เพื่อให้ประชาชนเดินทางได้สะดวกและปลอดภัย</p> <p>1.6 ให้ปรับปรุงสภาพผิวจราจรในช่วงก่อนออกสู่ทางหลวงหมายเลข 4015 และดูแลรักษาสภาพเส้นทางให้สามารถใช้งานได้ดีเสมอ หากเกิดการชำรุดเสียหายจากการดำเนินโครงการ ทางโครงการจะต้องร่วมมือกับหน่วยงานที่เกี่ยวข้องดำเนินการซ่อมแซม และปรับปรุงเส้นทางดังกล่าวทันที</p>	<p>-รถบรรทุกจะต้องวิ่งที่ระยะห่างกันพอสมควร และไม่วิ่งตามกันหลายคัน</p> <p>-หลีกเลี่ยงการขนส่งช่วงเวลาที่นักเรียนเดินทางไปและกลับจากโรงเรียน</p> <p>-ปรับปรุงสภาพผิวจราจรในช่วงก่อนออกสู่ทางหลวงหมายเลข 4015 และดูแลรักษาสภาพเส้นทางให้สามารถใช้งานได้ดีเสมอ (รูปที่ 2-31)</p>

2.ให้จัดทำป้ายสัญญาณเตือน เช่น ป้ายเตือนให้ระวังรถบรรทุก ป้ายชะลอความเร็ว และสัญญาณไฟกะพริบ ที่มีขนาดมาตรฐานสามารถมองเห็นได้อย่างชัดเจนในบริเวณที่สำคัญ หรืออาจก่อให้เกิดอุบัติเหตุได้ง่าย เช่น ช่วงก่อนเลี้ยวเข้า-ออกจากพื้นที่โครงการ และบริเวณทางแยกก่อนเข้า-ออกจากพื้นที่โครงการ เพื่อออกสู่ทางหลวงหมายเลข 4015 หรือช่วงที่ผ่านชุมชนในระยะประมาณ 50, 100 และ 200 ม. เป็นต้น พร้อมทั้งดูแลป้ายและสัญญาณไฟให้อยู่ในสภาพพร้อมใช้งานอยู่เสมอ	-จัดทำป้ายสัญญาณเตือน เช่น ป้ายเตือนให้ระวังรถบรรทุก ป้ายชะลอความเร็ว (รูปที่ 2-26, รูปที่ 2-31)
