การปฏิบัติตามมาตรการป้องกันและแก้ไขผลกระทบสิ่งแวดล้อม

2.1 ผลการปฏิบัติตามมาตรการป้องกันและแก้ไขผลกระทบสิ่งแวดล้อม

**ตารางที่ 2.2-1 ผลการปฏิบัติตามมาตรการป้องกันและแก้ไขผลกระทบสิ่งแวดล้อม (ระยะดำเนินการ) โครงการโรงไฟฟ้าเชื้อเพลิงชีวมวลในโรงงานน้ำตาล
ของ บริษัท อุตสาหกรรมน้ำตาลอีสาน จำกัด ระหว่างเดือนกรกฎาคม-ธันวาคม 2567**

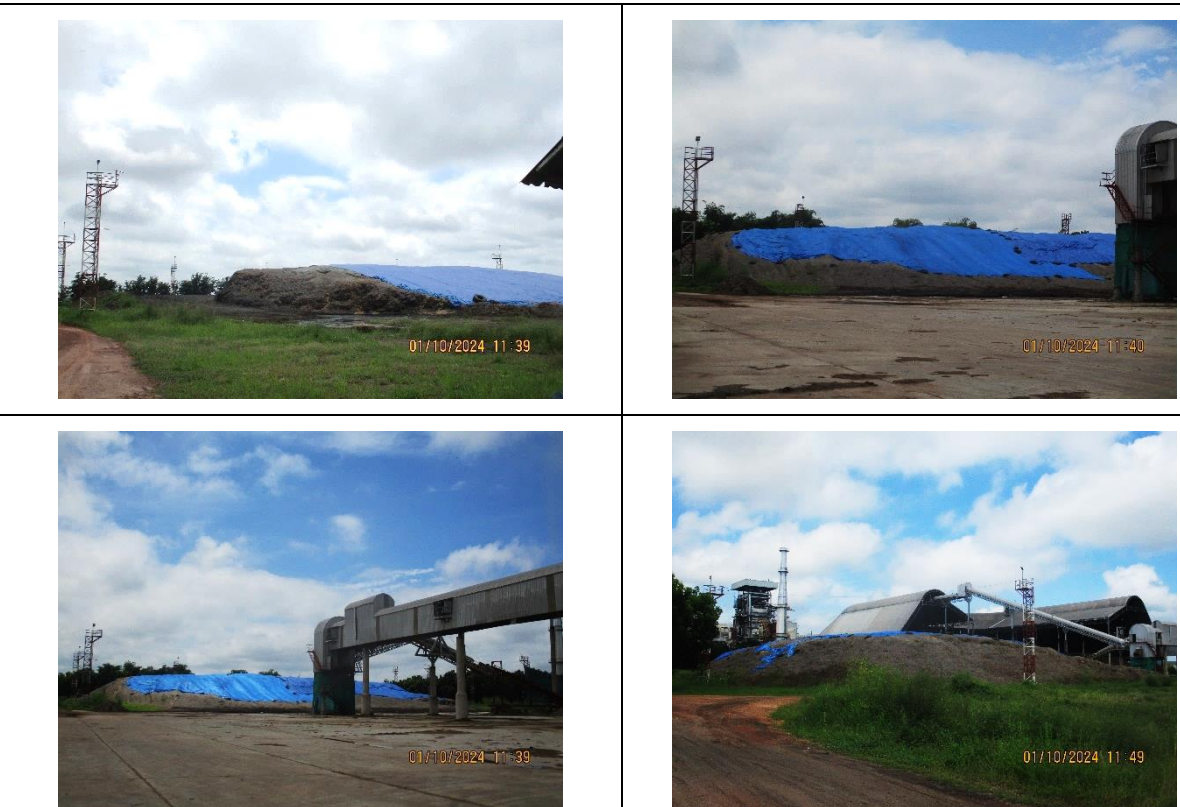
รูปที่ 1 กองขนถ่าย

2. คุณภาพอากาศ 2.1 มาตรการป้องกันและแก้ไขผลกระทบการเก็บกองเชื้อเพลิงและนำเชื้อเพลิงไปใช้งาน - กองขานอ้อยด้วยความสูงไม่เกิน 8 เมตร	- ลานกองขานอ้อย	- โครงการติดตั้งสัญลักษณ์บ่งชี้ความสูง เพื่อควบคุมความสูงของกองขานอ้อย ไม่ให้เกิน 8 เมตร	-	- รูปที่ 1 กองขานอ้อย - รูปที่ 2 สัญลักษณ์บ่งชี้ความสูงกองขานอ้อย

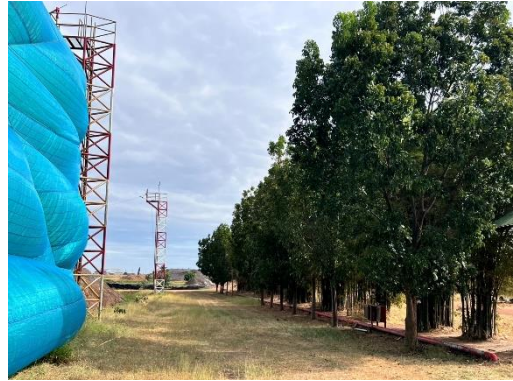
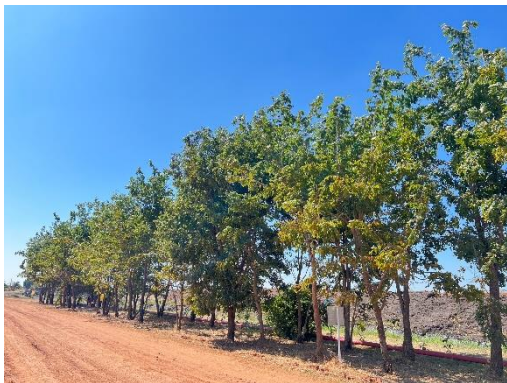
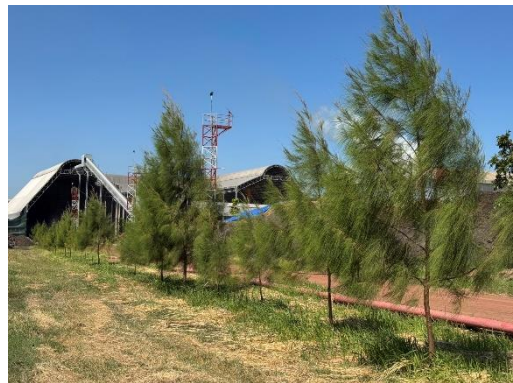
รูปที่ 3 ต้นไม้ทรงพุ่มสูงบริเวณลานกองขานอ้อย (ต่อ)

- จัดให้มีการปลูกต้นไม้ที่มีทรงพุ่มสูงไม่น้อยกว่า 12 เมตร โดยปลูกแบบสลับฟันปลา จำนวน 3 แถว ทางทิศตะวันตกเฉียงเหนือ ทิศตะวันตก และทิศใต้ของลานกองขานอ้อยเพื่อป้องกันและลดผลกระทบการฟุ้งกระจายของฝุ่นละออง	- ลานกองขานอ้อย	- โครงการดำเนินการปลูกต้นไม้ทรงพุ่มสูง ได้แก่ ต้นไผ่ ต้นคูณ โดยปลูกแบบสลับฟันปลา ทางทิศตะวันตกเฉียงเหนือ ทิศใต้ ทิศตะวันตก และทิศเหนือ ของลานกองขานอ้อย เพื่อป้องกันและลดผลกระทบการฟุ้งกระจายของฝุ่นละออง	-	- รูปที่ 3 ต้นไม้ทรงพุ่มสูงบริเวณลานกองขานอ้อย

มาตรการป้องกันและแก้ไขผลกระทบสิ่งแวดล้อม	สถานที่ดำเนินการ	ผลการปฏิบัติตามมาตรการฯ	ปัญหา อุปสรรคที่ไม่สามารถปฏิบัติตามมาตรการและแนวทางแก้ไข	หลักฐานและเอกสารอ้างอิง
<p>2. คุณภาพอากาศ (ต่อ)</p> <p>2.1 มาตรการป้องกันและแก้ไขผลกระทบการเก็บกองเชื้อเพลิงและนำเชื้อเพลิงไปใช้งาน (ต่อ)</p> <ul style="list-style-type: none"> - จัดให้มีการแบ่งเก็บขานอ้อยเป็น 3 กอง ควบคุมความสูงการเก็บไม่เกิน 8 เมตร และปลูกต้นไม้ทรงพุ่มสูงระหว่างลานกอง เพื่อป้องกันและลดผลกระทบการฟุ้งกระจายของฝุ่นละออง 	<ul style="list-style-type: none"> - ลานกองขานอ้อย 	<ul style="list-style-type: none"> - โครงการจัดเก็บขานอ้อยแบ่งเป็น 3 กอง และติดตั้งสัญลักษณ์บ่งชี้ความสูงเพื่อควบคุมความสูงไม่เกิน 8 เมตร รวมทั้งปลูกต้นไม้ทรงพุ่มสูงรอบบริเวณลานกองขานอ้อยรวมทั้งจัดให้มีอาคารเก็บกองขานอ้อยแบบหลังคาปิดคลุม เพื่อป้องกันและลดผลกระทบในการฟุ้งกระจายของฝุ่นละออง 	-	<ul style="list-style-type: none"> - รูปที่ 1 กองขานอ้อย - รูปที่ 2 สัญลักษณ์บ่งชี้ความสูงกองขานอ้อย - รูปที่ 3 ต้นไม้ทรงพุ่มสูงบริเวณลานกองขานอ้อย - รูปที่ 4 อาคารเก็บขานอ้อย

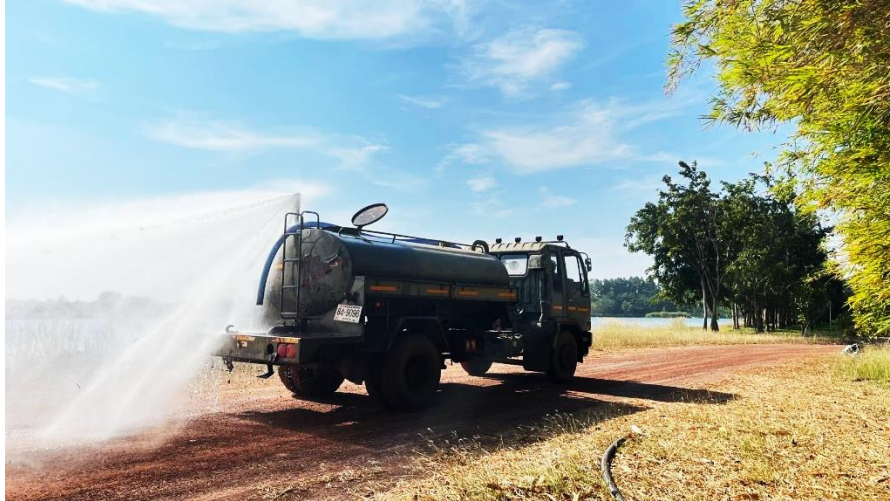
2. คุณภาพอากาศ (ต่อ) 2.1 มาตรการป้องกันและแก้ไขผลกระทบการเก็บกองเชื้อเพลิงและนำเชื้อเพลิงไปใช้งาน (ต่อ) - จัดให้มีระบบฉีดน้ำพรมกองลานกองขานอ้อยเพื่อลดการฟุ้งกระจายของฝุ่นละออง	- ลานกองขานอ้อย	- โครงการมีการใช้ผ้าใบคลุมกองกากอ้อย และติดตั้งระบบฉีดพรมน้ำรอบบริเวณลานกองขานอ้อยและจัดให้มีรถฉีดพรมน้ำบริเวณลานกองขานอ้อยและถนนโดยรอบความถี่จะประเมินตามสภาพภูมิอากาศ เพื่อลดการฟุ้งกระจายของฝุ่นละออง	-	- รูปที่ 5 ระบบฉีดพรมน้ำกองขานอ้อย - รูปที่ 6 รถฉีดพรมน้ำ

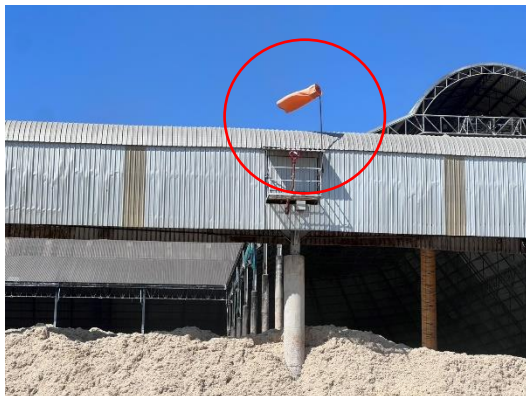
รูปที่ 7 ถังลมบอกทิศทางลม (Wind Sock)

- ติดตั้งอุปกรณ์ตรวจสอบทิศทางของลมที่พัดผ่านลานกองขานอ้อย	- ลานกองขานอ้อย	- โครงการติดตั้งอุปกรณ์ตรวจสอบทิศทางลม ได้แก่ ถุงลมบอกทิศทางลม (Wind Sock) บริเวณสายพานลำเลียงขานอ้อย ซึ่งอยู่ใกล้กับลานกองขานอ้อย เพื่อตรวจสอบทิศทางลมที่พัดผ่านลานกองขานอ้อย	-	- รูปที่ 7 ถุงลมบอกทิศทางลม (Wind Sock)

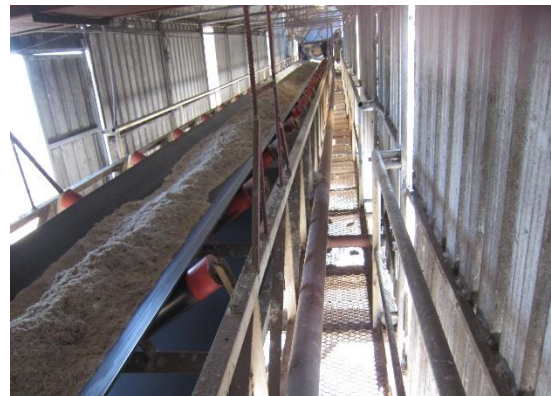
รูปที่ 8 สายพานลำเลียงขนถ่าย

2. คุณภาพอากาศ (ต่อ) 2.1 มาตรการป้องกันและแก้ไขผลกระทบการเก็บกองเชื้อเพลิงและนำเชื้อเพลิงไปใช้งาน (ต่อ) - กำหนดให้สายพานลำเลียงขานอ้อยมีวัสดุปกคลุมโดยรอบอย่างมิดชิดเพื่อป้องกันการฟุ้งกระจายของฝุ่นละออง	- สายพานลำเลียงขานอ้อย	- โครงการจัดทำฝาท่อปิดมิดชิดบริเวณสายพานลำเลียงขานอ้อยรวมทั้งติดตั้งหัวฉีดน้ำ เพื่อป้องกันการฟุ้งกระจายของฝุ่นละออง	-	- รูปที่ 8 สายพานลำเลียงขานอ้อย - รูปที่ 9 ฝาท่อและหัวฉีดน้ำบริเวณสายพานลำเลียงขานอ้อย

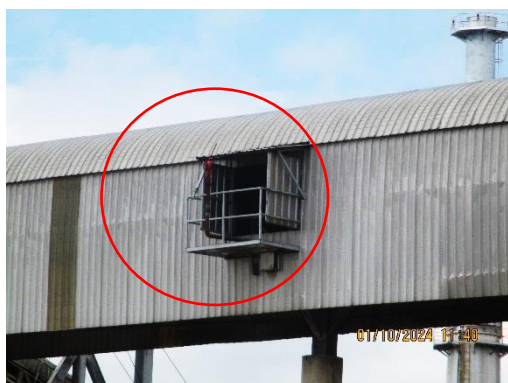
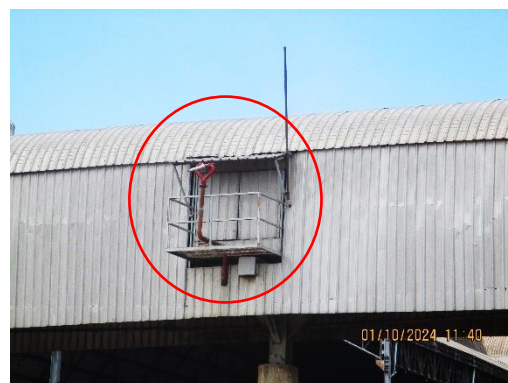
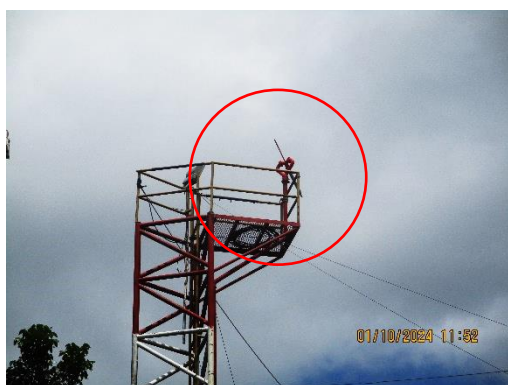
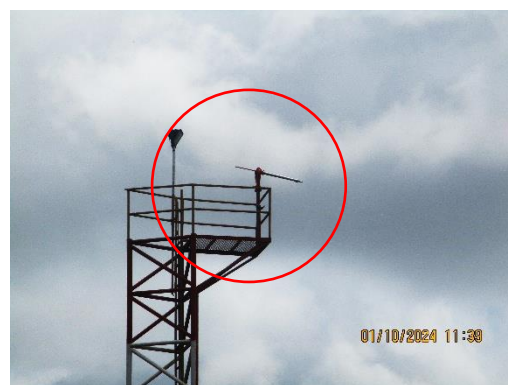
รูปที่ 10 ระบบป้องกันอัคคีภัยรอบลานกองchanอ้อย

- จัดให้มี Hydrant และสายฉีดน้ำดับเพลิงรอบลานกองขานอ้อยโดยอ้างอิงการออกแบบและติดตั้งตามมาตรฐานของ National Fire Protection Association (NFPA)	- ลานกองขานอ้อย	- โครงการดำเนินการติดตั้งระบบป้องกันอัคคีภัยบริเวณรอบลานกองขานอ้อย เช่น หอน้ำดับเพลิงติดตั้งหัว Hydrant และสายฉีดน้ำดับเพลิงตามมาตรฐานของ NFPA	-	- รูปที่ 10 ระบบป้องกันอัคคีภัยรอบลานกองขานอ้อย

2. คุณภาพอากาศ (ต่อ) 2.1 มาตรการป้องกันและแก้ไขผลกระทบการเก็บกองเชื้อเพลิงและนำเชื้อเพลิงไปใช้งาน (ต่อ) - จัดให้มีหอน้ำดับเพลิงรอบลานกองขานอ้อย	- ลานกองขานอ้อย	- โครงการมีระบบป้องกันอัคคีภัยและหอน้ำดับเพลิงโดยรอบลานกองขานอ้อย	-	- รูปที่ 10 ระบบป้องกันอัคคีภัยรอบลานกองขานอ้อย

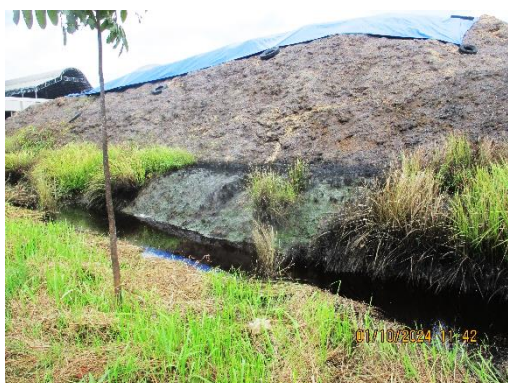
- จัดให้มีรางระบายน้ำล้อมรอบลานกองขานอ้อยเพื่อรองรับน้ำฝนและรวบรวมเข้าบ่อตกตะกอนก่อนหมุนเวียนไปฉีดพรมที่ลานกองขานอ้อยปริมาณน้ำฝนส่วนเกินจะถูกสูบไปยังบ่อบำบัดน้ำเสียของโครงการต่อไป	- ลานกองขานอ้อย	- โครงการมีรางระบายน้ำล้อมรอบลานกองขานอ้อยเพื่อรองรับน้ำฝนและรวบรวมเข้าบ่อตกตะกอนก่อนหมุนเวียนไปฉีดพรมที่ลานกองขานอ้อย สำหรับน้ำฝนส่วนเกินจะสูบไปยังบ่อบำบัดน้ำเสียของโครงการ	-	- รูปที่ 11 รางระบายน้ำรอบลานกองขานอ้อย - รูปที่ 12 บ่อตกตะกอน - รูปที่ 13 บ่อบำบัดน้ำเสีย

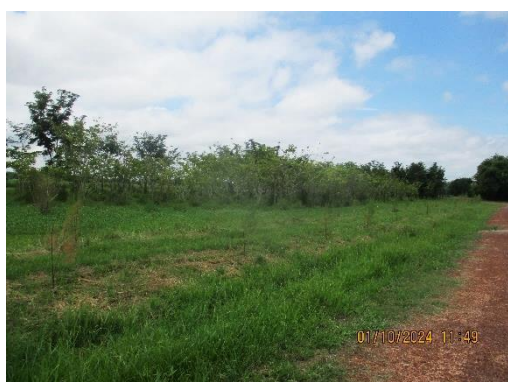
รูปที่ 16 ต้นไม้ทรงพุ่มสูงบริเวณบ่อเก่า

2. คุณภาพอากาศ (ต่อ) 2.3 มาตรการป้องกันและแก้ไขการฟุ้งกระจายของเถ้า - จัดให้มีการปลูกต้นไม้ที่มีทรงพุ่มสูงทางทิศตะวันตกและทิศใต้ของบ่อเถ้าเพื่อป้องกันและลดผลกระทบการฟุ้งกระจายของฝุ่นละออง	- บ่อเถ้า	- โครงการมีการดำเนินการปลูกต้นไม้ทรงพุ่มสูงทางทิศตะวันตกและทิศใต้ของบ่อเถ้า เพื่อป้องกันและลดผลกระทบการฟุ้งกระจายของฝุ่นละออง	-	- รูปที่ 16 ต้นไม้ทรงพุ่มสูงบริเวณบ่อเถ้า - รูปที่ 17 บ่อเถ้า

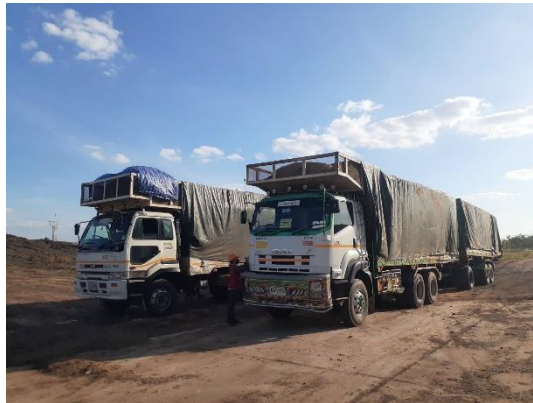
- รถบรรทุกกากของเสียโดยเฉพาะซีเมนต์ต้องมีสิ่งปกปิดเพื่อป้องกันการตกหล่นหรือการฟุ้งกระจายของฝุ่นละออง และต้องตรวจสอบสภาพความเรียบร้อยของรถก่อนออกนอกพื้นที่โครงการ	- รถบรรทุกกากของเสีย	- โครงการกำหนดให้รถบรรทุกซีเมนต์มีผ้าใบปิดคลุม และพนักงานขับรถต้องตรวจสอบสภาพความเรียบร้อยของรถก่อนออกพื้นที่โครงการ เพื่อป้องกันการตกหล่นหรือฟุ้งกระจายของฝุ่นละออง	-	- รูปที่ 18 วัสดุปิดคลุมรถบรรทุก

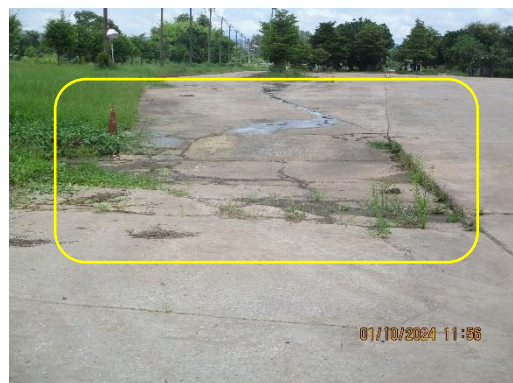
- ต้องมีการล้างล้อรถบรรทุกซีเมนต์ก่อนออกนอกพื้นที่โครงการ	- รถบรรทุกซีเมนต์	- โครงการจัดให้มีพื้นที่สำหรับล้างล้อรถบรรทุกซีเมนต์ก่อนออกนอกพื้นที่โครงการ	-	- รูปที่ 19 พื้นที่ล้างล้อรถบรรทุก

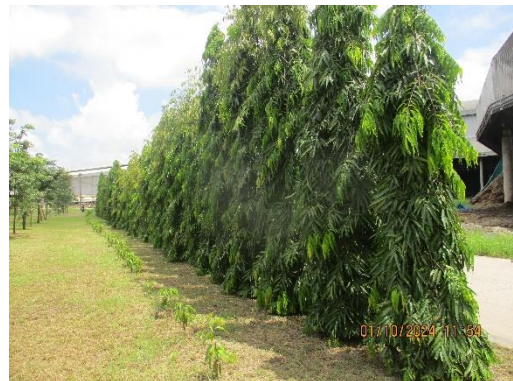
3. เสียง - ปลุกไม้ยืนต้นริมรั้วโครงการฝั่งที่ติดกับชุมชน เพื่อใช้เป็นแนวป้องกันเสียงดังรบกวนชุมชนใกล้เคียง	- พื้นที่โครงการ	- โครงการดำเนินการปลูกต้นไม้ยืนต้น ได้แก่ ต้นยูคาลิปตัส ต้นขี้เหล็ก และต้นคูณ บริเวณริมรั้วโครงการด้านทิศตะวันตก ซึ่งติดกับชุมชนบ้านหนองแซง บริเวณบ้านพักพนักงานและบริเวณโดยรอบพื้นที่โครงการ เพื่อเป็นแนวป้องกันเสียงดังรบกวนชุมชนใกล้เคียง	-	- รูปที่ 20 การปลูกไม้ยืนต้นบริเวณริมรั้วโครงการ

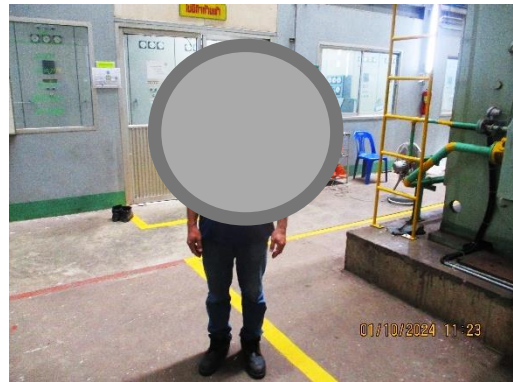
- จัดให้พนักงานทำงานในห้องควบคุมที่มีระบบปรับอากาศเพื่อหลีกเลี่ยงการสัมผัสเสียงโดยตรง	- พื้นที่โครงการ	- โครงการจัดให้มีห้องควบคุมการทำงาน ซึ่งมีระบบปรับอากาศเพื่อลดการสัมผัสเสียงจากเครื่องจักรในกระบวนการผลิต พร้อมทั้งติดตั้งป้ายเตือนพื้นที่ที่มีเสียงดังและกำชับให้พนักงานสวมใส่อุปกรณ์ป้องกันอันตรายส่วนบุคคลทุกครั้งที่ออกไปปฏิบัติงานบริเวณเครื่องจักร	-	- รูปที่ 21 ห้องควบคุม - รูปที่ 22 พนักงานสวมใส่อุปกรณ์ป้องกันอันตรายส่วนบุคคล

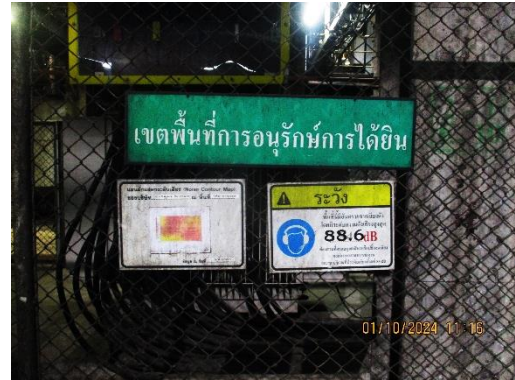
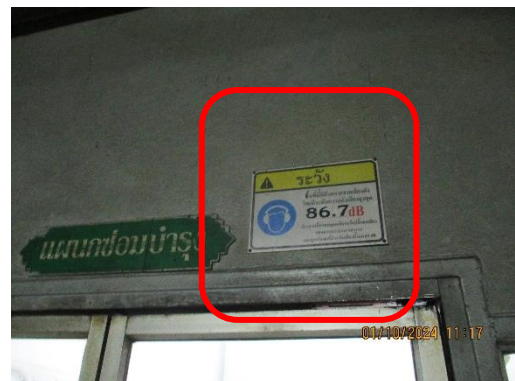
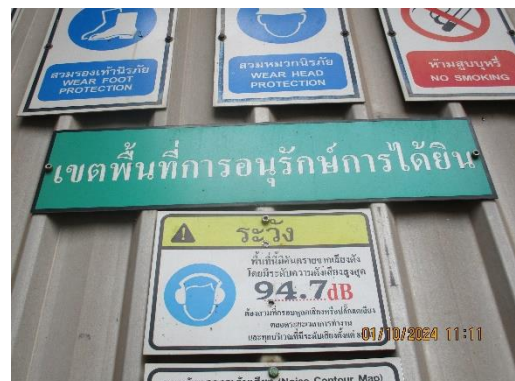
รูปที่ 23 ป้ายเตือนพื้นที่ที่มีเสียงดัง และการสวมใส่อุปกรณ์ป้องกันอันตรายส่วนบุคคล

- จัดทำ noise contour map หลังจากโครงการเปิดดำเนินการภายใน 6 เดือน โดยนำผลการศึกษามาใช้ในการจัดการสิ่งแวดล้อมด้านเสียงในโครงการและทบทวนการทำ noise contour map ทุกๆ 3 ปี เพื่อกำหนดให้พนักงานที่ปฏิบัติงานหรือผู้ที่เข้าไปในบริเวณที่มีเสียงดังใส่อุปกรณ์ป้องกันเสียงดัง	- พื้นที่โครงการ	- โครงการดำเนินการตรวจวัดเสียง เพื่อจัดทำ Noise Contour Map และทบทวนทุก 3 ปี โดยดำเนินการ ล่าสุดเมื่อวันที่ 10 -11 กุมภาพันธ์ 2565 เพื่อกำหนดพื้นที่ที่มีเสียงดังต้องสวมใส่อุปกรณ์ป้องกันการได้ยินให้พนักงานที่ปฏิบัติงานหรือผู้ที่เข้าไปในพื้นที่ดังกล่าว (ทบทวนปี 2569)	-	- ภาคผนวก 6ข - รูปที่ 23 ป้ายเตือนพื้นที่ที่มีเสียงดังและการสวมใส่อุปกรณ์ป้องกันอันตรายส่วนบุคคล

3. เสียง (ต่อ) - จัดทำสัญลักษณ์หรือป้ายเตือนในบริเวณที่มีระดับเสียงดังเกิน 85 เดซิเบล เอ	- พื้นที่โครงการ	- โครงการจัดทำ Noise Contour Map และโครงการอนุรักษ์การได้ยินเพื่อกำหนดเขตการสวมใส่อุปกรณ์ลดเสียงและติดตั้งป้ายเตือนระดับเสียงบริเวณที่มีเสียงดังเกิน 85 เดซิเบล (เอ) ให้สวมใส่อุปกรณ์ PPE ในบริเวณพื้นที่ที่มีระดับเสียงดัง	-	- ภาคผนวก 6ข - ภาคผนวก 7ข - รูปที่ 23 ป้ายเตือนพื้นที่ที่มีเสียงดังและการสวมใส่อุปกรณ์ป้องกันอันตรายส่วนบุคคล

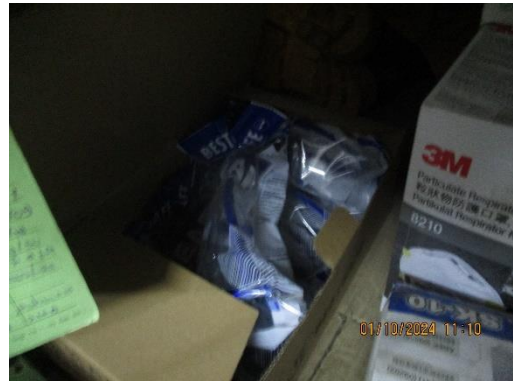
- จัดให้มีอุปกรณ์ป้องกันเสียงส่วนบุคคล อาทิ Ear plug หรือ Ear muff สำหรับพนักงานปฏิบัติงานหรือผู้ที่เข้าไปในบริเวณที่มีโอกาสได้รับเสียงเกินกว่า 85 เดซิเบล เอ และมีอุปกรณ์ดังกล่าวสำรองไว้อย่างเพียงพอ	- พื้นที่โครงการ	- โครงการจัดเตรียมอุปกรณ์ป้องกันอันตรายส่วนบุคคลให้กับพนักงานตามความเหมาะสมกับลักษณะการทำงานอย่างเพียงพอ เช่น ที่อุดหู ที่ครอบหู ซึ่งสามารถเบิกทดแทนได้ตลอดเวลากรณีเกิดการชำรุดเสียหาย รวมทั้งติดตั้งป้ายเตือนบริเวณที่มีเสียงดังและป้ายเตือนการสวมใส่อุปกรณ์ป้องกันเสียงดัง	-	- รูปที่ 23 ป้ายเตือนพื้นที่ที่มีเสียงดังและการสวมใส่อุปกรณ์ป้องกันอันตรายส่วนบุคคล - รูปที่ 24 อุปกรณ์ป้องกันอันตรายส่วนบุคคล

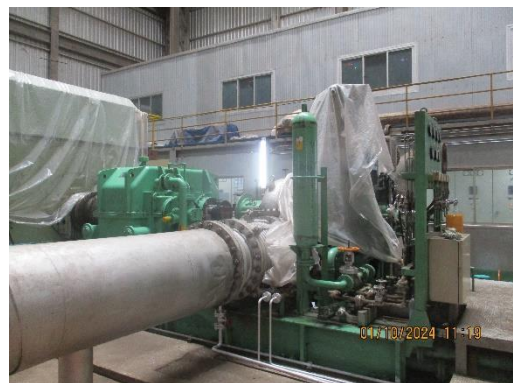
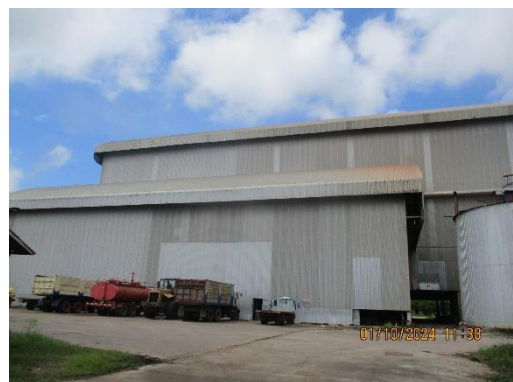
รูปที่ 25 การปิดครอบเครื่องจักรและอาคารแบบปิด

3. เสียง (ต่อ) - บำรุงรักษาเครื่องจักรต่างๆ อย่างสม่ำเสมอและพิจารณาเลือกใช้วิธีการควบคุมเสียงที่แหล่งกำเนิดตามความเหมาะสมเพื่อลดผลกระทบจากระดับเสียง	- พื้นที่โครงการ	- โครงการจัดทำแผนบำรุงรักษาเครื่องจักร (Preventive maintenance) และดำเนินการตรวจสอบเครื่องจักร และอุปกรณ์ต่างๆ อย่างต่อเนื่องเพื่อลดผลกระทบจากเสียง รวมทั้งควบคุมเสียงที่แหล่งกำเนิด เช่น การปิดครอบเครื่องจักร และการก่อสร้างอาคารแบบปิดเพื่อลดผลกระทบจากระดับเสียง	-	- ภาคผนวก 3ข - รูปที่ 25 การปิดครอบเครื่องจักรและการปิดล้อมอาคาร

3. เสียง (ต่อ) - ควบคุมการดำเนินการของโครงการ เพื่อให้ระดับเสียงที่บริเวณริมรั้วของโรงงานน้ำตาลเป็นไปตามมาตรฐานประกาศกระทรวงอุตสาหกรรม หรือมาตรฐานอื่นๆ ที่เกี่ยวข้อง	- พื้นที่โครงการ	- โครงการมีมาตรการลดผลกระทบด้านเสียงโดยการปิดครอบเครื่องจักรและการก่อสร้างอาคารแบบปิด รวมทั้งปลูกต้นไม้บริเวณริมรั้วรอบพื้นที่โครงการ เพื่อลดระดับเสียงบริเวณริมรั้วของโรงงานน้ำตาล ซึ่งจากผลการตรวจวัดระดับเสียงทั่วไปที่บริเวณชุมชนที่ติดกับพื้นที่โครงการ พบว่า มีค่าอยู่ในเกณฑ์มาตรฐานกำหนด	-	- รูปที่ 20 การปลูกไม้ยืนต้นบริเวณริมรั้วโครงการ - รูปที่ 25 การปิดครอบเครื่องจักรและการปิดล้อมอาคาร
