## บทที่ 2

### ผลการปฏิบัติตามมาตรการป้องกันและแก้ไขผลกระทบสิ่งแวดล้อม และมาตรการติดตามตรวจสอบผลกระทบสิ่งแวดล้อม

**ตารางที่ 2-1 ผลการตรวจสอบการปฏิบัติตามมาตรการและเงื่อนไขด้านสิ่งแวดล้อม**  
**ของ บริษัท ส.ศิลาเพชร จำกัด ประทานบัตรที่ 26557/16298**  
**รวมแผนผังโครงการเดียวกันกับ ประทานบัตรที่ 26578/16510**  
**ตำบลหนองชุมพลเหนือ อำเภอบ้านค่าย จังหวัดเพชรบุรี**  
**(ประเภทเหมืองแร่ : แร่หินอุตสาหกรรมชนิดหินปูน เพื่ออุตสาหกรรมก่อสร้าง)**

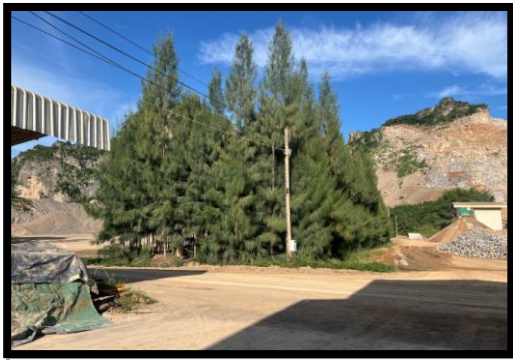
รูปที่ 2-8 แนวคันดินและต้นไม้

9) ปลุกต้นไม้โตเร็วทรงสูงหนาแน่นที่ปิดกั้นทิศทางลมและเสียงตามความเหมาะสมของสภาพพื้นที่ ตามแนวเขตพื้นที่โรงโม่หินโดยรอบ และปลูกเสริมบริเวณพื้นที่ว่าง พร้อมทั้งดูแลรักษาให้เจริญเติบโตอยู่เสมอ	ปฏิบัติอย่างเคร่งครัดปลุกต้นไม้โตเร็วทรงสูงหนาแน่นที่ปิดกั้นทิศทางลมและเสียง (รูปที่ 2-8 และ 2-36)

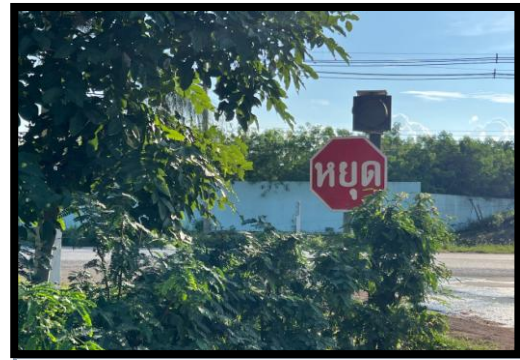
รูปที่ 2-9 ป้ายเตือนหยุดรถทางแยก

3.จัดทำป้ายเตือนจำกัดความเร็วรถ บรรทุกแร่ที่ออกสู่แหล่งรับซื้อ ภายนอก ในช่วงถนนลูกรัง ให้ใช้ความเร็วไม่เกิน 30 กิโลเมตรต่อ ชั่วโมง โดยการติดตั้งป้ายเตือนไว้ให้เห็นอย่างชัดเจน	จัดทำป้ายเตือนจำกัดความเร็วรถ บรรทุกแร่ที่ออกสู่ แหล่งรับซื้อภายนอก ในช่วงถนนลูกรัง ให้ใช้ความเร็วไม่ เกิน 30 กิโลเมตรต่อชั่วโมง(รูปที่ 2-9)

3.ควบคุมความเร็วรถบรรทุกทุกครั้งที่วิ่งไป-มา ระหว่างหน้า เหมืองถึงโรงโม่หิน และการขนส่งหินจากโรงโม่หินถึงทางหลวง ชนบท พ.บ. 1031 ให้ใช้ความเร็วไม่เกิน 30 กม./ชม.	ปฏิบัติอย่างเคร่งครัดโดยควบคุมความเร็วรถบรรทุก แร่ที่วิ่งไป-มา ระหว่างหน้าเหมืองถึงโรงโม่หิน (รูปที่ 2-9)

2.จัดทำป้ายเตือนจำกัดความเร็วของรถบรรทุกประจำหน้า เหมืองถึงโรงโม่หินและภายในพื้นที่โรงโม่หินให้ใช้ความเร็วไม่ เกิน 30 กิโลเมตรต่อชั่วโมง โดยการติดตั้งป้ายเตือนไว้ให้เห็น อย่างชัดเจน	โดยจัดทำป้ายเตือนจำกัดความเร็วของรถบรรทุกประจำ จากหน้าเหมืองถึงโรงโม่หินและภายในพื้นที่โรงโม่หิน ให้ใช้ความเร็วไม่เกิน 30 กิโลเมตรต่อชั่วโมง (รูปที่ 2- 9และ2-40)

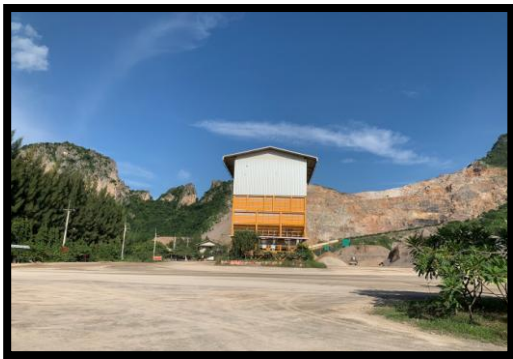
รูปที่ 2-10 โรงโม่ระบบปิด

1)ให้สร้างอาคารปิดคลุม 3 ด้าน และหลังคาสำหรับเครื่อง บดชุดแรก ยังรับหินใหญ่ (Hopper) และตะแกรงร่อนคัดเศษ หินดินทราย (Scalping Screen) พร้อมทั้งติดตั้งเครื่อง ฉีดสเปรย์น้ำบริเวณปากยังรับหินใหญ่	ปฏิบัติ อย่างเคร่งครัดสร้างอาคารปิดคลุม 3 ด้าน (รูป ที่ 2-10 )

3) ระบบสายพานลำเลียง ต้องสร้างอุปกรณ์ปิดคลุมโดยตลอด พร้อมทั้งติดตั้งเครื่องฉีดสเปรย์น้ำบริเวณจุดต่างๆ ที่ก่อให้เกิดฝุ่น ละอองภายนอกอาคาร	ระบบสายพานลำเลียง ต้องสร้างอุปกรณ์ปิดคลุมโดย ตลอด พร้อมทั้งติดตั้งเครื่องฉีดสเปรย์น้ำบริเวณจุดต่างๆ (รูปที่ 2-10)

3.การก่อสร้างโรงโม่หินจะต้องให้มีระบบป้องกันผลกระทบ สิ่งแวดล้อม ตามระเบียบข้อกำหนดของหน่วยงานราชการที่ กำหนดไว้อย่างเคร่งครัด ดังนี้	(รูปที่ 2-10 และ2-11)

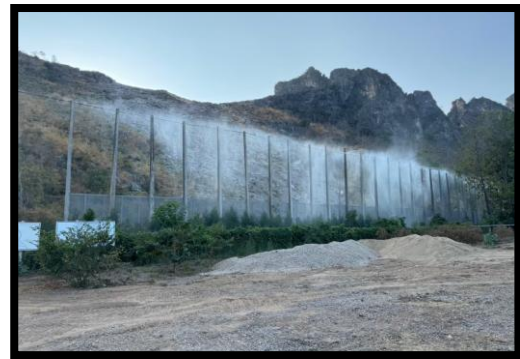
รูปที่ 2-11 ระบบสเปรย์น้ำ

4) บริเวณปลายสายพานลำเลียงที่เทกองหินคัดขนาดแล้ว ต้อง ติดตั้งเครื่องฉีดสเปรย์น้ำ หรือเครื่องป้องกันฝุ่นในการเทกองหิน คัดขนาดแล้ว	ติดตั้งเครื่องฉีดสเปรย์น้ำ (รูปที่ 2-11)

7) ให้ใช้การฉีดพรมน้ำบริเวณลานเก็บกองหินที่คัดขนาดแล้ว ตามเส้นทางลำเลียงขนส่งหิน ในขณะที่เครื่องจักรกลและ ยานพาหนะทำงานอยู่ เพื่อป้องกันการฟุ้งกระจายของฝุ่น พร้อม ทั้งทำความสะอาดเก็บกวาดฝุ่นละอองที่ตกค้างสะสมบริเวณพื้นที่ โรงโม่หินและเส้นทางลำเลียงอย่างน้อยสัปดาห์ละ 1 ครั้ง	ปฏิบัติอย่างเคร่งครัดฉีดพรมน้ำบริเวณลานเก็บกองหิน ที่คัดขนาดแล้ว ตามเส้นทางลำเลียงขนส่งหิน ในขณะที่ เครื่องจักรกลและยานพาหนะทำงานอยู่ (รูปที่ 2-11 และ 3-12)

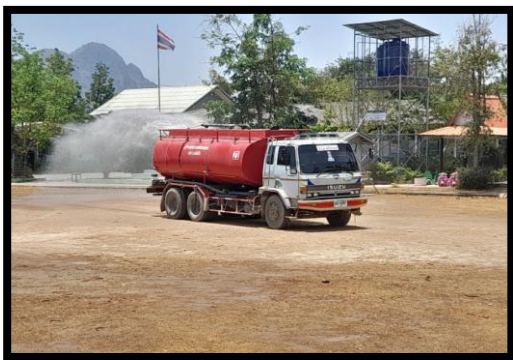
รูปที่ 2-12 การฉีดพรมน้ำ

2.ฉีดพรมน้ำบริเวณเส้นทางภายในพื้นที่หน้าเหมืองและ เส้นทางขนส่งลำเลียงแร่ของโครงการก่อนออกสู่ภายนอกอย่าง น้อยวันละ 4 ครั้ง หรือตามความเหมาะสมของสภาพภูมิอากาศ ในแต่ละวัน และหมั่นดูแลสภาพผิวถนนให้มีสภาพดีอยู่เสมอ	ปฏิบัติอย่างเคร่งครัดโดยฉีดพรมน้ำบริเวณเส้นทาง ภายในพื้นที่หน้าเหมืองและเส้นทางขนส่งลำเลียงแร่ ของโครงการก่อนออกสู่ภายนอกอย่างน้อยวันละ 4 ครั้ง (รูปที่ 2-12)

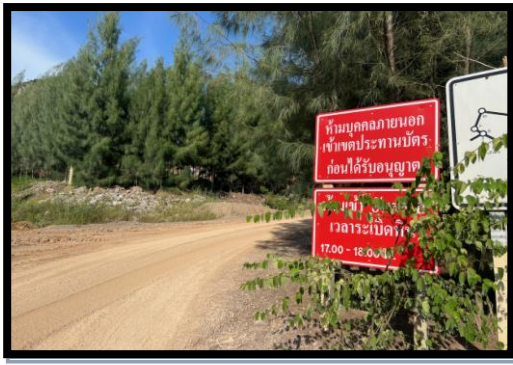
รูปที่ 2-14 ป้ายเตือนระเบิดหิน

2.จัดทำป้ายเตือน “อันตรายจากการระเบิด” พร้อมทั้งระบุช่วงเวลาทำการระเบิดติดตั้งไว้ริมเส้นทางใกล้เคียงพื้นที่โครงการลัดตามแนวเขตพื้นที่โครงการบริเวณที่สามารถมองเห็นได้ชัดเจน	ปฏิบัติอย่างเคร่งครัดโดยดำเนินการได้ในช่วงเวลา 16.00-17.00 น.(รูปที่ 2-14)

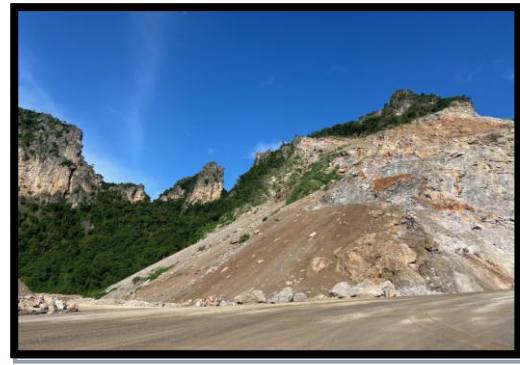
รูปที่ 2-15 คั่นดักหินทางทิศตะวันตก

3.สร้างคันดักหินบริเวณริมขอบแปลงทางด้านทิศตะวันตก โดยคันหินดังกล่าวกำหนดขนาดความกว้าง 10 เมตร สูง 5 เมตร เพื่อป้องกันหินจากการทิ้งขุดไม่ให้กระเด็นออกนอกเขตประทานบัตร	โดยสร้างคันดักหินบริเวณริมขอบแปลงทางด้านทิศตะวันตก เพื่อป้องกันหินจากการทิ้งขุดไม่ให้กระเด็นออกนอกเขตประทานบัตรแต่ปัจจุบันรวมแผนผังแล้ว อาจไม่จำเป็นทำเหมืองแบบวิธีทิ้งหิน (รูปที่ 2-15)

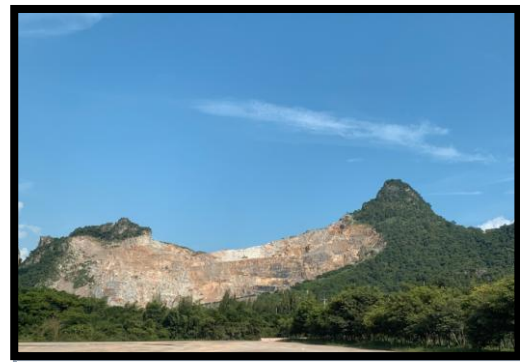
รูปที่ 2-25 หน้าเหมืองแบบขั้นบันได

มาตรการป้องกันและแก้ไข ผลกระทบสิ่งแวดล้อมที่กำหนด	ผลการปฏิบัติ/เหตุผลที่ไม่ปฏิบัติ	เหตุผลที่ไม่ปฏิบัติ/ปฏิบัติไม่ครบ/ เปลี่ยนแปลงการปฏิบัติและ ข้อเสนอแนะ
<b>ระยะดำเนินการ</b> <b>1. ทรัพยากรสิ่งแวดล้อมทางกายภาพ</b> <b>1) สภาพภูมิประเทศ</b> 1. ออกแบบหน้าเหมืองในลักษณะขั้นบันได (Benching Method) ความกว้างขั้นบันไดไม่น้อยกว่า 10 ม. ขั้นบันไดสูงชั้นละไม่เกิน 10 ม. ความลาดชันรวมของหน้าเหมืองไม่เกิน 45 องศา	ปฏิบัติอย่างเคร่งครัดออกแบบหน้าเหมืองในลักษณะขั้นบันได (Benching Method) ความกว้างขั้นบันไดไม่น้อยกว่า 10 ม. ขั้นบันไดสูงชั้นละไม่เกิน 10 ม. ความลาดชันรวมของหน้าเหมืองไม่เกิน 45 องศา (รูปที่ 2-25)

8. ให้โครงการให้ความร่วมมือกับหน่วยงานที่กำกับดูแลการอนุญาตประทานบัตร การวางแผนการทำเหมืองร่วมกับประทานบัตรและคำขอประทานบัตรใกล้เคียง (master plan) เพื่อให้สอดคล้องกับนโยบายของกรมอุตสาหกรรมพื้นฐานและการเหมืองแร่ กรณีพื้นที่ประทานบัตรติดต่อกันให้พิจารณาร่วมแผนผังโครงการทำเหมืองเดียวกัน เพื่อให้สามารถผลิตแร่เต็มศักยภาพของพื้นที่ที่จะสามารถทำเหมืองได้	ดำเนินการวางแผนการทำเหมืองร่วมกันกับแปลงคำขอประทานบัตรที่ 4/2554 ทางด้านทิศเหนือ	
<b>ระยะเตรียมการ</b> <b>1.1 ลักษณะภูมิประเทศ</b> 1กำหนดขอบเขตพื้นที่กิจกรรมต่างๆ ได้แก่ พื้นที่เปิดทำเหมือง แนวเส้นทางลำเลียง พื้นที่เก็บกองเปลือกดินเศษหิน บ่อตกตะกอน คันกันดินทิ้งขี้ต และพื้นที่เว้นไม่ทำเหมือง ตามที่กำหนดไว้ในแผนผังการทำเหมืองให้ชัดเจน	ปฏิบัติ โดยพื้นที่เปิดทำเหมือง แนวเส้นทางลำเลียง พื้นที่เก็บกองเปลือกดินเศษหิน บ่อตกตะกอน คันกันดินทิ้งขี้ต และพื้นที่เว้นไม่ทำเหมือง ตามที่กำหนดไว้ในแผนผังการทำเหมือง (รูปที่ 2-15 และ 2-25)
