บทที่ 2

ผลการปฏิบัติตามมาตรการป้องกันและแก้ไขผลกระทบสิ่งแวดล้อม และมาตรการติดตามตรวจสอบผลกระทบสิ่งแวดล้อม

ตารางที่ 2-1 ผลการตรวจสอบการปฏิบัติตามมาตรการและเงื่อนไขด้านสิ่งแวดล้อม

สำหรับคำขอประทานบัตรที่ 3/2559 (ประทานบัตรที่ 30340/16397)

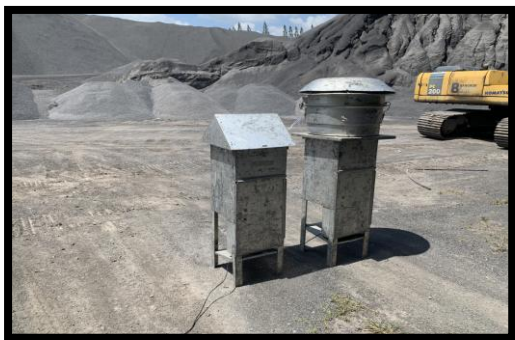
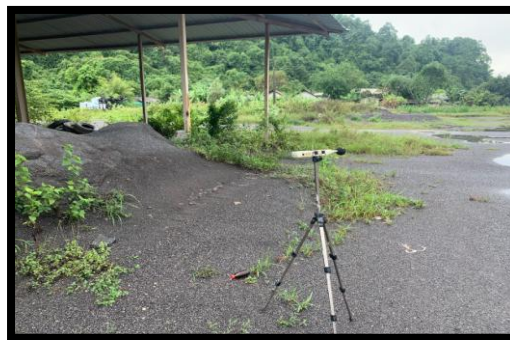
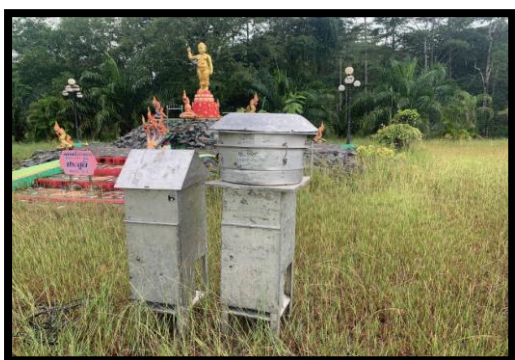
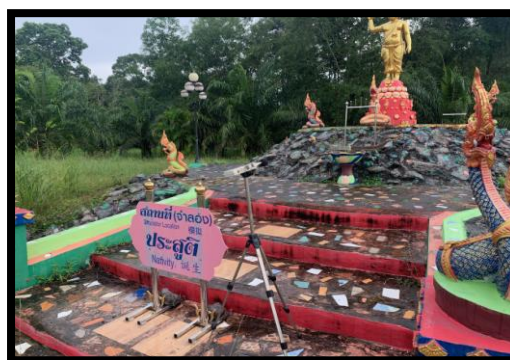
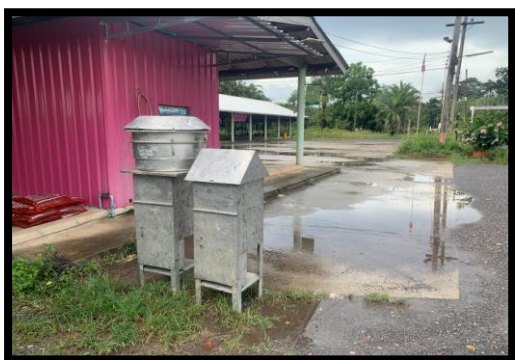
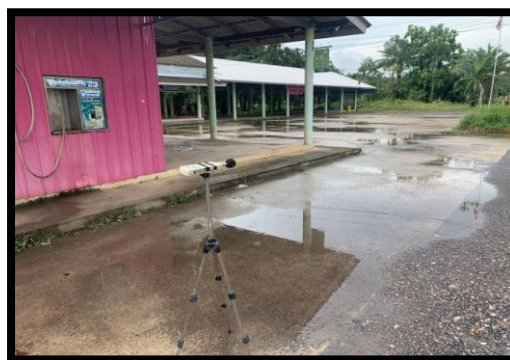
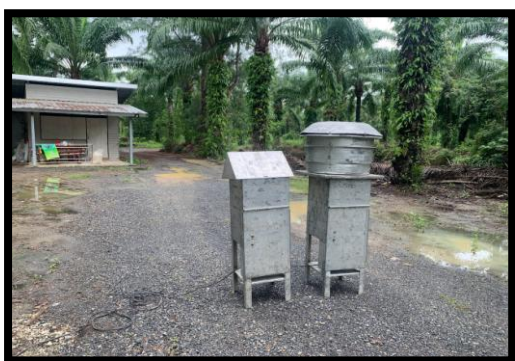
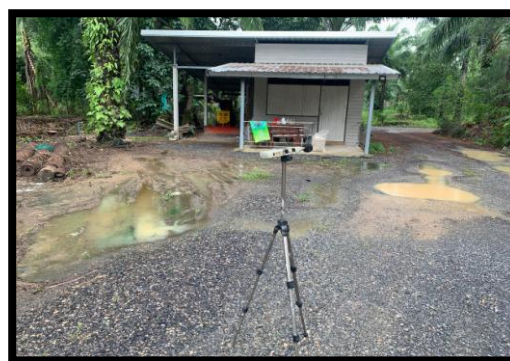
รูปที่ 2-2 การตรวจวัดคุณภาพอากาศ และเสียง

โรงแต่งแร่ของโครงการ

สำนักสงฆ์ถ้ำบ่อน้ำทิพย์

บ้านเขาต่อ

บ้านเขาหมอน

บ้านโรงเต่งแร่ของโครงการ : ผลตรวจวัดระดับเสียงเฉลี่ย 1 ชั่วโมง (Leq. 1 hr.) พบว่ามีค่าอยู่ในช่วง 51.8-65.4 dBA โดยมีค่าระดับเสียงเฉลี่ย 24 ชั่วโมง (Leq. 24 hrs.) เท่ากับ 61.1,61.0 และ 60.7 dBA และมีค่าระดับเสียงสูงสุด (Lmax) เท่ากับ 96.6,98.3 และ 96.3 dBA

จากผลการตรวจวัดระดับเสียง สรุปได้ว่า ระดับเสียงในบริเวณนี้ยังมีคุณภาพอยู่ในเกณฑ์มาตรฐาน
ระดับเสียงมีค่าอยู่ในเกณฑ์มาตรฐานระดับเสียงโดยทั่วไป ฉบับที่ 15 (พ.ศ. 2540) เรื่องกำหนดมาตรฐานระดับ
เสียงโดยทั่วไป ประกาศในราชกิจจานุเบกษา เล่ม 114 ตอนที่ 27 ง วันที่ 3 เมษายน 2540 ที่กำหนดให้ค่าระดับ
เสียงเฉลี่ย 24 ชั่วโมง ไม่เกิน 70 เดซิเบล เอ และเสียงสูงสุดไม่เกิน 115 เดซิเบล เอ

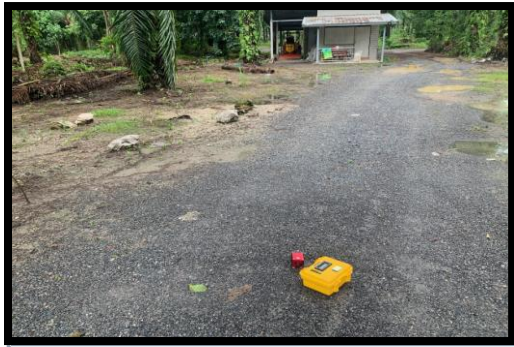
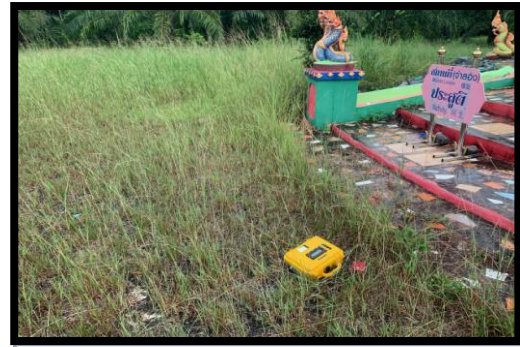
รูปที่ 2-3 การตรวจวัดความสั่นสะเทือน

บริเวณบ้านทางทิศตะวันออก

บริเวณสำนักสงฆ์เขาป่อน้ำทิพย์

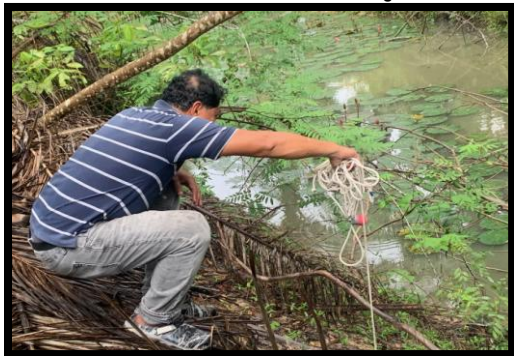
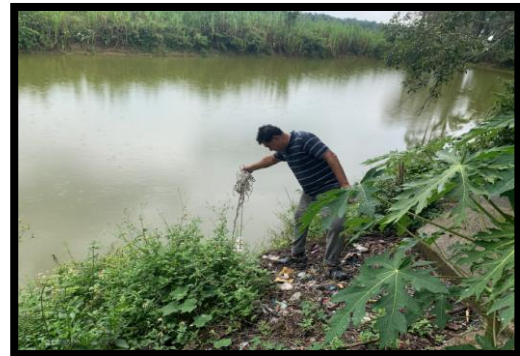
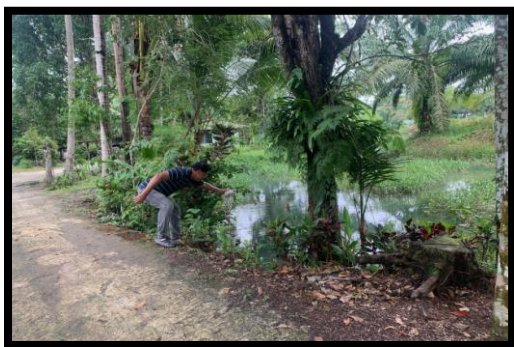
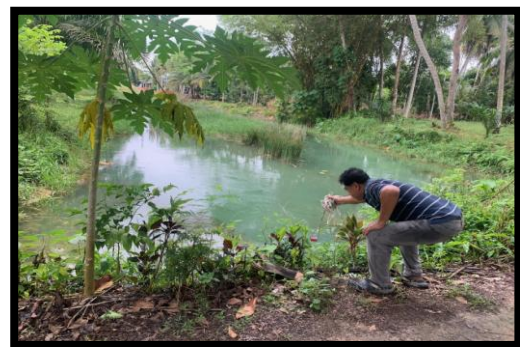
รูปที่ 2-4 การเก็บตัวอย่างน้ำผิวดิน

ห้วยไม่มีชื้อก่อนไหลผ่านโครงการ

ห้วยไม่มีชื้อหลังไหลผ่านโครงการ

คลองนาก่อนไหลผ่านโครงการ

คลองนาหลังไหลผ่านโครงการ

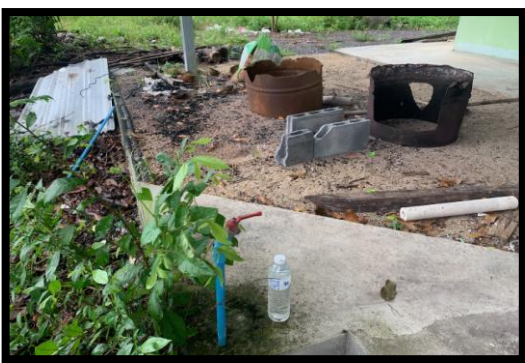
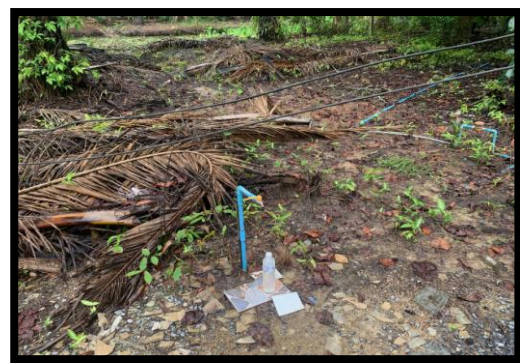
รูปที่ 2-5 การเก็บตัวอย่างน้ำใต้ดิน

บ่อบาดาลบ้านเขาต่อ

บ่อบาดาลบ้านเขาหมอน

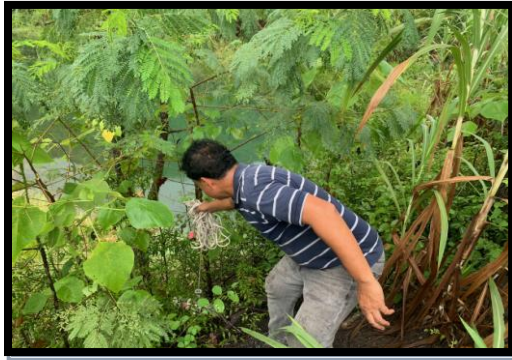
รูปที่ 2-6 การเก็บตัวอย่างน้ำผิวดินบ่อดักตะกอน

4.ให้ตรวจสอบคุณภาพน้ำในบ่อดักตะกอน หากพบว่ามีความไม่อยู่ในเกณฑ์มาตรฐานคุณภาพน้ำผิวดินจะต้องติดป้ายเตือน “ห้ามใช้น้ำ” ให้เห็นอย่างชัดเจน	-ตรวจสอบโดย บริษัท อะตอม เอ็นไวรอนเมนทอล คอนซัลแตนท์ จำกัด พบว่าไม่เกินมาตรฐาน

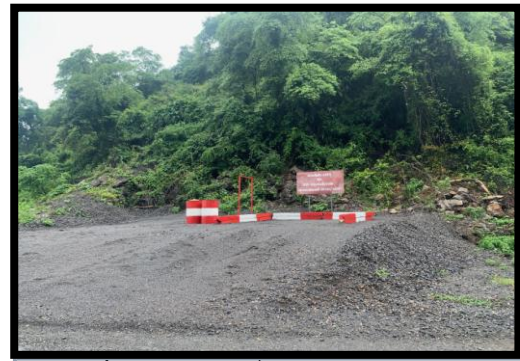
รูปที่ 2-9 สถานที่ผลิต AN-FO

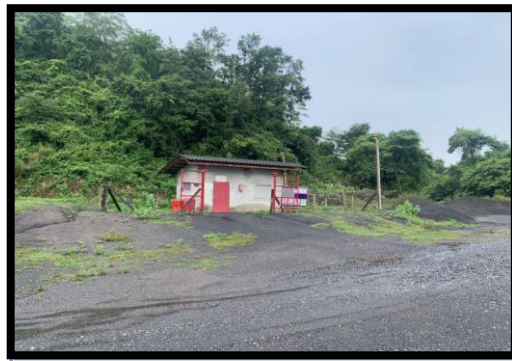
รูปที่ 2-10 อาคารเก็บวัตถุระเบิด

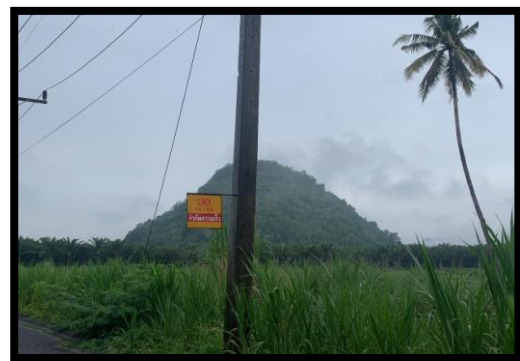
รูปที่ 2-11 ป้ายจำกัดความเร็ว

3.ควบคุมความเร็วรถบรรทุกขนส่งแร่ที่วิ่งผ่านไปมา ระหว่างหน้าเหมืองถึงโรงโม่หิน และการขนส่งหินออกสู่แหล่งรับซื้อภายนอกในช่วงถนนลูกรัง ให้ใช้ความเร็วไม่เกิน 30 กม/ชม.โดยการติดตั้งป้ายเตือนไว้ริมเส้นทางให้เห็นอย่างชัดเจน	-ควบคุมความเร็วรถบรรทุกขนส่งแร่ที่วิ่งผ่านไปมา ระหว่างหน้าเหมืองถึงโรงโม่หิน และการขนส่งหินออกสู่แหล่งรับซื้อภายนอกในช่วงถนนลูกรัง ให้ใช้ความเร็วไม่เกิน 30 กม/ชม.

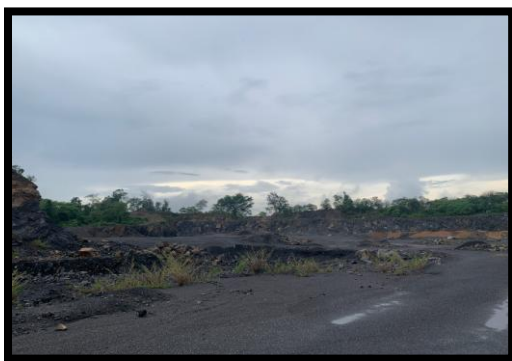
รูปที่ 2-12 หน้าเหมือง

2.ให้เปิดหน้าเหมืองในลักษณะขั้นบันได ให้ความ สูงชั้นละไม่เกิน 10 เมตร และความกว้างชั้นละไม่ น้อยกว่า 7 เมตร และควบคุมความลาดชันรวม (Overall Slope) ไม่ให้เกิน 45 องศา เพื่อป้องกัน มิให้เกิดการพังถล่มหรือการร่วงหล่นของดินและ เศษหิน ซึ่งทำให้บริเวณหน้าเหมืองมีสภาพที่ ปลอดภัยอยู่เสมอ	- เปิดหน้าเหมืองในลักษณะขั้นบันได ให้มี ความสูงชั้นละไม่เกิน 10 เมตร และความ กว้างชั้นละไม่น้อยกว่า 7 เมตร และ ควบคุมความลาดชันรวม (Overall Slope) ไม่ให้เกิน 45 องศา

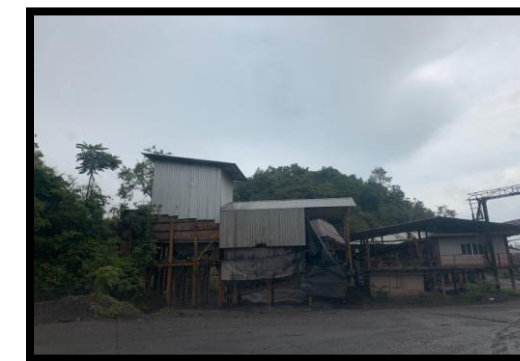
รูปที่ 2-13 โรงโม่ระบบปิด

1) ให้สร้างอาคารปิดคลุม 3 ด้าน และหลังคา สำหรับเครื่องบดชุดแรก (Primary Crusher) ยัง รับหินใหญ่ (Hopper) และตระแกรงร่อนคัดเศษ หิน ดิน ทราย (Scalping Screen) พร้อมทั้งต้อง ติดตั้งเครื่องฉีดสเปรย์น้ำบริเวณปากยังรับหินใหญ่	- สร้างอาคารปิดคลุม 3 ด้าน และหลังคา สำหรับเครื่องบดชุดแรก (Primary Crusher) ยังรับหินใหญ่ (Hopper) และ ตระแกรงร่อนคัดเศษหิน ดิน ทราย (Scalping Screen) พร้อมทั้งต้องติดตั้ง เครื่องฉีดสเปรย์น้ำบริเวณปากยังรับหิน ใหญ่

2) เครื่องบดชุดที่ 2 (Secondary Crusher) เคือ บดชุดที่ 3(Tertiary Crusher) ตะแกรงร่อนคัด เศษหิน ดิน ทราย และตระแกรงร่อนคัดขนาดหิน จะต้องมีฝาดครอบหรืออุปกรณ์ปิดคลุม ป้องกันฝุ่น ต้องสร้างอาคารปิดคลุมเครื่องจักรอุปกรณ์ทั้งหมด อย่างมิดชิด	-เครื่องบดชุดที่ 2 (Secondary Crusher) เคือบดชุดที่ 3(Tertiary Crusher) ตะแกรงร่อนคัดเศษหิน ดิน ทราย และ ตระแกรงร่อนคัดขนาดหิน มีฝาดครอบและ อุปกรณ์ปิดคลุม ป้องกันฝุ่น ต้องสร้าง อาคารปิดคลุมเครื่องจักรอุปกรณ์ทั้งหมด อย่างมิดชิด

3) ระบบสายพานลำเลียง ต้องสร้างอุปกรณ์ปิด คลุมโดยตลอด พร้อมทั้งติดตั้งเครื่องฉีดสเปรย์น้ำ บริเวณจุดต่างๆ ที่ก่อให้เกิดฝุ่นละอองภายนอก อาคาร	-ระบบสายพานลำเลียง มีหลังคาปิดคลุม โดยตลอด และติดตั้งเครื่องฉีดสเปรย์น้ำ บริเวณจุดต่างๆ ที่ก่อให้เกิดฝุ่นละออง ภายนอกอาคาร

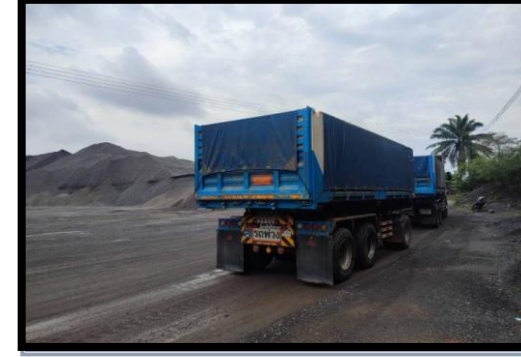
รูปที่ 2-19 รถขนส่งแร่คลุมผ้าใบ

7. ให้มีการปิดคลุมกระบะรถบรรทุกแร่ด้วยผ้าใบ ก่อนการลำเลียงแร่ออกสู่แหล่งรับซื้อภายนอกทุก คัน เพื่อลดการฟุ้งกระจายของฝุ่นละออง	- มีการปิดคลุมกระบะรถบรรทุกแร่ด้วยผ้าใบ ก่อนการลำเลียงแร่ออกสู่แหล่งรับซื้อ ภายนอกทุกคัน เพื่อลดการฟุ้งกระจายของ ฝุ่นละออง

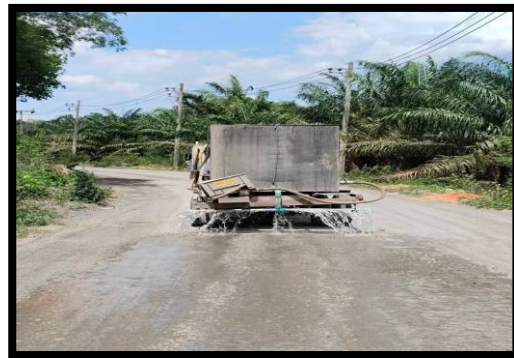
รูปที่ 2-23 รถฉีดพรมน้ำ

2.ฉีดพรมน้ำบนเส้นทางถนนลูกรังตั้งแต่หน้าเหมืองถึงถนนลาดยางอย่างน้อยวันละ 3-4 ครั้ง หรือตามสภาพอากาศในแต่ละวัน และหมั่นดูแลสภาพผิวถนนให้มีสภาพดีอยู่เสมอ	-ฉีดพรมน้ำบนเส้นทางถนนลูกรังตั้งแต่หน้าเหมืองถึงถนนลาดยางอย่างน้อยวันละ 3-4 ครั้งพร้อมดูแลสภาพผิวถนนให้มีสภาพดีอยู่เสมอ

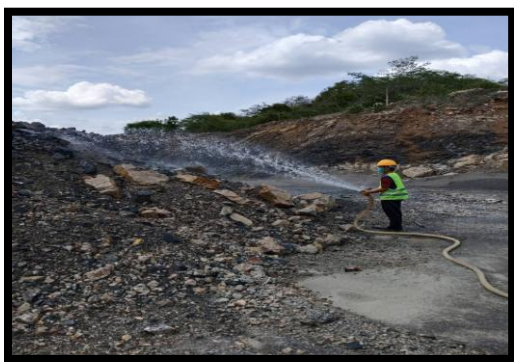
รูปที่ 2-24 ฉีดพรมน้ำระหว่างตักหิน

5) ปรับปรุงเส้นทางลำเลียงหินภายในโรงโม่หินเป็น ถนนลาดยางหรือคอนกรีต		
6) ให้ใช้การฉีดพรมน้ำบริเวณลานเก็บกองหินที่คัด ขนาดแล้ว และตามเส้นทางขนส่งลำเลียงหิน ในขณะที่เครื่องจักรกลและยานพาหนะทำงานอยู่ เพื่อป้องกันการฟุ้งกระจายของฝุ่น พร้อมทั้งมีการ ทำความสะอาดเก็บกวาดฝุ่นละอองที่ตกค้างสะสม บริเวณพื้นโรงโม่หิน และเส้นทางลำเลียงขนส่งหิน อย่างน้อยสัปดาห์ละ 1 ครั้ง	- ฉีดพรมน้ำบริเวณลานเก็บกองหินที่คัด ขนาดแล้ว และตามเส้นทางขนส่งลำเลียง หินในขณะที่เครื่องจักรกลและยานพาหนะ ทำงานอยู่ และมีการทำความสะอาดเก็บ กวาดฝุ่นละอองที่ตกค้างสะสมบริเวณพื้น โรงโม่หิน และเส้นทางลำเลียงขนส่งหิน สัปดาห์ละ 1 ครั้ง

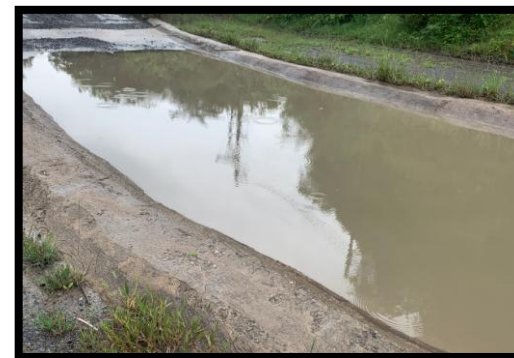
รูปที่ 2-27 ที่ล้างล้อรถบรรทุกแร่

7) มีระบบลานล้างล้อรถยนต์ที่มีประสิทธิภาพและ ทำการล้างล้อรถบรรทุกหินก่อนออกนอกโรงโม่หิน	-มีระบบลานล้างล้อรถยนต์ที่มี ประสิทธิภาพและทำการล้างล้อรถบรรทุก หินก่อนออกนอกโรงโม่หิน

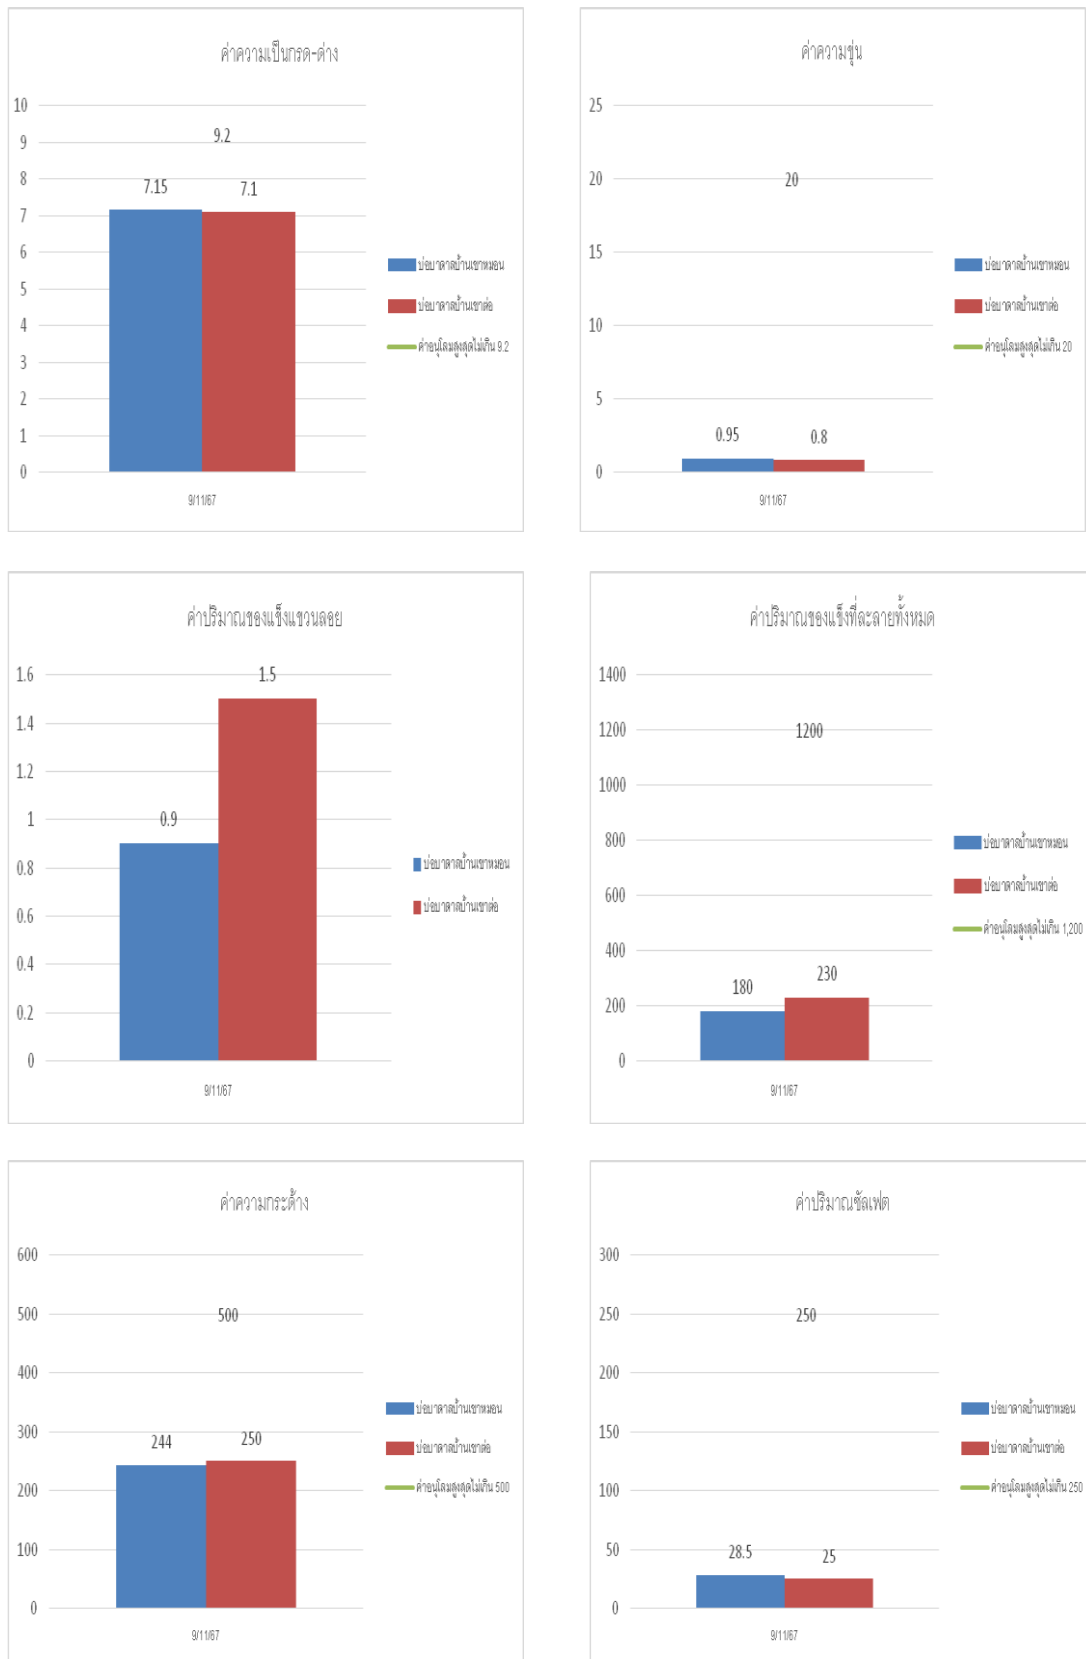
รูปที่ 2-33 กราฟแสดงการตรวจวัดคุณภาพน้ำใต้ดิน เดือนพฤศจิกายน พ.ศ.2567

รูปที่ 2-33 กราฟแสดงการตรวจวัดคุณภาพน้ำใต้ดิน เดือนพฤศจิกายน พ.ศ.2567 (ต่อ)

ดัชนี	หน่วย	วัน/เดือน/ปี	ผลการวิเคราะห์		ค่ามาตรฐาน*	
			บ้านเขาหมอน	บ้านเขาต่อ	เกณฑ์กำหนดที่เหมาะสม	เกณฑ์อนุโลมสูงสุด
ความเป็นกรดต่าง (pH)	-	9 พ.ย.2567	7.15	7.10	7.0-8.5	9.2
ความขุ่น (Turbidity)	NTU	9 พ.ย.2567	0.95	0.80	5	20
ปริมาณตะกอนแขวนลอย (Suspended Solids)	Mg/l	9 พ.ย.2567	0.9	1.5	-	-
ปริมาณตะกอนที่ละลาย (Total Dissolved Solids)	Mg/l	9 พ.ย.2567	180.0	230.0	<600	1,200
ค่าความกระด้างรวม (Total Hardness)	Mg/l	9 พ.ย.2567	244	250	<300	500
ปริมาณเหล็ก (Iron ; Fe)	Mg/l	9 พ.ย.2567	<0.05	0.10	<0.5	1.0
ปริมาณซัลเฟต (Sulfate)	Mg/l	9 พ.ย.2567	28.50	25.00	<200	250
ปริมาณอะซิติก (Arsenic;As)	Mg/l	9 พ.ย.2567	<0.05	<0.05	ต้องไม่มีเลย	<0.05
ปริมาณแคดเมียม (Cadmium;Cd)	Mg/l	9 พ.ย.2567	<0.01	<0.01	ต้องไม่มีเลย	<0.01
ปริมาณตะกั่ว (Lead;Pb)	Mg/l	9 พ.ย.2567	<0.05	<0.05	ต้องไม่มีเลย	<0.05
