รายงานผลการปฏิบัติตามมาตรการป้องกันและแก้ไข
ผลกระทบสิ่งแวดล้อมและมาตรการติดตามตรวจสอบผลกระทบสิ่งแวดล้อม

โครงการโรงงานหลอมและผลิตชิ้นส่วนอะลูมิเนียมแบบหล่อ ครังที่ 1 ของบริษัท ไอซิน ไทย ออโตโมทีฟ คาสติง จำกัด

ตั้งอยู่ที่เขตประกอบการอุตสาหกรรมภินทรบุรี ตำบลหนองที่ อำเภอกบินทร์บุรี จังหวัดปราจีนบุรี
ระยะดำเนินการ ระหว่างเดือนกรกฎาคม-ธันวาคม 2567

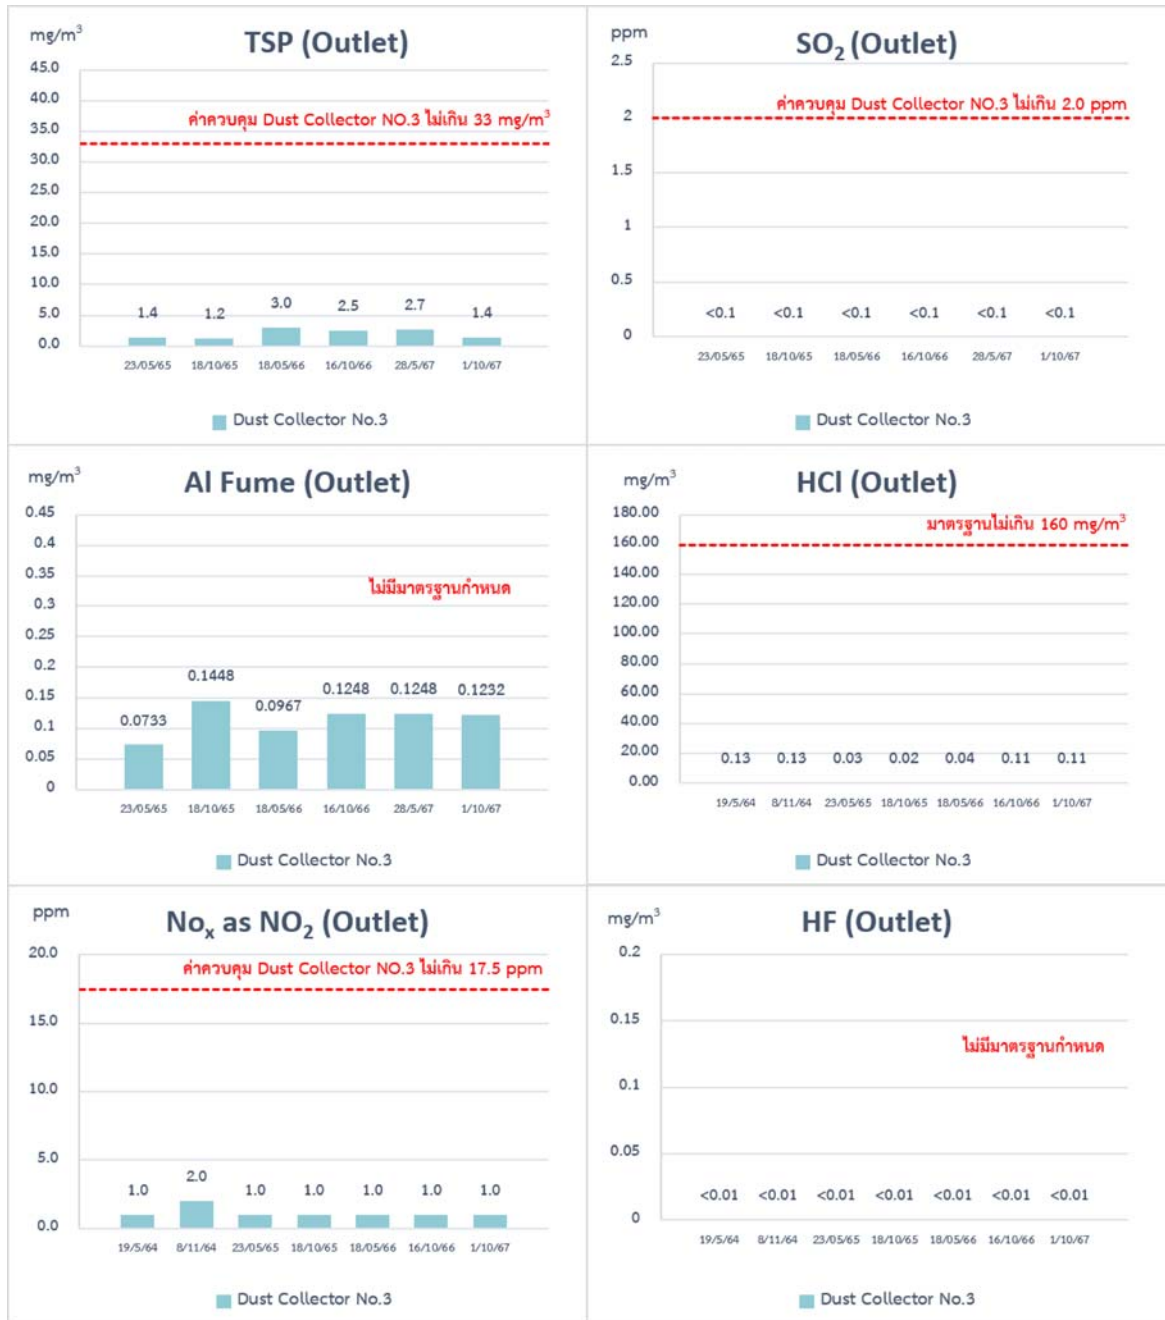
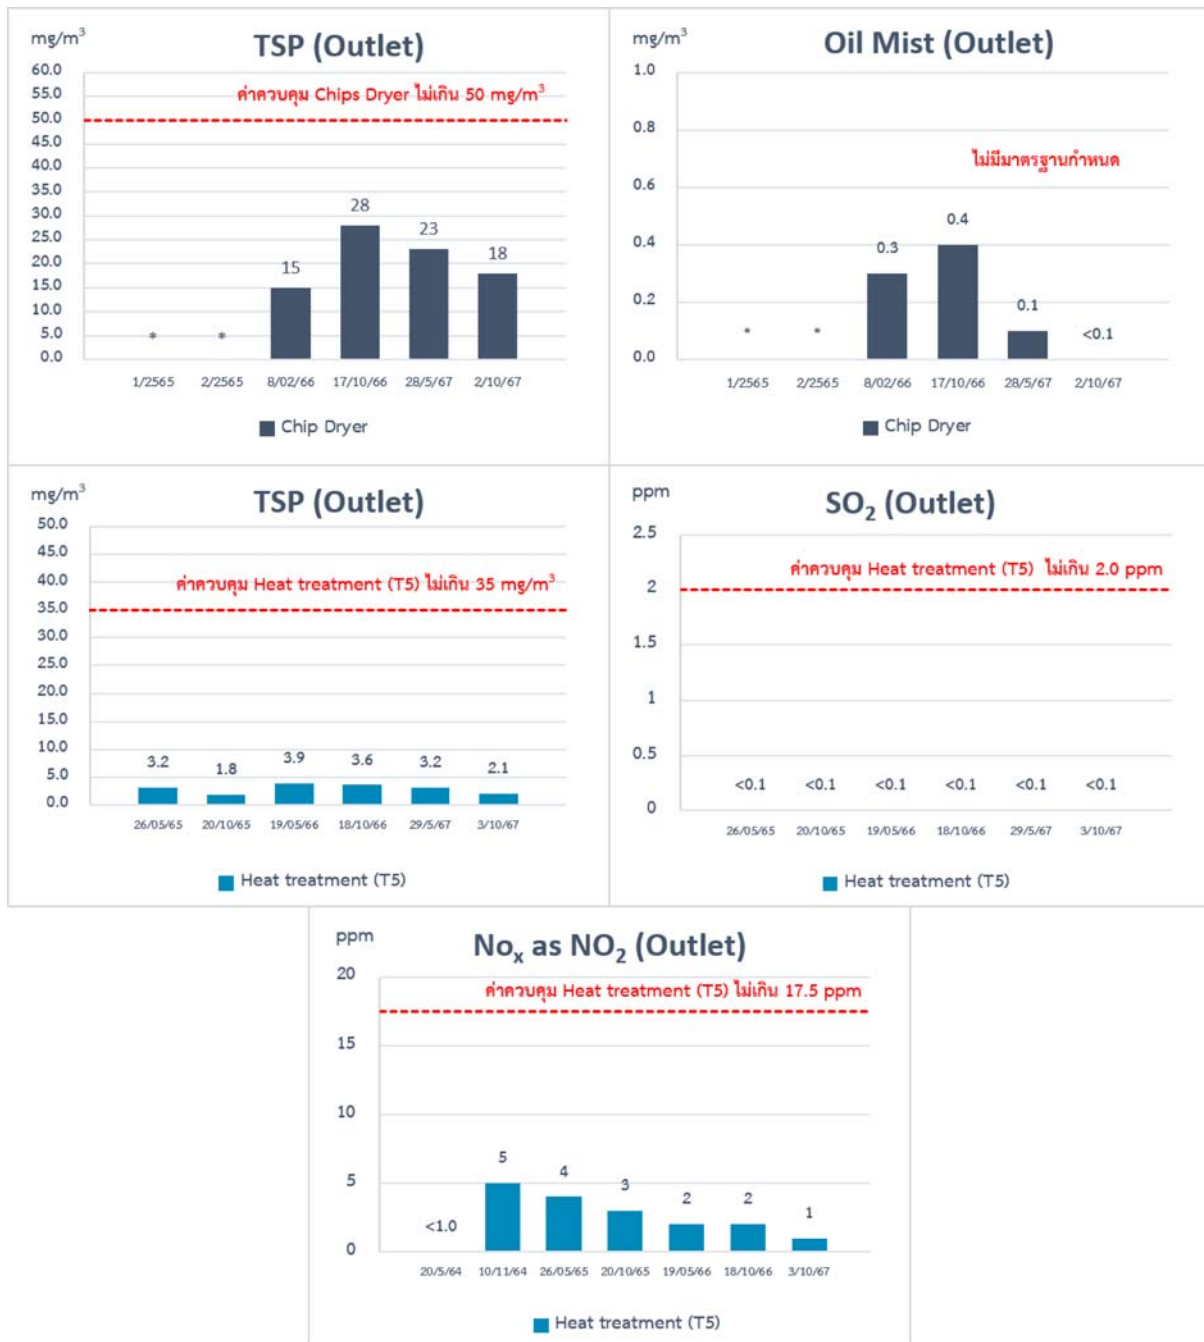
รูปที่ 3-4 ผลการตรวจวัดคุณภาพอากาศจากปล่องระบาย ระยะดำเนินการ ส่วนขยาย ครั้งที่ 1
ระหว่างเดือนพฤษภาคม 2565 – ตุลาคม 2567 (ครั้งที่ 1/2565 – 2/2567)

- **มลพิษทางอากาศจากแหล่งกำเนิด** พบว่า ดัชนีคุณภาพอากาศจากปล่องระบายของโรงงานทั้งหมดที่ติดตามตรวจสอบในระหว่างวันที่ 1-8 ตุลาคม 2567 บริเวณปล่องเตาหลอม จำนวน 3 ปล่อง ปล่องจากเครื่องขัดผิวชิ้นงาน จำนวน 4 ปล่อง ปล่องเครื่องสกัดเศษกลึง จำนวน 1 ปล่อง และปล่องเตาอบ จำนวน 1 ปล่อง มีค่าอยู่ในเกณฑ์มาตรฐานที่กำหนด

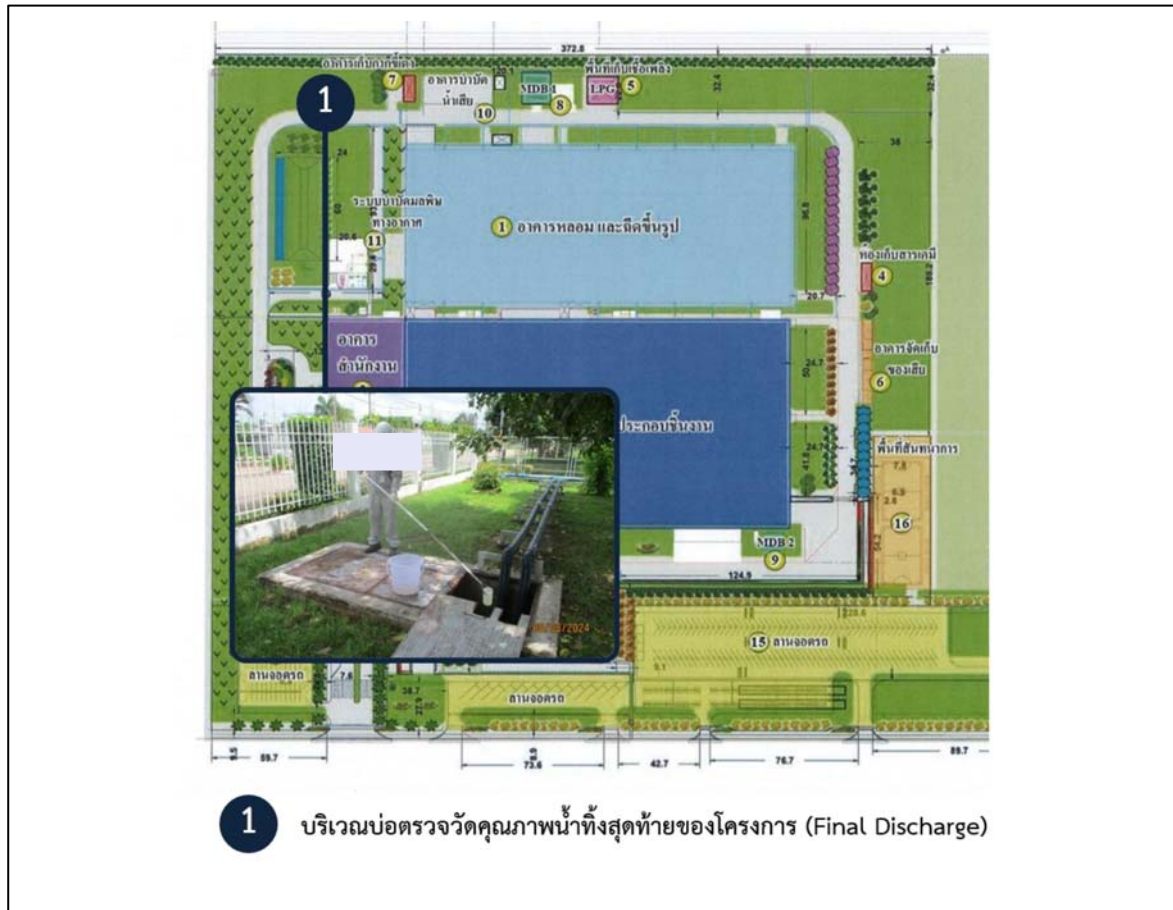
รูปที่ 3-7 แผนที่จุดตรวจวัด และภาพการตรวจวัดคุณภาพน้ำทิ้ง

ดัชนีคุณภาพน้ำทิ้งที่ติดตามตรวจสอบทั้งหมด ระหว่างเดือนกรกฎาคม-ธันวาคม 2567 (เดือนละ 1 ครั้ง) บริเวณบ่อตรวจวัดคุณภาพน้ำทิ้งสุดท้ายของโครงการ (Final Discharge) ก่อนเข้าระบบรวบรวมน้ำเสียของเขตประกอบการอุตสาหกรรมกบินทร์บุรี มีค่าอยู่ในเกณฑ์มาตรฐานที่กำหนด
