บทที่ 2

ผลการปฏิบัติตามมาตรการป้องกันและแก้ไขผลกระทบสิ่งแวดล้อม และมาตรการติดตามตรวจสอบผลกระทบสิ่งแวดล้อม

ตารางที่ 2-1 ผลการตรวจสอบการปฏิบัติตามมาตรการและเงื่อนไขด้านสิ่งแวดล้อม
ของ บริษัท บี.เอส.ไอ. (2003) จำกัด คำขอประทานบัตรที่ 8/2555 ประทานบัตรที่ 30304/16223)
ตำบลบ้านลือ อำเภอยะรัง จังหวัดสุราษฎร์ธานี
(ประเภทเหมืองแร่ : แร่ใยหินและแอนไฮไดรต์)

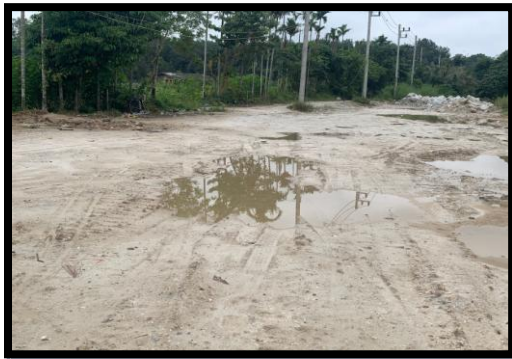
รูปที่ 2-11 เส้นทางขนส่งแร่

(2)บริเวณเส้นทางขนส่งแร่ 1.ให้ทำการดูแลรักษาสภาพเส้นทางขนส่งแร่ให้อยู่ ในสภาพที่ใช้งานได้ดีอยู่เสมอหากตรวจสอบว่า เกิดการชำรุดเสียหายทางโครงการต้อง ดำเนินการปรับปรุงซ่อมแซมทันที	-ดูแลรักษาสภาพเส้นทางขนส่งแร่ให้อยู่ ในสภาพที่ใช้งานได้ดีอยู่เสมอ (รูป 2-11)

2.ในการขนส่งแร่ ต้องกำหนดให้ความเร็วของ ยานพาหนะขนส่งใช้ความเร็วไม่เกิน 25 กิโลเมตร/ชั่วโมง ในช่วงที่เป็นถนนบดอัดแน่น	-ในการขนส่งแร่ ได้กำหนดให้ความเร็วของ ยานพาหนะขนส่งใช้ความเร็วไม่เกิน 25 กิโลเมตร/ชั่วโมง ในช่วงที่เป็นถนนบดอัดแน่น (รูป 2-11)

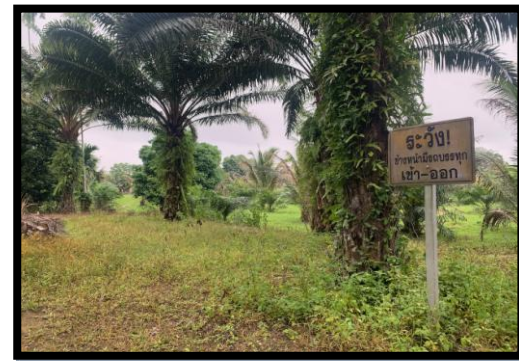
รูปที่ 2-14 ป้ายเตือนรถบรรทุก

5.กำหนดความเร็วของรถบรรทุกแร่ที่วิ่งภายใน พื้นที่โครงการ ให้ใช้ความเร็วรถในอัตราไม่ เกิน 25 กิโลเมตร/ชั่วโมง เพื่อลดการฟุ้งกระจายของฝุ่น ละอองจากการขนส่งแร่	-กำหนดความเร็วของรถบรรทุกแร่ที่วิ่งภายใน พื้นที่โครงการ ให้ใช้ความเร็วรถในอัตราไม่ เกิน 25 กิโลเมตร/ชั่วโมง (รูป 2-14)

มาตรการป้องกันและแก้ไข ผลกระทบสิ่งแวดล้อมที่กำหนด	รายละเอียดของการปฏิบัติ	เหตุผลที่ไม่ปฏิบัติ/ปฏิบัติไม่ครบ/ เปลี่ยนแปลงการปฏิบัติและ ข้อเสนอแนะ
1.3)ระดับเสียง 1.จำกัดความเร็วของรถบรรทุกแร่ให้ใช้ ความเร็วไม่เกิน 25 กิโลเมตร/ชั่วโมง และ ตรวจสอบสภาพเครื่องยนต์ของรถบรรทุกแร่ของ โครงการอย่างสม่ำเสมอซึ่งเป็นวิธีหนึ่ง ที่จะช่วยลดระดับเสียงลงได้	-จำกัดความเร็วของรถบรรทุกแร่ให้ใช้ ความเร็วไม่เกิน 25 กิโลเมตร/ชั่วโมง และตรวจสอบสภาพเครื่องยนต์ของ รถบรรทุกแร่ของโครงการอย่างสม่ำเสมอ (รูป 2-14)

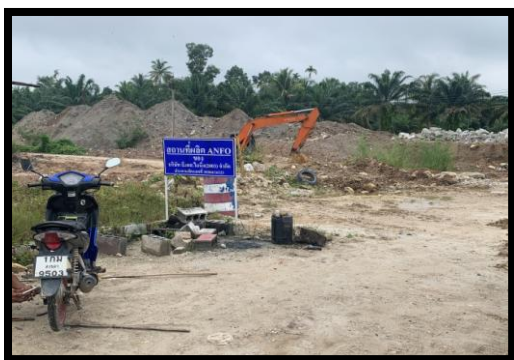
รูปที่ 2-17 สถานที่ผลิต ANFO

2.การดำเนินการเจาะระเบิด การบรรจุวัตถุระเบิด และการจุดระเบิด จะต้อง ดำเนินการโดยวิศวกรควบคุมการทำเหมือง หรือผู้ ชำนาญที่ผ่านการอบรมด้านการใช้วัตถุ ระเบิดจากกรมอุตสาหกรรมและการเหมืองแร่ เพื่อให้เสี่ยงจากการระเบิดอยู่ในเกณฑ์ มาตรฐาน	-ดำเนินการเจาะระเบิด การบรรจุวัตถุ ระเบิด และการจุดระเบิดดำเนินการ โดยผู้ชำนาญที่ผ่านการอบรมด้านการใช้ วัตถุระเบิดจากกรมอุตสาหกรรมและการ เหมือง แร่ เพื่อให้เสี่ยงจากการระเบิดอยู่ ในเกณฑ์มาตรฐาน (รูป 2-17,2-25)

1.4)การใช้วัดระเบิด 1.กำหนดให้ในการระเบิดหน้าเหมืองเพื่อ ผลิตแร่ จะต้องควบคุมปริมาณการใช้ ระเบิดไม่เกิน 36 กิโลกรัม/จังหวะถ่วง	-การระเบิดหน้าเหมืองเพื่อผลิตแร่ ควบคุมปริมาณการใช้ระเบิดไม่เกิน 36 กิโลกรัม/จังหวะถ่วง(รูป 2-17)

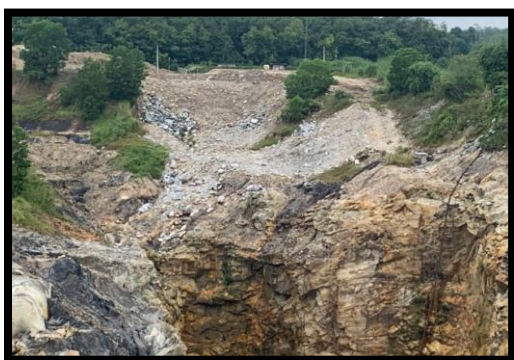
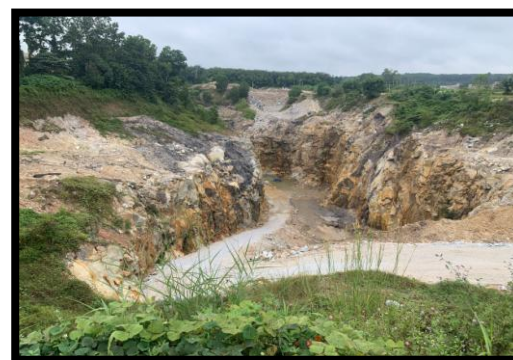
รูปที่ 2-19 ขุมเหมือง

มาตรการป้องกันและแก้ไข ผลกระทบสิ่งแวดล้อมที่กำหนด	รายละเอียดของการปฏิบัติ	เหตุผลที่ไม่ปฏิบัติ/ปฏิบัติไม่ครบ/ เปลี่ยนแปลงการปฏิบัติและ ข้อเสนอแนะ
ทรัพยากรสิ่งแวดล้อมทางกายภาพ 1.1)สภาพภูมิประเทศ 1.ให้เริ่มเปิดทำเหมืองตามแผนผังที่กำหนดไว้ อย่างเคร่งครัดโดยเริ่มเปิดหน้าเหมืองบริเวณ หมายอักษร “ห” ก่อน แล้วจึงเดินหน้าเหมือง ไปตามแผนการทำเหมืองในแต่ละช่วง จนกระทั่งสิ้นสุดการทำเหมือง และเว้นแนว กันชน เขตห้ามทำเหมืองใกล้ทางน้ำ สาธารณะ คลองศูนย์ ทางด้านทิศเหนือ และทาง สาธารณะประโยชน์ทางด้านทิศใต้เป็น ระยะ 10 เมตร	-เริ่มเปิดทำเหมืองตามแผนผังที่กำหนดไว้ อย่างเคร่งครัดโดยเริ่มเปิดหน้าเหมืองบริเวณหมาย อักษร “ห” ก่อน แล้วจึงเดินหน้าเหมืองไปตาม แผนการทำเหมืองในแต่ละช่วงจนกระทั่งสิ้นสุดการ ทำเหมือง และเว้นแนวกันชน เขตห้ามทำเหมือง ใกล้ทางน้ำสาธารณะ คลองศูนย์ ทางด้านทิศเหนือ และทางสาธารณะประโยชน์ทางด้านทิศใต้เป็น ระยะ 10 เมตร (รูป 2-19,2-20)

2.กำหนดให้บริเวณที่ไม่เกี่ยวข้องกับการทำ เหมืองหรือกิจกรรมต่างๆของโครงการต้อง รักษา ให้คงสภาพเดิมให้มากที่สุด ทั้งนี้เพื่อ ช่วยเป็นแนวป้องกันผลกระทบ(Buffer Zone)อีกทางหนึ่ง	-กำหนดให้บริเวณที่ไม่เกี่ยวข้องกับการทำเหมือง หรือกิจกรรมต่างๆของโครงการต้องรักษา ให้คง สภาพเดิมให้มากที่สุด(รูป 2-19,2-20)

3.ให้ออกแบบพื้นที่หน้าเหมืองให้มีลักษณะ ขั้นบันได(Benching Method) โดย ออกแบบความสูงของหน้างานที่ความสูง 5 เมตรและ 10 เมตร สำหรับหน้างานที่มีความสูง 5 เมตร กำหนดให้มีความกว้างของ ขั้นบันไดไม่น้อย กว่า 3.5 เมตร สำหรับหน้า งาน ที่มีความสูง 10 เมตร กำหนดให้มีความ กว้างของขั้นบันไดไม่น้อยกว่า 7 เมตร หน้า Bench มีความลาดเอียงประมาณ 75 -80 องศา และรักษาให้มีความลาดเอียงทั้งหมด ของ หน้าเหมือง (Overall Slope) ไม่เกิน 45 องศา เพื่อป้องกันมิให้เกิดการพังถล่ม หรือการวางร่วนหล่นของดินและเศษหิน ซึ่งทำให้บริเวณหน้าเหมืองมีสภาพที่ ปลอดภัยอยู่เสมอรวมทั้งให้สอดคล้องกับ เครื่องจักรที่ใช้ในการทำเหมืองด้วย	-ออกแบบพื้นที่หน้าเหมืองให้มีลักษณะ ขั้นบันได(Benching Method) โดย ออกแบบความ สูงของหน้างานที่ความสูง 5 เมตรและ 10 เมตร สำหรับหน้างานที่มีความสูง 5 เมตร กำหนดให้มี ความกว้างของขั้นบันไดไม่น้อย กว่า 3.5 เมตร สำหรับหน้า งานที่มีความสูง 10 เมตร กำหนดให้มี ความ กว้างของขั้นบันไดไม่น้อยกว่า 7 เมตร หน้า Bench มีความลาดเอียงประมาณ 75 -80 องศา และรักษาให้มีความลาดเอียงทั้งหมด ของหน้าเหมือง (Overall Slope) ไม่เกิน 45 องศา เพื่อป้องกันมิให้เกิดการพังถล่ม หรือการวางร่วนหล่นของดินและเศษหิน (รูป 2-19,2-20)

1.2)คุณภาพอากาศ (1)บริเวณพื้นที่โครงการ 1.กำหนดให้การระเบิดหินต้องเจาะรูใส่วัตถุ ระเบิดให้เอียงจากแนวตั้งไม่เกิน 10-15 องศา และมีรูเจาะแบบสลับฟันปลา ซึ่งเป็นวิธีเจาะรู ระเบิดที่สามารถลดปริมาณฝุ่นจากการระเบิดได้	-การระเบิดหินได้เจาะรูใส่วัตถุระเบิดให้เอียงจาก แนวตั้งไม่เกิน 10-15 องศา และมีรูเจาะแบบสลับ ฟันปลา (รูป 2-19,2-20)

4.ให้ออกแบบการทำเหมืองให้มีบ่อรองรับ น้ำ(Sump)ขึ้นภายในบริเวณส่วนลึกของ พื้นที่ทำเหมือง เพื่อบรรจุน้ำและกักเก็บ น้ำฝนไหลบ่าจากพื้นที่ทำเหมืองในแต่ละ ช่วง ก่อนสูบน้ำใส่ไปใช้ประโยชน์ทั้งใน และนอกพื้นที่โครงการ เช่น ฉีดพรม น้ำหน้าเหมือง เส้นทางขนส่งแร่ เป็นต้น โดยจะต้องพักน้ำในบ่อให้ตกตะกอนเป็นน้ำใสก่อน นำไปใช้ประโยชน์ต่อไป	-ออกแบบการทำเหมืองให้มีบ่อรองรับ น้ำ(Sump)ขึ้นภายในบริเวณส่วนลึกของพื้นที่ทำ เหมือง เพื่อบรรจุน้ำและกักเก็บน้ำฝนไหลบ่าจาก พื้นที่ทำเหมืองในแต่ละช่วง ก่อนสูบน้ำใส่ไปใช้ ประโยชน์ทั้งในและนอกพื้นที่โครงการ (รูป 2-19)

มาตรการป้องกันและแก้ไข ผลกระทบสิ่งแวดล้อมที่กำหนด	รายละเอียดของการปฏิบัติ	เหตุผลที่ไม่ปฏิบัติ/ปฏิบัติไม่ครบ/ เปลี่ยนแปลงการปฏิบัติและ ข้อเสนอแนะ
1.7) ปฏิบัติวิทยาการเกิดดินถล่มและหลุมยุบ 1.ให้ดำเนินการตามแผนผังการทำเหมืองที่ได้ ออกแบบไว้ โดยมีการกำหนดตำแหน่งและ ขอบเขตที่จะใช้เป็นพื้นที่ทำเหมืองไว้ให้ ชัดเจน และพยายามรักษาสภาพพื้นที่เดิมไว้ ให้มากที่สุด หรือเปลี่ยนแปลงให้น้อยที่สุด เท่าที่จำเป็น	-ดำเนินการตามแผนผังการทำเหมืองที่ ได้ ออกแบบไว้ โดยมีการกำหนด ตำแหน่งและขอบเขตที่จะใช้เป็นพื้นที่ ทำเหมืองไว้ให้ชัดเจน และพยายาม รักษาสภาพพื้นที่เดิมไว้ให้มากที่สุด (รูป 2-20)

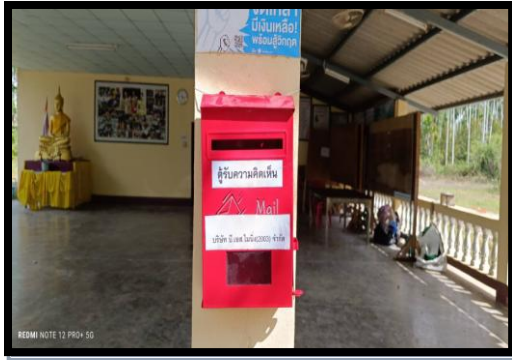
รูปที่ 2-23 ตู้รับความคิดเห็น

มาตรการป้องกันและแก้ไข ผลกระทบสิ่งแวดล้อมที่กำหนด	รายละเอียดของการปฏิบัติ	เหตุผลที่ไม่ปฏิบัติ/ปฏิบัติไม่ครบ/ เปลี่ยนแปลงการปฏิบัติและ ข้อเสนอแนะ
1. ให้มีจุดรับเรื่องร้องทุกข์ความเดือดร้อนของ ประชาชนที่เกิดจาก กิจกรรมการทำเหมืองแร่ และ กิจกรรมที่เกี่ยวข้อง ในกรณีที่มีผู้ร้องเรียน ผู้ถือประทาน บัตรจะต้องดำเนินการแก้ไข และให้ความช่วยเหลือด้วย ความเป็นธรรม	-มีจุดรับเรื่องร้องทุกข์ความ เดือดร้อนของประชาชนที่เกิดจาก กิจกรรมการทำเหมืองแร่ และกิจกรรม ที่เกี่ยวข้อง (รูปที่ 2-23)

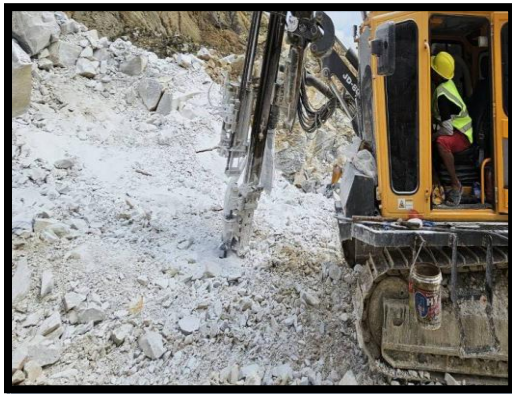
รูปที่ 2-25 รถเจาะมีหัวดักฝุ่น

2.การเจาะรูระเบิดจะต้องติดตั้งเครื่องมอดฝุ่นที่ บริเวณหัวเจาะ พร้อมทั้งมีถังพักฝุ่นเพื่อป้องกัน การฟุ้งกระจายของฝุ่นละอองในบรรยากาศ	-การเจาะรูระเบิดได้ติดตั้งเครื่องมอดฝุ่นที่ บริเวณหัวเจาะ พร้อมทั้งมีถังพักฝุ่นเพื่อป้องกัน การฟุ้งกระจายของฝุ่นละอองในบรรยากาศ(รูปที่ 2-25)

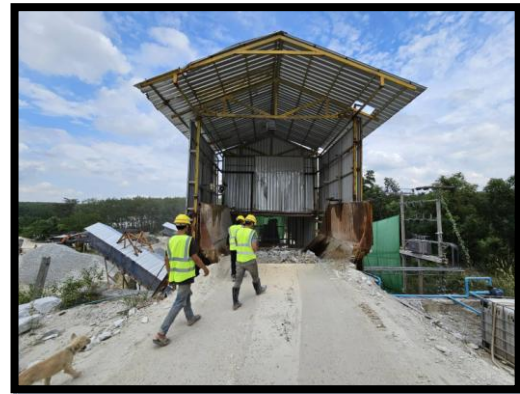
รูปที่ 2-26 พนักงานใส่ชุด safety

5.สำหรับพนักงานที่ทำงานภายในบริเวณที่มี เสียงดัง ต้องสวมเครื่องป้องกันภัยส่วนบุคคล ได้แก่ เครื่องป้องกันหู(Ear Plug หรือ Ear Muffs) รวมทั้งมีการสับเปลี่ยน หน้าที่พนักงานเพื่อไม่ให้ทำงานในที่ที่มี เสียงดังมากเกินไปเป็นเวลานาน เช่น กำหนดให้พนักงานทำงานวันละไม่เกิน 8 ชั่วโมง เพื่อลดอัตราความเสี่ยงต่ออันตรายจากเสียง ดัง	-พนักงานที่ทำงานภายในบริเวณที่มี เสียง ดัง ต้องสวมเครื่องป้องกันภัยส่วนบุคคล ได้แก่ เครื่องป้องกันหู(Ear Plugหรือ Ear Muffs) (รูปที่ 2-26)

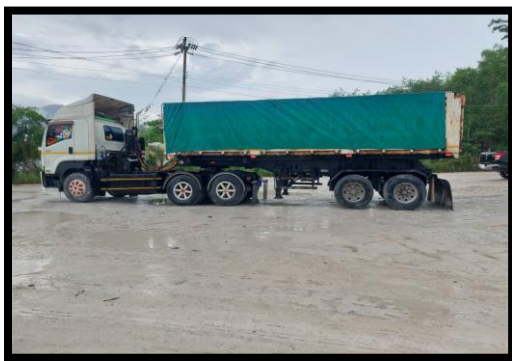
รูปที่ 2-27 รถบรรทุกคลุมผ้าใบ

4.ล้างทำความสะอาดรถบรรทุกอย่างสม่ำเสมอ เพื่อป้องกันการฟุ้งกระจายของฝุ่นที่ติดมากับรถ	-ล้างทำความสะอาดรถบรรทุกอย่างสม่ำเสมอ	
5.การขนส่งแร่ออกสู่เส้นทางสาธารณะทุกครั้ง จะต้องใช้ผ้าคลุมรถบรรทุกเพื่อป้องกันการฟุ้ง กระจายของฝุ่นแร่	-การขนส่งแร่ออกสู่เส้นทางสาธารณะทุกครั้ง ใช้ผ้า คลุมรถบรรทุกเพื่อป้องกันการฟุ้งกระจายของฝุ่น แร่ (รูปที่ 2-27)

มาตรการป้องกันและแก้ไข ผลกระทบสิ่งแวดล้อมที่กำหนด	รายละเอียดของการปฏิบัติ	เหตุผลที่ไม่ปฏิบัติ/ปฏิบัติไม่ครบ/ เปลี่ยนแปลงการปฏิบัติและ ข้อเสนอแนะ
1.5)การขนส่งวัตถุระเบิด 1.กำหนดให้ยานพาหนะที่ใช้ในการขนส่ง วัตถุระเบิดต้องมีสภาพดี ก่อนออกรถ ต้องตรวจสอบรถที่บรรทุกระเบิดทุกคันว่าจะต้อง ผ่านการตรวจสอบว่าบรรทุกวัตถุ ระเบิดเรียบร้อย และปลอดภัยหรือไม่ และ อยู่ใน สภาพเรียบร้อยพร้อมที่จะออก เดินทางหรือไม่	-กำหนดให้ยานพาหนะที่ใช้ในการขนส่ง วัตถุระเบิดต้องมีสภาพดี ก่อนออกรถต้อง ตรวจสอบรถที่บรรทุกระเบิดทุกคันว่าผ่าน การตรวจสอบว่าบรรทุกวัตถุ ระเบิด เรียบร้อย และปลอดภัย(รูป 2-27)

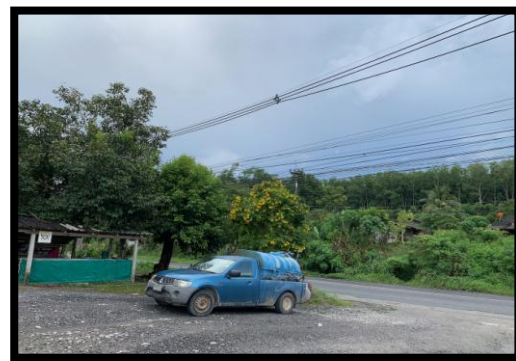
รูปที่ 2-28 รถขนส่งน้ำ

4.กำหนดให้มีการฉีดพรมน้ำบริเวณหน้าเหมือง และเส้นทางลำเลียงแร่ภายในพื้นที่โครงการ อย่างน้อยวันละ 2-3 ครั้ง	-การฉีดพรมน้ำบริเวณหน้าเหมือง และเส้นทาง ลำเลียงแร่ภายในพื้นที่โครงการอย่างน้อยวันละ 2- 3 ครั้ง (รูปที่ 2-28)

3.ให้ฉีดพรมน้ำบนเส้นทางขนส่งแร่ที่เป็นถนน บดอัดแน่นเป็นประจำ ประมาณวันละ 2-3 ครั้ง หรือ ตามที่จำเป็น	-ฉีดพรมน้ำบนเส้นทางขนส่งแร่ที่เป็นถนน บดอัดแน่นเป็นประจำ ประมาณวันละ 2-3 ครั้ง หรือตามที่จำเป็น (รูปที่ 2-28)
