ผลการปฏิบัติตามมาตรการป้องกันและแก้ไขผลกระทบสิ่งแวดล้อม

การติดตามตรวจสอบผลการปฏิบัติตามมาตรการทั่วไปสำหรับการดำเนินงานโครงการ มาตรการป้องกันและแก้ไขผลกระทบสิ่งแวดล้อม ในช่วงดำเนินการ ตามที่ได้กำหนดไว้ในรายงานการวิเคราะห์ผลกระทบสิ่งแวดล้อม โครงการโรงงานผลิตเหล็กแท่งและผลิตภัณฑ์เหล็กที่ผลิตจากเหล็กถลุง ของบริษัท หยงซิง สตีล (ไทยแลนด์) จำกัด ระหว่างเดือนกรกฎาคม ถึง ธันวาคม 2567 ซึ่งทางโครงการได้มอบหมายให้ทางบริษัท เอส ที เอส กรีน จำกัด (บริษัทที่ปรึกษา) ดำเนินการติดตามตรวจสอบการปฏิบัติตามมาตรการของโครงการ ในวันที่ 8 พฤศจิกายน 2567 โดยประกอบไปด้วยหัวข้อดังนี้

โครงการโรงงานผลิตเหล็กแท่งและผลิตภัณฑ์เหล็กที่ผลิตจากเหล็กถลุง ของบริษัท หยงซิง สตีล (ไทยแลนด์) จำกัด ระหว่างเดือนกรกฎาคม ถึง ธันวาคม 2567

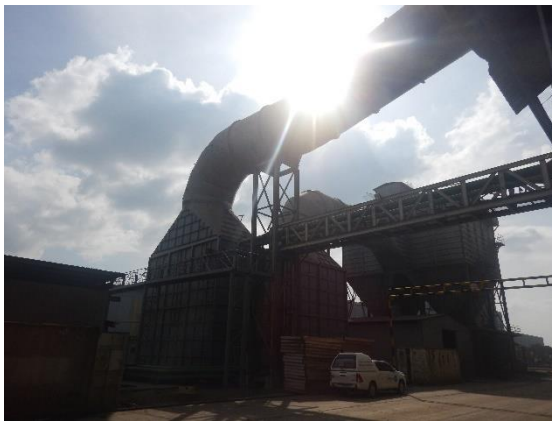
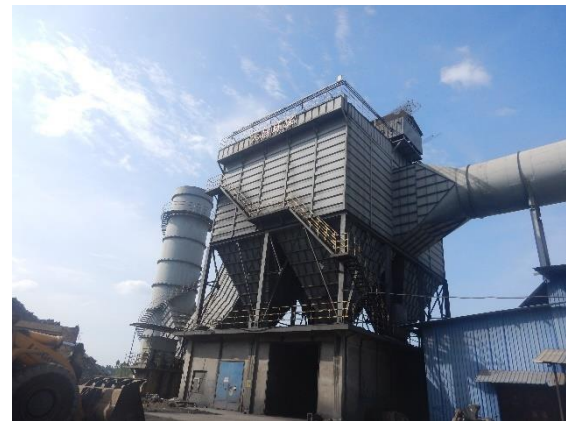
1. คุณภาพอากาศ	1. ติดตั้งระบบรวบรวมฝุ่นหรือฟุ้งอากาศร้อนที่เกิดขึ้นจากกระบวนการผลิตเข้าสู่ระบบดักฝุ่นแบบถุงกรอง รายละเอียดดังนี้ (1) ติดตั้ง Canopy Hood เหนือเตาหลอมแบบเหนี่ยวนำไฟฟ้า (Induction Furnace; IF) แต่ละชุด (2) ออกแบบให้เตาหลอมแบบอาร์คไฟฟ้า (Electric Arc Furnace; EAF) และเตาอุ้มน้ำเหล็ก (Ladle Furnace; LF) มีลักษณะการทำงานที่เป็นระบบปิดและออกแบบให้มีท่อดูดอากาศเชื่อมกับเตาโดยตรงเพื่อรวบรวมฝุ่นละอองที่เกิดขึ้น (3) ติดตั้ง Canopy Hood และระบบที่รวบรวมอากาศเพื่อรวบรวมฝุ่นละอองและฟุ้งอากาศร้อนจากปากเตาปรับปรุงคุณภาพน้ำเหล็กแบบ AOD (Argon Oxygen Decarburization Furnace)	พื้นที่โครงการ	โครงการได้ดำเนินการติดตั้งระบบรวบรวมฝุ่นที่เกิดจากกระบวนการผลิตเข้าสู่ระบบดักกรองฝุ่นแบบถุงกรอง และมีการติดตั้ง Canopy hood เหนือเตาหลอมแบบเหนี่ยวนำไฟฟ้าของแต่ละชุด เพื่อรวบรวมฝุ่นละอองที่เกิดขึ้น	ภาพถ่ายที่ 2.2-1 ระบบรวมฝุ่นละออง	-

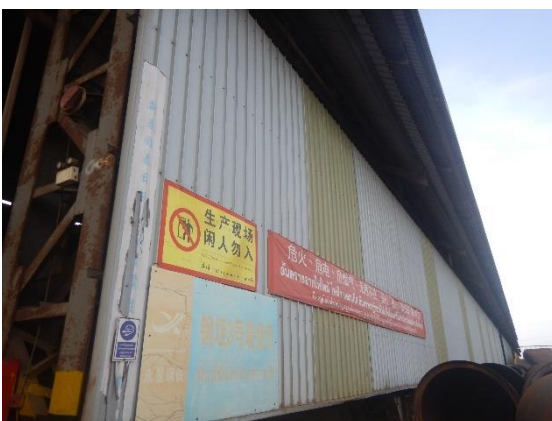
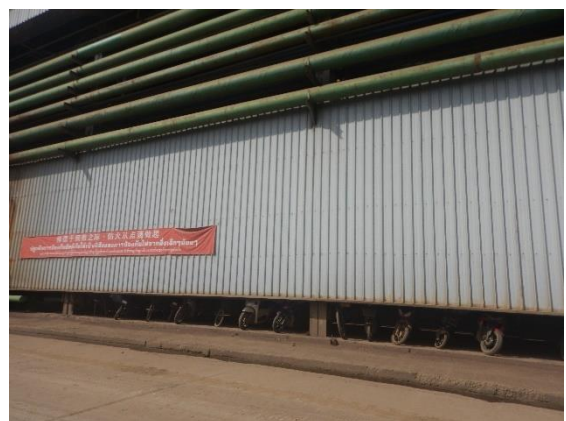
10. จัดเตรียมอะไหล่และอุปกรณ์ซ่อมบำรุงระบบดักฝุ่นละอองให้เพียงพอเพื่อให้สามารถปรับปรุงแก้ไขระบบได้ทันที	พื้นที่โครงการ	โครงการมีการจัดเตรียมอะไหล่และอุปกรณ์สำหรับซ่อมบำรุงระบบดักฝุ่นละออง	ภาพถ่ายที่ 2.2-5 อะไหล่และอุปกรณ์สำหรับซ่อมบำรุง	-

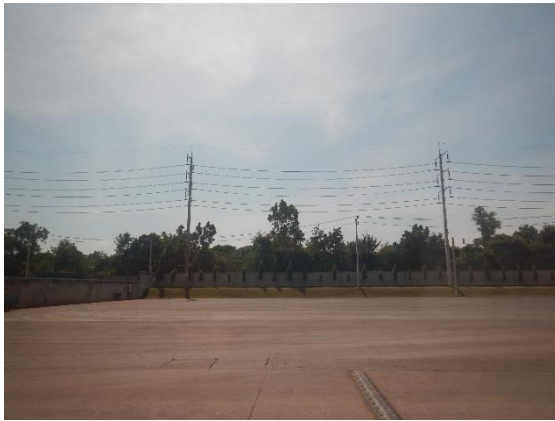
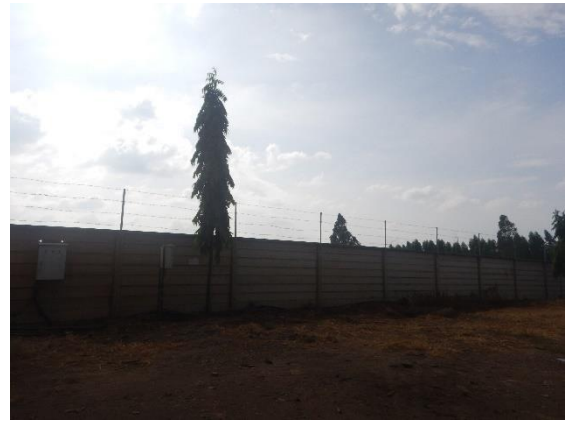
2. ระดับเสียง	1. กำหนดให้ติดตั้งอุปกรณ์และเครื่องจักรในการผลิตให้อยู่ภายในอาคารที่มีผนังโดยรอบ	พื้นที่โครงการ	โครงการได้ดำเนินการติดตั้งอุปกรณ์และเครื่องจักรภายในอาคารผลิตที่มีผนังโดยรอบ	ภาพถ่ายที่ 2.2-6 อาคารผลิตที่มีผนังโดยรอบ	-

2. ก่อสร้างผนังล้อมรอบเตาหลอมเหล็กแบบอาร์คไฟฟ้าเพื่อลดเสียงดังจากแหล่งกำเนิดเสียงที่สำคัญ	พื้นที่โครงการ	โครงการได้ดำเนินการติดตั้งอุปกรณ์และเครื่องจักรภายในอาคารผลิตที่มีผนังโดยรอบ	ภาพถ่ายที่ 2.2-6 อาคารผลิตที่มีผนังโดยรอบ	-

3. กำหนดให้กิจกรรมการเทเศษเหล็กอยู่ภายในอาคารส่วนการผลิตที่มีหลังคาปกคลุมและมีผนังล้อมรอบ	พื้นที่โครงการ	โครงการได้กำหนดให้ทำกิจกรรมภายในอาคารผลิตที่มีผนังโดยรอบ	ภาพถ่ายที่ 2.2-6 อาคารผลิตที่มีผนังโดยรอบ	-

10. กำหนดให้เครื่องจักรการผลิตและเศษเหล็กที่เป็นวัตถุดิบของโครงการอยู่ในอาคารการผลิตที่มีหลังคาปกคลุมอย่างมิดชิดเพื่อป้องกันการชะของน้ำฝนหรือป้องกันน้ำฝนปนเปื้อน	พื้นที่โครงการ	โครงการได้ดำเนินการติดตั้งอุปกรณ์และเครื่องจักรภายในอาคารผลิตที่มีผนังโดยรอบ	ภาพถ่ายที่ 2.2-6 อาคารผลิตที่มีผนังโดยรอบ	-

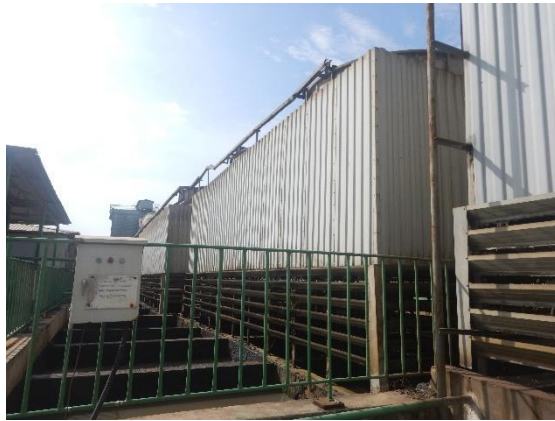
5. จัดให้มีบ่อรับน้ำที่ผ่านการหล่อเย็นบริเวณใต้ที่ตั้งเครื่องหล่อเหล็กและส่งเข้าระบบบำบัดน้ำเสียจากระบบน้ำหล่อเย็นแบบโดยตรง (Direct Cooling Water System) ที่ออกแบบให้สามารถรองรับน้ำทิ้งได้ 5,400 ลูกบาศก์เมตรต่อวัน ประกอบด้วยถังตกไขมัน ถังตกตะกอน ถังกรองทราย และหอหล่อเย็น โดยน้ำทิ้งที่ผ่านการบำบัดแล้วจะถูกรวบรวมเข้าบ่อพักน้ำหล่อเย็นก่อนสูบน้ำกลับไปใช้ซ้ำในการหล่อเย็นแบบ Direct system ต่อไป โดยไม่มีการระบายน้ำทิ้งลงแหล่งน้ำสาธารณะ	พื้นที่โครงการ	โครงการได้จัดให้มีบ่อรับน้ำที่ผ่านการหล่อเย็นบริเวณใต้ที่ตั้งเครื่องหล่อเหล็ก และออกแบบให้มีระบบระบายน้ำทิ้งข้างต้นเข้าระบบบำบัดน้ำทิ้งจากน้ำหล่อเย็นแบบโดยตรง โดยน้ำทิ้งที่ผ่านการบำบัดแล้วจะถูกรวบรวมเข้าบ่อพักน้ำหล่อเย็นก่อนสูบน้ำข้างต้นกลับไปใช้ซ้ำในการหล่อเย็นแบบโดยตรงต่อไป	ภาพถ่ายที่ 2.2-12 บ่อรับน้ำที่ผ่านการหล่อเย็นบริเวณใต้เครื่องหล่อเหล็ก	-

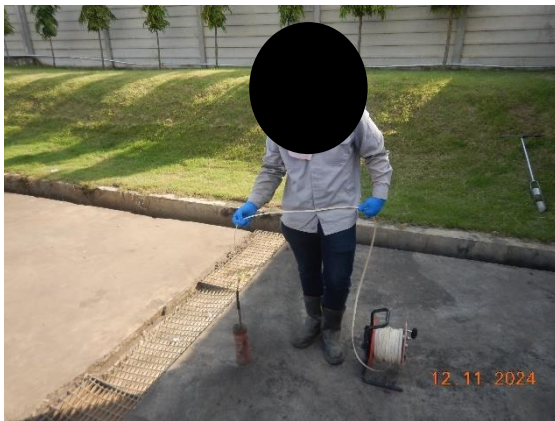
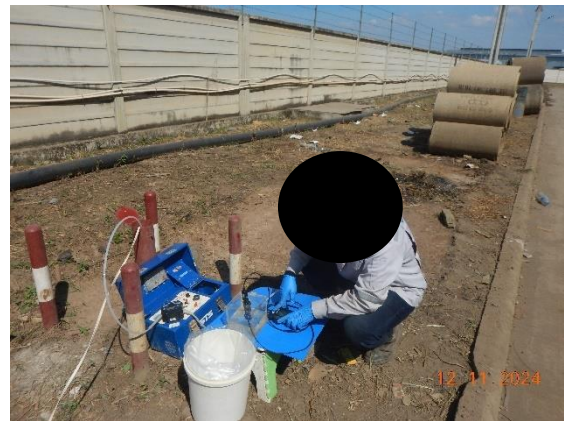
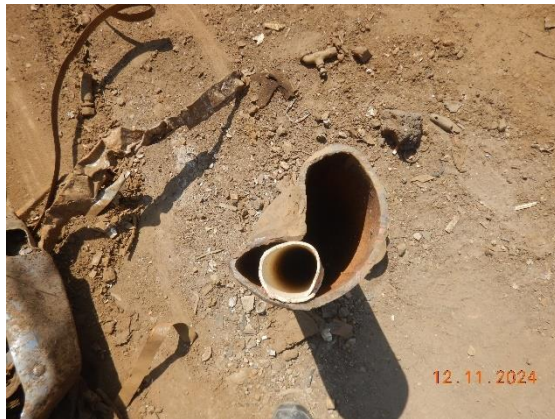
3. คุณภาพน้ำ (ต่อ)	6. ออกแบบให้บ่อบำบัดน้ำหล่อเย็นมีขนาด 513 ลูกบาศก์เมตร เพื่อรับน้ำทิ้งที่ผ่านการบำบัด และรับน้ำประปาที่เติมคลอรีนเข้าระบบก่อนสูบน้ำไปใช้หล่อเย็นเครื่องหล่อเหล็กแท่งต่อไป	พื้นที่โครงการ	โครงการรวบรวมน้ำทิ้งที่เกิดจากกระบวนการผลิตไปปรับปรุงคุณภาพก่อนหมุนเวียนกลับไปใช้ใหม่ทั้งหมด	ภาพถ่ายที่ 2.2-13 ระบบบำบัดน้ำทิ้งจากระบบน้ำหล่อเย็นแบบโดยตรง	-

11. กำหนดให้น้ำน้ำทิ้งจากระบบน้ำหล่อเย็นแบบ Indirect System กลับไปใช้ใหม่โดยนำไปเติมชดเชยเข้าระบบน้ำหล่อเย็นแบบ Direct System	พื้นที่โครงการ	โครงการได้นำน้ำทิ้งจากระบบน้ำหล่อเย็นแบบโดยตรงหมุนเวียนกลับไปใช้ใหม่ทั้งหมด	ภาพถ่ายที่ 2.2-13 ระบบบำบัดน้ำทิ้งจากระบบน้ำหล่อเย็นแบบโดยตรง	-
