รายงานแผนและผลการดำเนินงาน  
ด้านการฟื้นฟูพื้นที่ทำเหมือง

โครงการเหมืองแร่ชนิดหินปูนเพื่ออุตสาหกรรมก่อสร้าง  
ประทานบัตรที่ 30886/16508

บริษัท บ้านศิลาสุขโขทัย จำกัด  
ตำบลหนองหญ้าปล้อง อำเภอบ้านด่านลานหอย จังหวัดสุโขทัย  
ประจำปี 2566

#### การรายงานครั้งที่ 1 ปี 2566

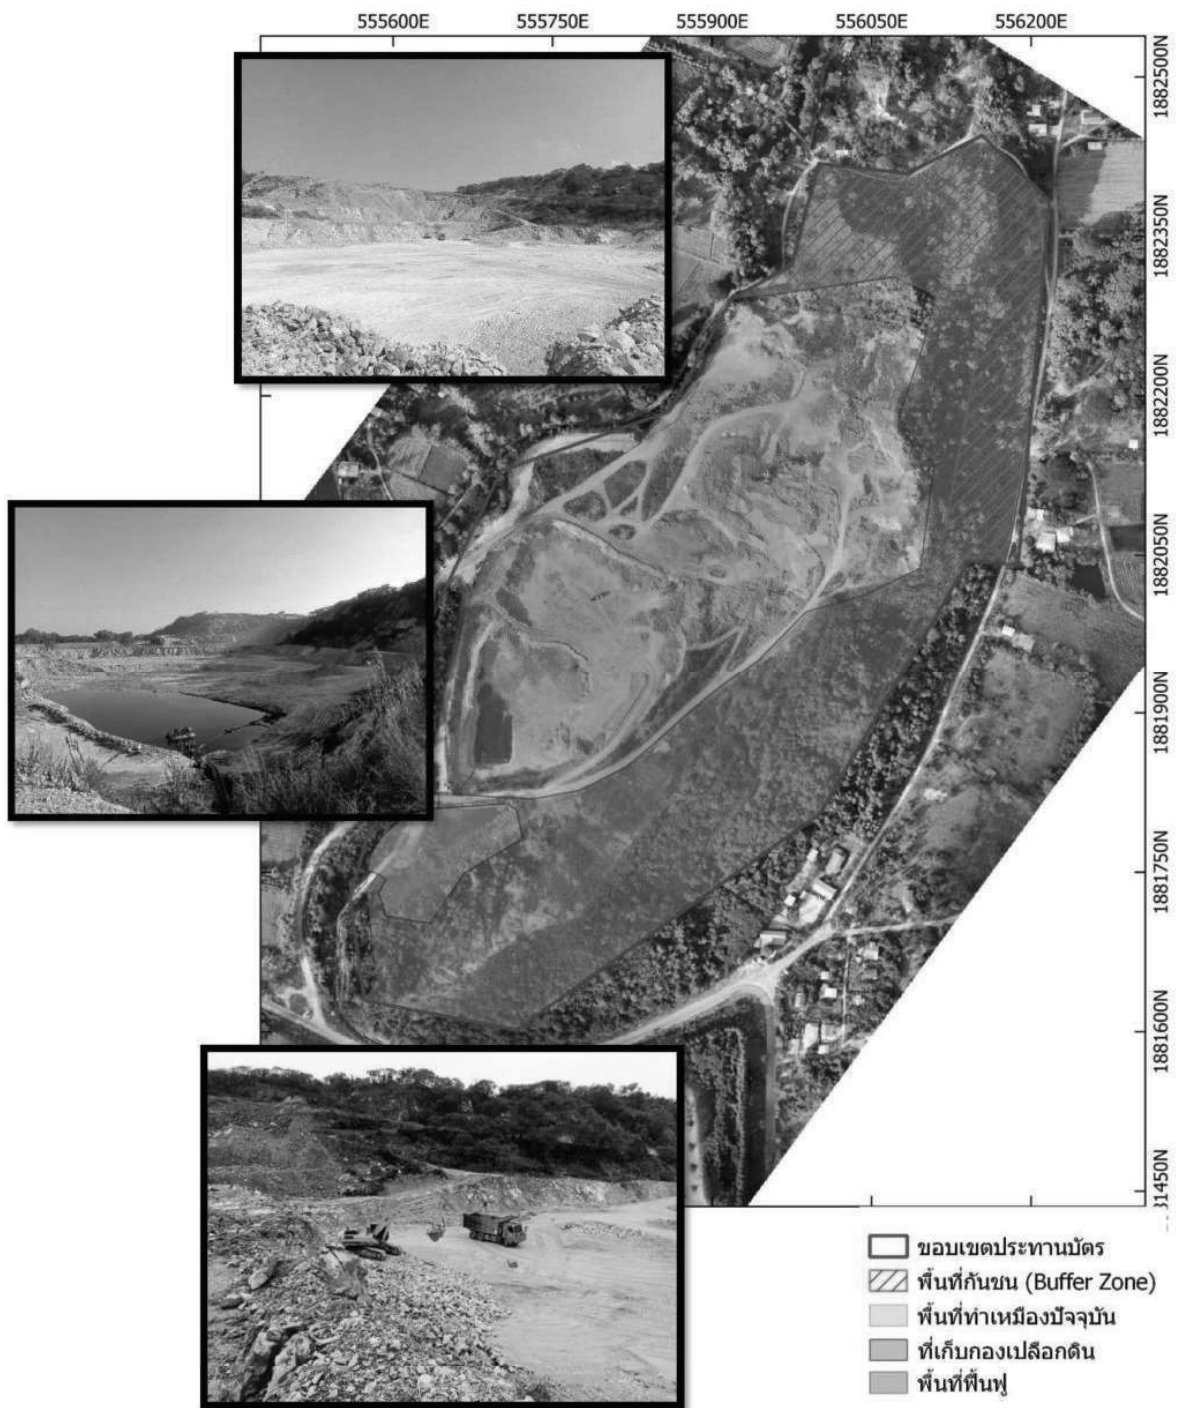
รูปที่ 1 การทำเหมืองปัจจุบัน

#### 2. ข้อมูลการทำเหมืองปัจจุบัน (ตามรายละเอียดในแผนที่รูปที่ 1)

- ประธานบัตรมีพื้นที่ทำเหมืองไปแล้วประมาณ 105 ไร่ (รูปที่ 1)

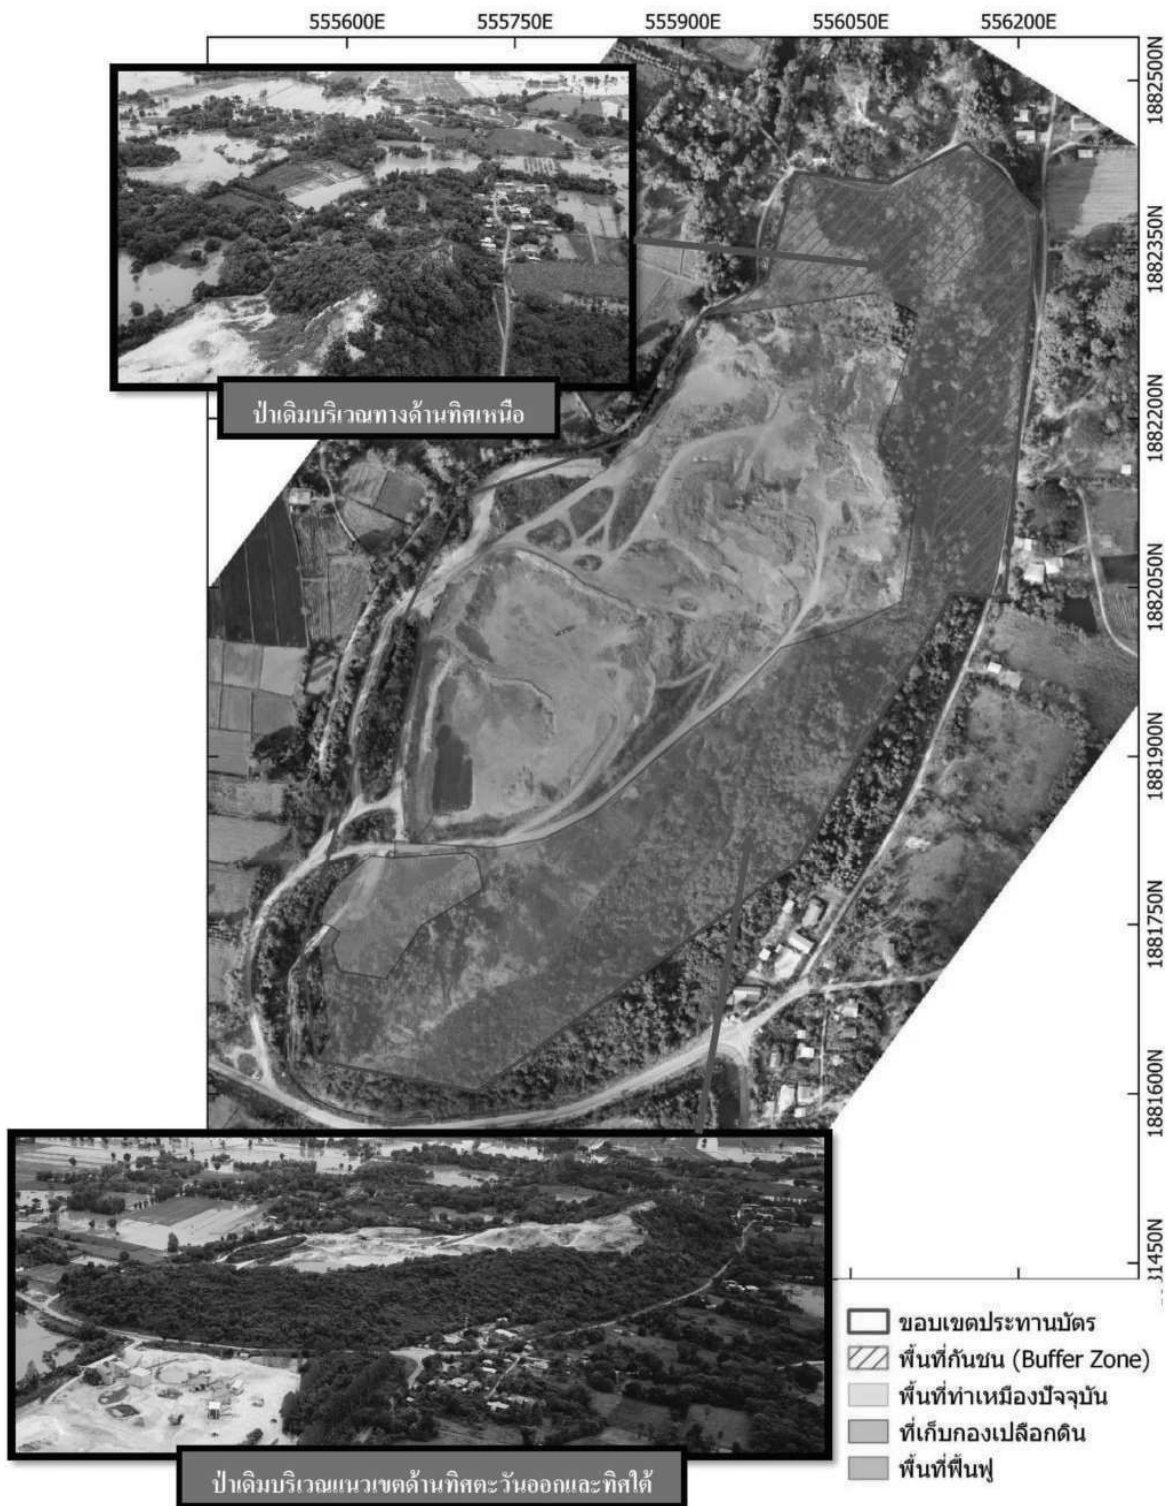
รูปที่ 2 ผลการดำเนินงานในช่วงที่ผ่านมา

### 4. ผลการดำเนินงานในช่วงที่ผ่านมา (พร้อมแนบแผนผังแสดงพื้นที่ที่ดำเนินการปรับปรุงและฟื้นฟูสภาพพื้นที่ที่ใช้ทำเหมืองและภาพถ่ายการดำเนินงาน) รายละเอียดดังรูปที่ 2

- จำนวน.....1.....แห่ง เนื้อที่.....77.05.....ไร่  
วิธีดำเนินการ (ให้อธิบายลักษณะของหน้าเหมือง, ความปลอดภัย) การดำเนินโครงการในช่วงที่ผ่านมาพื้นที่ผ่านการทำเหมืองแร่แล้วประมาณ 105 ไร่ ปัจจุบันได้มีการทำเหมืองอย่างต่อเนื่อง มีลักษณะเป็นชั้นบันไดบนภูเขา ความสูงของชั้นบันไดประมาณ 10 เมตร ความกว้างประมาณ 10 เมตร ความลาดชันรวมไม่เกิน 45 องศา (รูปที่ 2)

วิธีดำเนินการ มีการดูแลรักษาสภาพป่าไม้เดิมเพื่อเป็นพื้นที่กันชน (Buffer Zone) โดยเฉพาะอย่างยิ่งบริเวณทางด้านทิศเหนือ ด้านทิศใต้ และด้านทิศตะวันออก (รูปที่ 2)

โรงโม่หินอยู่นอกเขตพื้นที่ประทานบัตร โดยอยู่ห่างไปประมาณ 140 เมตรทางด้านทิศใต้ของเขตประทานบัตร(รูปที่ 2)

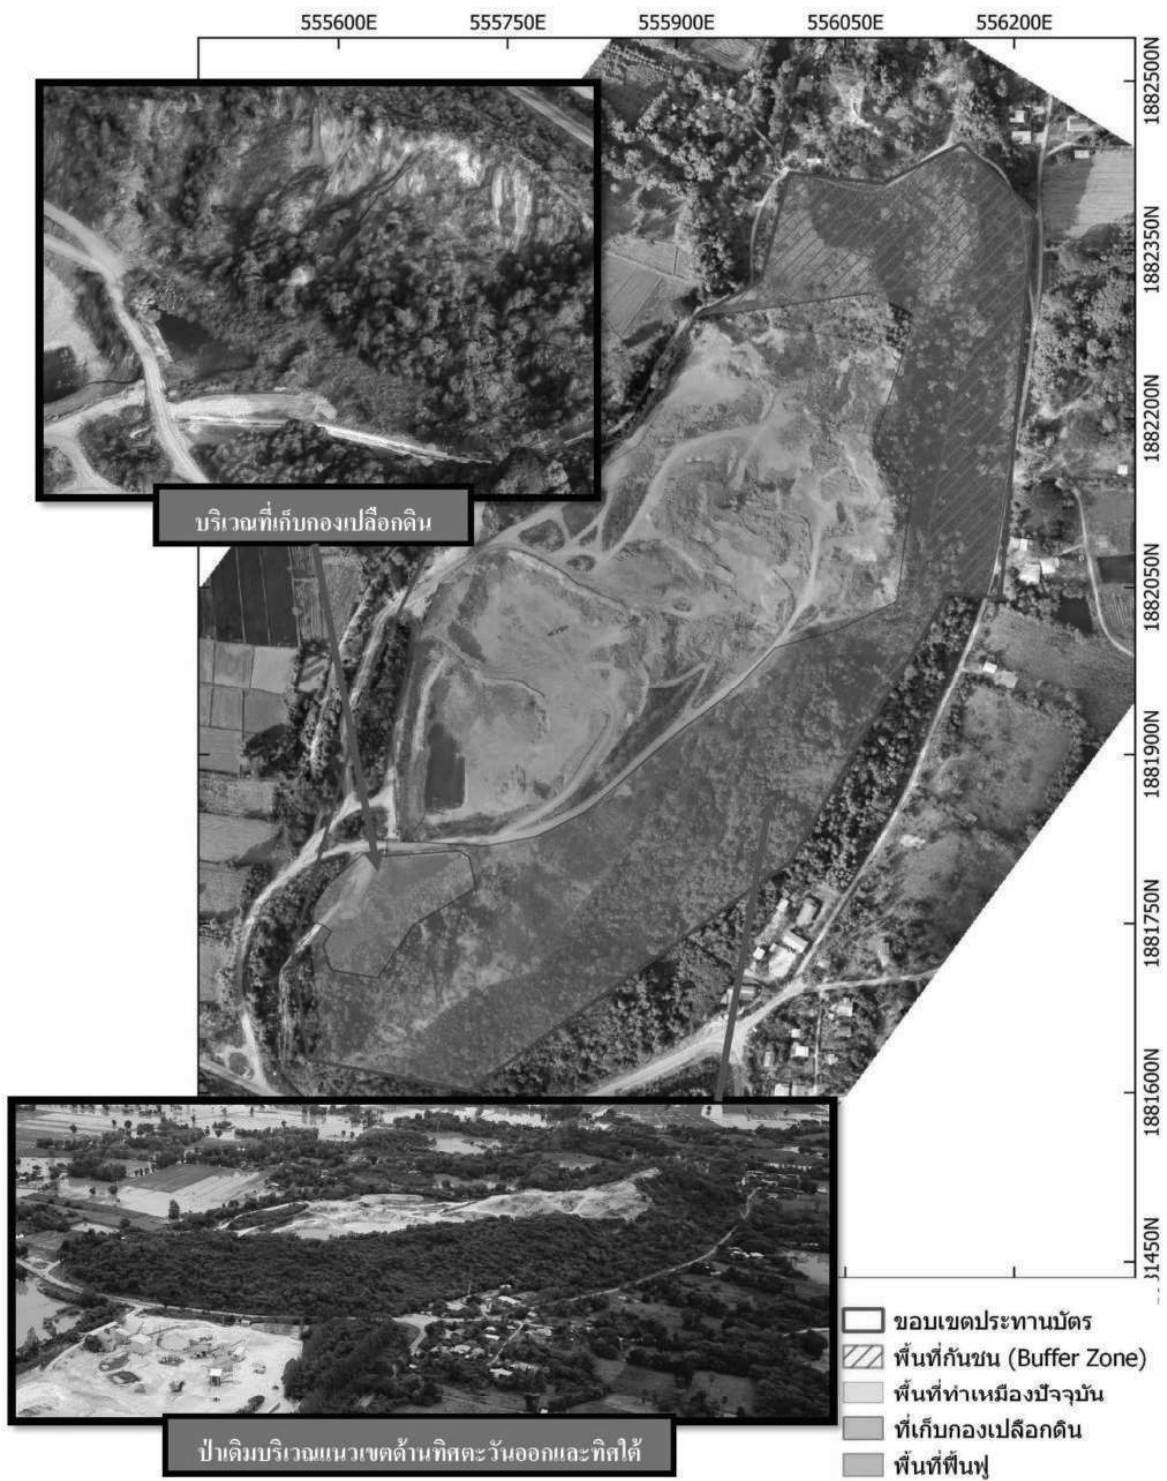
รูปที่ 3 แผนการดำเนินงานในช่วง 3 ปีข้างหน้า

### 5.1 แผนการดำเนินงานที่จะจัดทำในช่วง 3 ปี ข้างหน้า ดังรูปที่ 3

- การปรับปรุงสภาพและฟื้นฟูพื้นที่บริเวณหน้าเหมือง  
พื้นที่หน้าเหมือง จำนวน 1 แห่ง โดยทำการปรับปรุงสภาพพื้นที่หน้าเหมืองให้เกิดความปลอดภัยจากการพังทลาย

วิธีดำเนินการ บริเวณพื้นที่หน้าเหมืองหินปูนมีการดำเนินการโดยวิธีแบบเหมืองทาบ ใช้เครื่องจักรกลหนักในการขุดตักและมีการใช้วัตถุระเบิดเข้าช่วยในการเปิดหน้าเหมืองผลิตแร่ โดยจะวางแผนการทำเหมืองต่อเนื่องจากพื้นที่หน้าเหมืองเดิมในลักษณะขั้นบันได ซึ่งมีพื้นที่ทำเหมืองทั้งหมดประมาณ 106 ไร่ จะทำเหมืองในลักษณะขั้นบันไดความสูงไม่เกิน 10 เมตร และกว้างไม่น้อยกว่า 10 เมตร และรักษาความลาดชันรวมของหน้าเหมืองไม่เกิน 45 องศา ในส่วนของเส้นทางลำเลียงภายในพื้นที่โครงการที่เป็นเส้นทางขนส่งสายหลัก (Main road) จะปรับปรุงซ่อมแซมให้อยู่ในสภาพใช้งานได้ดีตลอดเวลา ซึ่งทำให้รถบรรทุกที่ใช้ในการขนส่งลำเลียงแร่ทำงานได้อย่างปลอดภัยและมีประสิทธิภาพ และนอกจากนั้นจะทำการปลูกต้นไม้เสริมบริเวณพื้นที่โครงการที่พบว่ามีต้นไม้ตายลง และปลูกเสริมบริเวณขอบประทานบัตรทิศตะวันตก (ดังรูปที่ 3)
- การปรับปรุงสภาพและฟื้นฟูพื้นที่กองเก็บเปลือกดินและเศษดิน จำนวน.....1..... แห่ง เนื้อที่.....8.25..... ไร่

วิธีดำเนินการ จากแผนการทำเหมืองในอีก 3 ปี ข้างหน้า ยังไม่มีบริเวณใดที่สิ้นสุดการทำเหมือง และต้องดำเนินการฟื้นฟูในช่วงปีนี้ (รูปที่ 3)
