บทที่ 2

การปฏิบัติตามมาตรการป้องกันและแก้ไขผลกระทบสิ่งแวดล้อม

ตารางที่ 2.2-1 ผลการปฏิบัติตามมาตรการป้องกันและแก้ไขผลกระทบสิ่งแวดล้อม (ระยะดำเนินการ) โครงการโรงไฟฟ้าเชื้อเพลิงชีวมวลขนาด 12 เมกะวัตต์
ของ บริษัท อีสานไบโอเพาเวอร์ จำกัด ระหว่างเดือนกรกฎาคม-ธันวาคม 2567

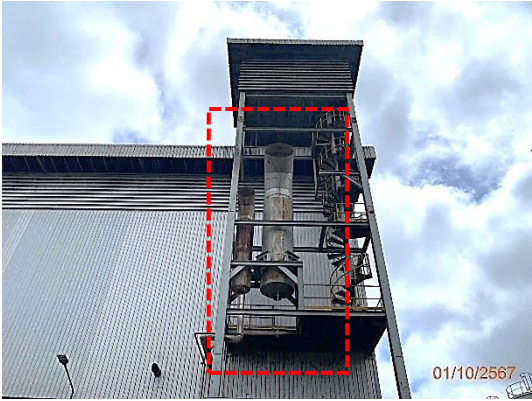
<p>รูปที่ 7 อุปกรณ์ป้องกันเสียงจากแหล่งกำเนิด</p>

3. เสียง (1) พิจารณาเลือกใช้วิธีการควบคุมเสียงที่แหล่งกำเนิดตามความเหมาะสมเพื่อลดโอกาสของการเกิดเสียงดัง อาทิเช่น ติดตั้งอุปกรณ์ป้องกันเสียง (Silencer) กับเครื่องจักรหรืออุปกรณ์ที่อาจก่อให้เกิดเสียงดัง เป็นต้น	- พื้นที่โครงการ	- โครงการได้ติดตั้งอุปกรณ์ป้องกันเสียง (Silencer) บริเวณเครื่องจักรเพื่อลดระดับเสียงและควบคุมเสียงที่แหล่งกำเนิดเป็นการป้องกันและลดผลกระทบด้านเสียงดัง	-	- รูปที่ 7 อุปกรณ์ป้องกันเสียงจากแหล่งกำเนิด

3. เสียง (ต่อ) (4) บำรุงรักษาเครื่องจักรต่างๆ อย่างสม่ำเสมอและพิจารณา เลือกใช้วิธีการควบคุมเสียงที่แหล่งกำเนิดตามความ เหมาะสมเพื่อลดผลกระทบจากระดับเสียง	- พื้นที่โครงการ	- โครงการมีเจ้าหน้าที่ดูแลตรวจสอบสภาพการใช้งาน ของอุปกรณ์และเครื่องจักรตามแผนการดำเนินงาน ซ่อมบำรุงรักษาเครื่องจักร (PM) ประจำปี 2567 พร้อม ทั้งทำการติดตั้งอุปกรณ์ป้องกันเสียง เพื่อลดระดับเสียง และลดผลกระทบจากระดับเสียง	-	- ภาคผนวก 1ข - รูปที่ 7 อุปกรณ์ป้องกัน เสียงจากแหล่งกำเนิด

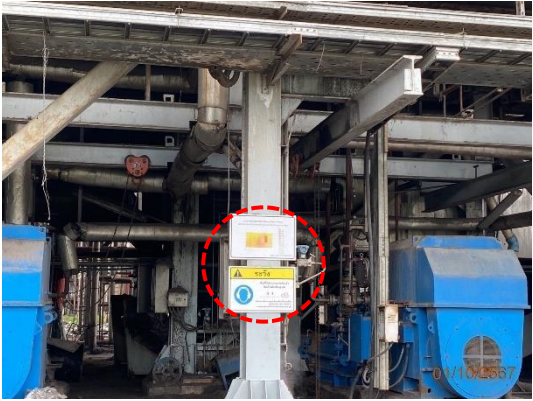
<p>รูปที่ 8 ป้ายเตือนบริเวณพื้นที่ที่มีเสียงดัง</p>

(5) กำหนดให้มีเขตระดับเสียงที่ต้องสวมใส่อุปกรณ์ป้องกัน เสียงรอบพื้นที่ต่อเครื่องจักรที่มีเสียงดัง เกินกว่า 85 เดซิเบลเอ	- พื้นที่โครงการ	- โครงการมีการกำหนดเขตระดับเสียงดังและ ติดป้ายเตือนบริเวณพื้นที่ที่มีความเสี่ยง รวมทั้ง เคร่งครัดให้พนักงานทุกคนต้องสวมใส่อุปกรณ์ป้องกัน อันตรายส่วนบุคคล (PPE) ทุกครั้งขณะปฏิบัติงาน	-	- รูปที่ 8 ป้ายเตือนบริเวณ พื้นที่ที่มีเสียงดัง

3. เสียง (ต่อ) จัดให้มีอุปกรณ์ป้องกันเสียงส่วนบุคคล อาทิ ear plug หรือ ear muff สำหรับพนักงานที่ปฏิบัติงานหรือผู้ที่เข้าไปในบริเวณที่มีกำหนดพื้นที่เสียงดัง และมีอุปกรณ์ดังกล่าวสำรองไว้อย่างเพียงพอ	พื้นที่โครงการ	- โครงการจัดเตรียมที่ครอบหู (Ear Muff) และปลั๊กอุดหู (Ear Plug) สำหรับพนักงานตามความเหมาะสมกับลักษณะงานและมีสำรองไว้อย่างเพียงพอ เพื่อลดความดังของเสียงตลอดจนมีการติดป้ายสัญลักษณ์เตือนให้สวมใส่อุปกรณ์ PPE ในบริเวณที่มีเสียงดัง	-	-รูปที่ 9 อุปกรณ์ป้องกันอันตรายส่วนบุคคล -รูปที่ 10 พนักงานสวมใส่อุปกรณ์ป้องกันอันตรายส่วนบุคคล
จัดทำสัญลักษณ์หรือป้ายเตือนในบริเวณที่มีระดับเสียงดังเกิน 85 เดซิเบลเอ	พื้นที่โครงการ	- โครงการได้จัดทำป้ายสัญลักษณ์เตือนให้ผู้ปฏิบัติงานสวมใส่อุปกรณ์ป้องกันเสียงดังในบริเวณที่มีระดับเสียงดังเกิน 85 เดซิเบลเอ พร้อมทั้งกำชับให้พนักงานสวมใส่อุปกรณ์ป้องกันเสียงดังทุกครั้งในขณะปฏิบัติงาน	-	- รูปที่ 8 ป้ายเตือนบริเวณพื้นที่ที่มีเสียงดัง

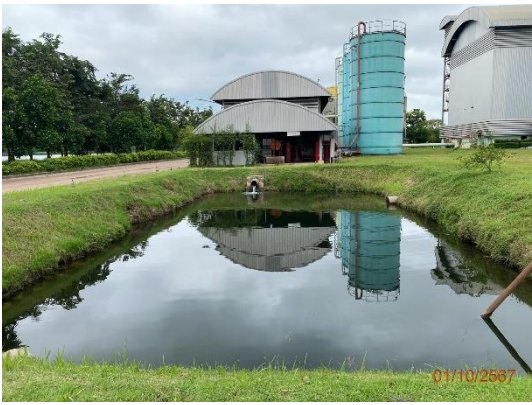
<p>รูปที่ 11 บ่อพักน้ำทิ้ง Holding pond</p>

4. คุณภาพน้ำ (1) รวบรวมน้ำเสียจากกระบวนการผลิตและระบบเสริมการผลิต ปริมาณ 104.9-253.2 ลูกบาศก์เมตร/วัน เข้าสู่บ่อพักน้ำทิ้ง (Holding Pond) ขนาด 500 ลูกบาศก์เมตร เพื่อนำมาใช้ประโยชน์ ในระบบลำเลียงซีเมนต์และใช้รดน้ำต้นไม้ในพื้นที่สีเขียวของโครงการ และโรงงานน้ำตาล โดยไม่มีการระบายออกสู่แหล่งน้ำภายนอก	- พื้นที่โครงการ	- โครงการมีการรวบรวมน้ำเสียจากกระบวนการผลิตและระบบเสริมการผลิตเข้าสู่บ่อพักน้ำทิ้ง (Holding Pond) ขนาด 500 ลูกบาศก์เมตร และนำกลับมาใช้ประโยชน์ ในการใช้รดน้ำต้นไม้บริเวณพื้นที่สีเขียวภายในโครงการ โดยไม่มีการระบายออกสู่แหล่งน้ำภายนอก	-	- รูปที่ 11 บ่อพักน้ำทิ้ง Holding Pond - รูปที่ 12 การนำน้ำทิ้งกลับไปใช้ประโยชน์

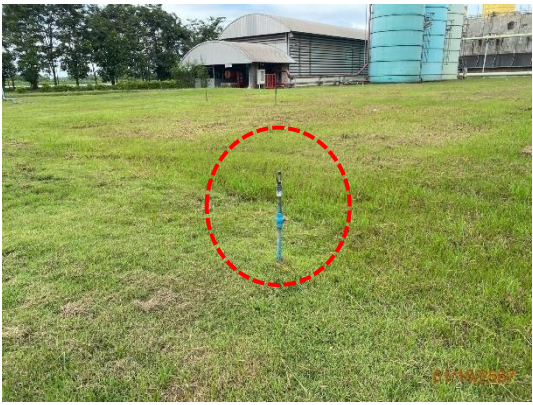
<p>รูปที่ 12 การนำน้ำทิ้งกลับไปใช้ประโยชน์</p>

(4) ควบคุมคุณภาพน้ำทิ้งจากการบำบัดให้ได้ตามค่ามาตรฐานน้ำทิ้งจากโรงงานอุตสาหกรรม และน้ำทิ้งที่ผ่านการบำบัดแล้วกลับมาใช้ประโยชน์มากที่สุดโดยไม่มีการระบายทิ้งสู่แหล่งน้ำสาธารณะ	- พื้นที่โครงการ	- โครงการได้ทำการตรวจวัดคุณภาพน้ำทิ้งจากการบำบัดเป็นประจำทุกเดือน โดยผลการตรวจวัดมีค่าอยู่ในเกณฑ์มาตรฐานกำหนด และนำน้ำทิ้งที่ผ่านการบำบัดแล้วไปใช้รดน้ำบริเวณพื้นที่สีเขียวของโครงการ โดยไม่มีการระบายน้ำทิ้งลงสู่แหล่งน้ำสาธารณะ	-	- รูปที่ 12 การนำน้ำทิ้งกลับไปใช้ประโยชน์

4. คุณภาพน้ำ (ต่อ) (3) น้ำระบายทิ้งจากระบบหล่อเย็น ในช่วงหยุดการผลิตเพื่อซ่อมบำรุงประจำปี (ประมาณเดือนพฤศจิกายน) โครงการจะระบายน้ำจากระบบหล่อเย็น 630 ลูกบาศก์เมตร ลงสู่บ่อพักน้ำในระบบหล่อเย็น ขนาด 630 ลูกบาศก์เมตร และบ่อพักน้ำทิ้ง (Holding Pond) ขนาด 500 ลูกบาศก์เมตร ของโครงการก่อนนำกลับไปใช้เป็นน้ำดิบสำหรับระบบผลิตน้ำใช้ของโครงการในช่วงเริ่มเดินระบบผลิต (Start up)	- พื้นที่โครงการ	- โครงการระบายน้ำจากระบบหล่อเย็นในเดือนพฤศจิกายนของทุกปี ซึ่งเป็นช่วงหยุดการผลิตเพื่อซ่อมบำรุงประจำปี ลงสู่บ่อพักน้ำในระบบหล่อเย็นและบ่อพักน้ำทิ้งของโครงการก่อนนำกลับไปใช้ประโยชน์ในการใช้รดน้ำต้นไม้ บริเวณพื้นที่สีเขียวของโครงการ	-	- รูปที่ 11 บ่อพักน้ำทิ้ง Holding Pond - รูปที่ 12 การนำน้ำทิ้งกลับไปใช้ประโยชน์ - รูปที่ 15 ระบบหล่อเย็น
